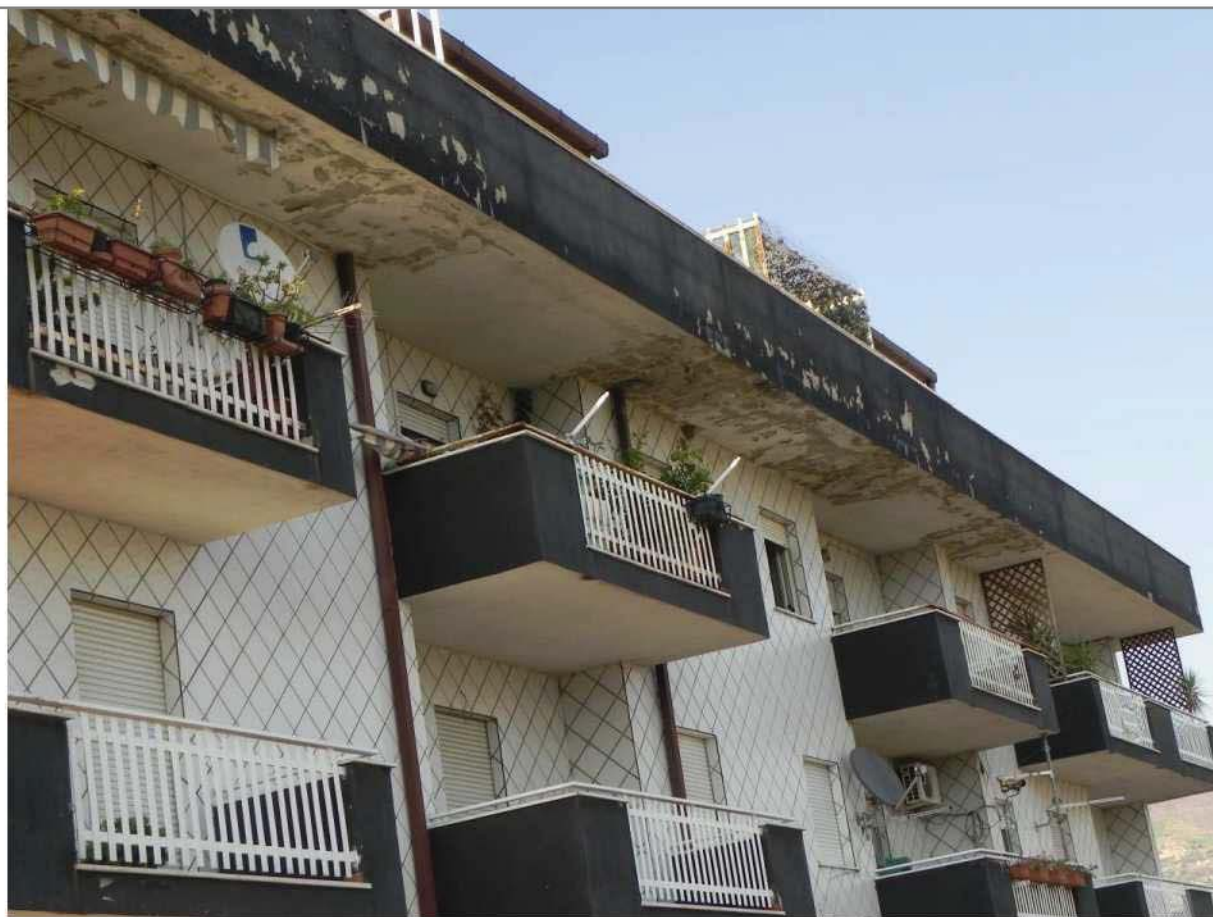
**Foto n.3: prospetto lato SUD – particolare succieli deteriorati**

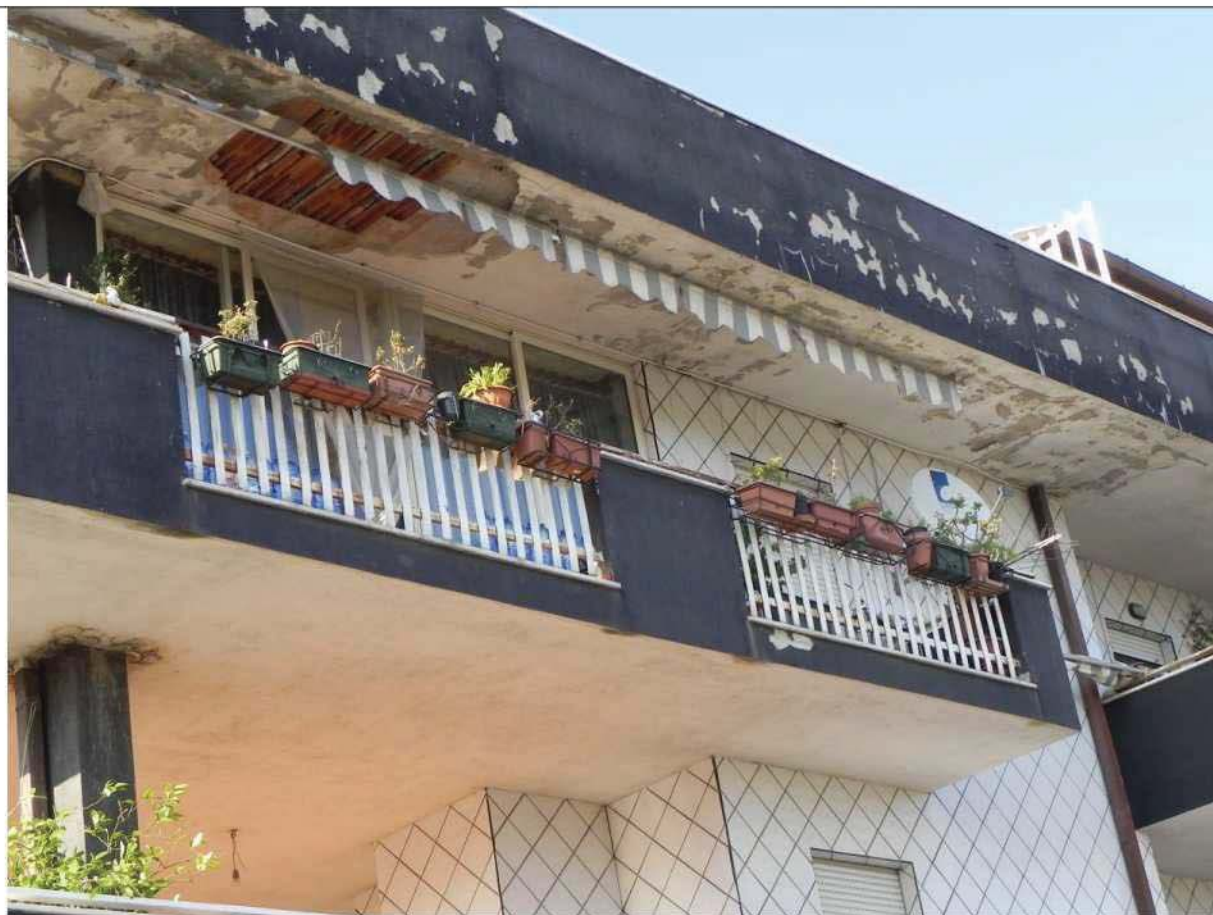
**Foto n.4: prospetto lato SUD – particolare pignatte scoppiate**

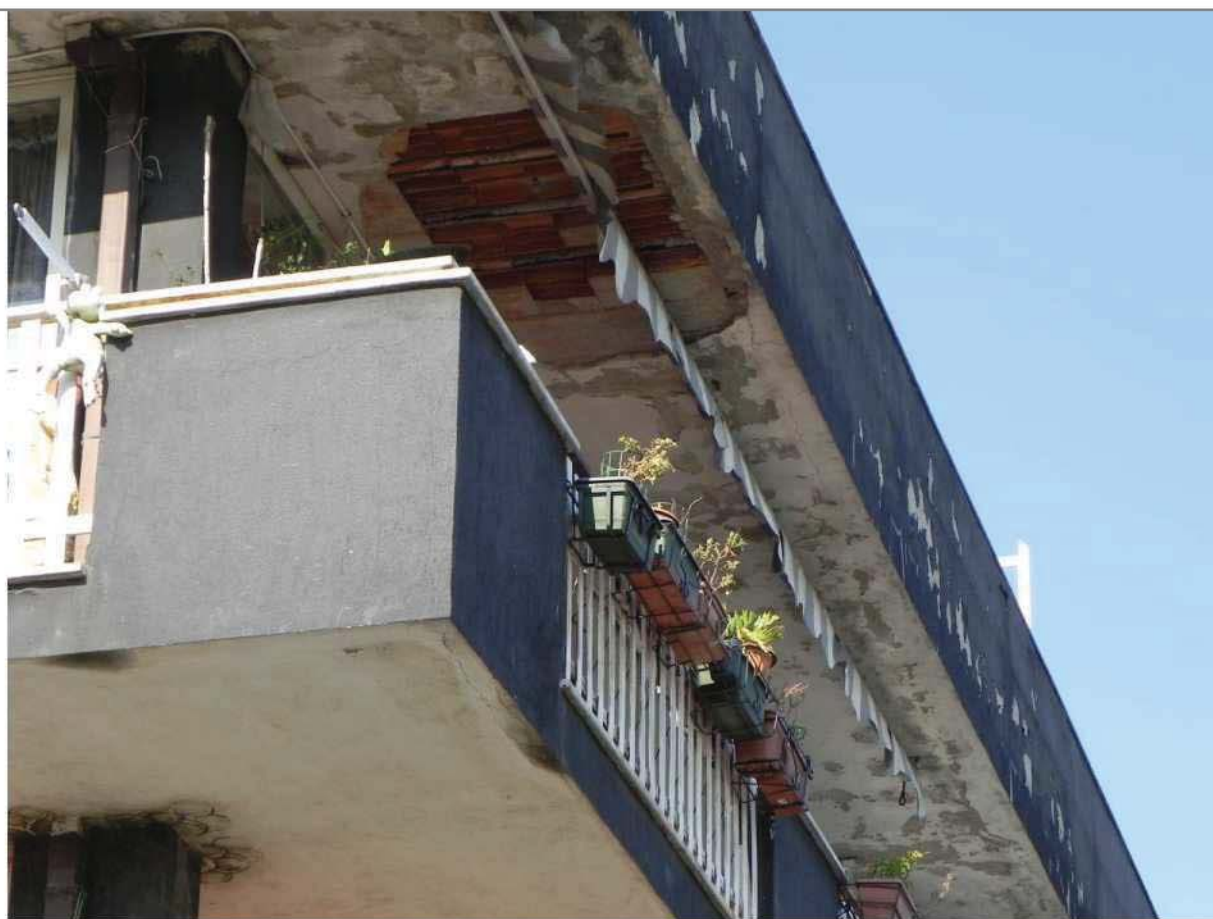
**Foto n.5: prospetto lato SUD – particolare pignatte scoppiate**

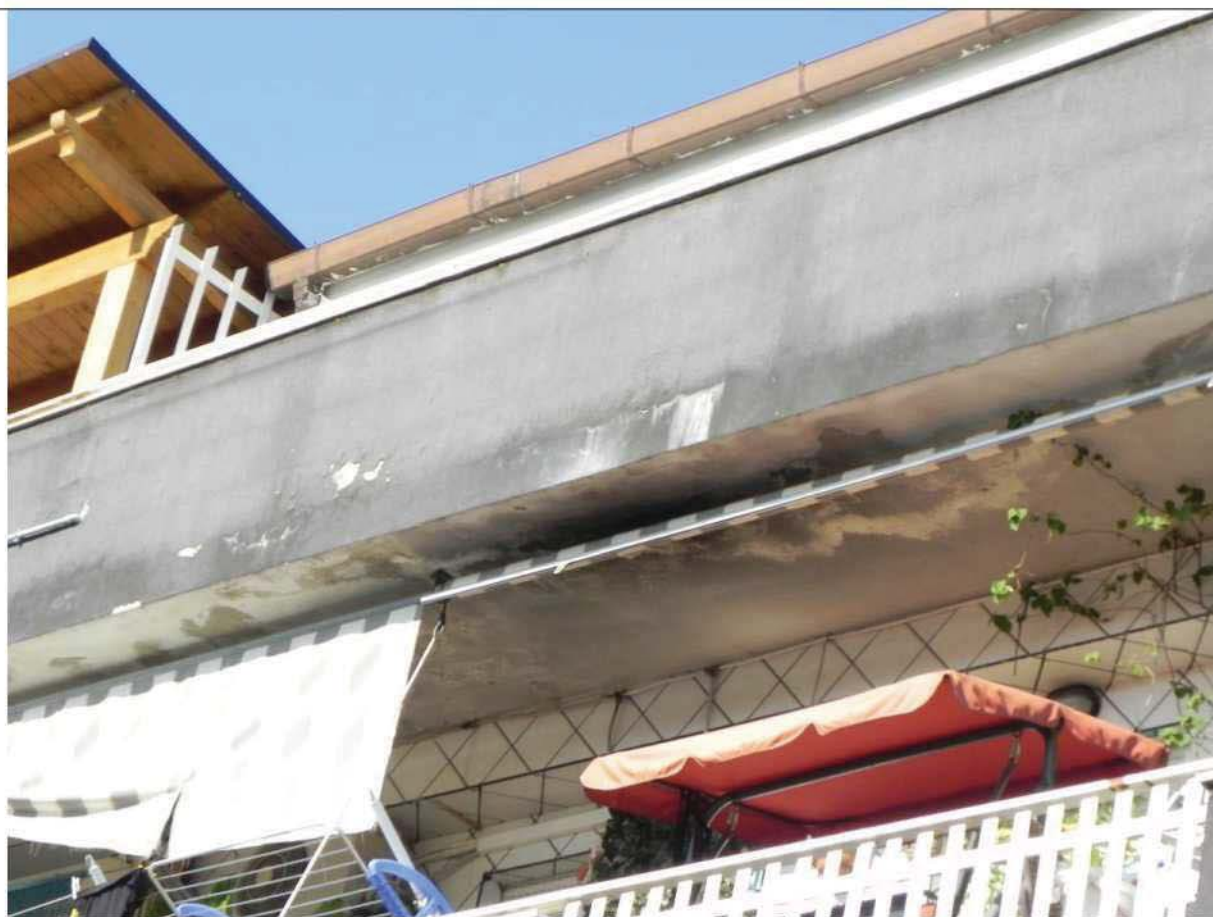
**Foto n.6: prospetto lato OVEST – particolare succioli deteriorati**

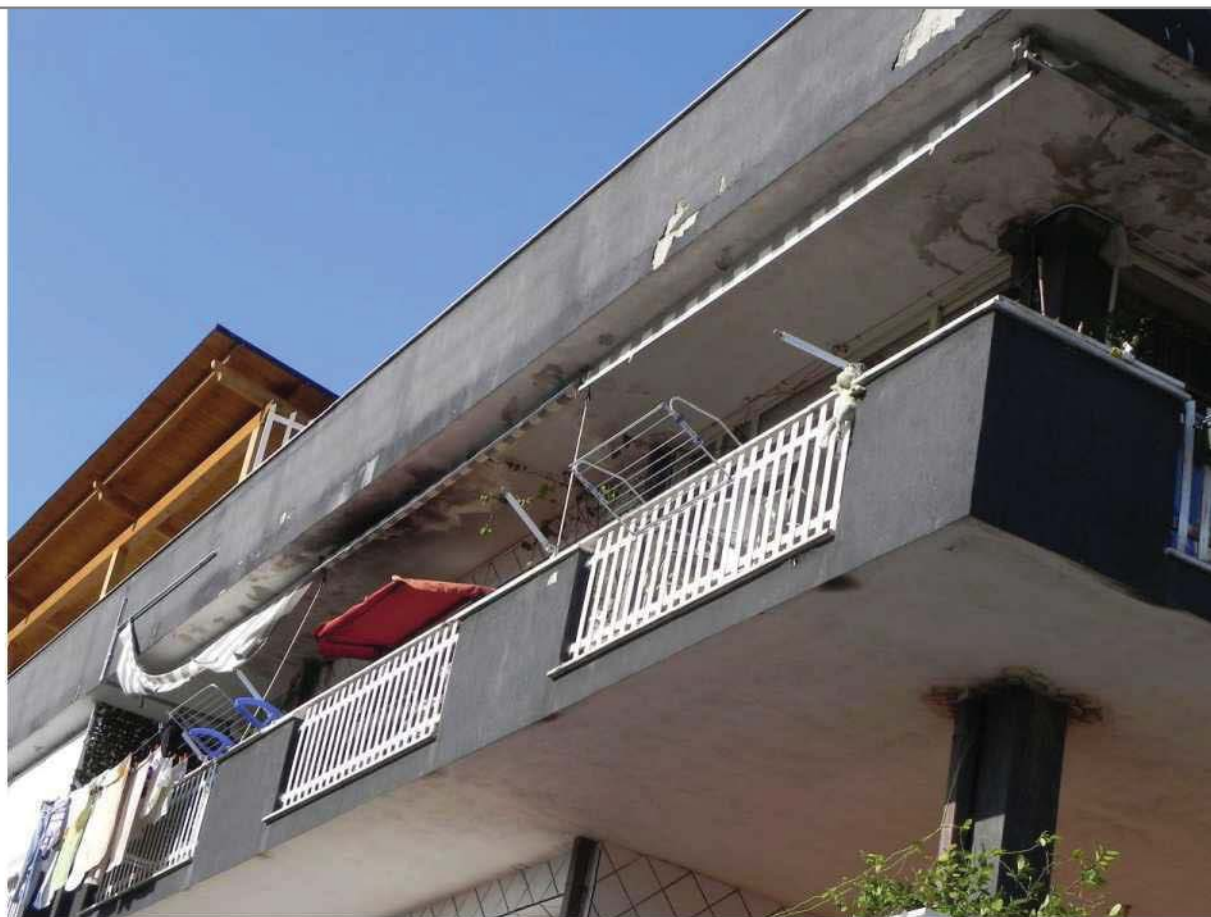
**Foto n.7: prospetto lato OVEST – particolare succieli deteriorati**

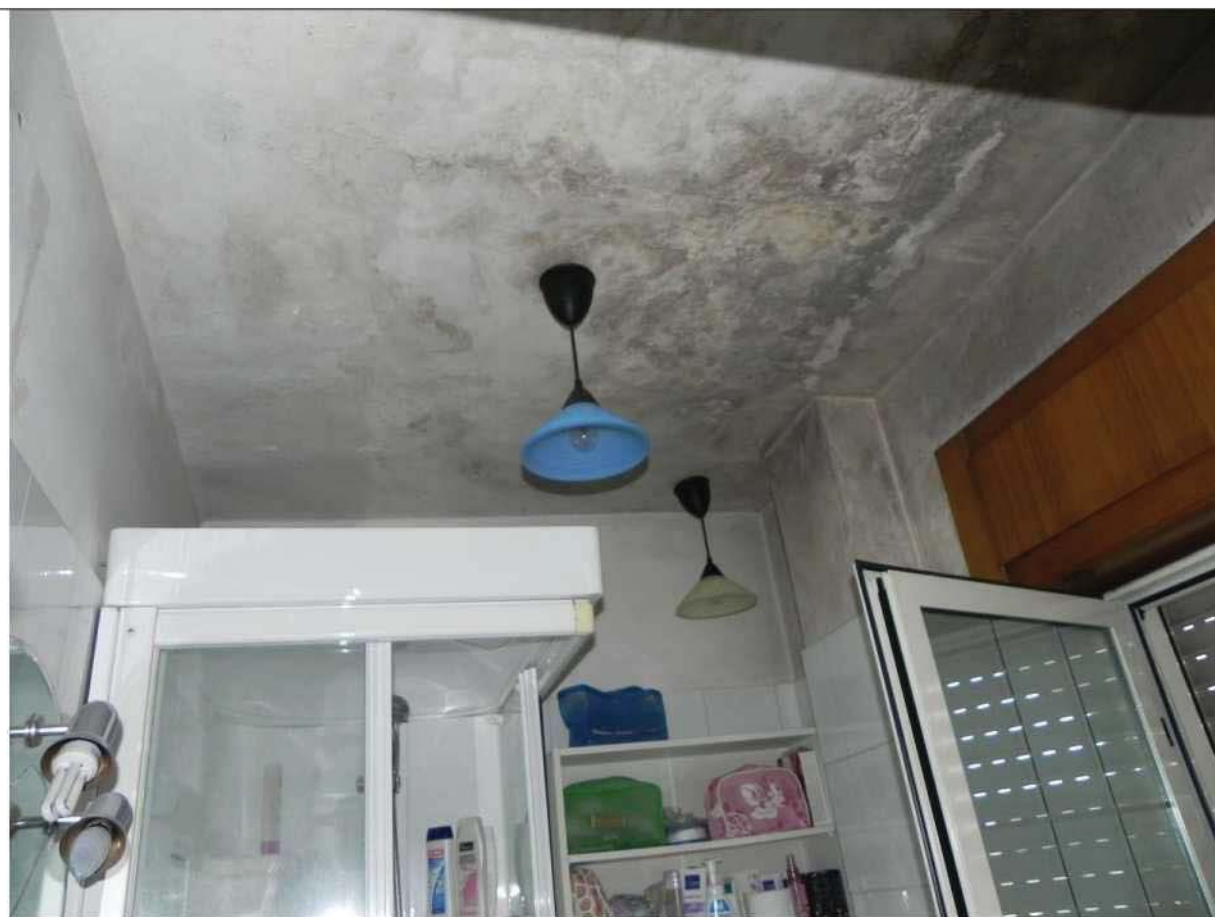
Foto n.24: succielo del bagno in camera deteriorato

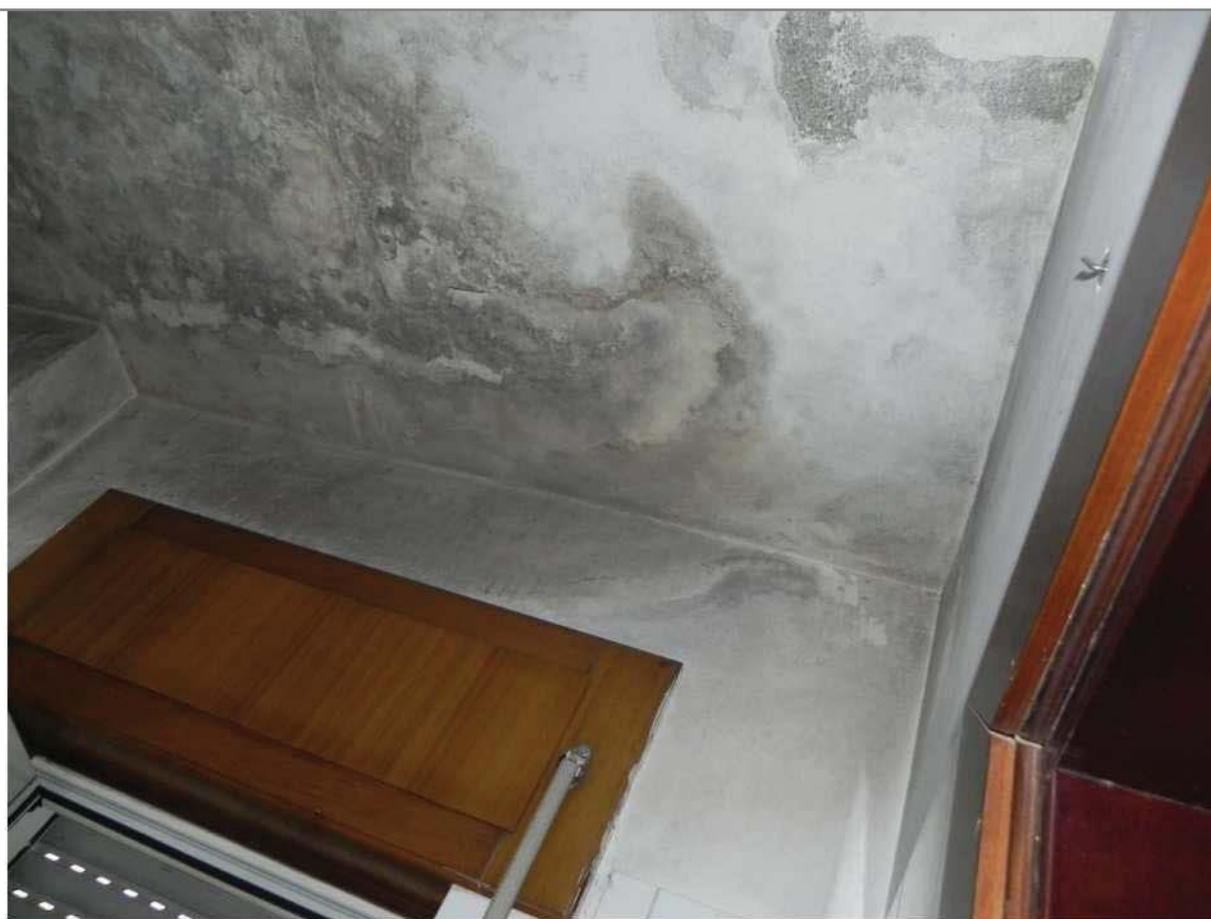
**Foto n.25: particolare succielo deteriorato bagno in camera**

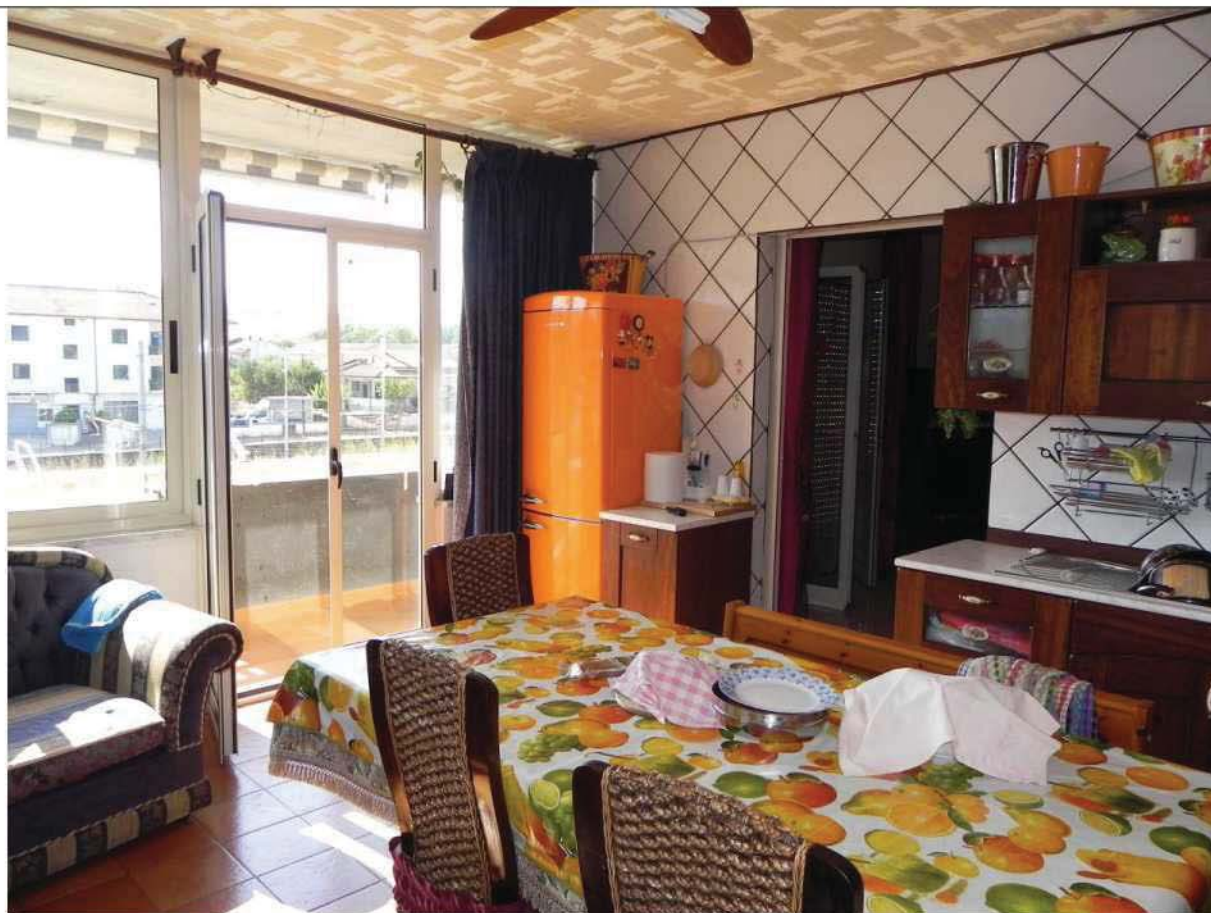
Foto n.28: terrazzo chiuso in difformità alla C.E.

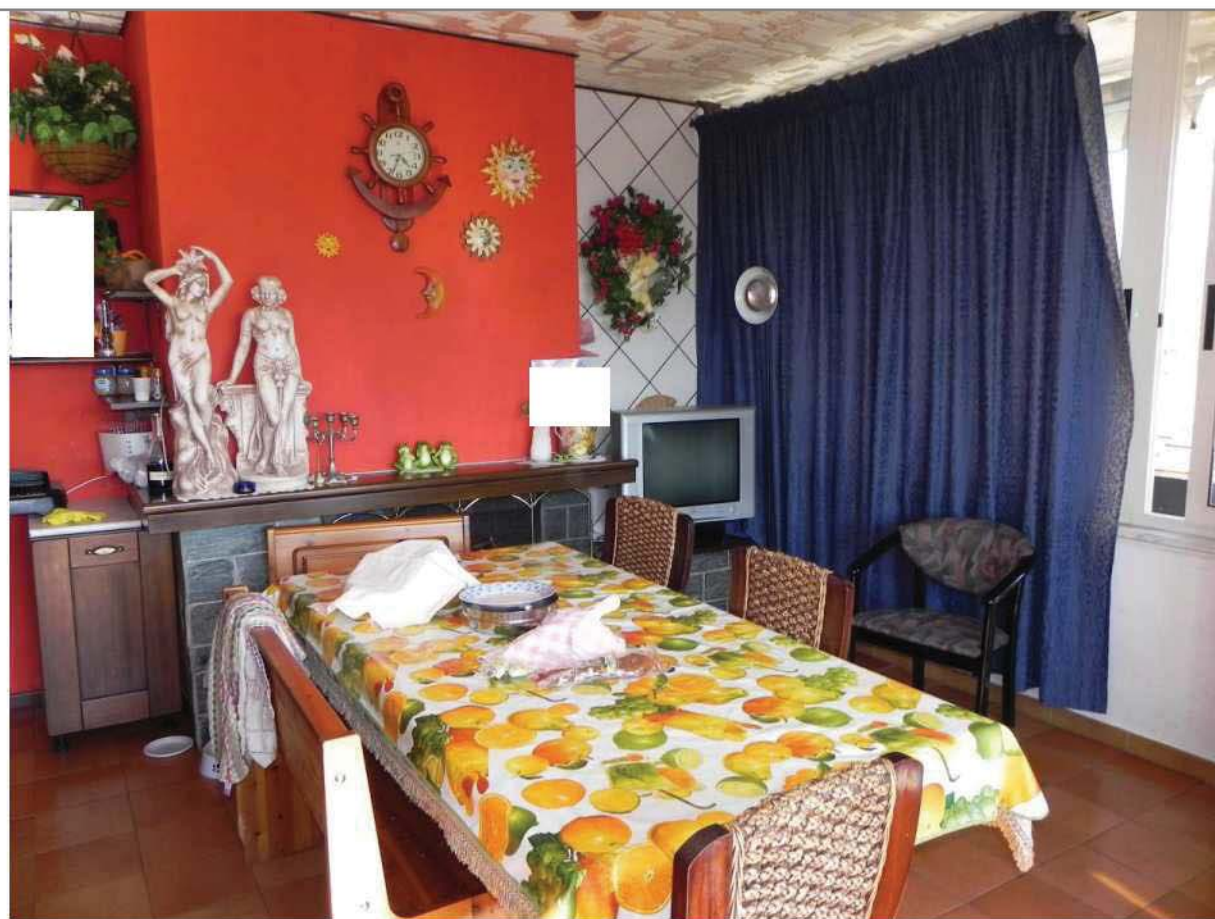
Foto n.29: particolare terrazzo chiuso e particolare camino

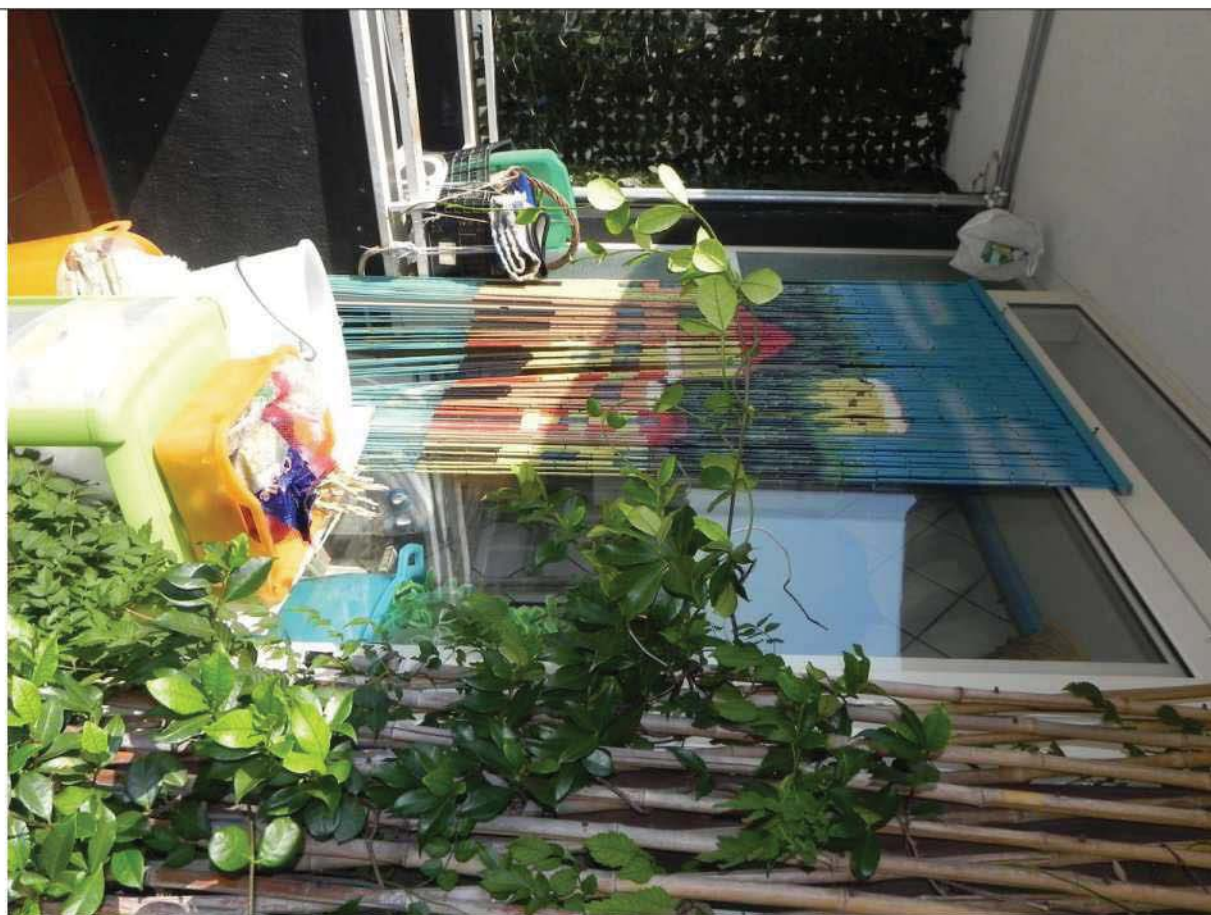
Foto n.32: particolare del terrazzo lato OVEST chiusa in diffornità alla C.E.
