**TRIBUNALE DI PALERMO**  
**SEZIONE IV CIVILE – ESECUZIONI IMMOBILIARI**

PROCEDURA N. 485/2023 R.G.ES.

RELAZIONE DI CONSULENZA TECNICA  
SULLE ATTUALI CONDIZIONI DEL CESPITE PIGNORATO  
E SULL'EVENTUALE NECESSITA' DI INTERVENTI  
MANUTENZIONE URGENTI E INDIFFERIBILI  
NELLA PROCEDURA ESECUTIVA IMMOBILIARE

**LOTTO UNICO** – Unità immobiliare sita nel Comune di Palermo (PA), Località Bellolampo, C.da Pizzo Capra, via Menfi n.10, piani terra e primo, 13 vani catastali, in catasto identificato al Foglio 37, p.lla 137, sub. 3, categoria A/7.

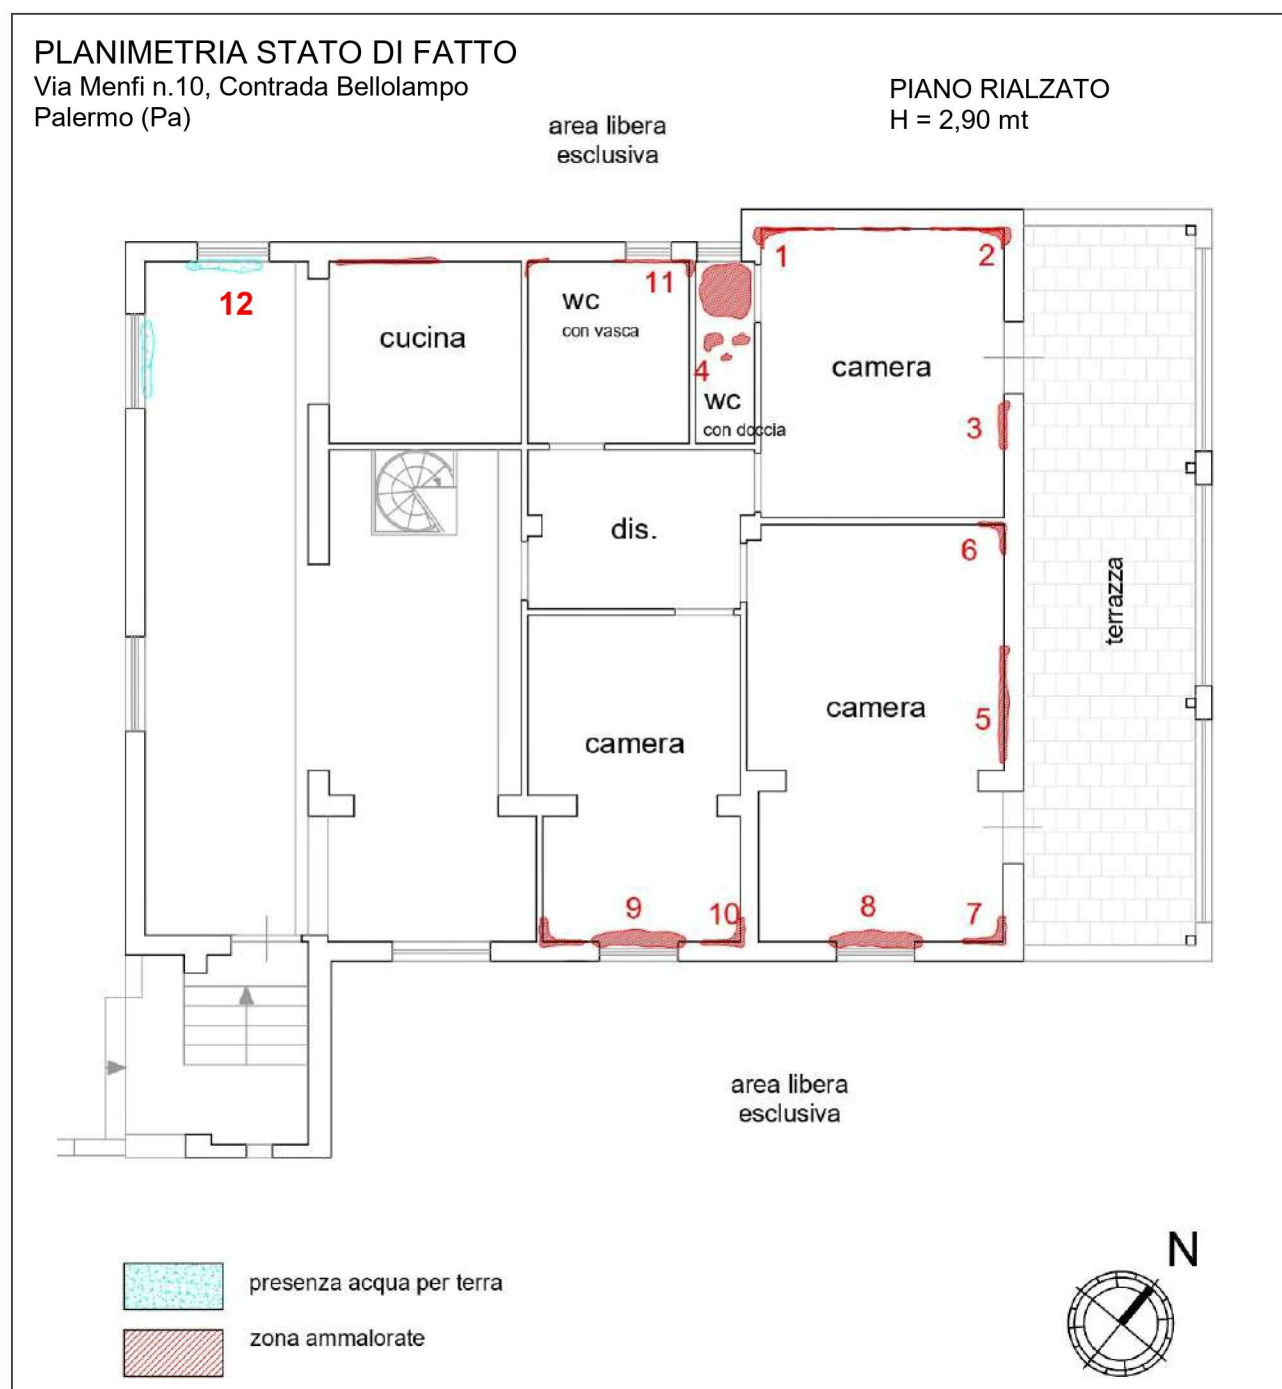
Planimetria piano rialzato con indicate le zone ammalorate con presenza di muffa

Dalle informazioni desunte dal colloquio con la sig.ra [REDACTED], la situazione sembra essersi modificata in maniera significativa nei mesi successivi, a ridosso del mese di novembre. In effetti, in occasione del sopralluogo effettuato in data 24.01.2026, il sottoscritto ha potuto rilevare la comparsa diffusa di muffe e fenomeni sparsi di efflorescenze saline (salnitro) sulle superfici murarie degli ambienti abitati. Tali manifestazioni risultano particolarmente evidenti lungo gli angoli tra pareti e soffitti, sulle pareti perimetrali dell'edificio e in corrispondenza della presenza di mobili accostati alle pareti (testiera letti, armadi, cassettiere, ecc), con una distribuzione coerente lungo le superfici maggiormente esposte al raffreddamento invernale e meno interessate dall'irraggiamento solare diretto.

Le colonizzazioni fungine si presentano visivamente evidenti e interessano ampie porzioni delle superfici murarie, configurando un quadro di degrado biologico non circoscritto a singoli punti ma

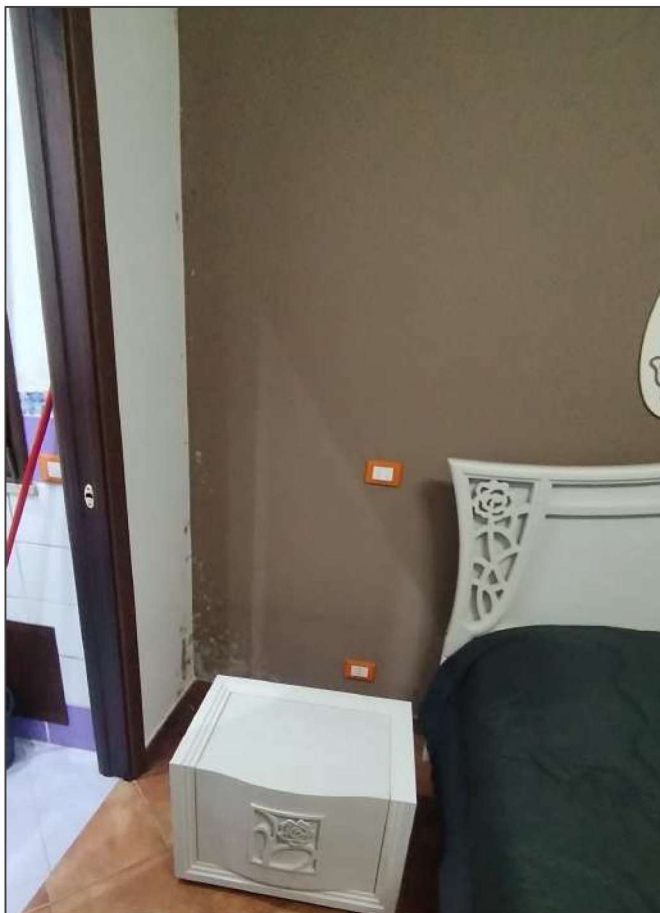
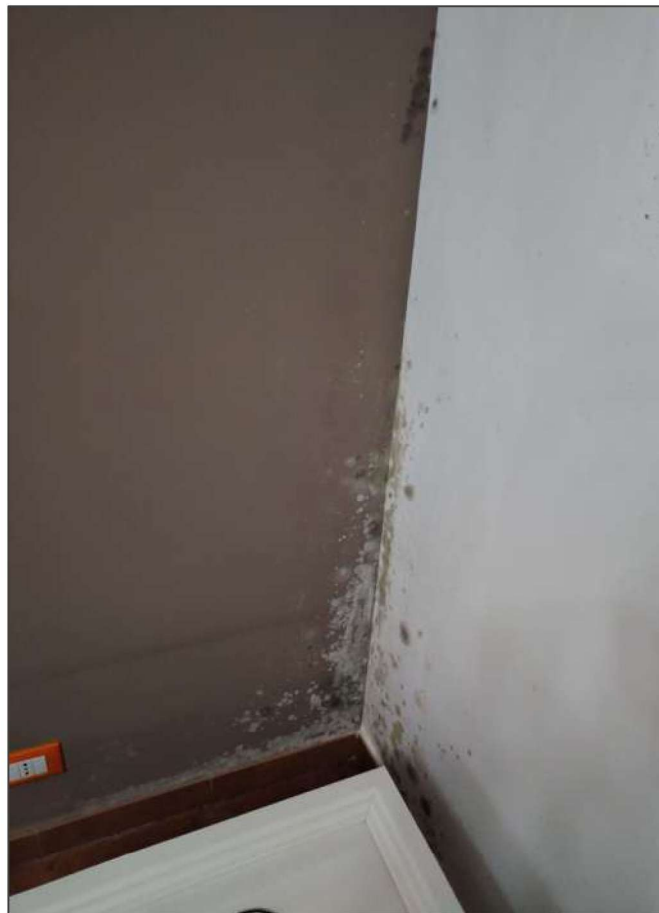
*Camera da letto matrimoniale. Muffa agli angoli e dietro i comodini. Parete esterna lato nord-ovest. Rif. 1 e 2 in planimetria.*

1. In relazione alle diffuse manifestazioni di muffa riscontrate sulle superfici murarie interne, lo scrivente ritiene sufficiente procedere, in una prima fase, alla **bonifica delle colonizzazioni fungine esistenti** mediante l'utilizzo di idonei prodotti antimuffa, finalizzati all'eliminazione delle spore e al risanamento delle superfici. Successivamente, potrà essere effettuato il ripristino delle finiture mediante l'applicazione di **pitture tecniche traspiranti**, preferibilmente a base di microsfere di vetro e/o ceramiche o con analoghe **caratteristiche termo-riflettenti**, al fine di migliorare la temperatura superficiale delle pareti e ridurre il rischio di formazione di condensa nei periodi invernali. Tali interventi, di natura non invasiva, appaiono in linea con la tipologia dei fenomeni osservati e con il loro carattere stagionale, e appaiono idonei a mitigare il rischio di ricomparsa delle muffe in presenza di condizioni di utilizzo ordinario degli ambienti.

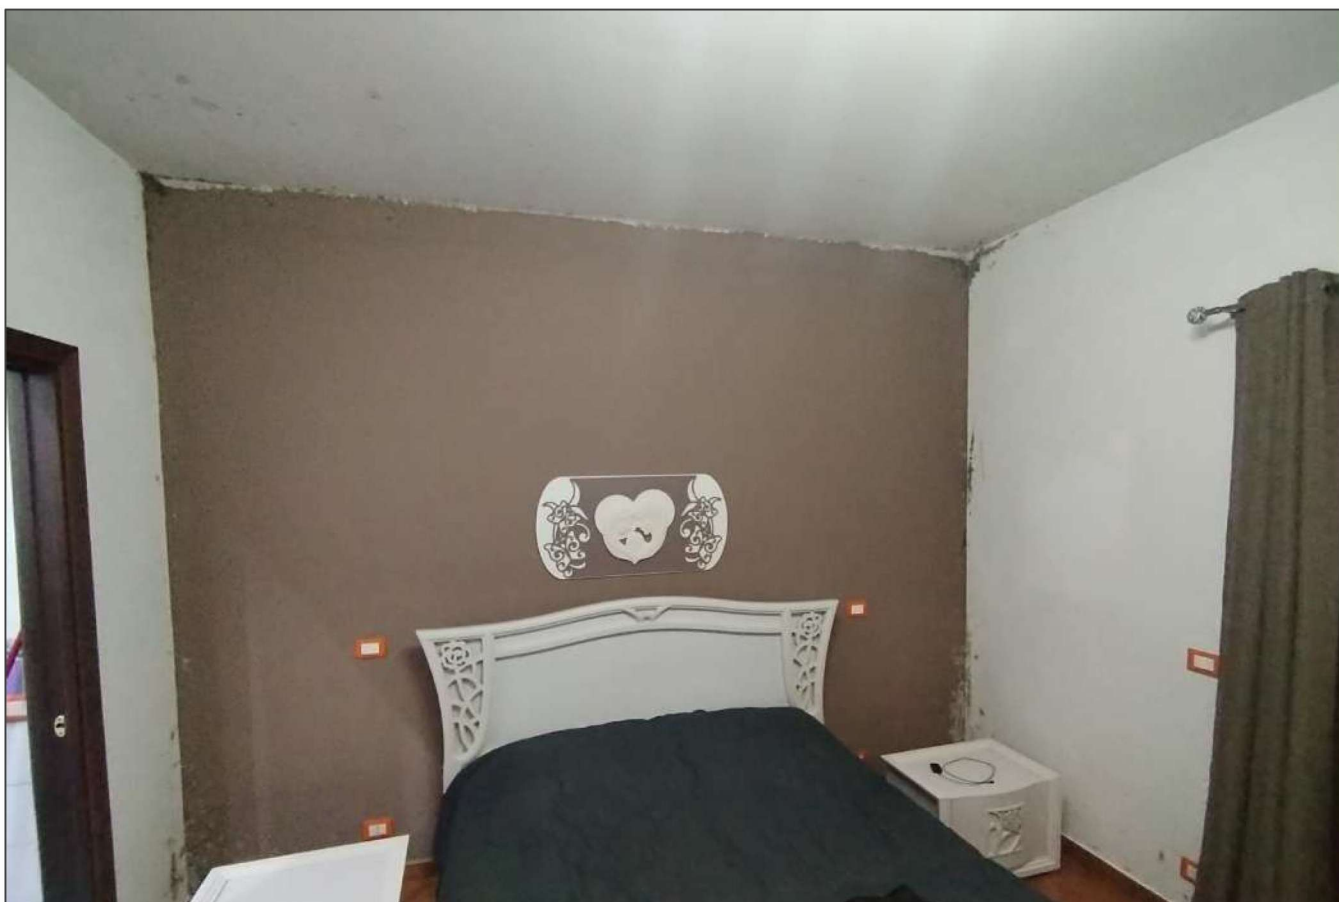
*Camera da letto matrimoniale. Visione d'insieme della parete esterna lato nord-ovest. Rif. 1 e 2 in planimetria.*

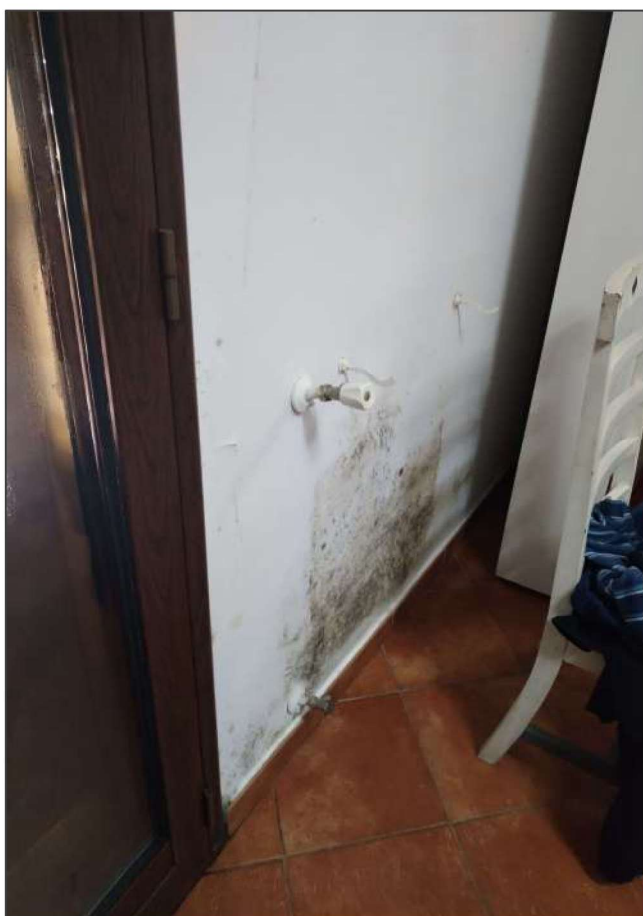
*Camera da letto matrimoniale. Muffa parete esterna rivolta a nord-est. RIf. 3 in planimetria.*

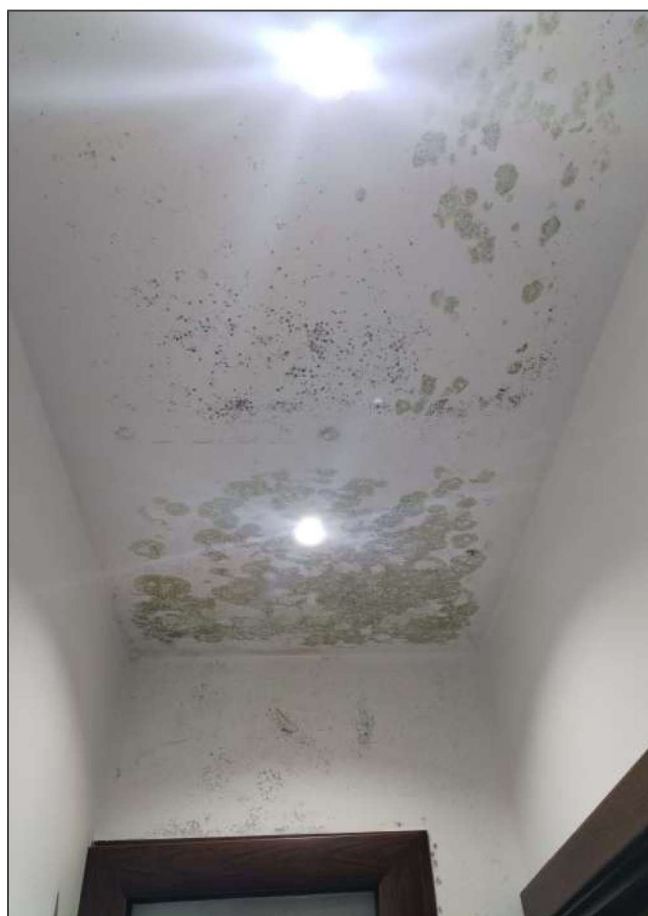
*Bagno camera matrimoniale. Muffa soffitto. RIf. 4 in planimetria.*

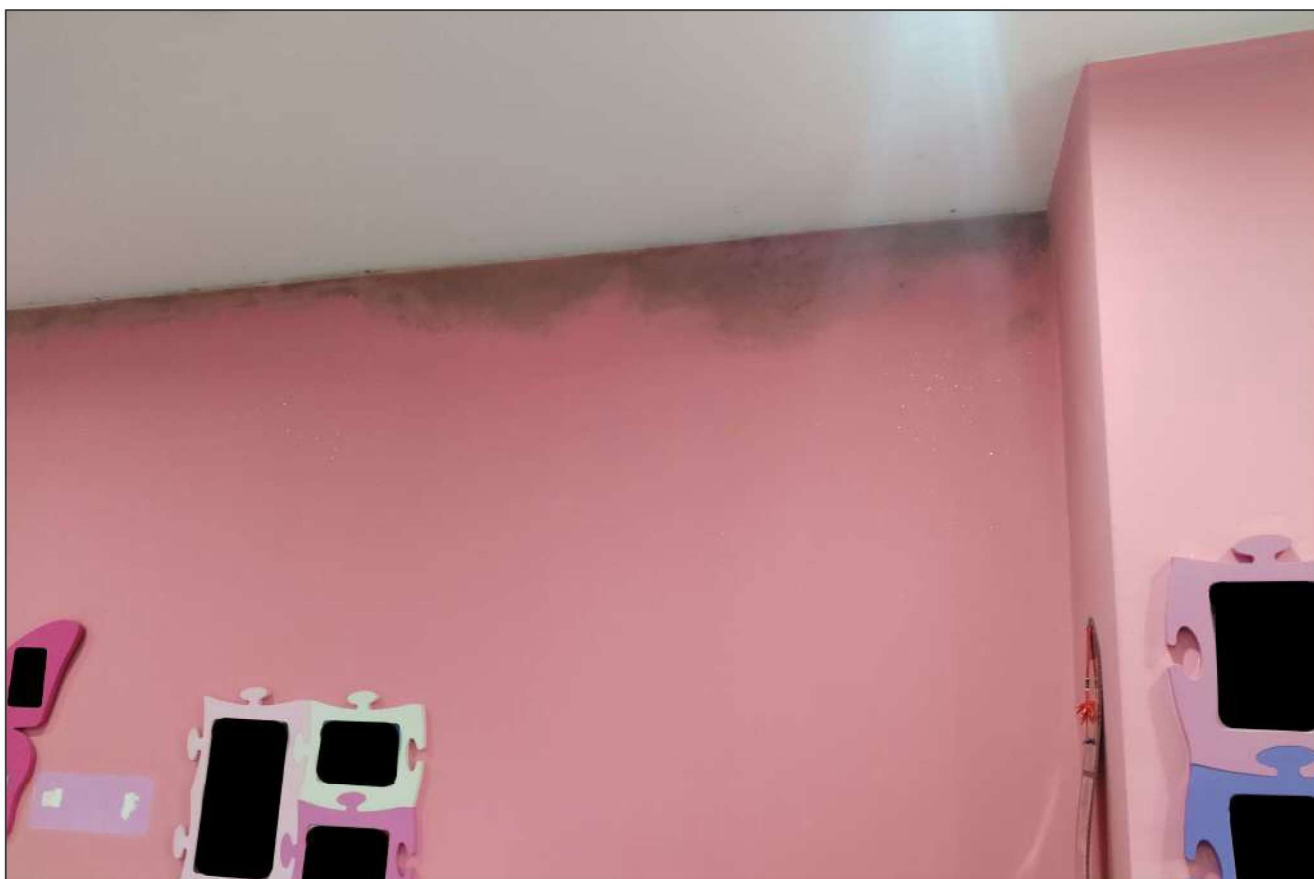
*Camera da letto n.2 . Muffa parete esterna rivolta a nord-est, giuntura soffitto. RIf. 5 in planimetria.*

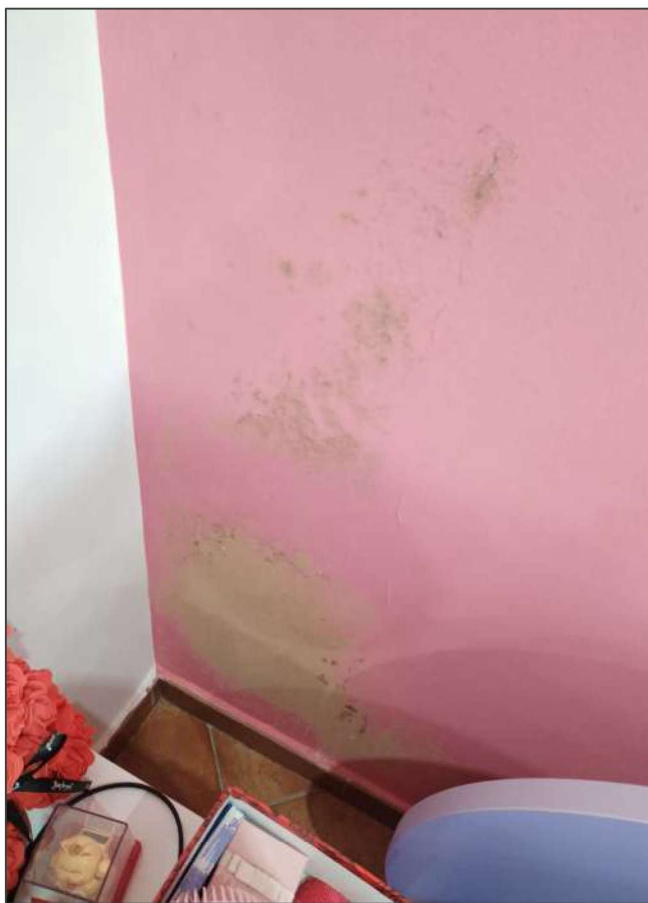
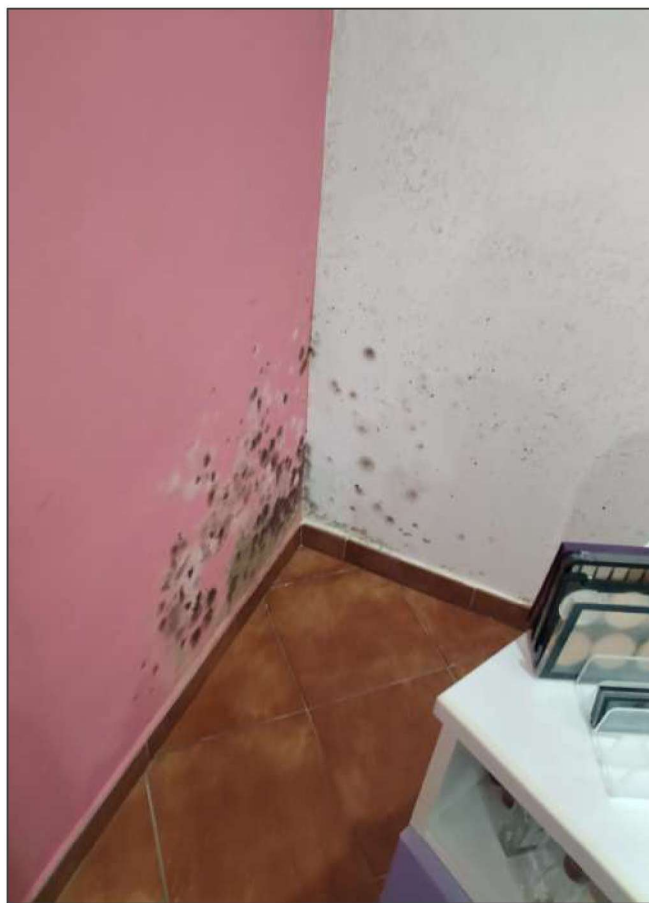
*Camera da letto n.2. Muffa agli angoli e dietro i comodini, parete esterna rivolta a nord-est. RIf. 6 e 7 in planimetria.*

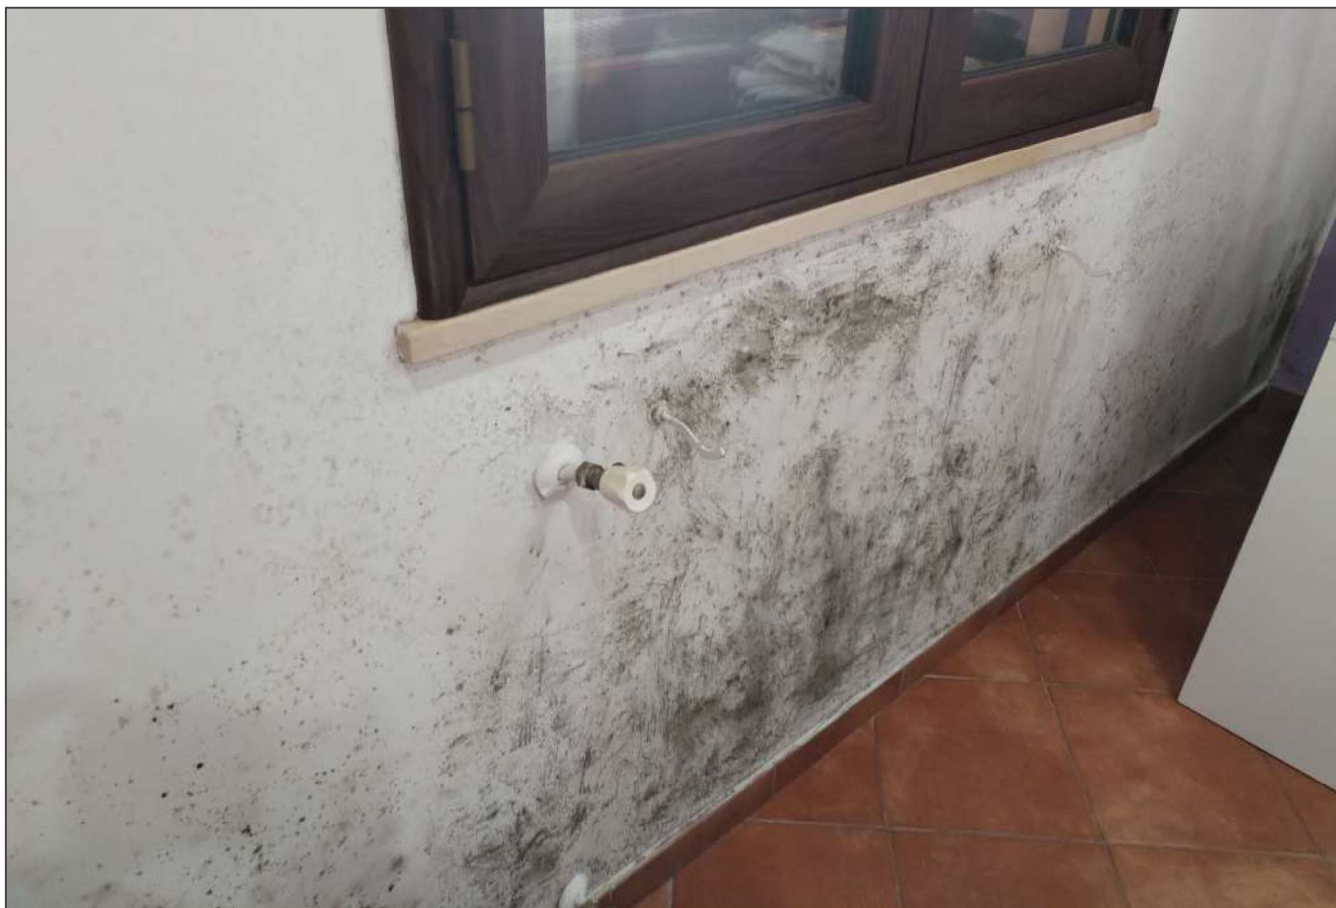
*Camera da letto n.2. Muffa parete esterna rivolta a sud-est, sottofinestra.. RIf. 6 e 7 in planimetria.*

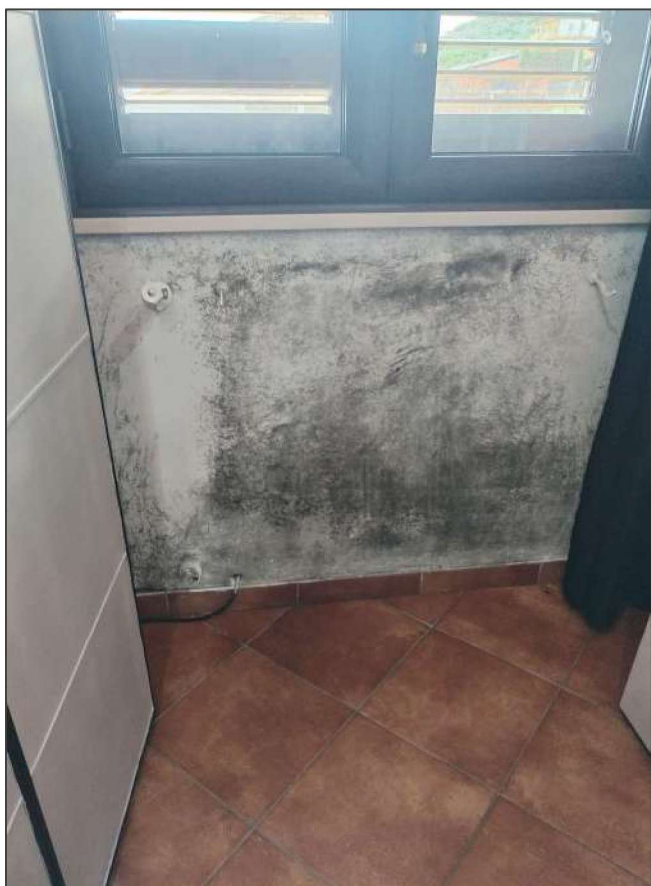
*Camera da letto n.3. Muffa parete esterna esposta sud-est, sottofinestra.. Rlf. 9 in planimetria.*

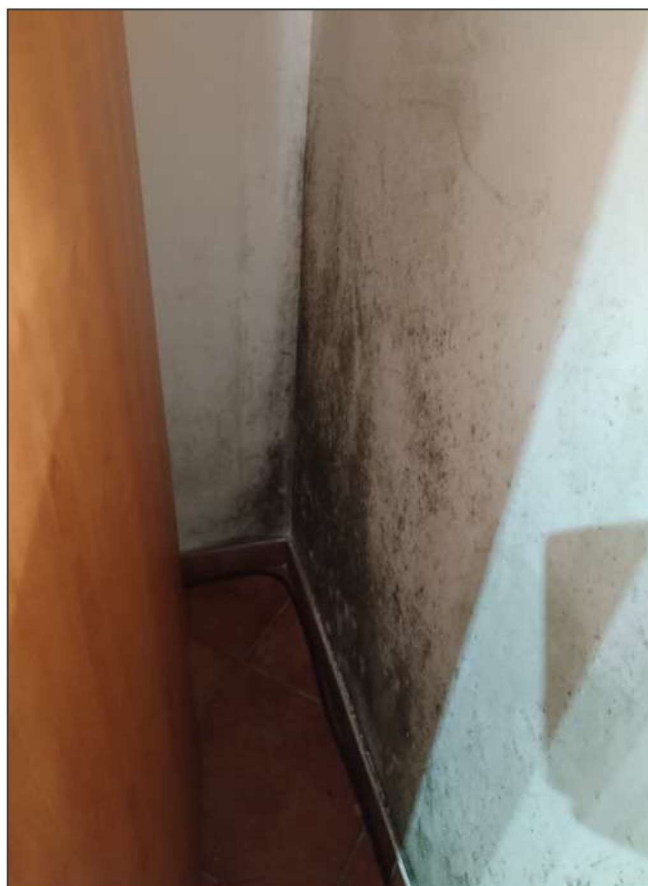
*Camera da letto n.3. Muffa parete esterna lato sud-est, dietro mobili. Rlf. 10 in planimetria.*

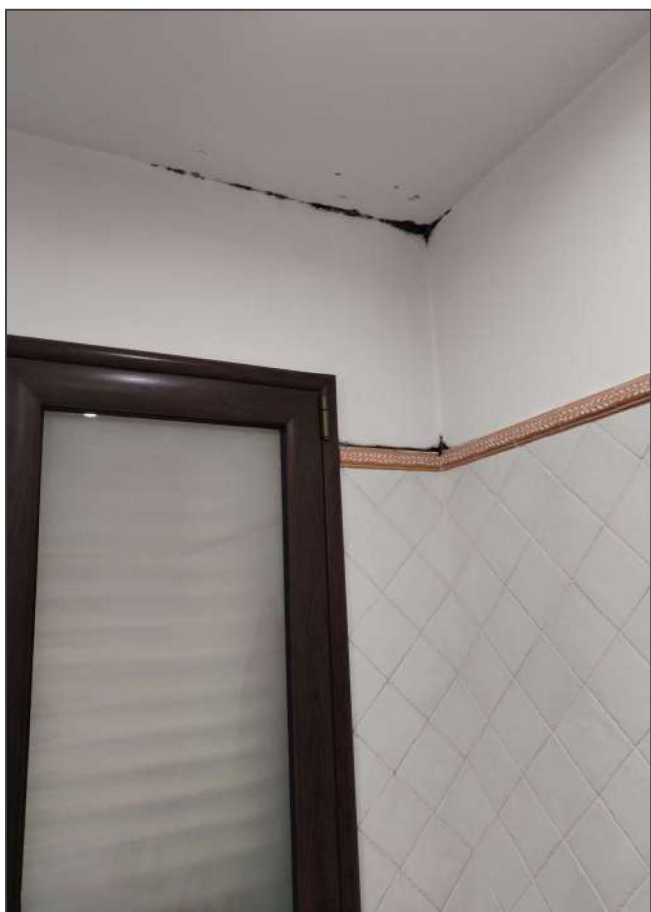
*Bagno principale. Muffa parete esterna esposta nord-est, giuntura soffitto.. Rlf. 11 in planimetria.*

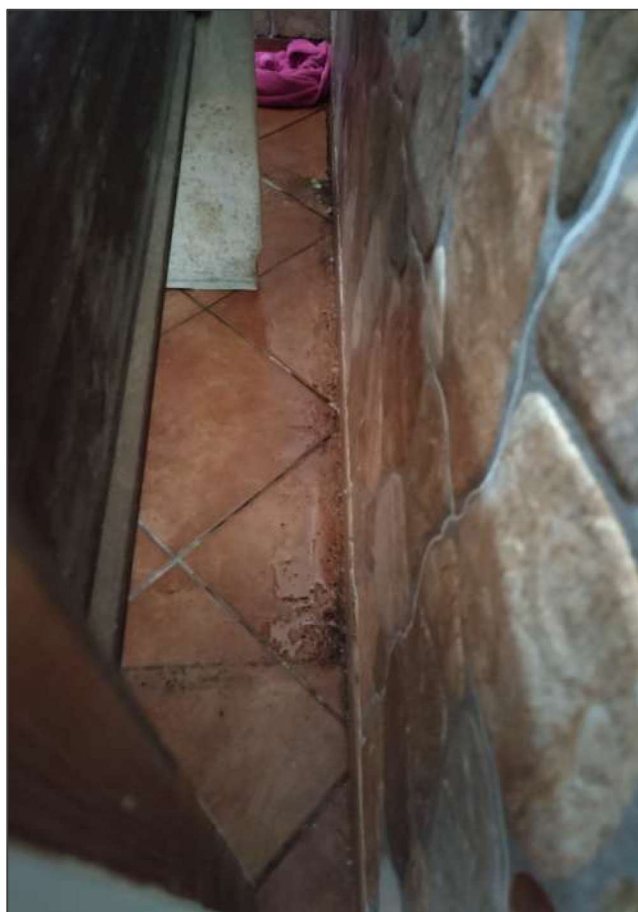
esteso a più ambienti della abitazione. In particolare, poi, in prossimità dell'ambiente cucina-soggiorno, sul lato ovest dell'edificio, si è osservata la presenza di piccole pozze d'acqua sul pavimento. Più precisamente, la presenza di acqua sul pavimento si è manifestata in modo localizzato lungo il versante nord-ovest, in prossimità delle pareti d'angolo, in corrispondenza delle zone sottostanti le finestre, in un punto in cui la fascia inferiore delle murature perimetrali interne risulta rivestita in prossimità del piano di calpestio.

*Cucina-soggiorno. Acqua pavimento parete esterna lato nord-ovest e sud-ovest. Rlf. 12 in planimetria.*

Relativamente alla presenza di acqua sul pavimento dell'ambiente cucina-soggiorno, il fenomeno, anche in questo caso, non sembra essere riconducibile alla possibile presenza di infiltrazioni dirette provenienti dall'esterno, tenuto conto dell'assenza di evidenti segni di imbibizione sulle murature perimetrali immediatamente adiacenti. L'acqua risulta localizzata sul piano di calpestio, in prossimità della parete esterna subito al di sotto della zona delle finestre, mentre le superfici murarie, per quanto osservabile, appaiono prive di aloni o fenomeni di degrado superficiale riconducibile a un apporto diretto di acqua dall'esterno. Tale configurazione risulta, a parere dello scrivente, ancora una volta compatibile con un quadro di criticità termo-igrometrica localizzata, in cui l'umidità presente nell'aria interna tende a manifestarsi in corrispondenza delle superfici strutturalmente più fredde e delle discontinuità costruttive.

Inoltre, la presenza di rivestimenti nella fascia inferiore delle murature perimetrali interne all'ambiente cucina-soggiorno, ostacolando il naturale smaltimento dell'umidità attraverso le superficie verticali, ha verosimilmente favorito la concentrazione del fenomeno sul piano di calpestio.

A tal riguardo assume rilievo la circostanza, già rappresentata in seno alla depositata perizia tecnico-estimativa, che una porzione significativa del piano rialzato, in particolare lungo i lati ovest e sud dell'edificio, sia stata costruita in sostituzione di una precedente veranda e mediante ampliamento abusivo dell'unità immobiliare<sup>3</sup>. Tale operazione potrebbe avere favorito, attraverso la realizzazione di murature perimetrali caratterizzate da prestazioni termoisolanti inferiori rispetto al resto dell'involucro edilizio, la formazione di superfici interne più fredde, soprattutto in corrispondenza delle aree sottostanti le aperture finestrate, con conseguente aumento del rischio di condensa e di manifestazioni localizzate di umidità.

3. Per quanto concerne la presenza localizzata di acqua sul pavimento dell'ambiente soggiorno-cucina, il sottoscritto ritiene che una parte significativa delle criticità possa essere risolta attraverso la **demolizione delle opere edilizie realizzate abusivamente, già prevista nell'ambito degli interventi di regolarizzazione**. La rimozione di tali porzioni edilizie consentirà, infatti, di eliminare elementi costruttivi che ad oggi contribuiscono al raffreddamento delle superfici e, di conseguenza, alla formazione di fenomeni di condensazione. Contestualmente si potrà procedere al ripristino attraverso la realizzazione di superfici murarie maggiormente traspiranti e l'adozione, anche in questo caso, di finiture analoghe a quelle previste per il risanamento delle superfici interessate da fenomeni di muffa.

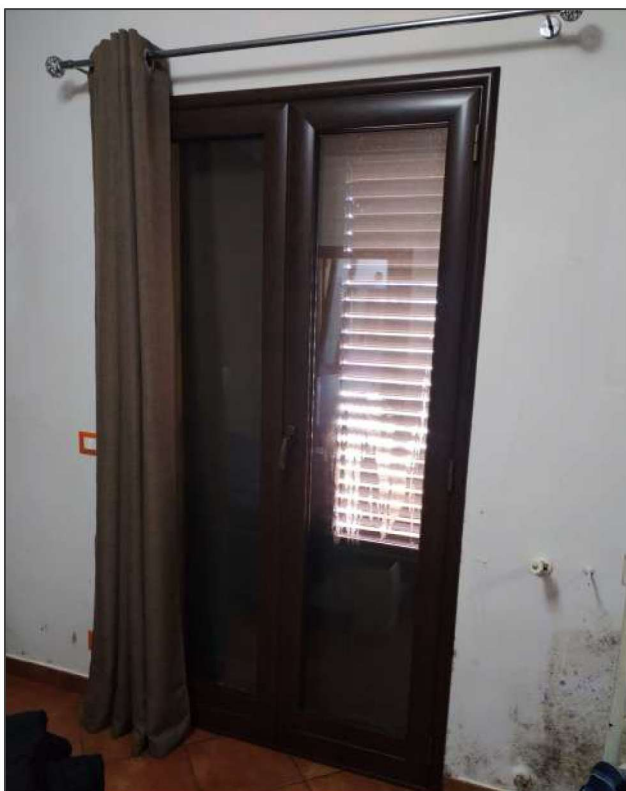
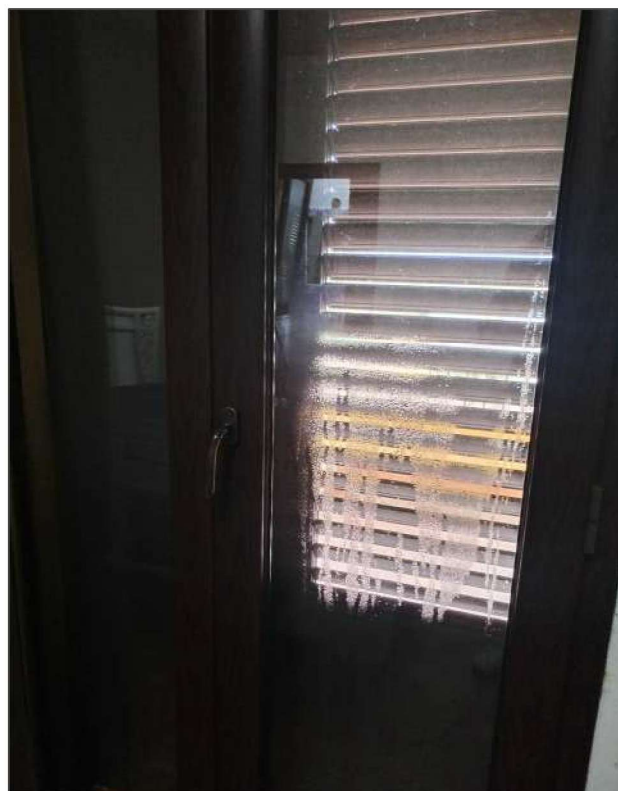
Alla luce di quanto esposto al paragrafo precedente e di quanto si è potuto osservare nel corso del sopralluogo<sup>1</sup>, fatte le opportune riflessioni, anche in relazione ai fenomeni non osservabili in presa diretta, bensì intuibili dalle tracce presenti sulle parti interessate e descritti dagli stessi conduttori dell'immobile, è parere dello scrivente che la presenza diffusa di muffe e la loro distribuzione, registrata in prevalenza lungo gli angoli tra pareti e soffitti, sulle pareti perimetrali e in prossimità di arredi accostati alle murature, sia da attribuire a fenomeni di **condensazione superficiale** favoriti da una umidità dell'area elevata<sup>2</sup>, dalla presenza di superfici particolarmente fredde e da una circolazione d'aria ridotta o quasi assente in tali zone (per es. presenza di mobilio addossato alle pareti). La posizione dell'edificio, libero su tutti i lati e posto in area collinare, inoltre, ha comportato una maggiore esposizione alle escursioni termiche e al raffreddamento delle superfici perimetrali durante i mesi invernali, creando, pertanto, le condizioni favorevoli al raggiungimento del punto di rugiada dell'aria interna cioè del momento in cui l'aria, raffreddandosi, diventa satura di vapore acqueo e inizia a condensare trasformandosi in acqua liquida. (v. immagini a seguire)

*Fenomeni di condensa sui vetri*

2. In aggiunta agli interventi sulle superfici murarie, il consulente ritiene opportuno richiamare l'importanza di una **adeguata ventilazione degli ambienti interni**, al fine di favorire il ricambio d'aria e lo smaltimento dell'umidità in eccesso e, quindi, prevenire l'eventuale ripresentarsi delle muffe. In tal senso, si evidenzia come la recente condizione di forte costipazione degli ambienti, dovuta alla presenza diffusa di arredi, scatoloni vari e materiali accatastati in vista del trasferimento degli occupanti, abbia verosimilmente contribuito ad accentuare le criticità riscontrate, riducendo la circolazione dell'aria e favorendo l'accumulo di umidità. Il ripristino di condizioni di normale utilizzo degli spazi, unitamente a una corretta gestione della ventilazione, costituisce pertanto parte integrante delle misure necessarie a prevenire il ripresentarsi dei fenomeni di muffa.
