Unità Immobiliare oggetto di CTU -

Via Torino n 77 -

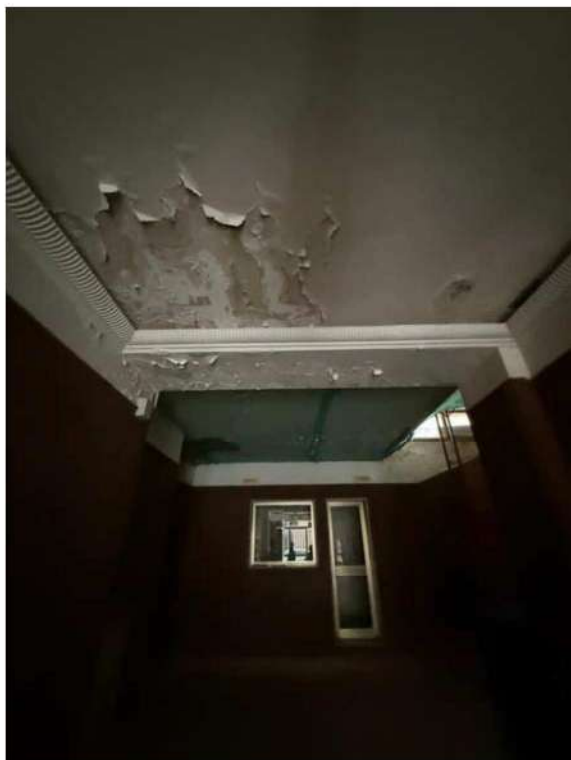
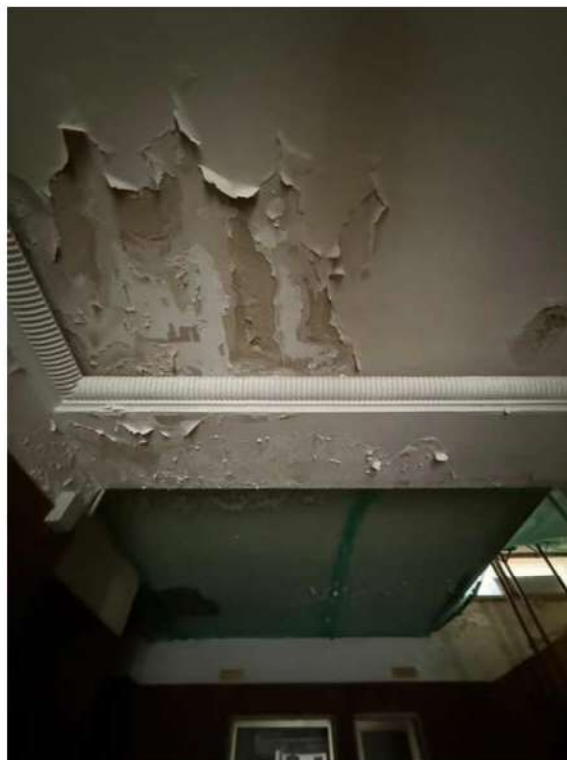
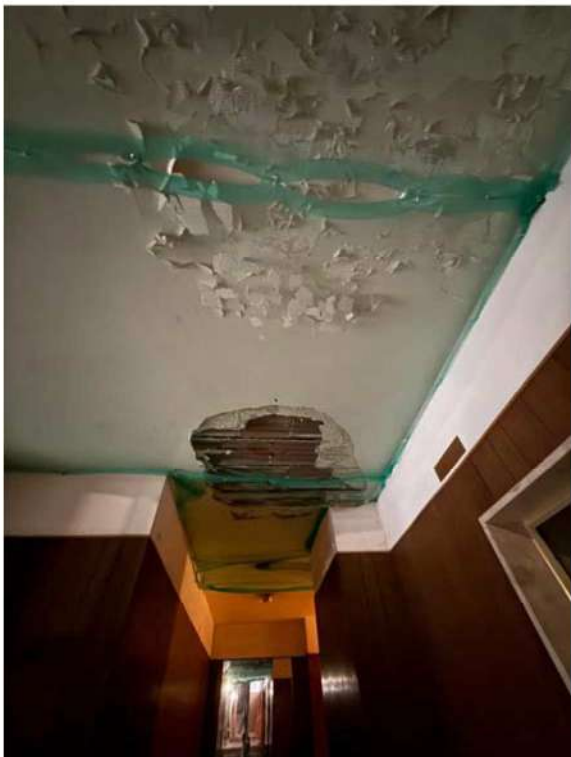
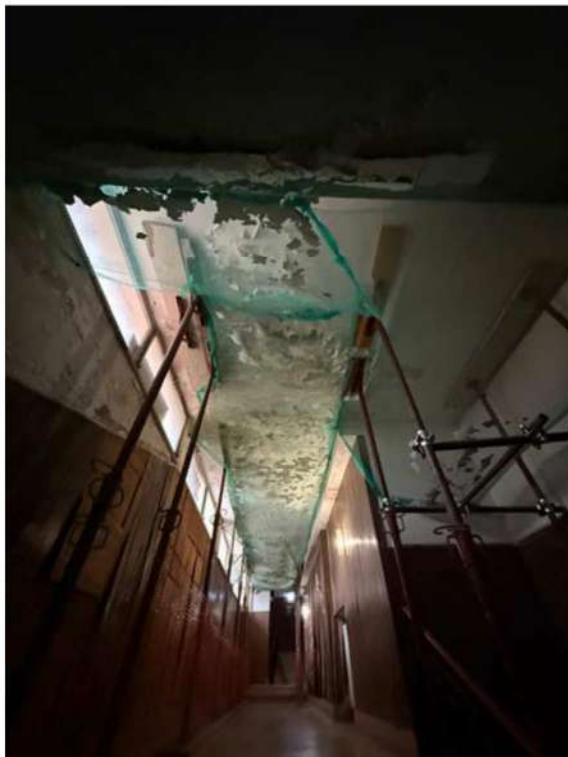
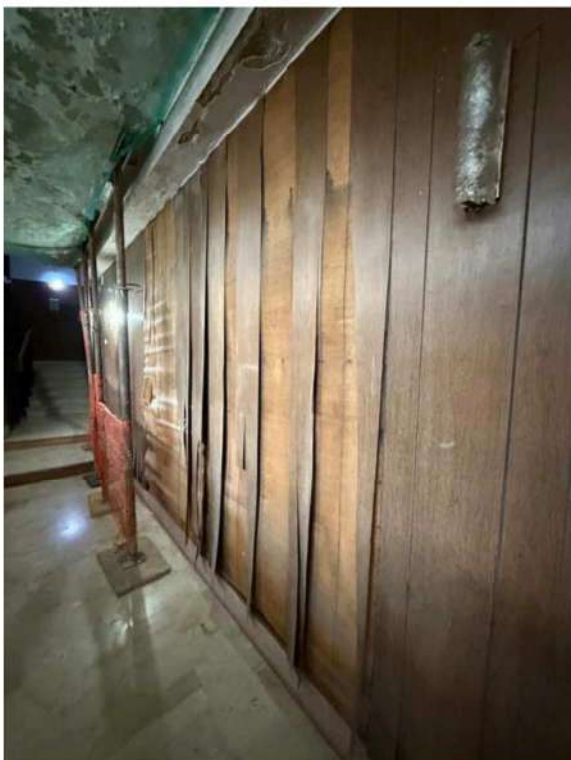
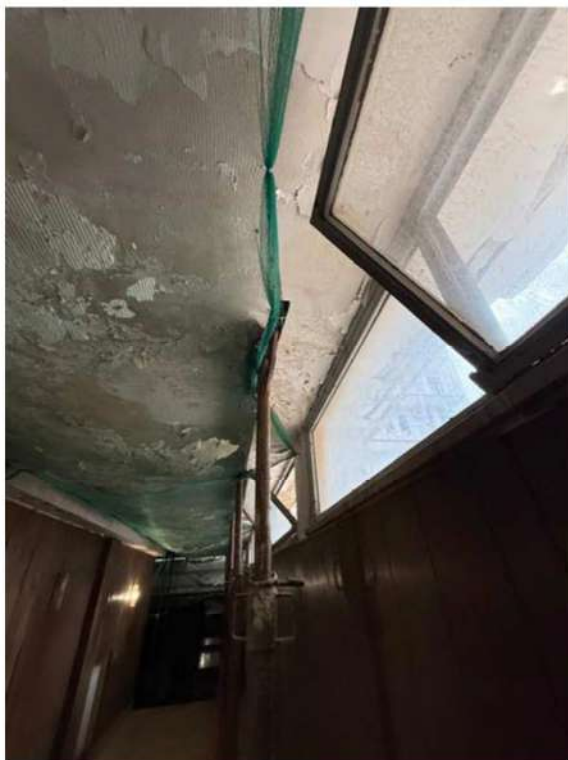
**L'androne condominiale presenta evidenti danni da infiltrazione**, consistenti nel distacco di estese porzioni degli strati di superficie dai soffitti, intese come incamiciature e pitture. Talune zone presentano danni ancora più incisivi, consistenti nella caduta degli intonaci e nel danneggiamento delle pignatte dei solai. **Molte di queste zone risultano messe in sicurezza tramite puntelli e reti al fine di evitare eventuali danni a cose e persone in transito al di sotto.** La porzione di facciata dell'immobile prospiciente il cortile interno risulta quasi integralmente priva di rivestimento e di intonaco, con i mattoni forati a vista e in buona parte deteriorati, esponendo la facciata all'azione degli agenti atmosferici. Il balcone, puntellato in quanto pericolante, risulta a sua volta parzialmente crollato e integralmente privo di intonaco, con i ferri di armatura a vista e completamente ossidati. La situazione esposta impone pertanto un intervento urgente sia per evitare il definitivo crollo del balcone, sia che il prospetto, allo stato privo di qualsiasi capacità di protezione dell'ambiente interno domestico dagli agenti atmosferici, possa causare ulteriori danni da infiltrazione oltre quelli già riscontrati in sede di sopralluogo.

Danni sulle parti interne dell'androne condominiale

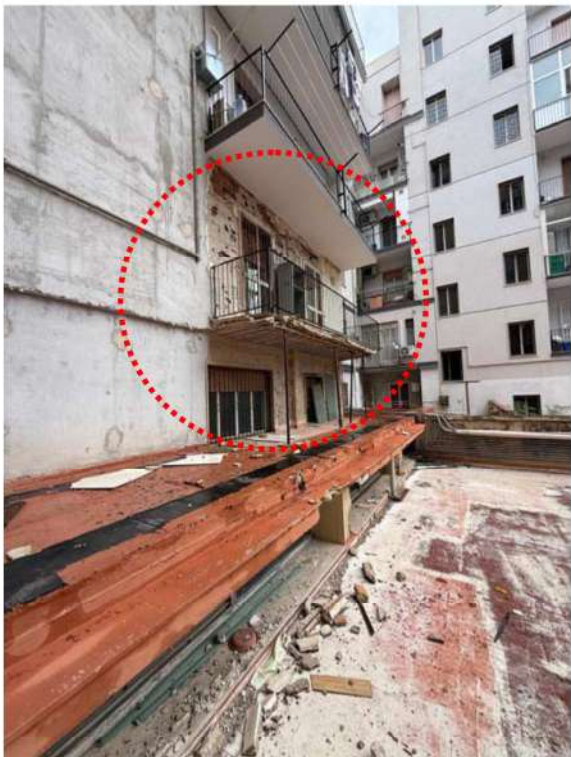
Danni sulle parti esterne – individuazione dell'immobile pignorato

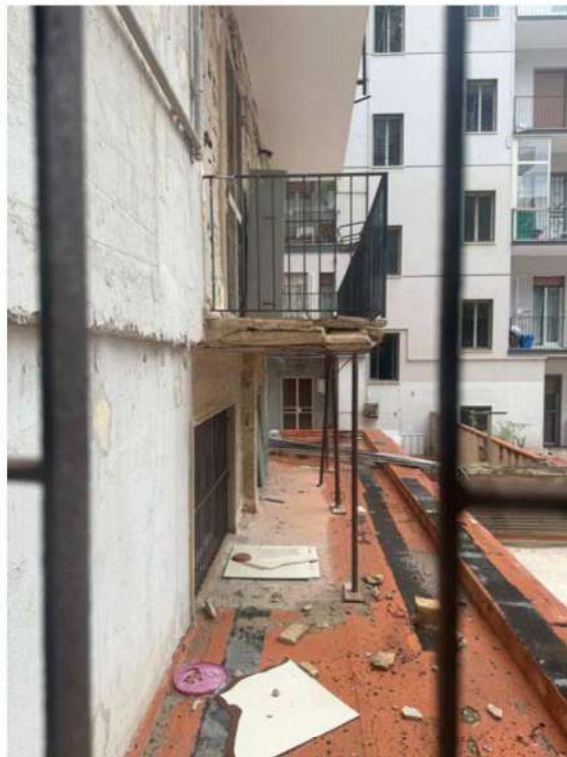
Danni sulle parti esterne dell'immobile pignorato

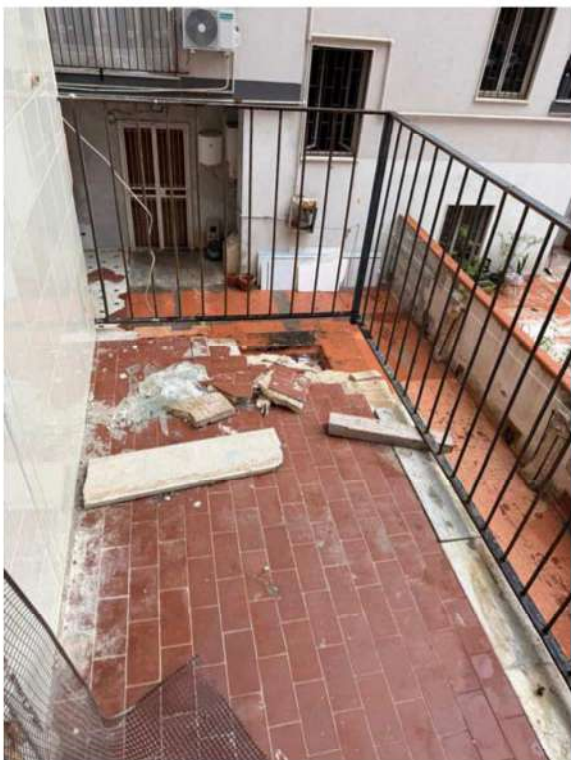
Porzioni di balcone crollate

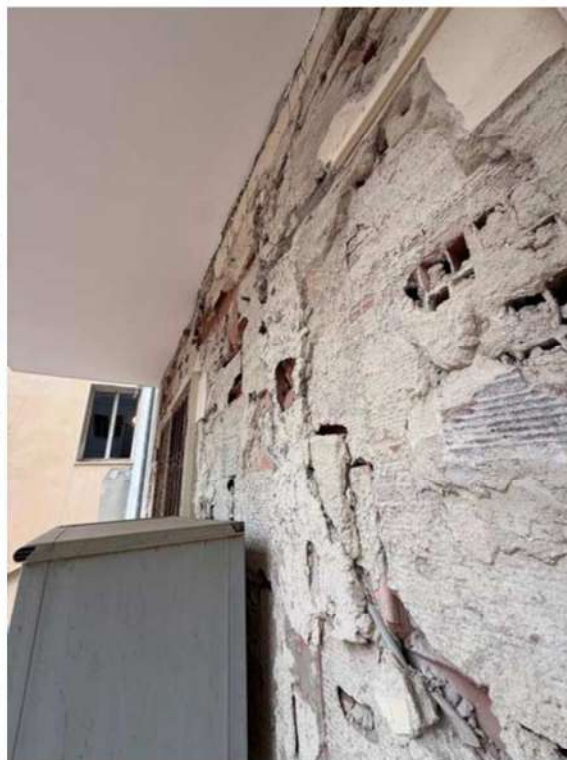
Stato del prospetto esterno

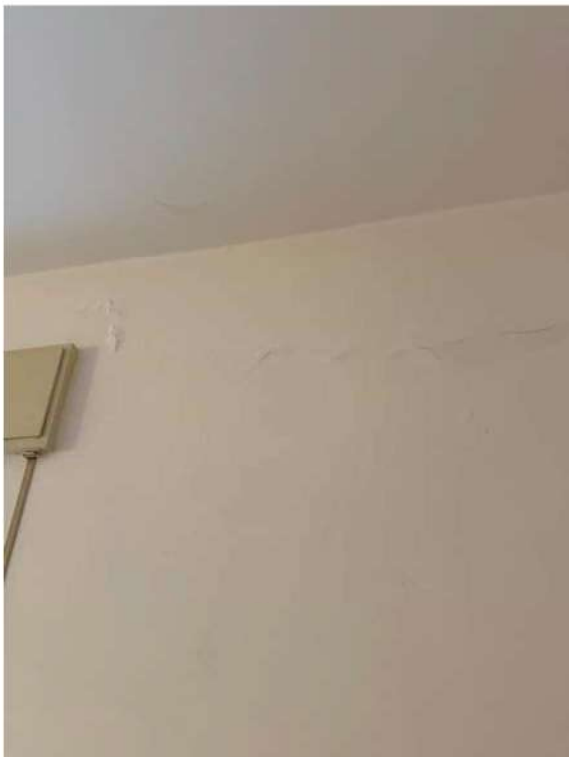
Lesioni sulla parete interna confinante con l'esterno

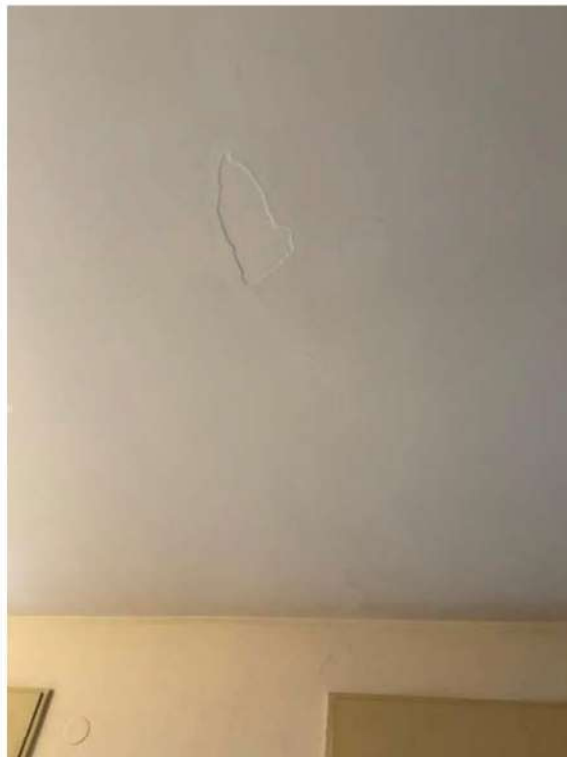
Danni sul soffitto corrispondente alla parete esterna

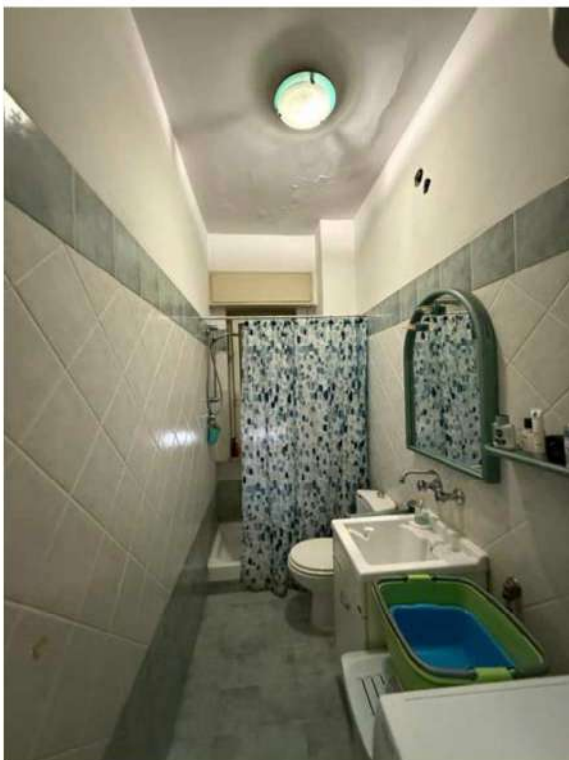
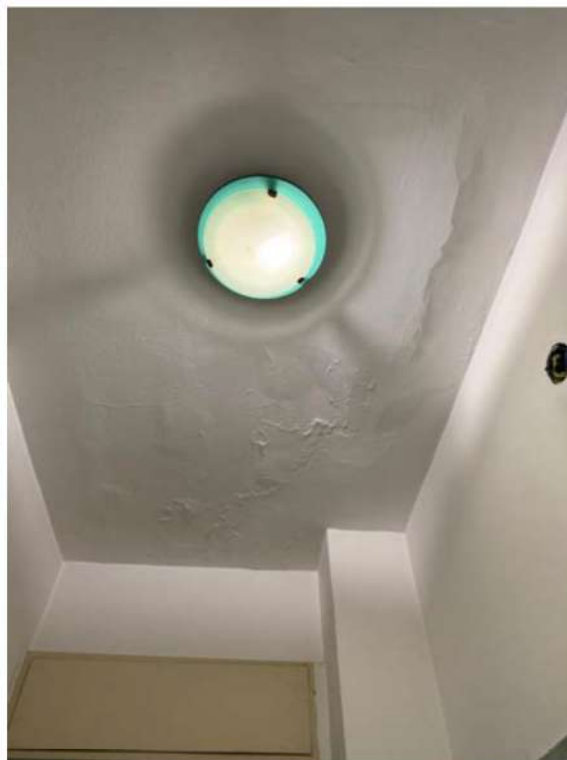
Ulteriore danno da infiltrazione subita dall'immobile  
al piano superiore
