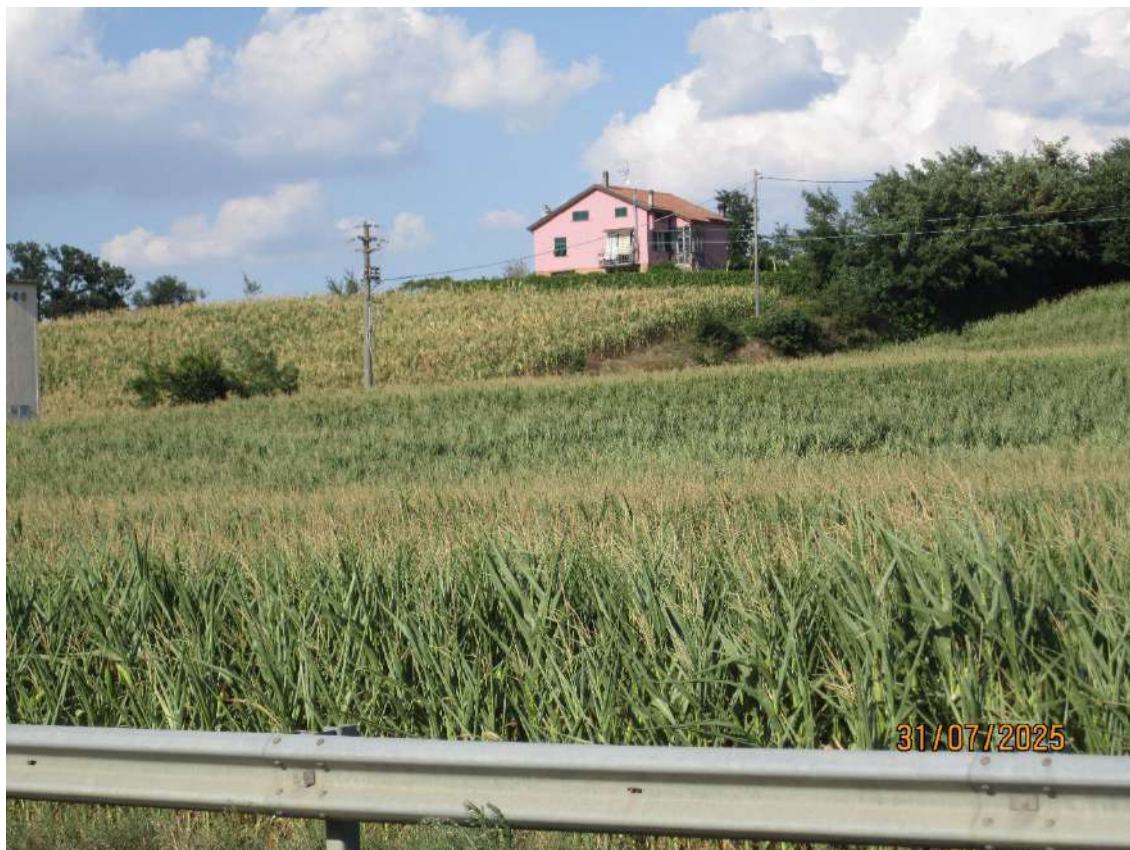
**FOTO 1**

La villetta in esecuzione come si vede dalla ex S.S. n. 35 “dei Giovi” un paio di chilometri dopo Castellar Ponzano, per chi e’ diretto a Tortona.

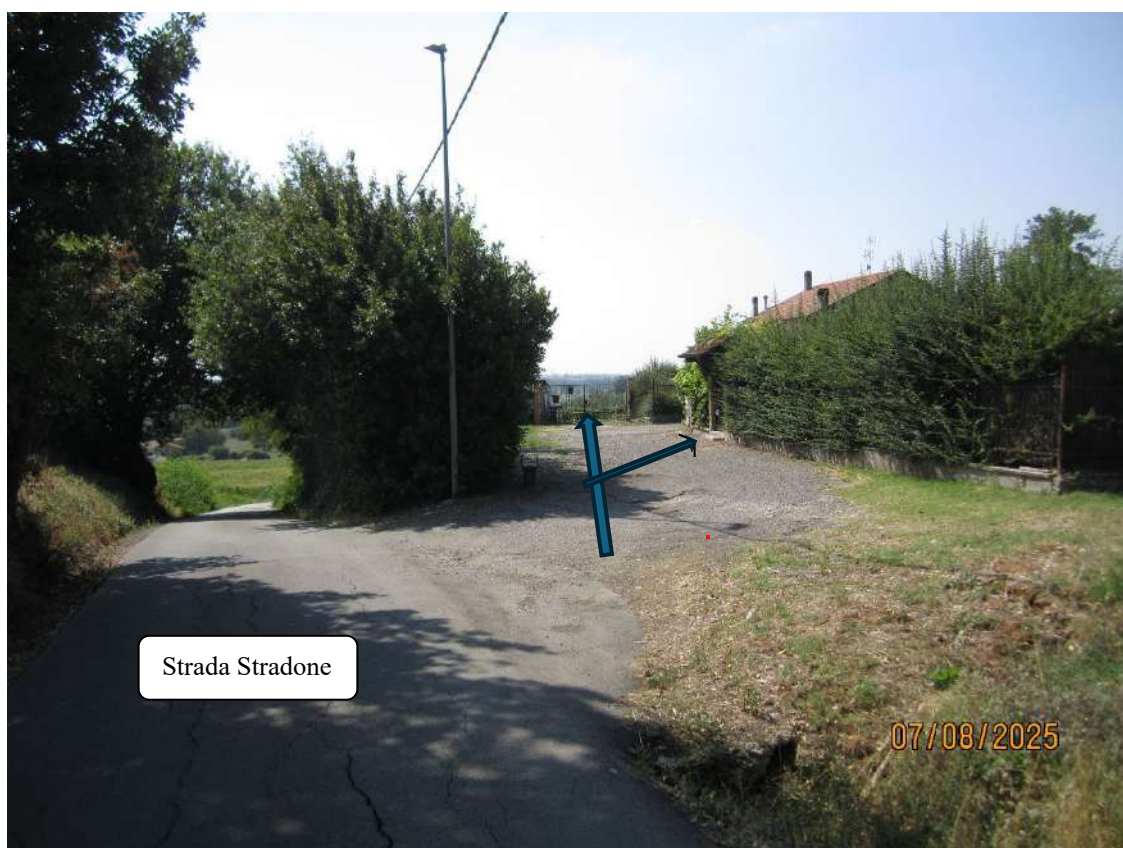
**FOTO 2**

Dalla strada comunale Stradone, che dalla frazione Marianna di Spineto conduce alla ex S.S. n. 35 “dei Giovi”, dirama l’accesso privato che conduce alla proprieta’ in esecuzione (sul fondo) e ad una contigua proprieta’ urbana.

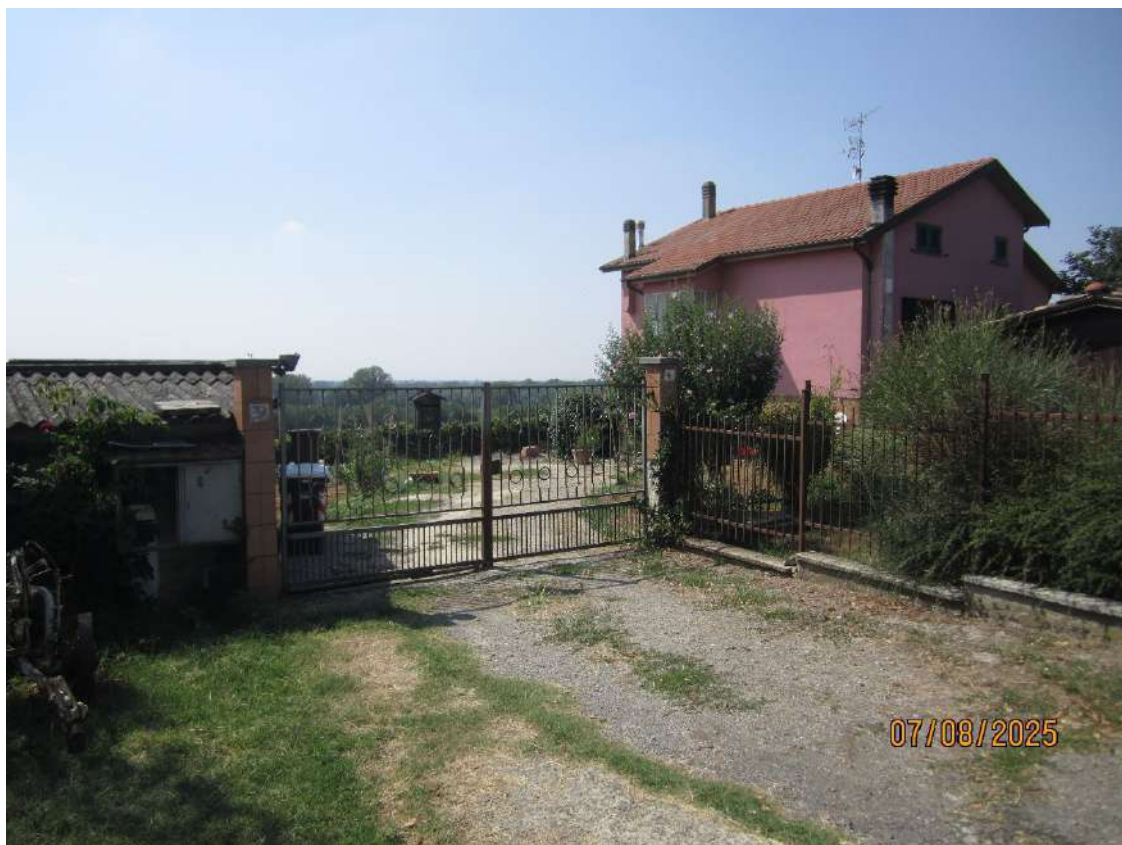
**FOTO 3**

Primo piano del cancello di ingresso alla villetta in esecuzione. Sulla sinistra, adiacente al cancello, il basso fabbricato ad uso legnaia del quale e' prevista la demolizione.

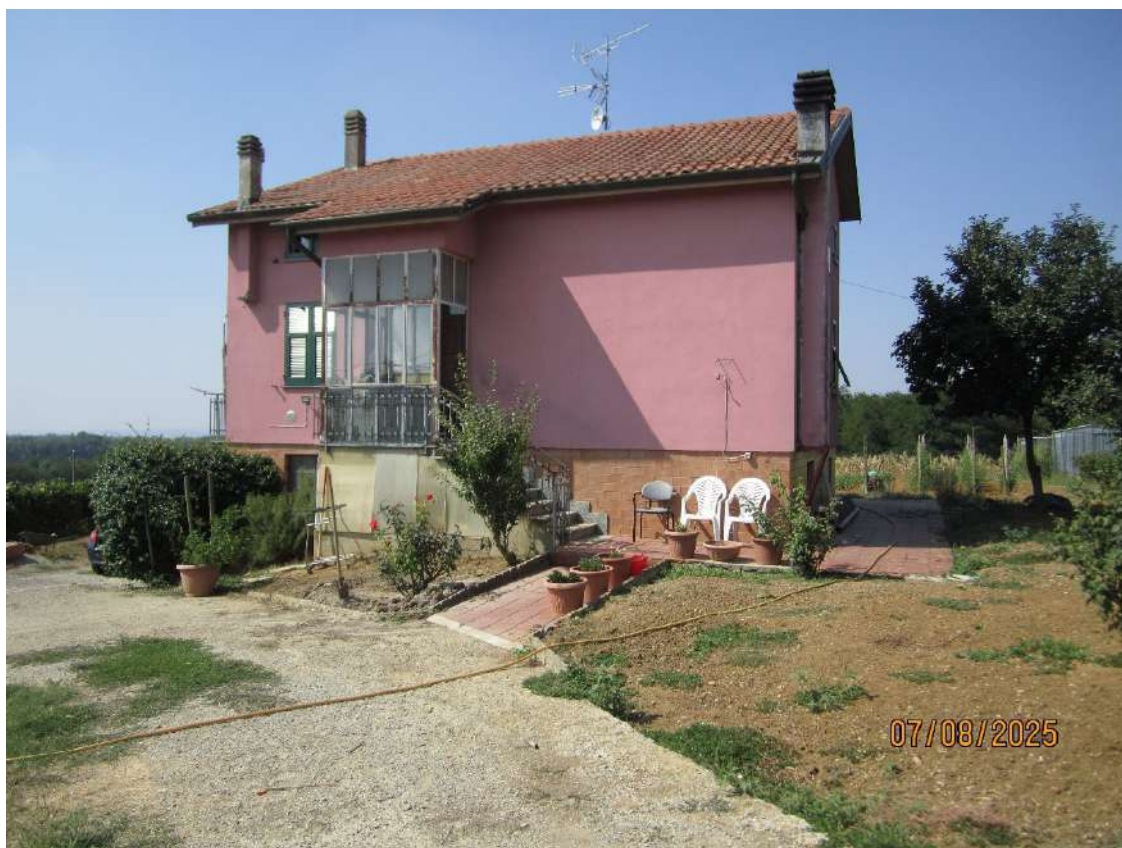
**FOTO 4**

Il fronte Sud della villetta. Il pianerottolo di ingresso in sommita' della scaletta esterna e' stato chiuso con una vetrata in profilati metallici.

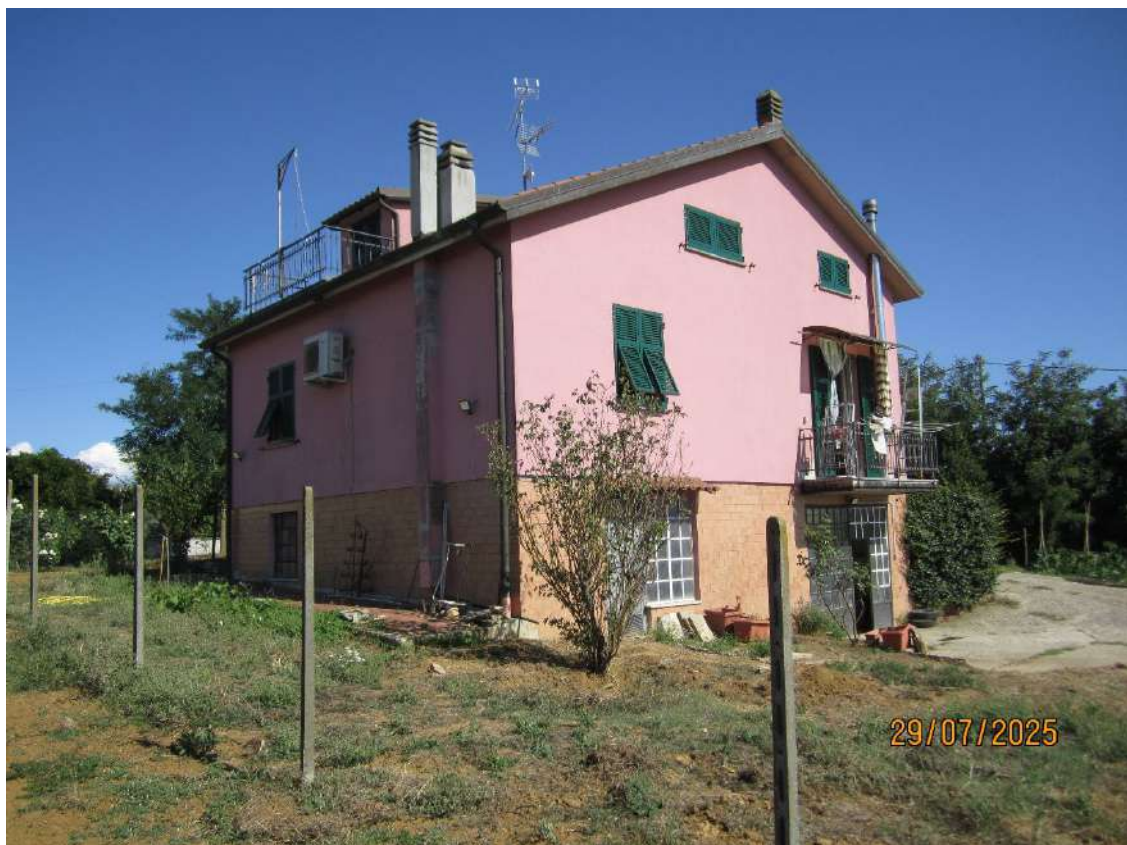
**FOTO 5**  
La villetta ripresa dall'angolo Nord-Ovest.

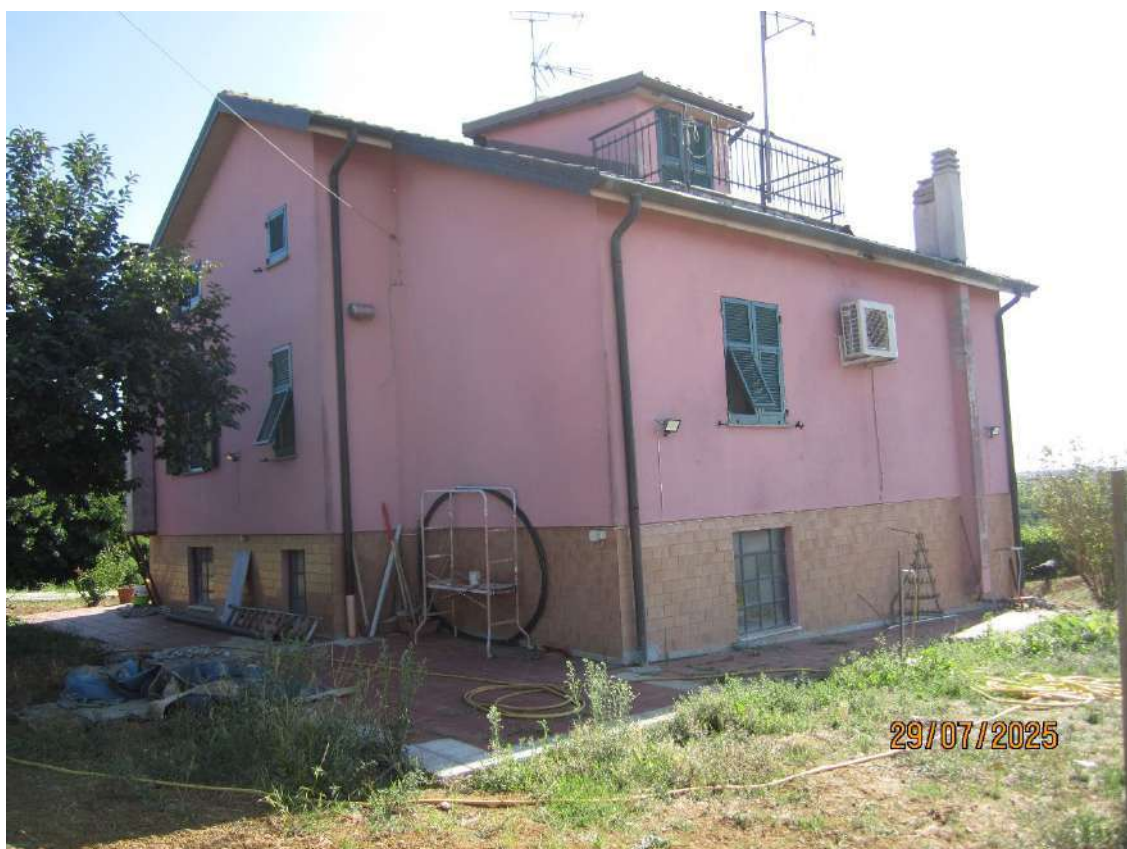
**FOTO 6**  
Vista dall'angolo Nord-Est con la terrazza panoramica a livello copertura.

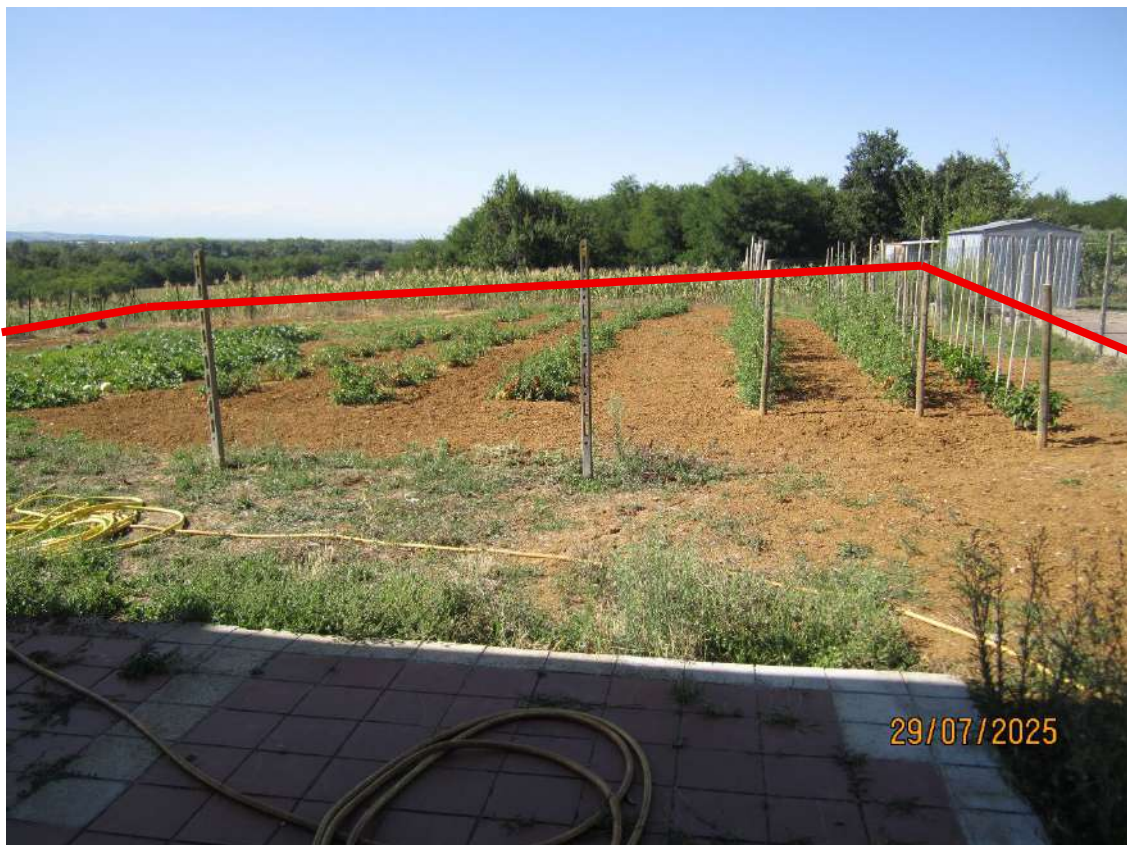
**FOTO 7**

L'ampia superficie del terreno di pertinenza a Nord della villetta, prevalentemente piantumato ad orto domestico. Tutta la proprieta' e' recintata con rete metallica sorretta da paletti di cemento.

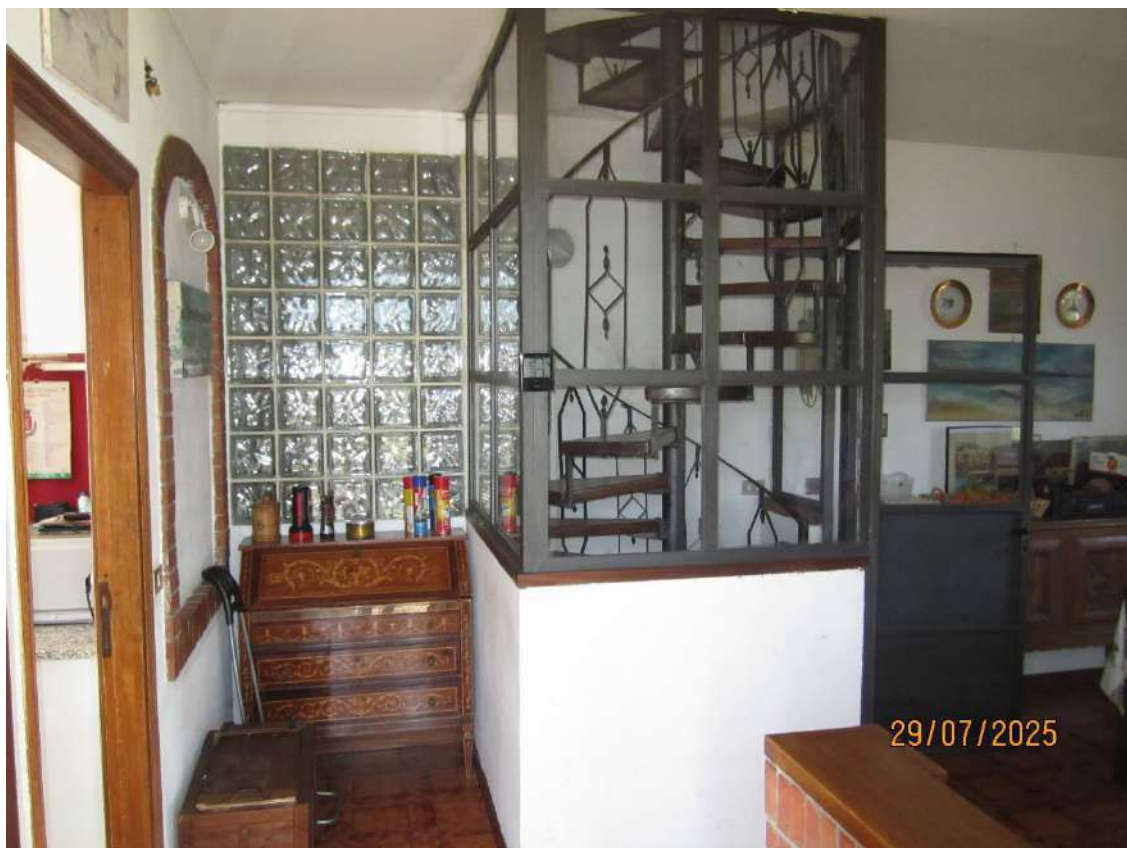
**FOTO 8**

L'ingresso all'abitazione con in primo piano la scaletta a chiocciola chiusa con vetrata.

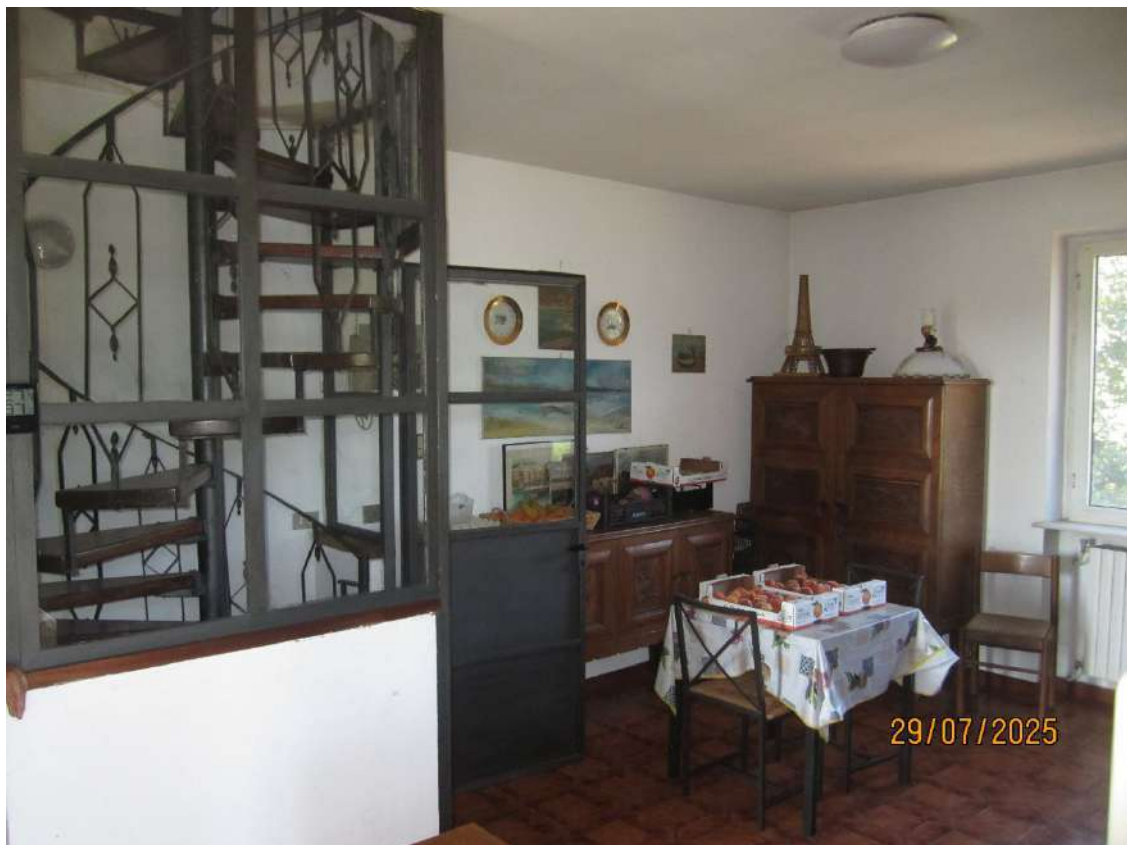
**FOTO 9**

Scorcio dell'ambiente soggiorno, con la scala sulla sin.

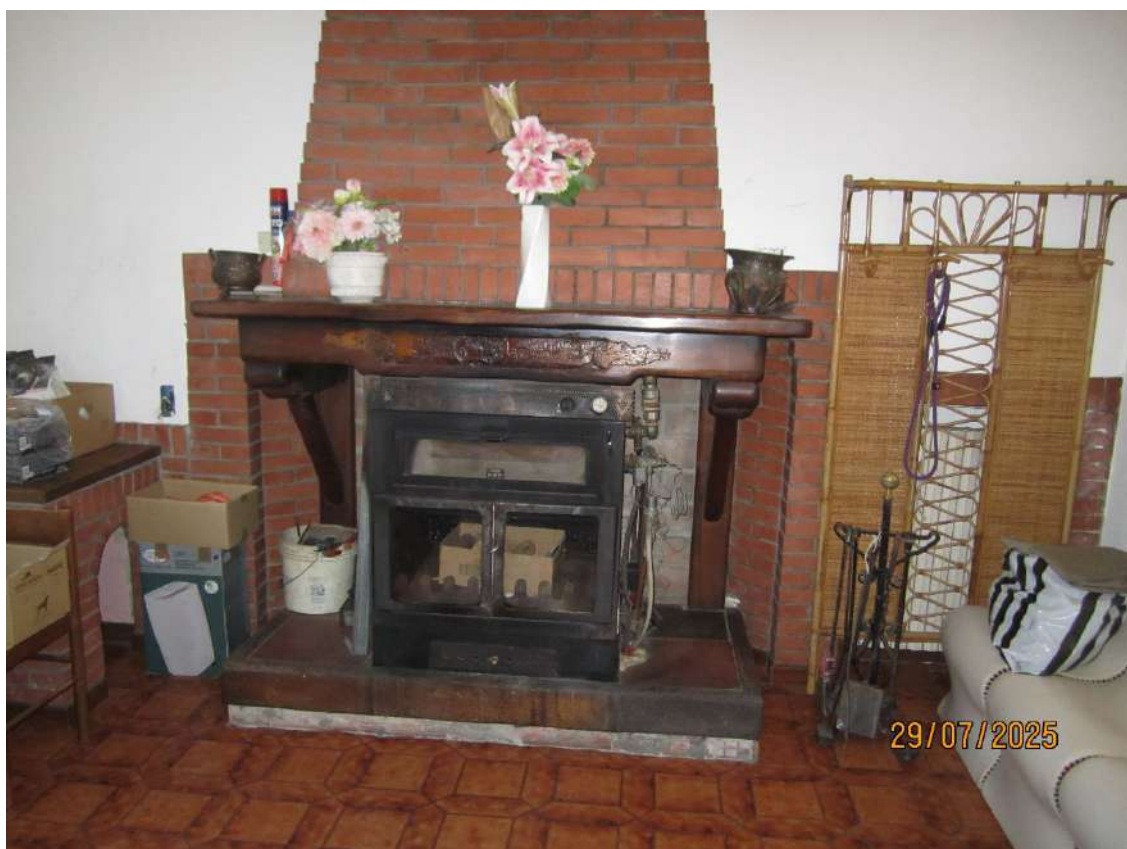
**FOTO 10**

Il termocamino nel soggiorno con funzione sostitutiva dell'originaria caldaia a legna.

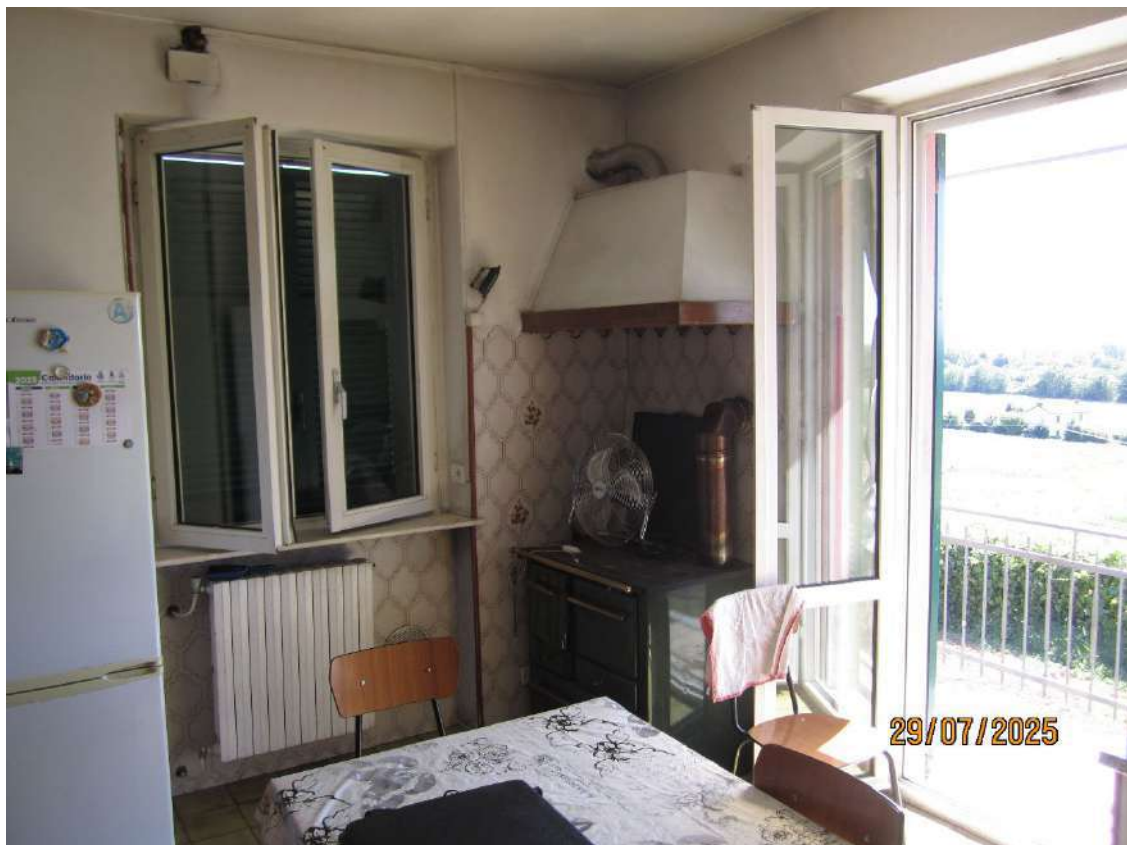
**FOTO 11**

Scorcio della cucina con la porta finestra che da' sul balcone da cui si gode una ottima vista sulla vallata.

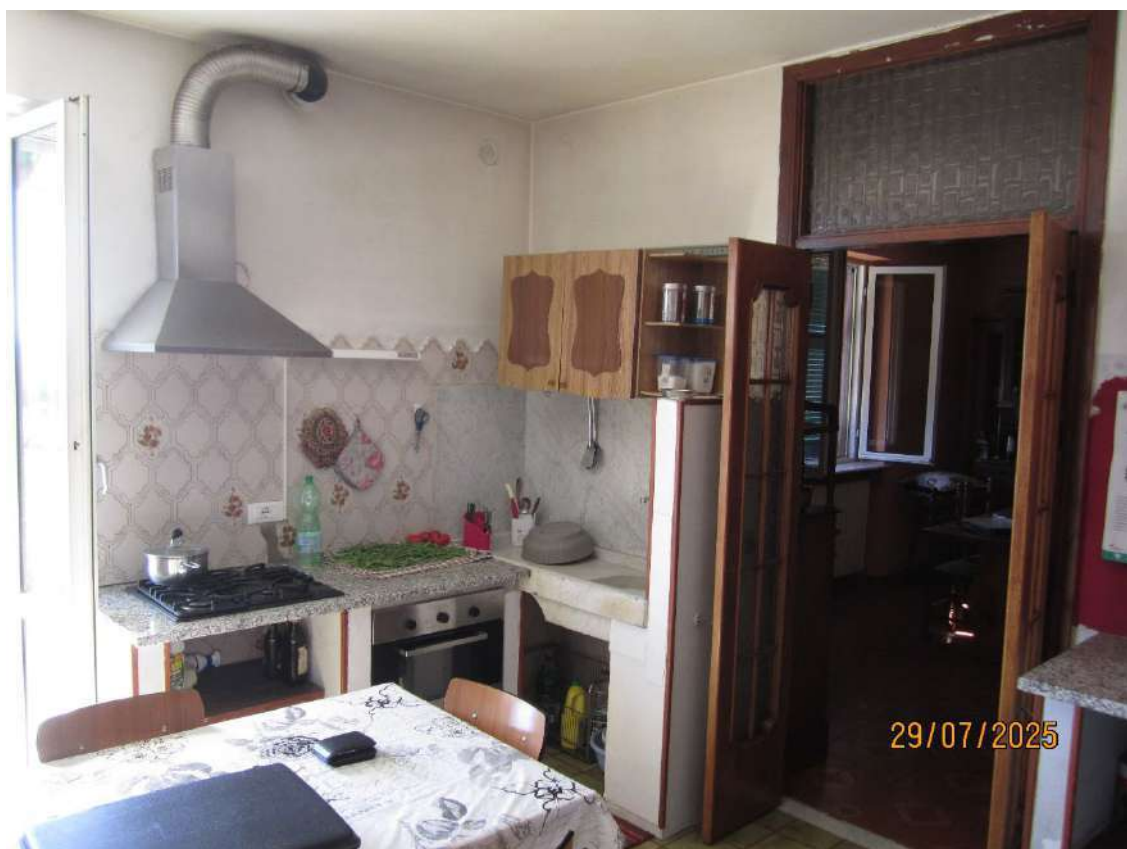
**FOTO 12**

Altro scorcio della cucina con la porta a doppia anta di accesso al salotto.

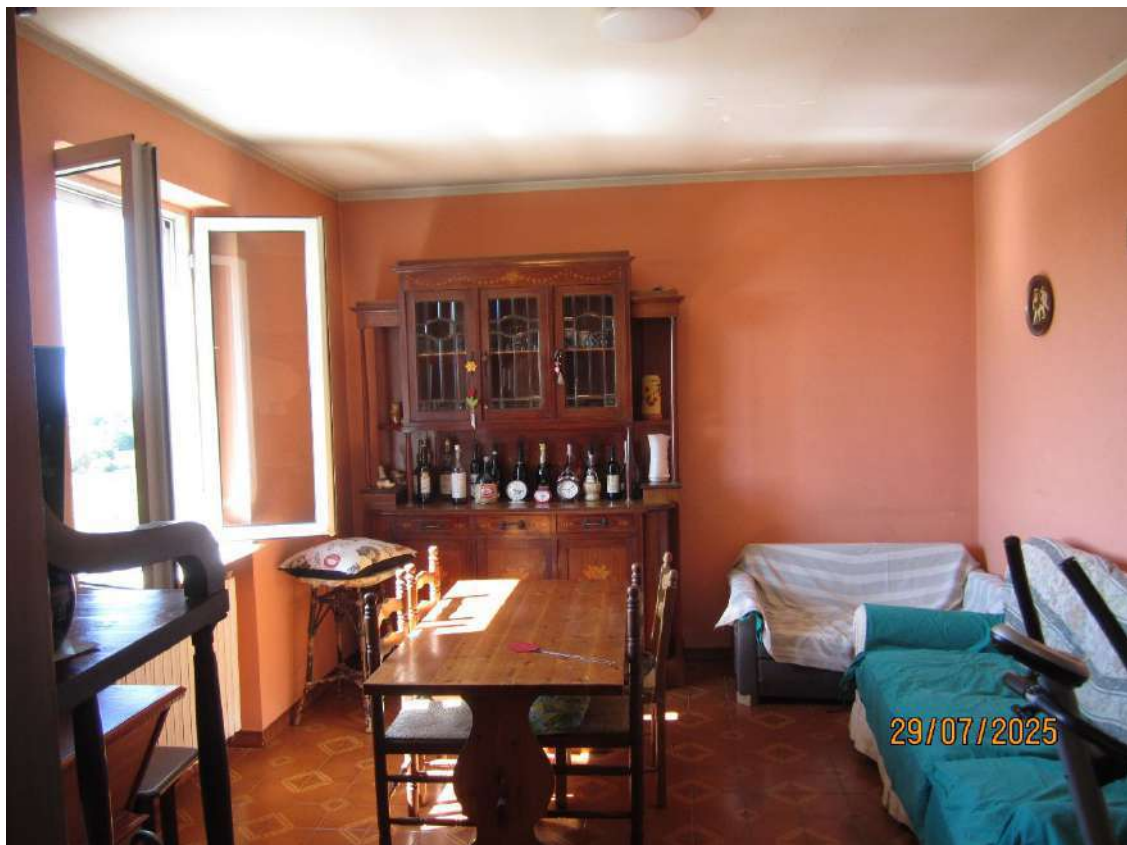
**FOTO 13**

Vista del salotto, direttamente comunicante con la cucina.

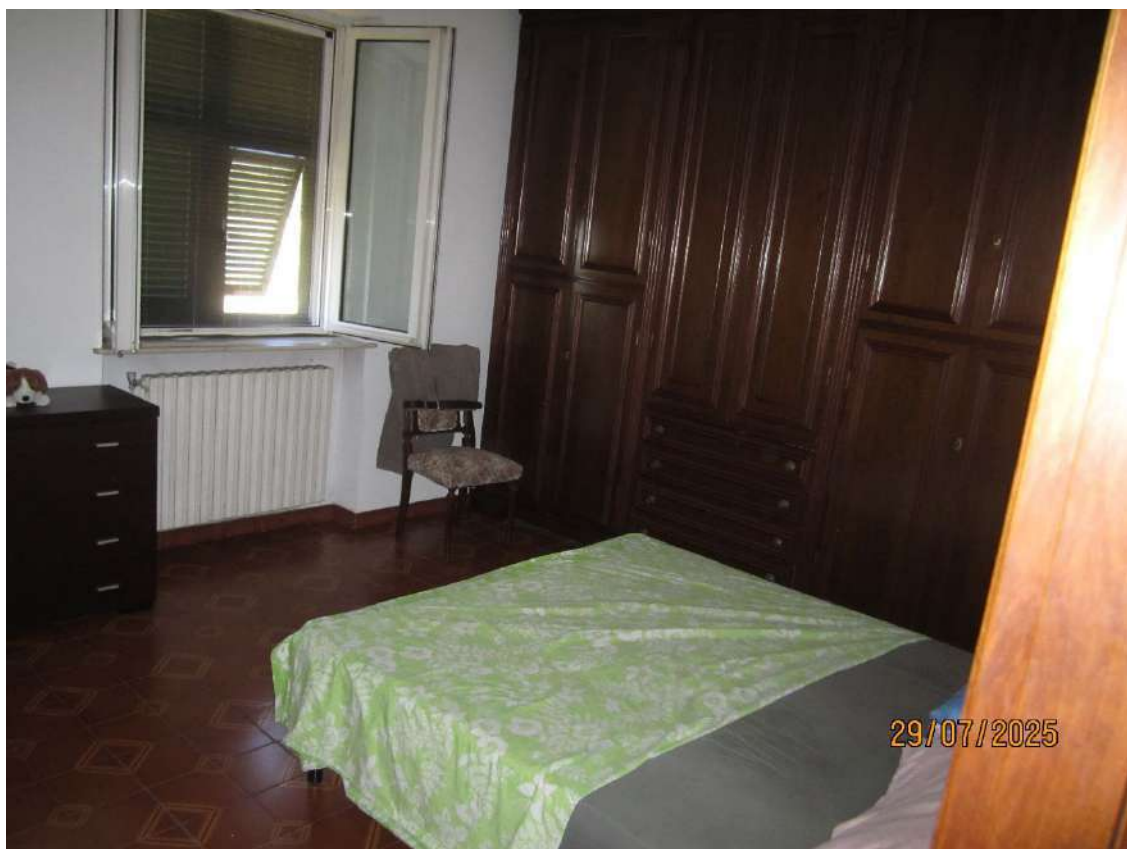
**FOTO 14**

La camera da letto, piuttosto spaziosa, con la finestra orientata a Nord.

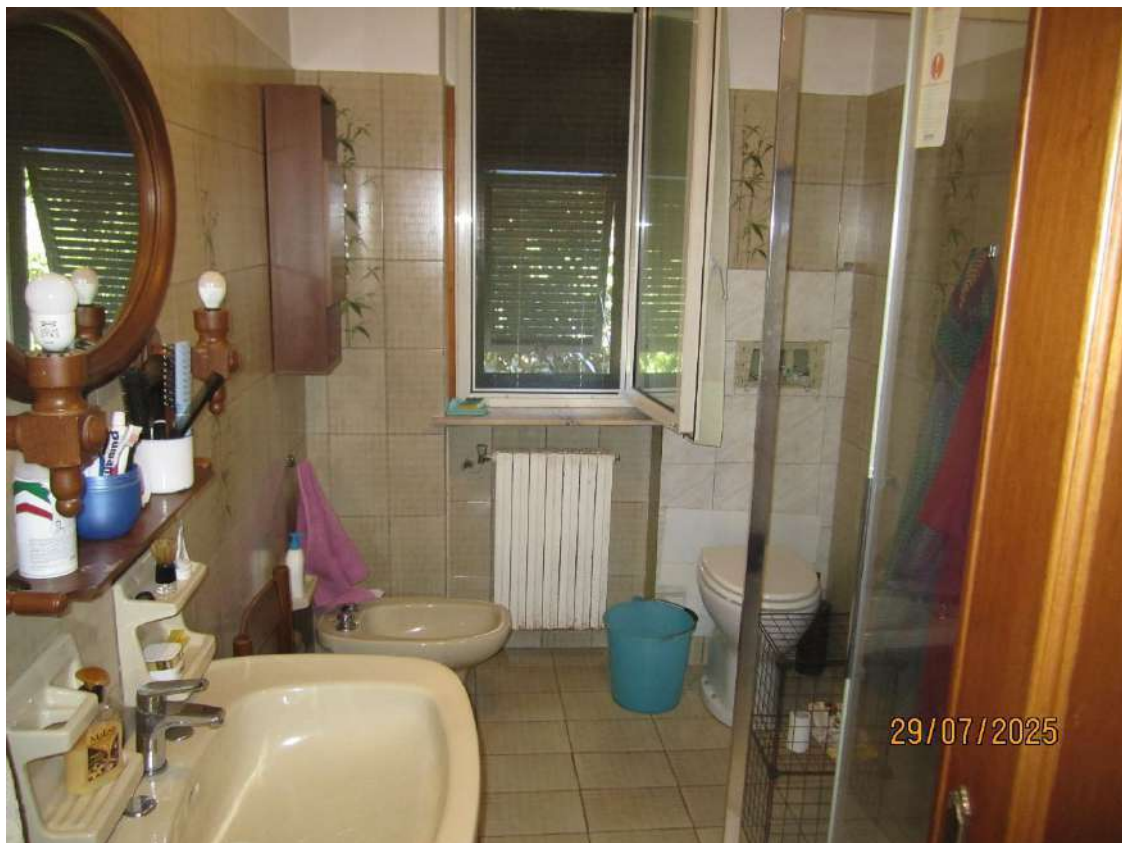
**FOTO 15**

Il bagno, con doccia. Si nota, in corrispondenza del vaso, una riparazione con piastrelle di diversa tonalita' cromatica.

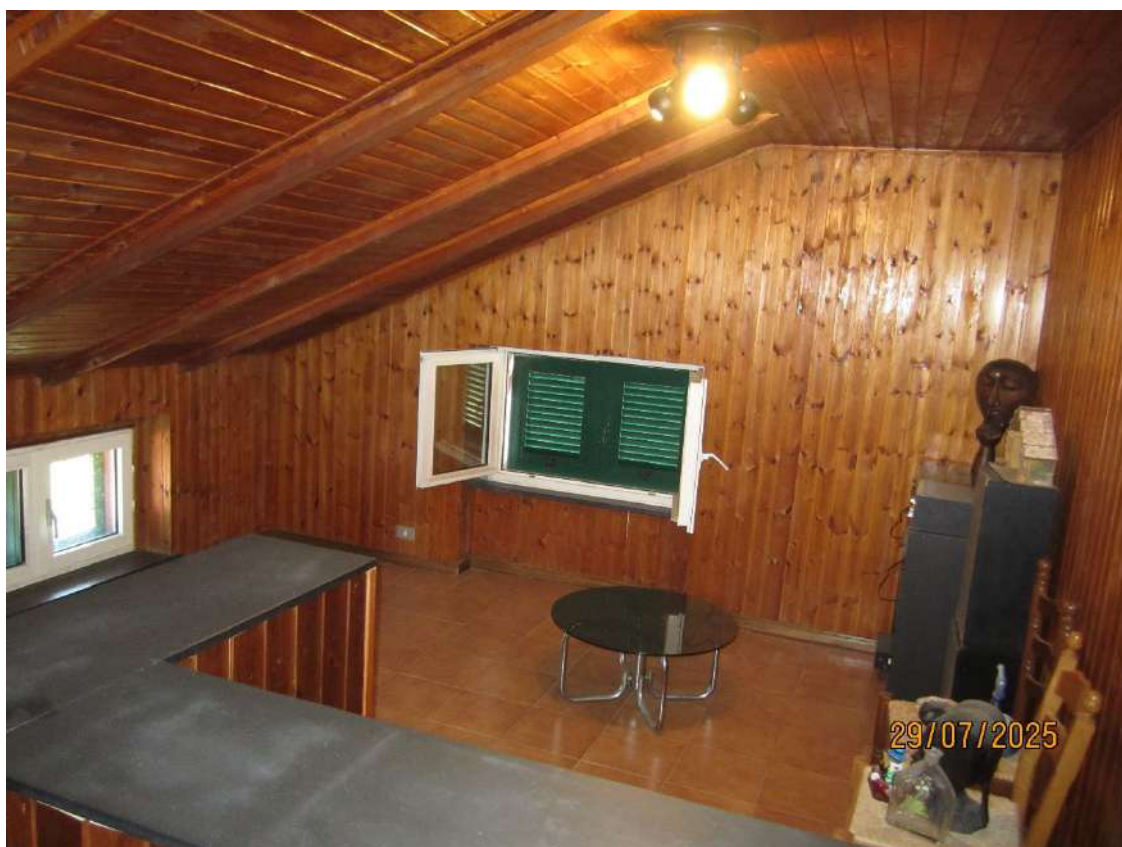
**FOTO 16**

Il primo ambiente del sottotetto che compare a chi vi arriva dalla scaletta a chiocciola. Di altezza limitata (da cm. 110 a 230) e' privo di abitabilita', ma e' caratterizzato da un buon livello di finitura.

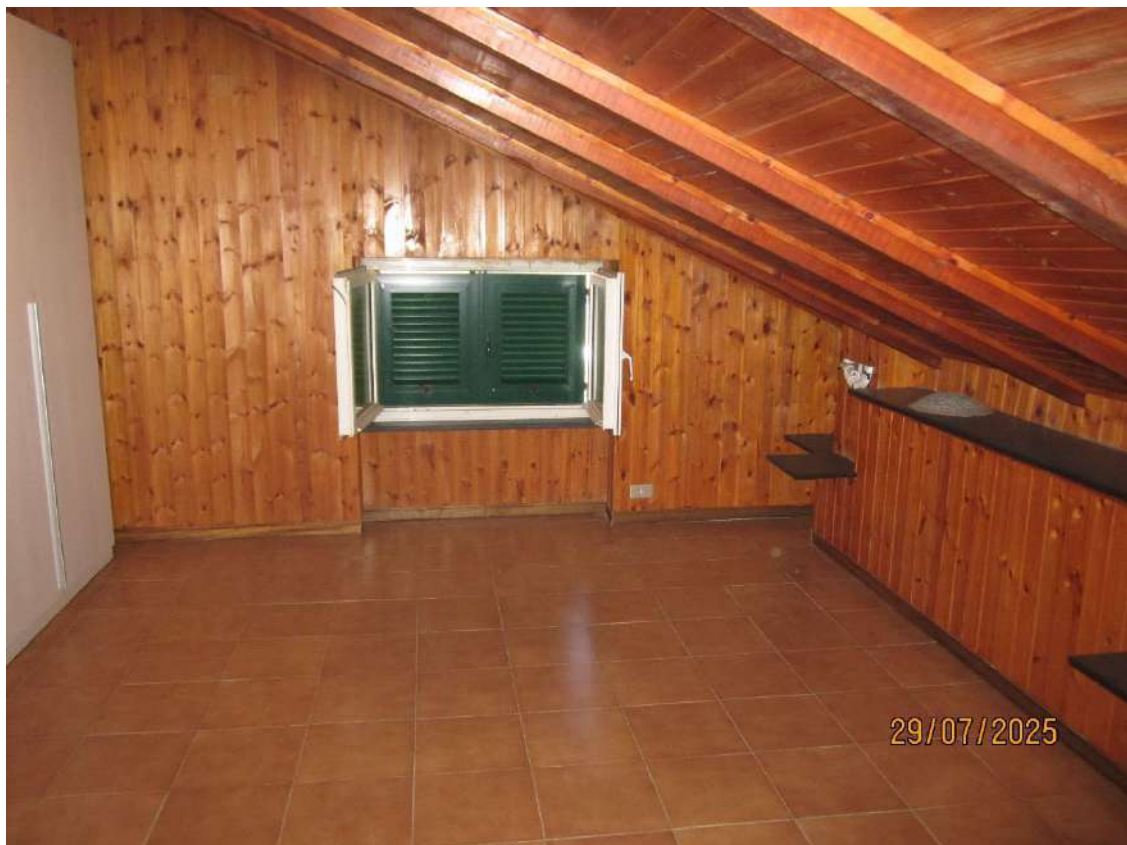
**FOTO 17**

Un altro ambiente sottotetto con le stesse caratteristiche di quello della foto precedente.

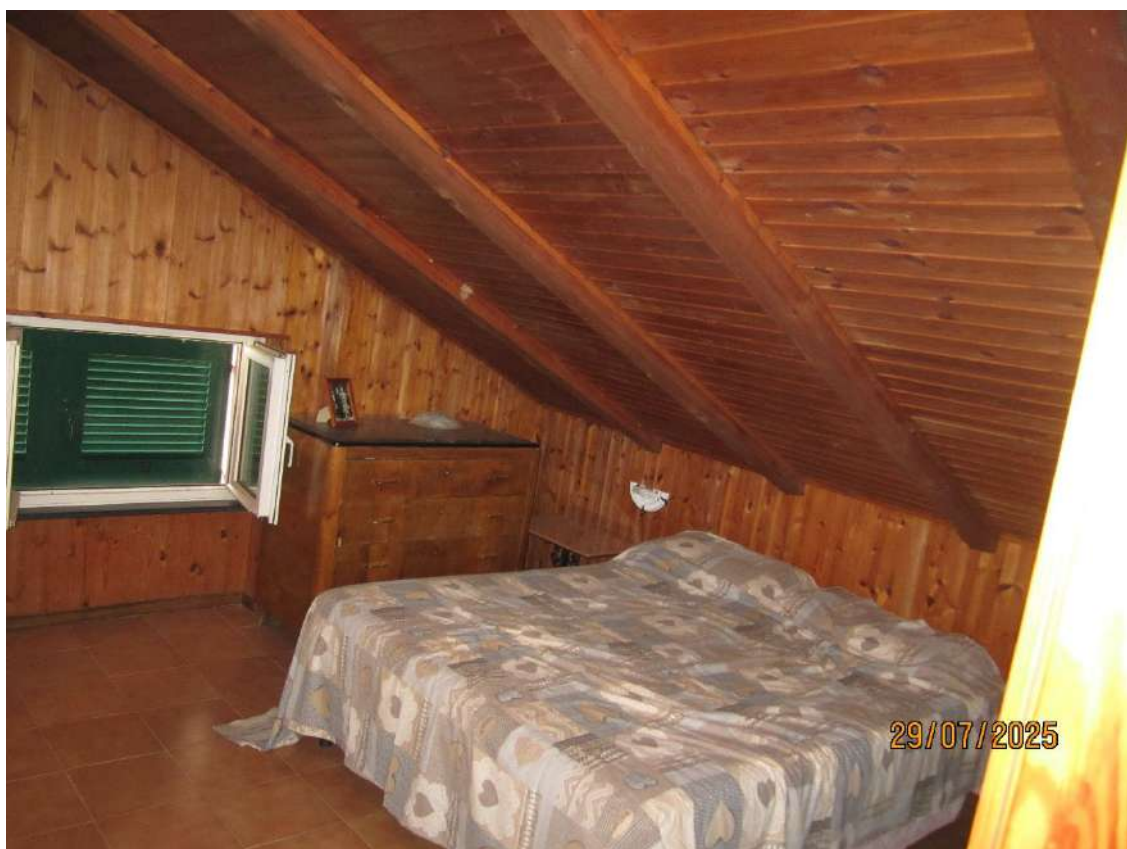
**FOTO 18**

Un altro ambiente del sottotetto che e' diventato qualcosa in piu' di un semplice locale di deposito.

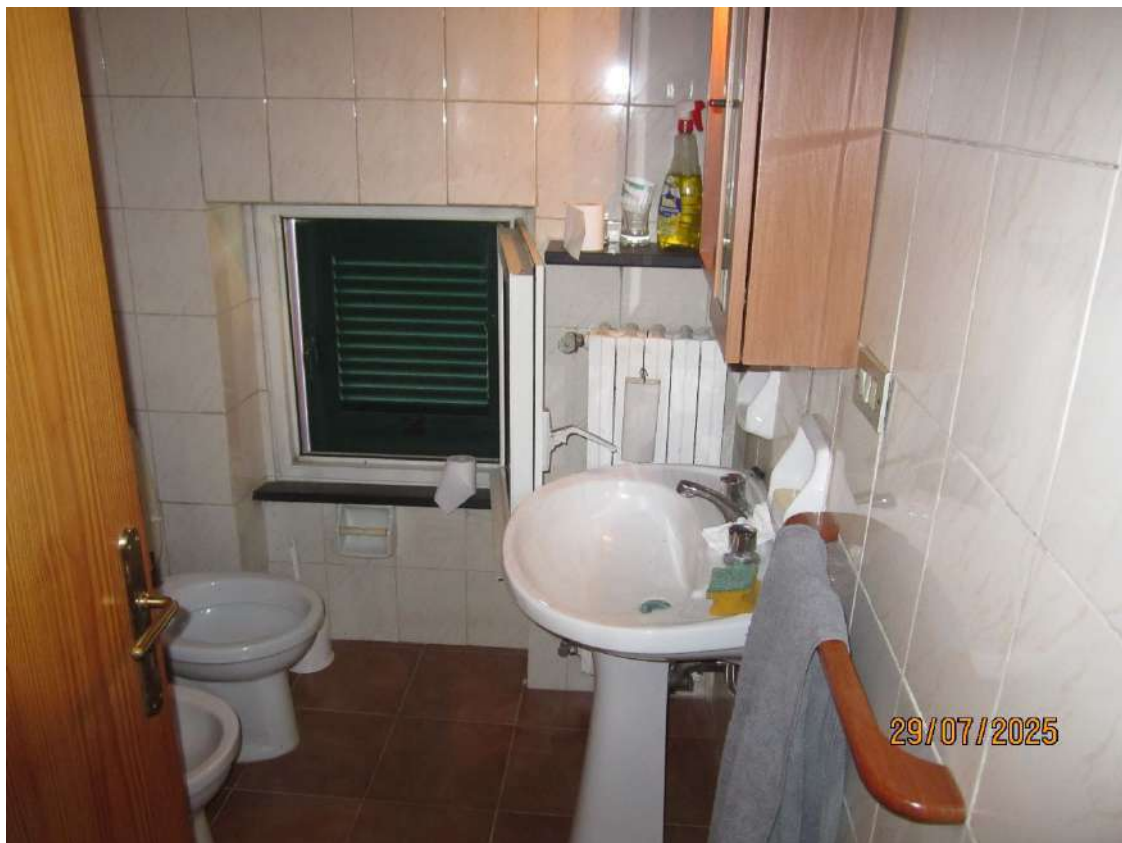
**FOTO 19**

Scorcio del piccolo bagno del sottotetto, anch'esso con doccia.

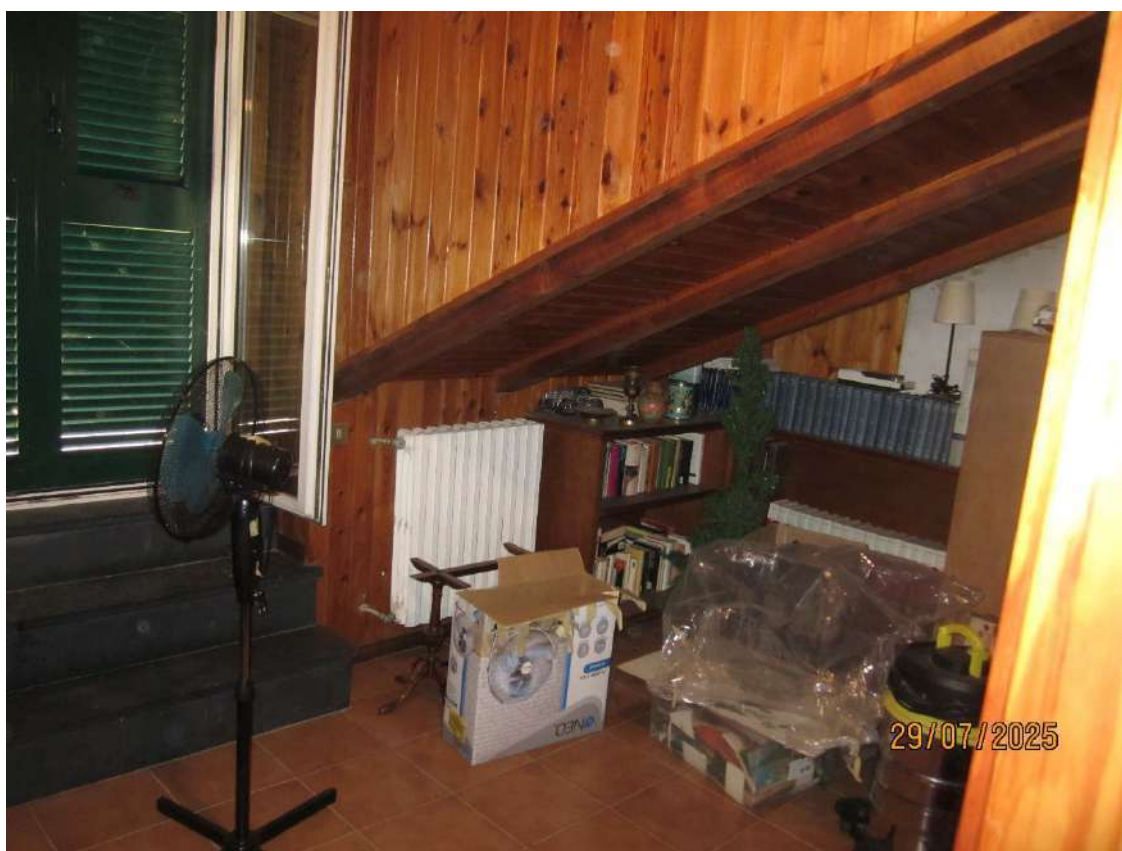
**FOTO 20**

L'ambiente del sottotetto da cui si accede alla terrazza con tre scalini e una porta finestra di limitata altezza (cm. 170).

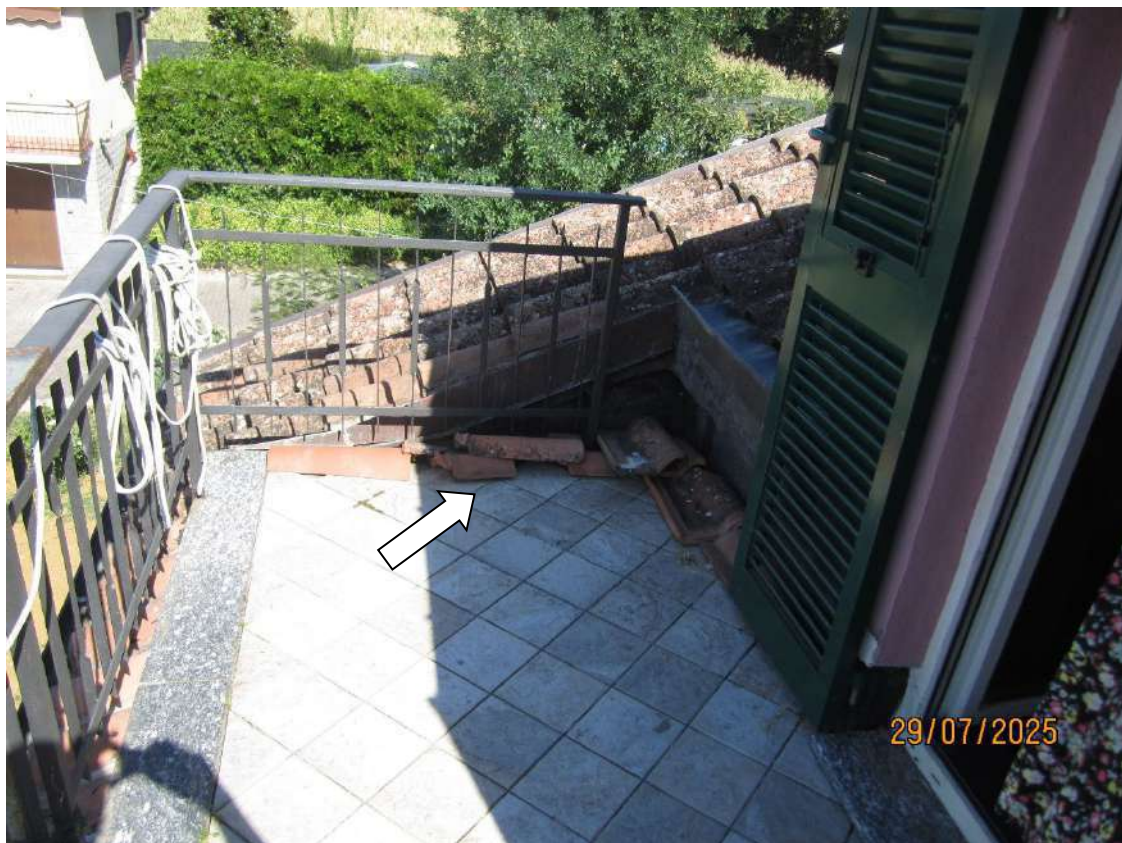
**FOTO 21**

Scorcio della terrazza panoramica a livello della copertura. Indicati con la freccia interventi di manutenzione non ancora ultimati a seguito di infiltrazioni di acqua piovana che parrebbero risolti.

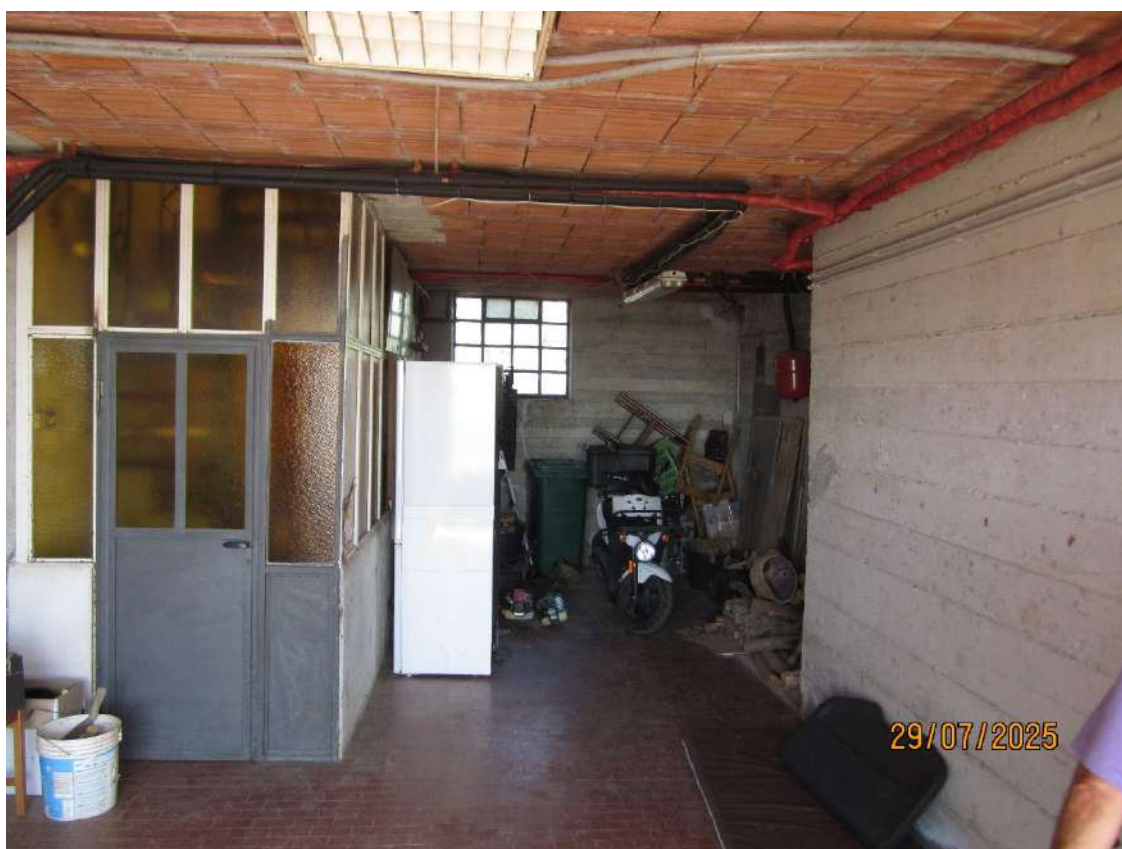
**FOTO 22**

L'autorimessa al piano seminterrato. Visibile il vano della scaletta a chiocciola che collega i tre livelli dell'edificio.

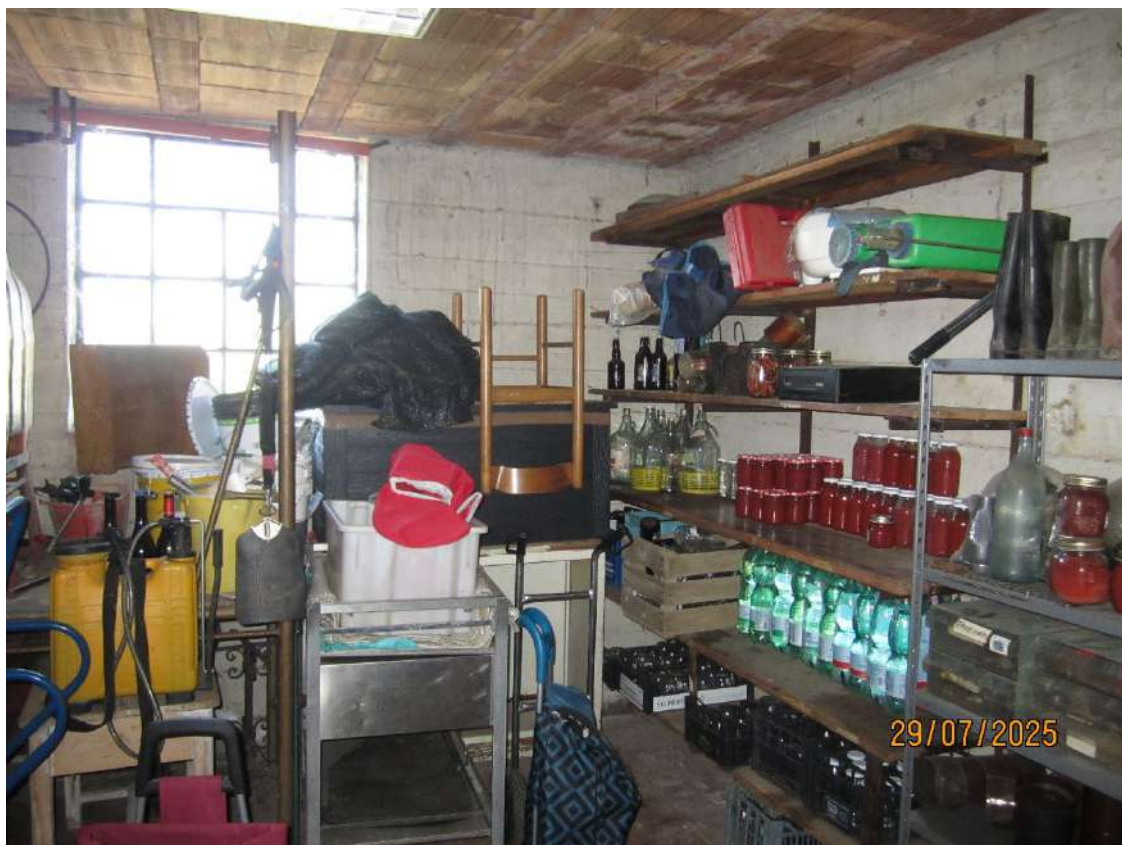
**FOTO 23**

Scorcio della cantina. Il piano seminterrato presenta ancora pareti e soffitti al rustico.
