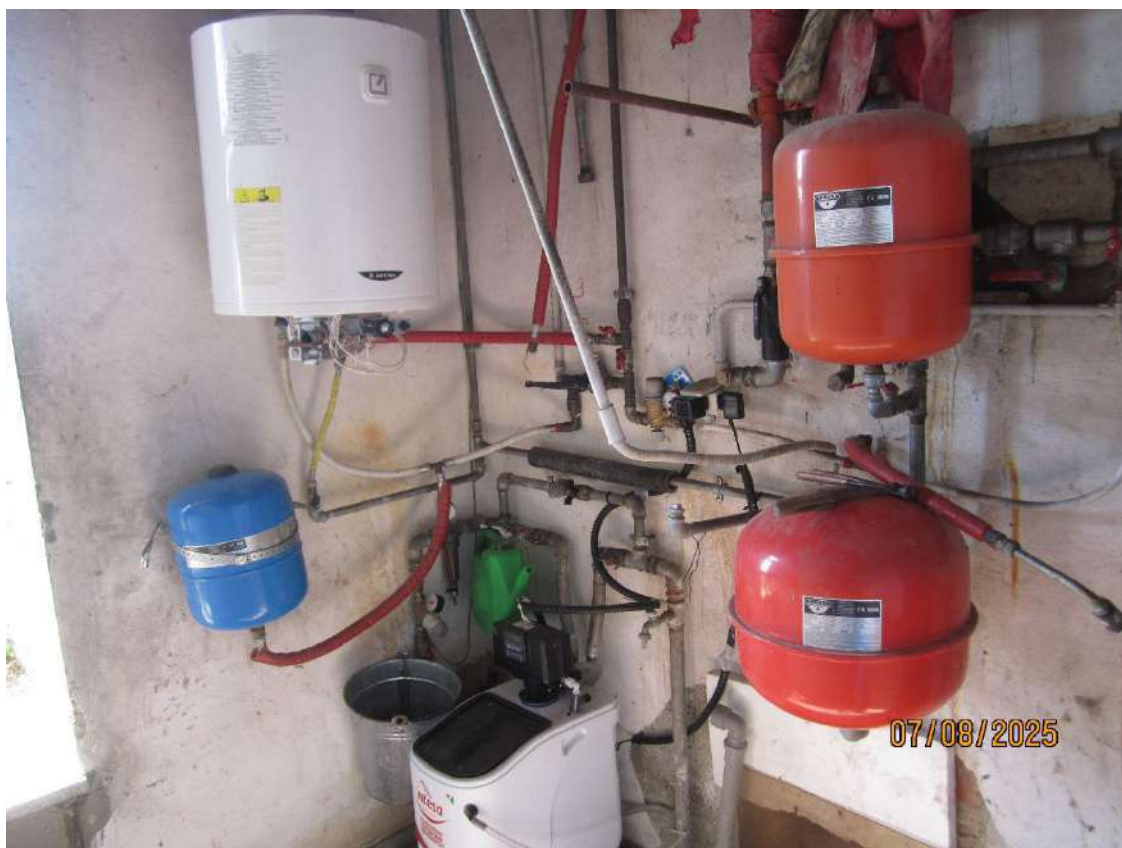
**FOTO 24**

Nel locale dove originariamente trovava posto la caldaia (successivamente sostituita con il termocamino del soggiorno) si trova un addolcitore delle acque e un boiler a gas per produzione di acqua calda sanitaria.

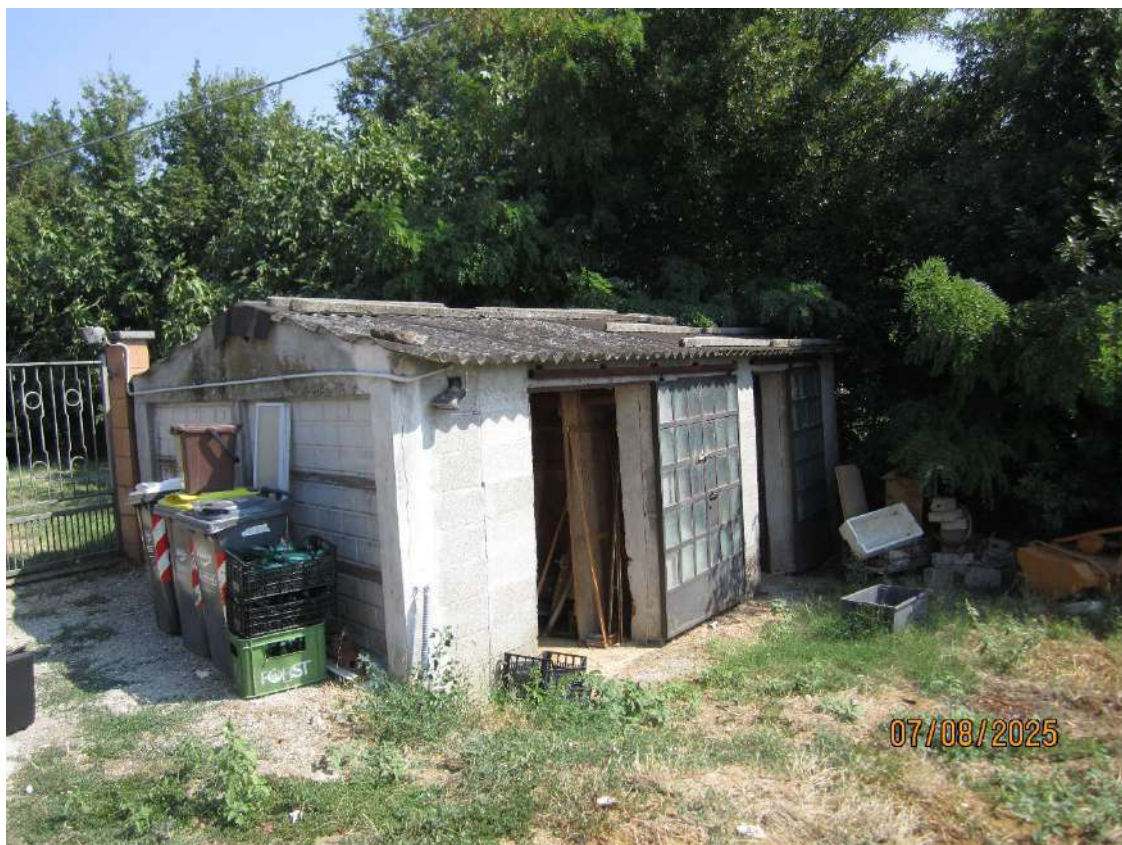
**FOTO 25**

La pertinenza ad uso legnaia insistente a lato del cancello di ingresso alla proprietà'. Pur accatastata, non risulta essere stata mai autorizzata e, insistendo in fascia di rispetto stradale, risulta essere impossibile una sanatoria. Pertanto se ne prevede la demolizione peraltro con problematiche di smaltimento dell'amianto della copertura.

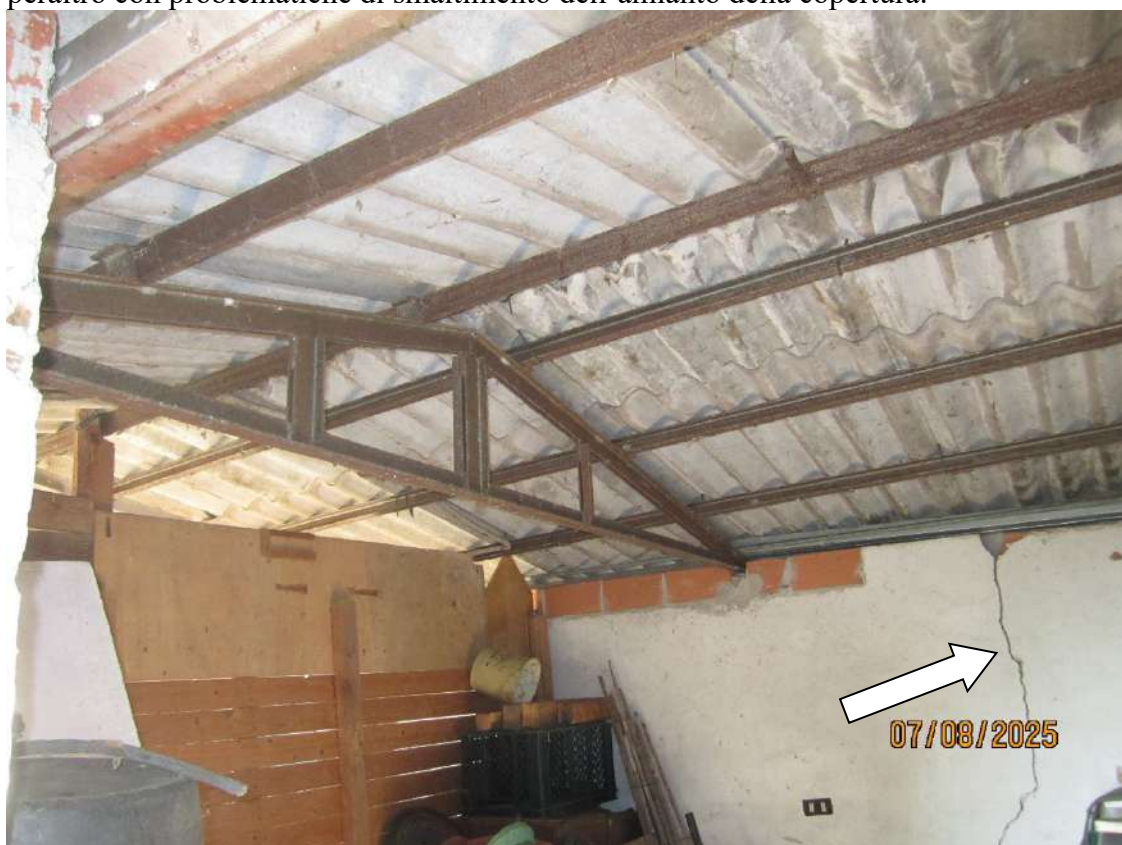
**FOTO 26**

Visibili dall'interno della pertinenza lesioni murarie.  
Una struttura metallica sorregge la copertura in lastre di amianto.
