**Tribunale di Alessandria**  
**PROCEDURA DI ESECUZIONE IMMOBILIARE**

N° Gen. Rep. **132/2024**  
data udienza ex art. 569 c.p.c.:

**Relazione relativa allo stato  
delle coperture del capano-  
ne .mp. 865 sub.6**

Alessandria, 22/4/2025

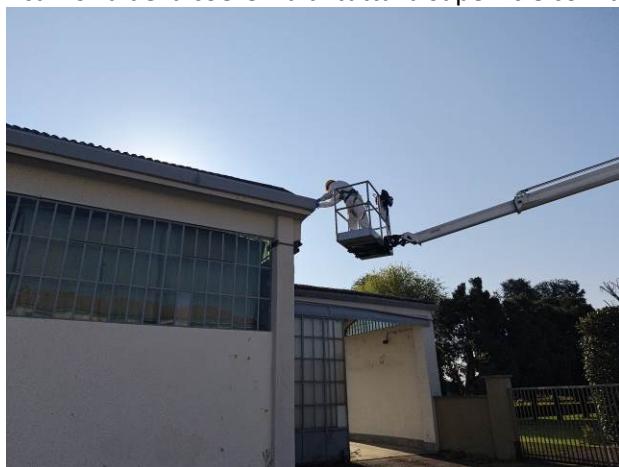
Tale prelievo è stato effettuato nell'angolo interno cortile sulla parte più estesa della copertura, previa verifica visiva della coerenza di tutta la superficie con la lastra oggetto di prelievo.

La ditta incaricata ha emesso il Rapporto di prova n°: 25LA01218 del 10/04/2025 nel quale ha certificato che il campione presenta fibre di amianto.

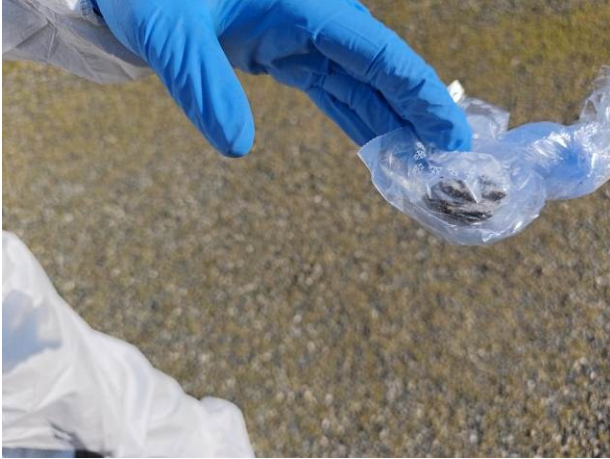
Considerata la accertata presenza di amianto il sottoscritto ha ritenuto di valutare l'indice di degrado secondo quanto definito dalla UNI/PdR 152.1:2023, che definisce i parametri che descrivono il potenziale degrado delle coperture e dei tamponamenti in lastre di cemento amianto: parametri che sono necessari per effettuare una corretta valutazione dello stato di conservazione del patrimonio immobiliare.

- A) GRADO DI CONSISTENZA DEL MATERIALE: 2 - rottura è facile, sfrangiata, con un suono sordo
  - B) PRESENZA DI FESSURAZIONI /SFALDAMENTI/ CREPE: 3 - numerose
  - C) PRESENZA DI STALATTITI AI PUNTI DI GOCCIOLAMENTO: 9 – assenti
  - D) FRIABILITÀ / SGRETOLAMENTO: 3 - fasci di fibre sono facilmente asportabili
  - E) VENTILAZIONE: 1 - la copertura non si trova in prossimità di bocchette di ventilazione o flussi d'aria
  - F) LUOGO DI VITA / LAVORO: 1 - copertura non visibile dal sotto (presenza di controsoffitto e/o soletta)
  - G) DISTANZA DA FINESTRE/BALCONI/TERRAZZE: 2 - vi sono finestre/terrazze/balconi prospicienti ed attigue
  - H) AREE SENSIBILI: 1 - assenza, nel raggio di 300 m, di aree scolastiche/luoghi di cura
  - I) VETUSTÀ (in anni): 3 - la copertura è stata installata tra il 1980 e il 1990
- $I.D. = (A+B+C+D+E+F+G+H) \times I \text{ (vetustà)}$

**RISULTATO: 39 - I.D. COMPRESO TRA 25 e 44: Esecuzione della bonifica\* entro 3 anni;**

**Considerata l'accertata PRESENZA DI FIBRE DI AMIANTO e l'indice di degrado**, e visto il contenuto della UNI/PdR 152.1:2023, il sottoscritto definisce la necessità di provvedere alla bonifica come sopra riportato entro 3 anni, indicando sommariamente in ordine di costo l'incapsulamento, la sovracopertura e la rimozione.
