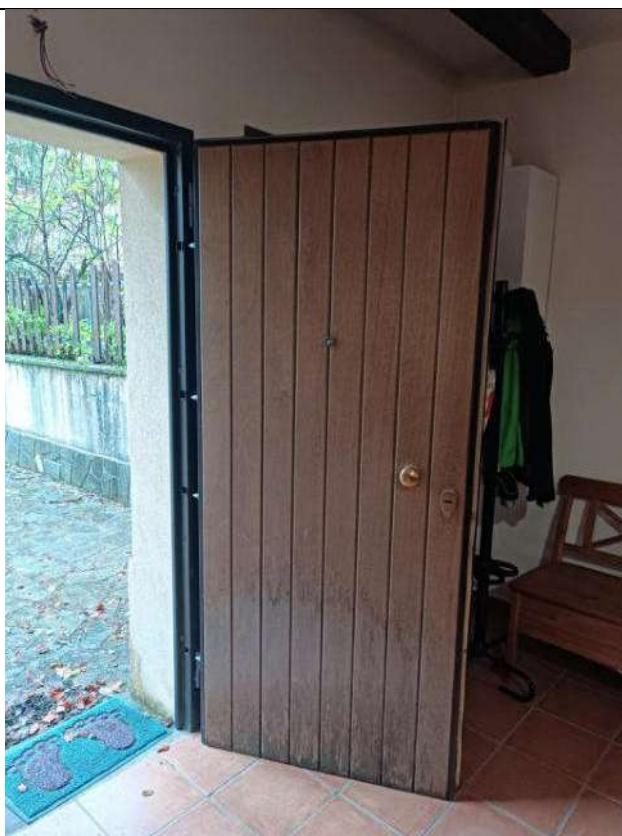
**Foto 9.** Particolare del portone di accesso all'immobile, in legno di tipo blindato

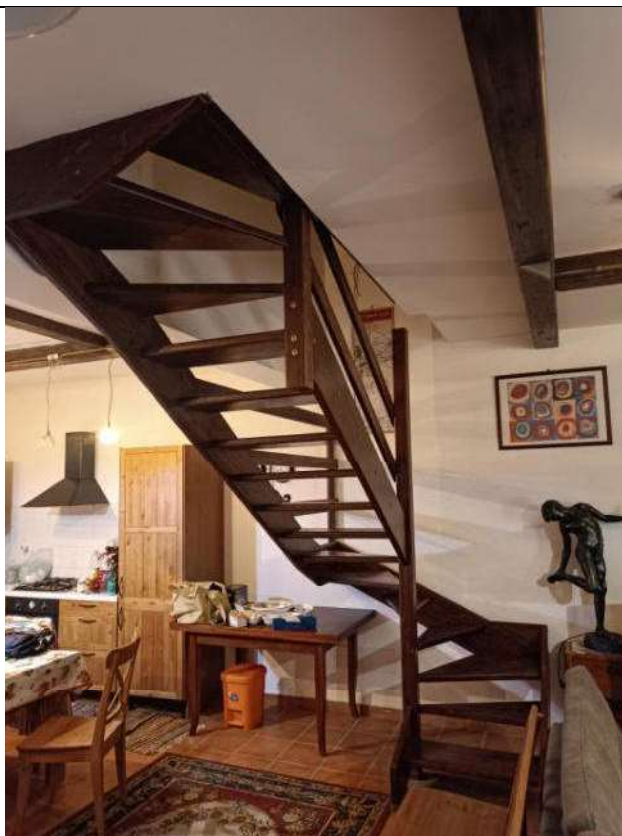
**Foto 10.** Particolare della tipologia costruttiva in legno della scala interna all'abitazione

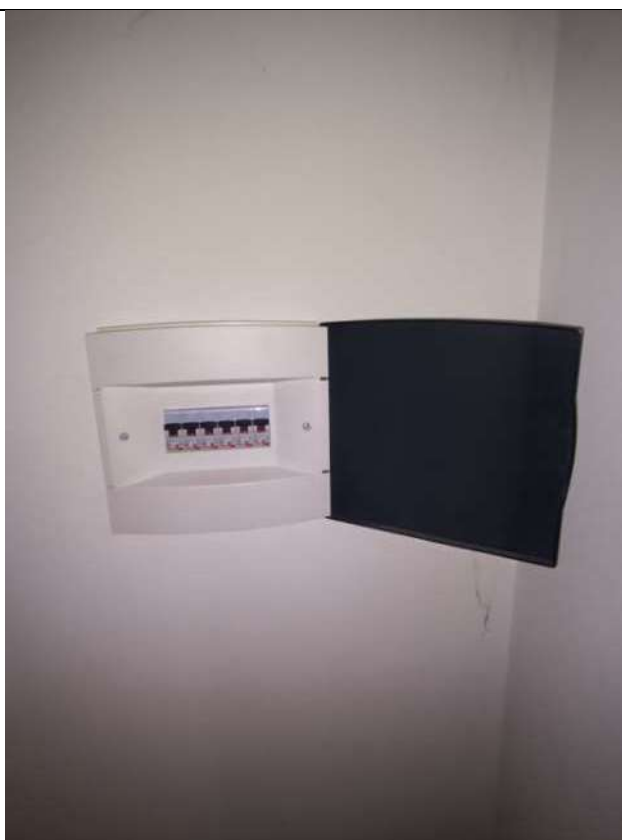
**Foto 13.** Particolare della tipologia di interruttori dell'impianto elettrico

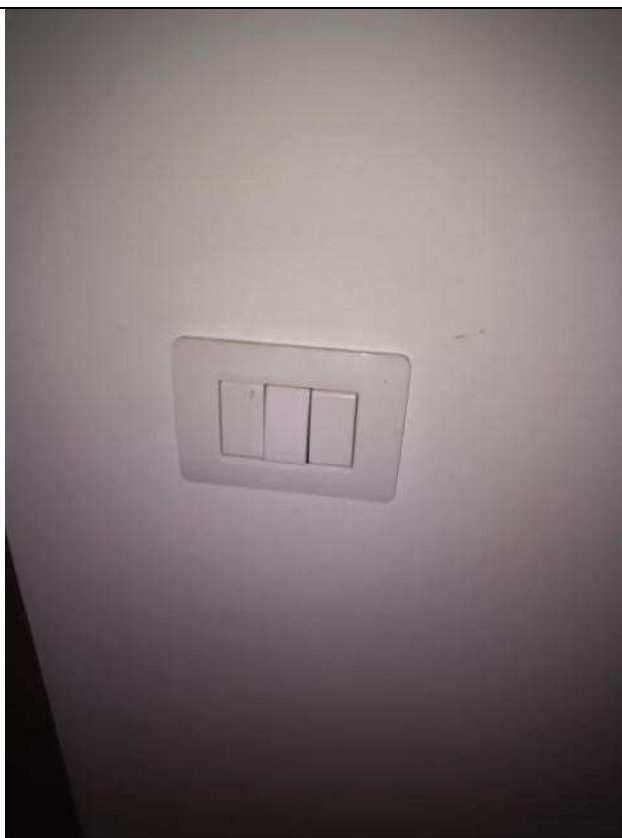
**Foto 14.** Particolare della tipologia di prese dell'impianto elettrico

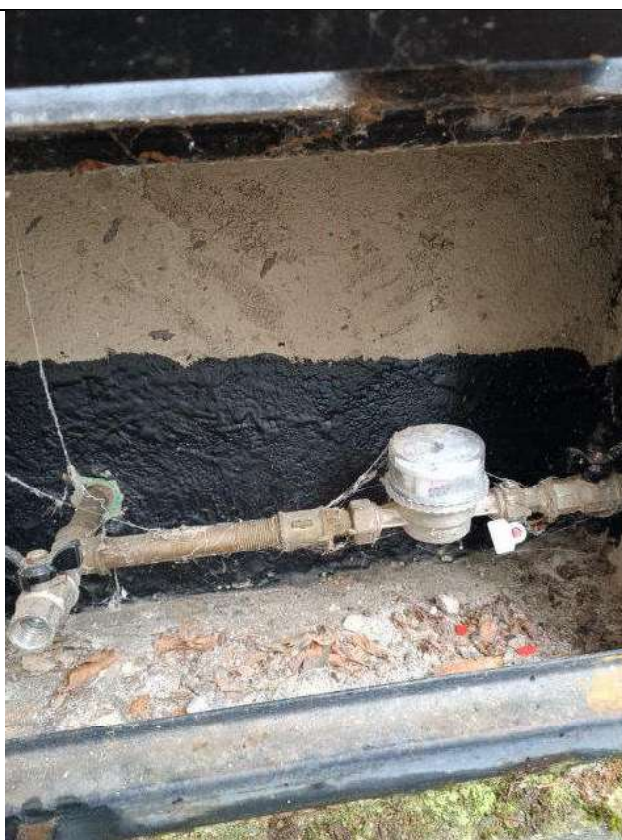
**Foto 15.** Particolare del quadro-comandi del servizio idrico-sanitario

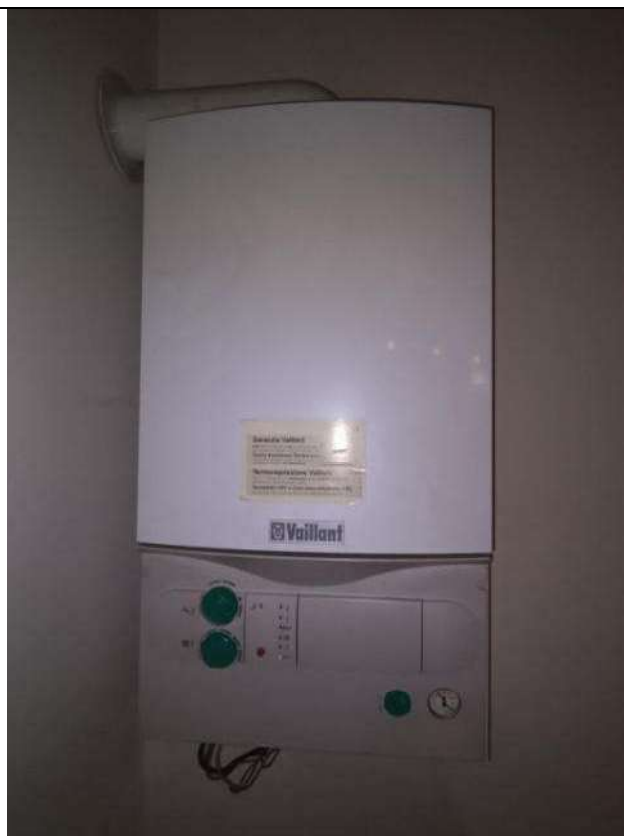
**Foto 16.** Particolare dello scaldino che gestisce la produzione di acqua calda sanitaria ed il riscaldamento dell'abitazione

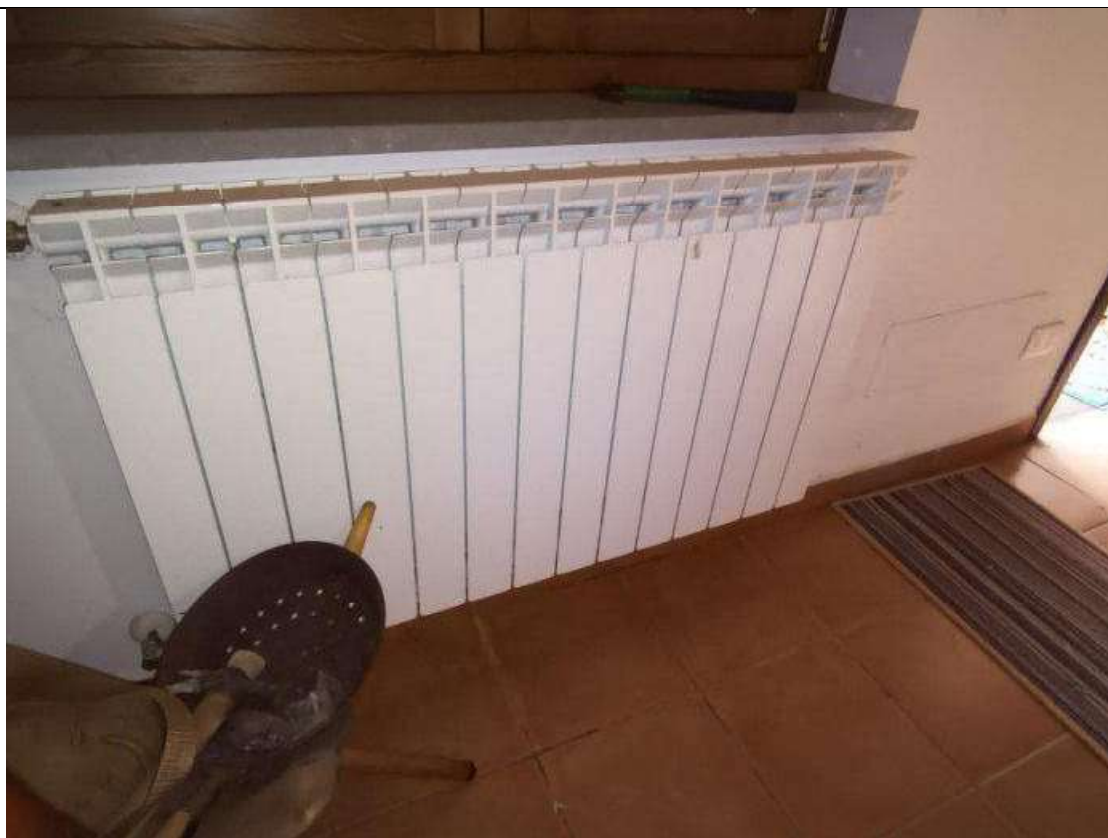
**Foto 17.** Particolari di uno dei termosifoni installati nell'abitazione, presente nella zona giorno al piano terra e nelle camere al piano primo e secondo

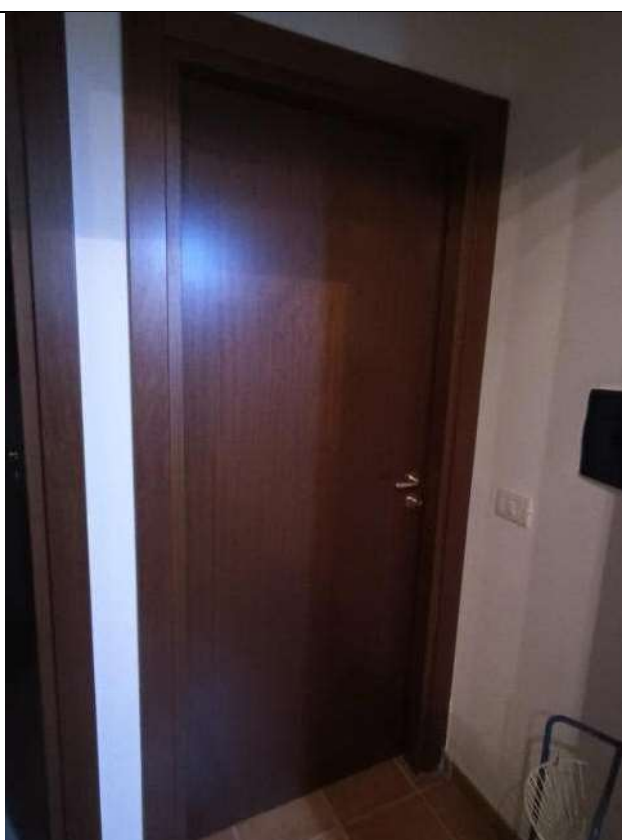
**Foto 35.** Particolare della tipologia di porta interna, in legno tamburato all'interno dell'abitazione

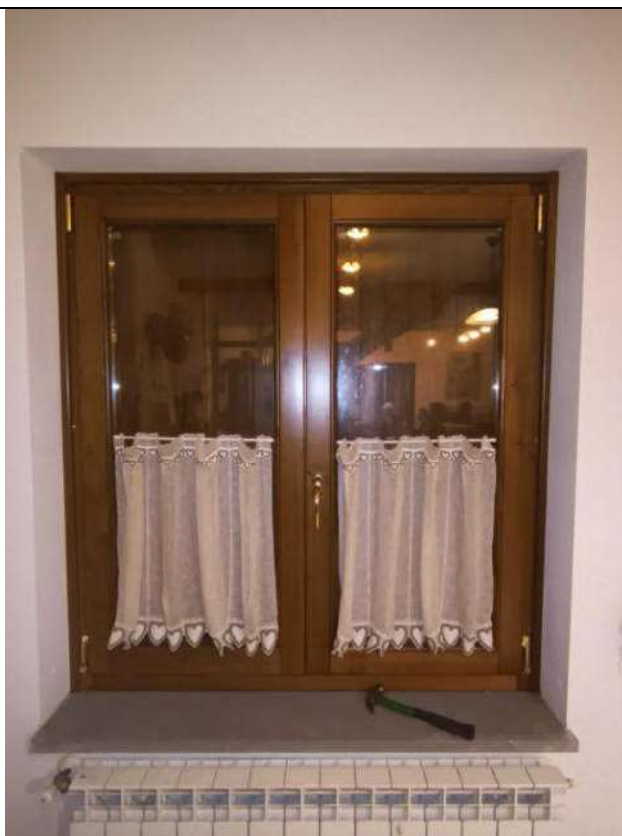
**Foto 36.** Particolare della tipologia di finestra interna a due ante, in legno, vetro doppio

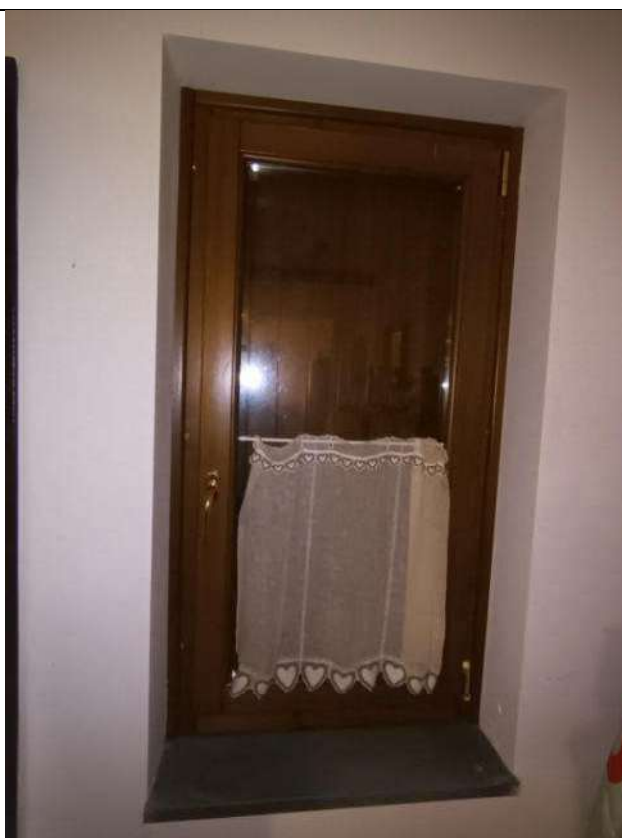
**Foto 37.** Particolare della tipologia di finestra interna ad una anta, in legno, vetro doppio

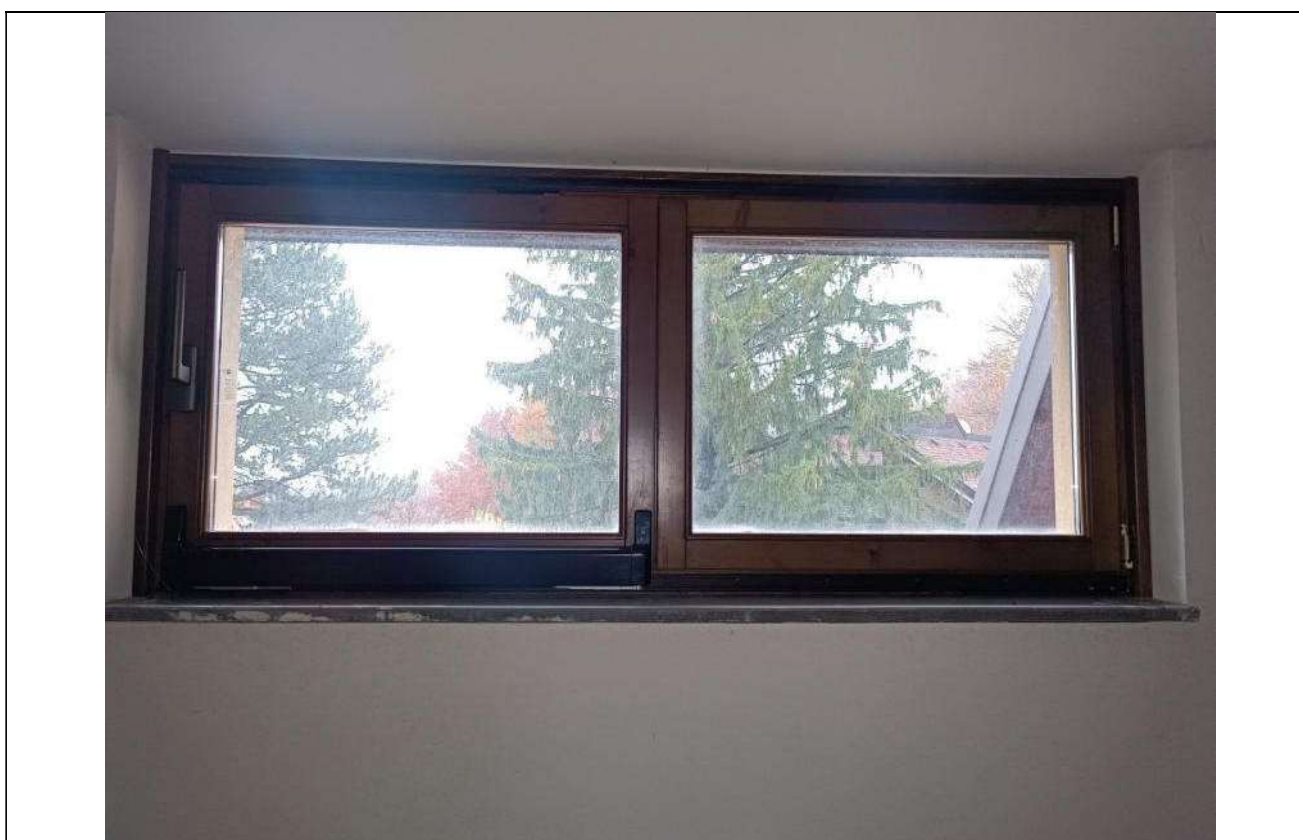
**Foto 39.** Particolare della tipologia di finestra interna a due ante scorrevoli, in legno, vetro doppio senza scuretti esterni presente al piano secondo

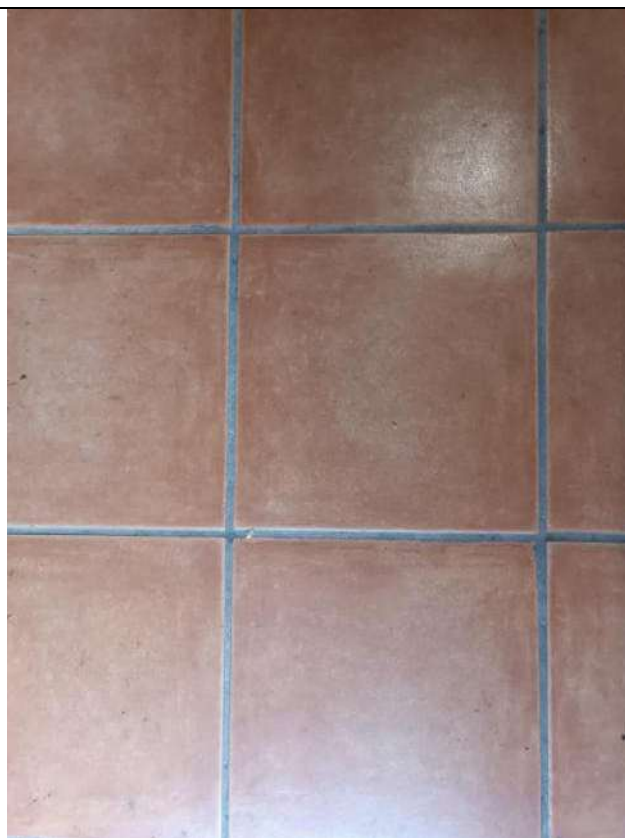
**Foto 40.** Particolare della tipologia di pavimentazione presente in tutti gli ambienti ai vari livelli dell'abitazione oggetto di pignoramento

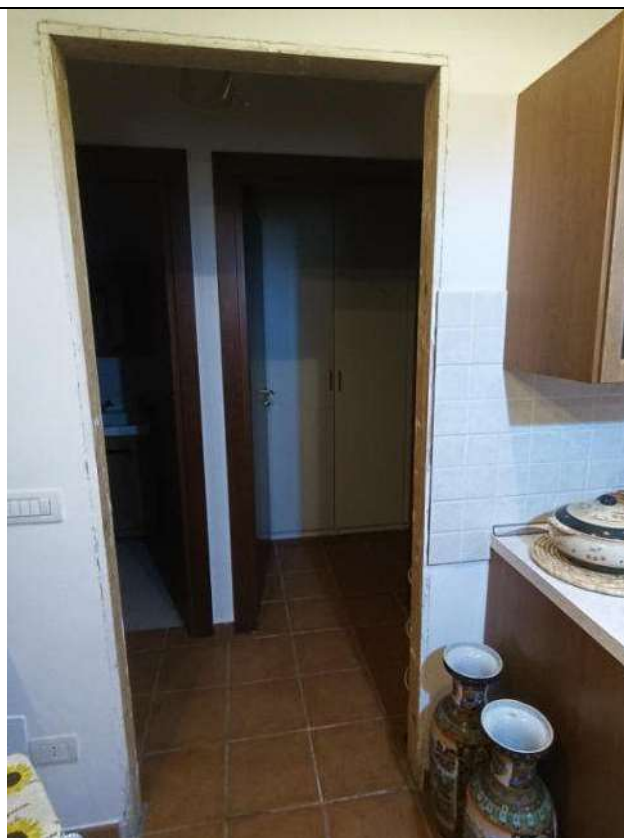
**Foto 44.** Particolare della porta mancante che consente di accedere al ripostiglio ed al bagno al piano terra

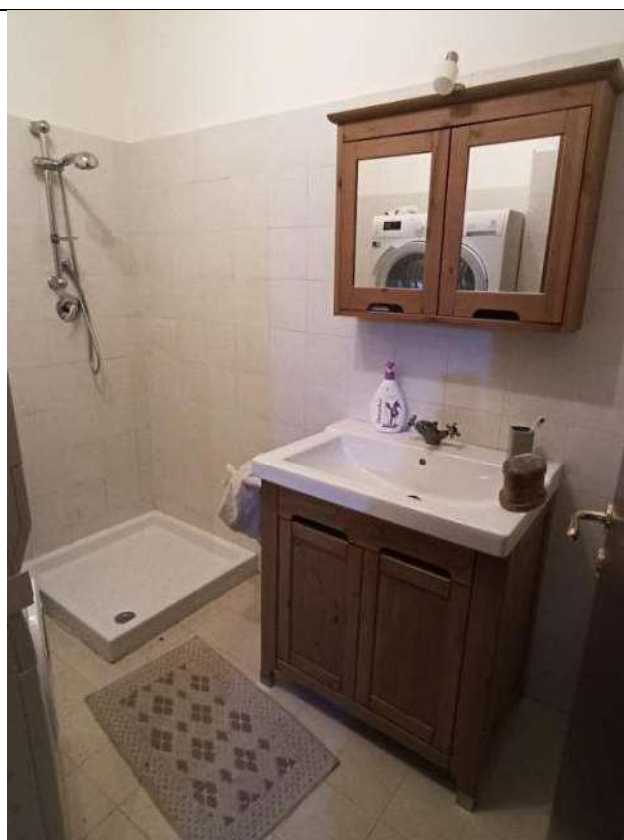
**Foto 45.** Particolare del box doccia mancante nel bagno al piano terra
