## FOTOGRAFIE

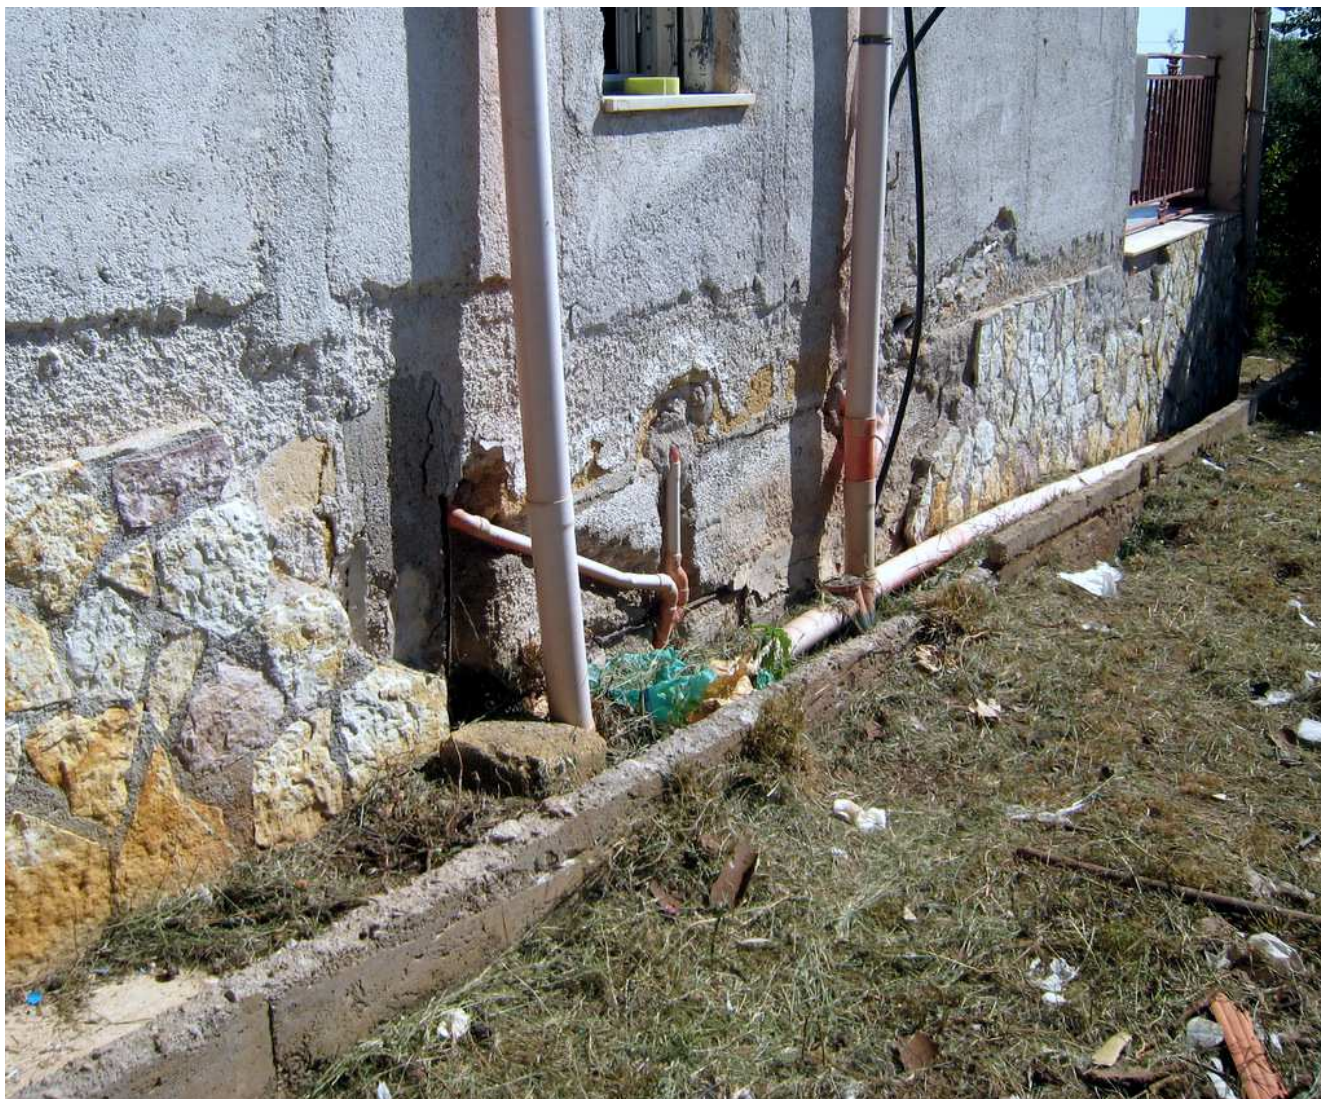
Foto n. 12. Ammaloramento di intonaci ed armature di manufatti in c.a. arrugginite.

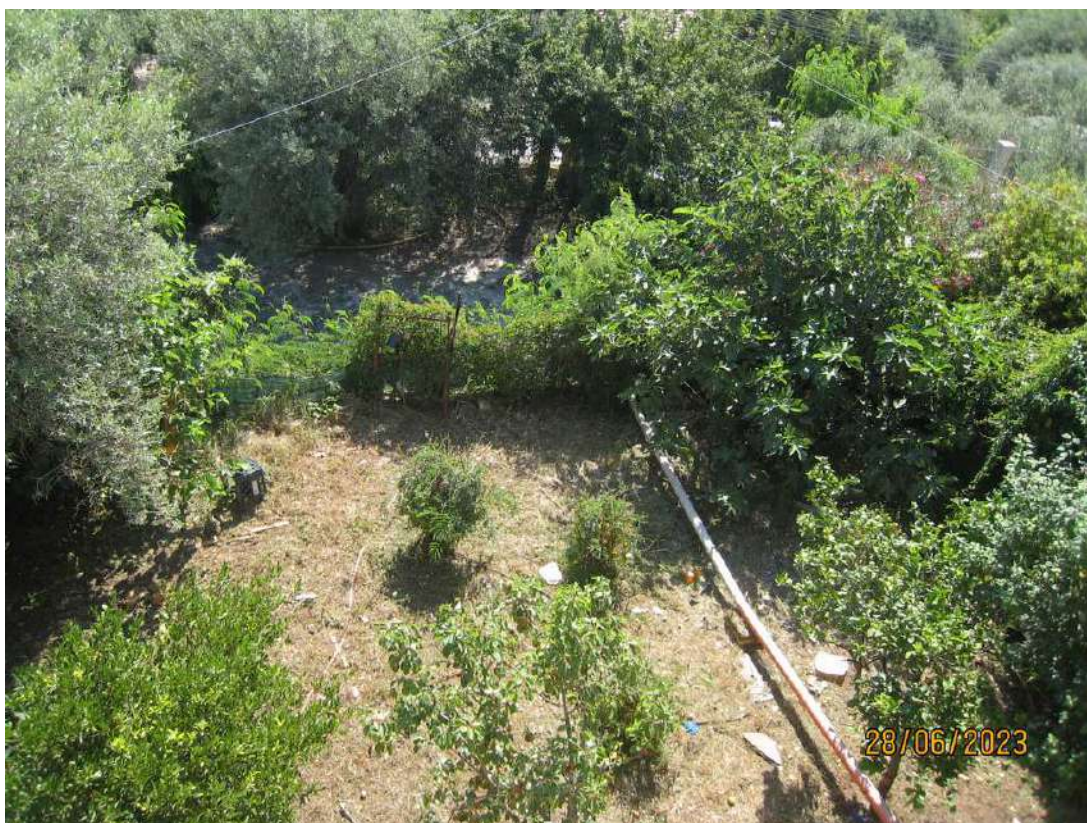
Foto n. 13. La condotta fuori terra dei reflui domestici ed il giardino.

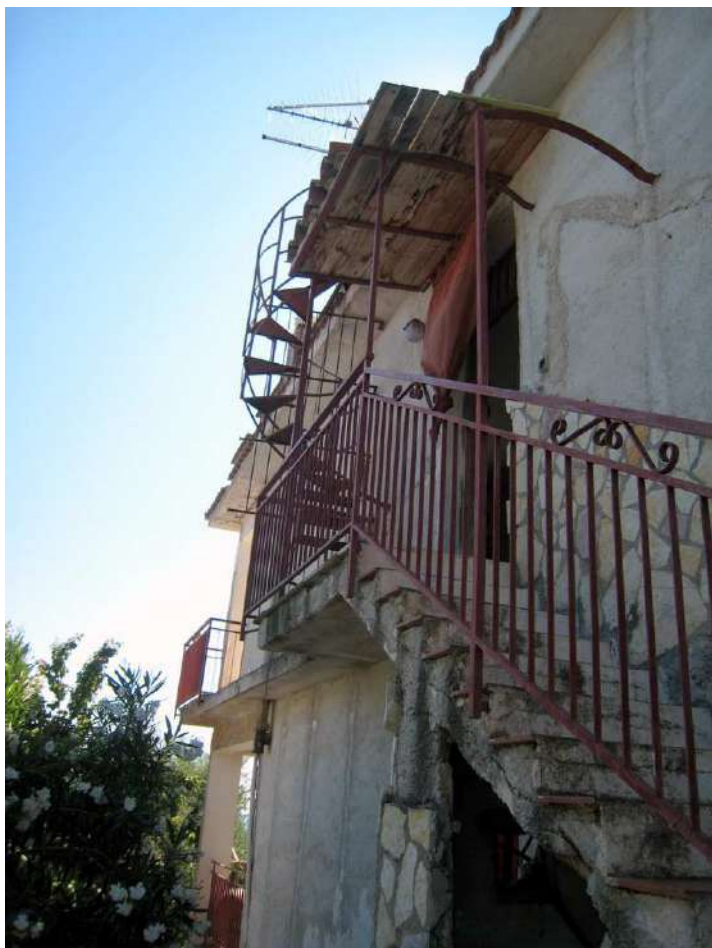
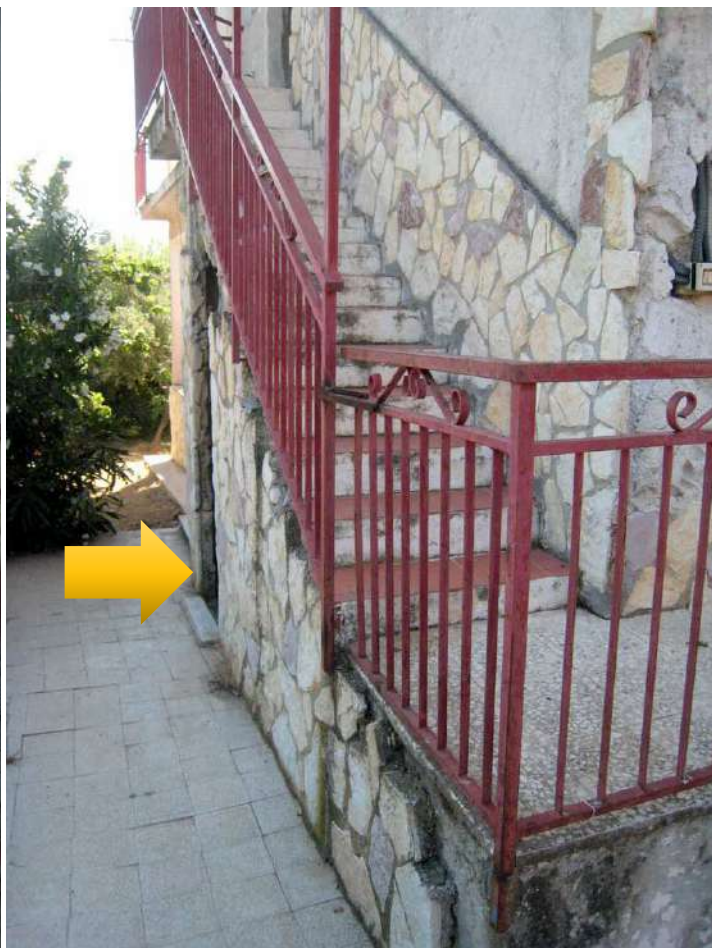
Foto n. 14-15. La scala che conduce al primo piano. Il sottoscala è stato chiuso abusivamente per ricavare un ripostiglio.

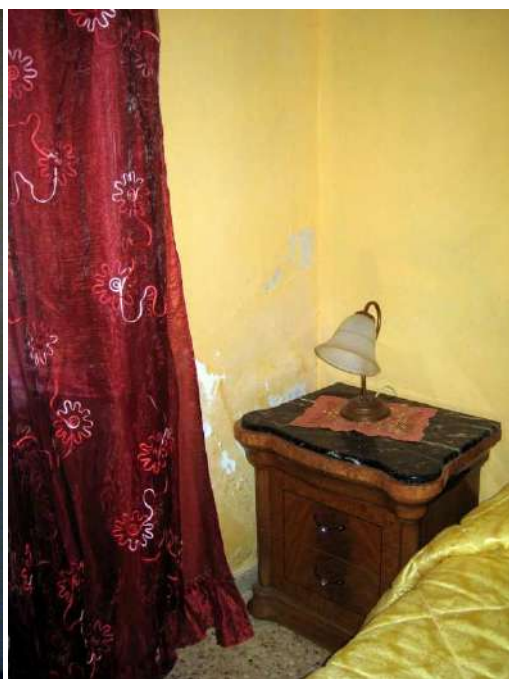
Foto n. 23. Sempre la camera da letto matrimoniale posta alle spalle del soggiorno. Foto n. 24. Umidità ascendente nella stessa stanza.

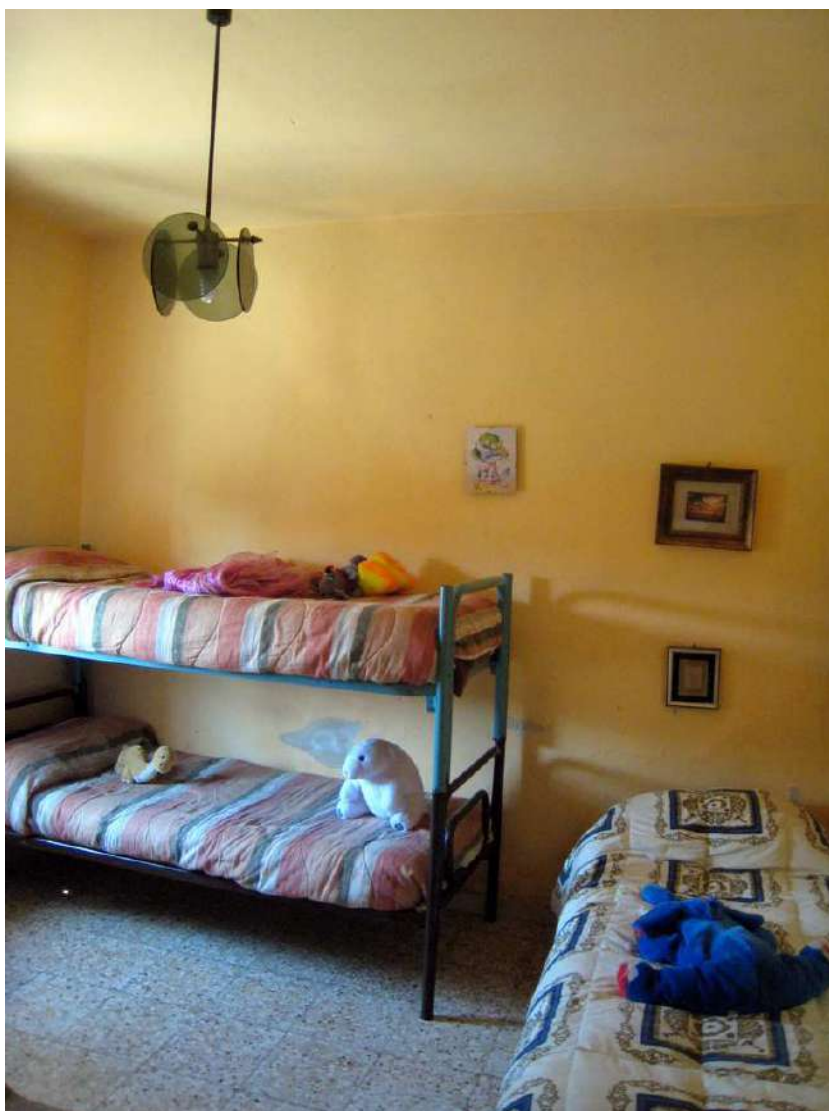
ascendente che ha consunto la pittura e gli intonaci.

Foto n. 29. Anche questa stanza ha le pareti con umidità

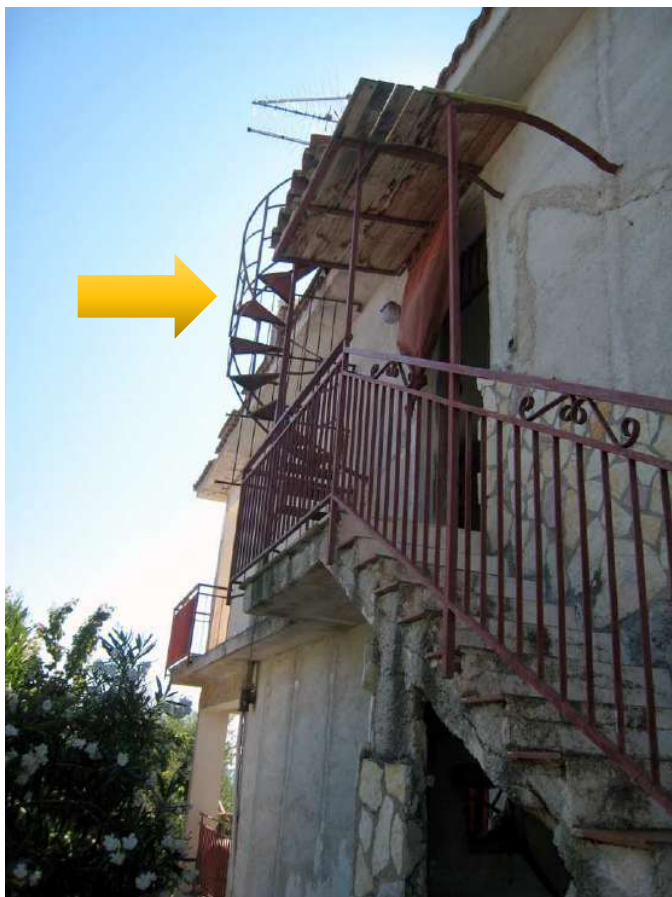
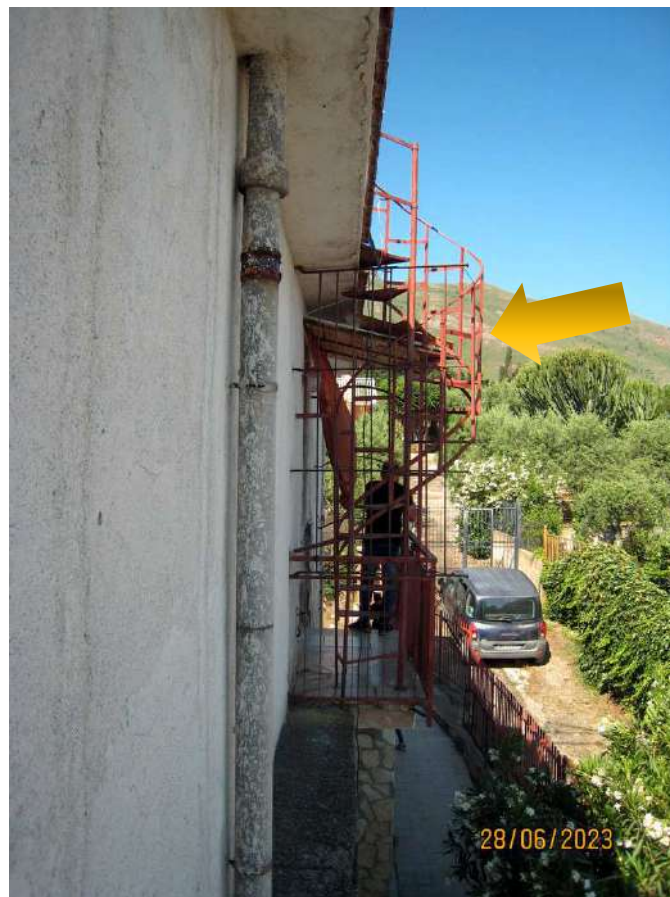
Foto n. 32-33. La scala a chiocciola abusiva che dal primo piano conduce al terrazzo, un tempo non accessibile.

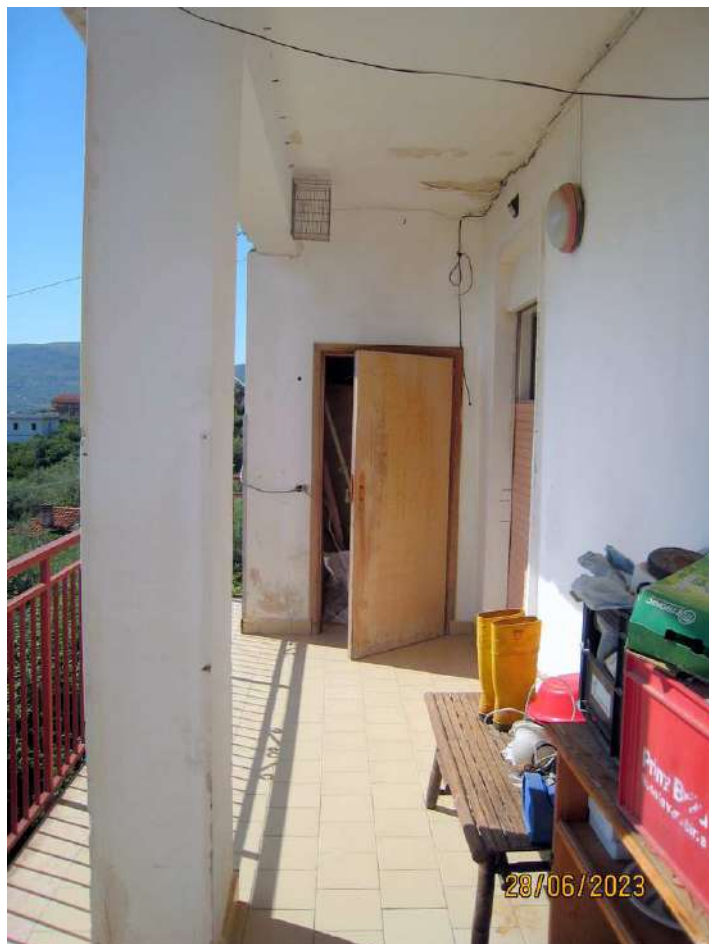
Foto n. 38. Sullo sfondo il ripostiglio abusivo.

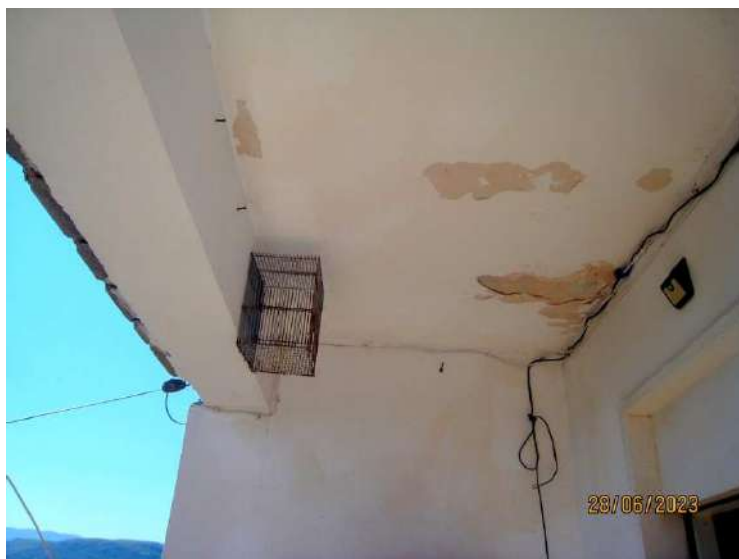
Foto n. 40. Umidità al soffitto del portico proveniente dal terrazzo.

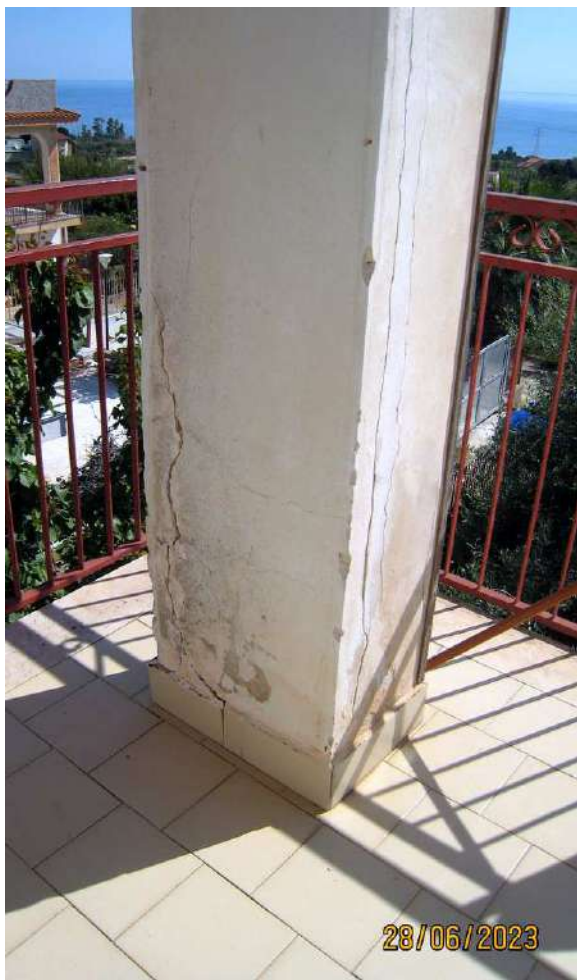
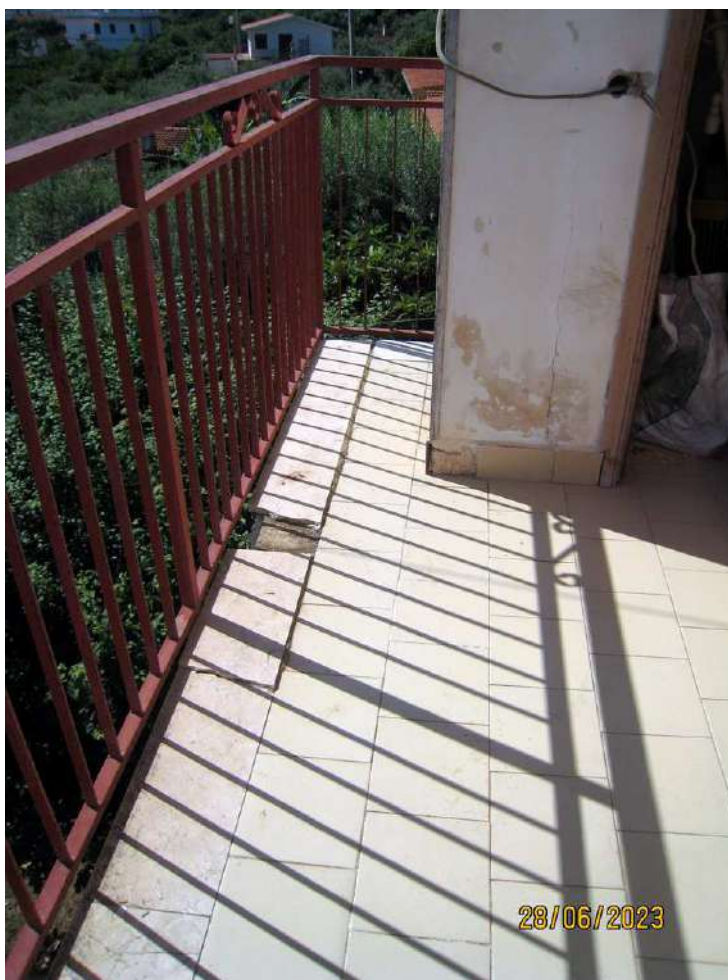
Foto n. 41-42. Pilastri ammalorati e pavimentazione disconnessa sul pavimento del portico.

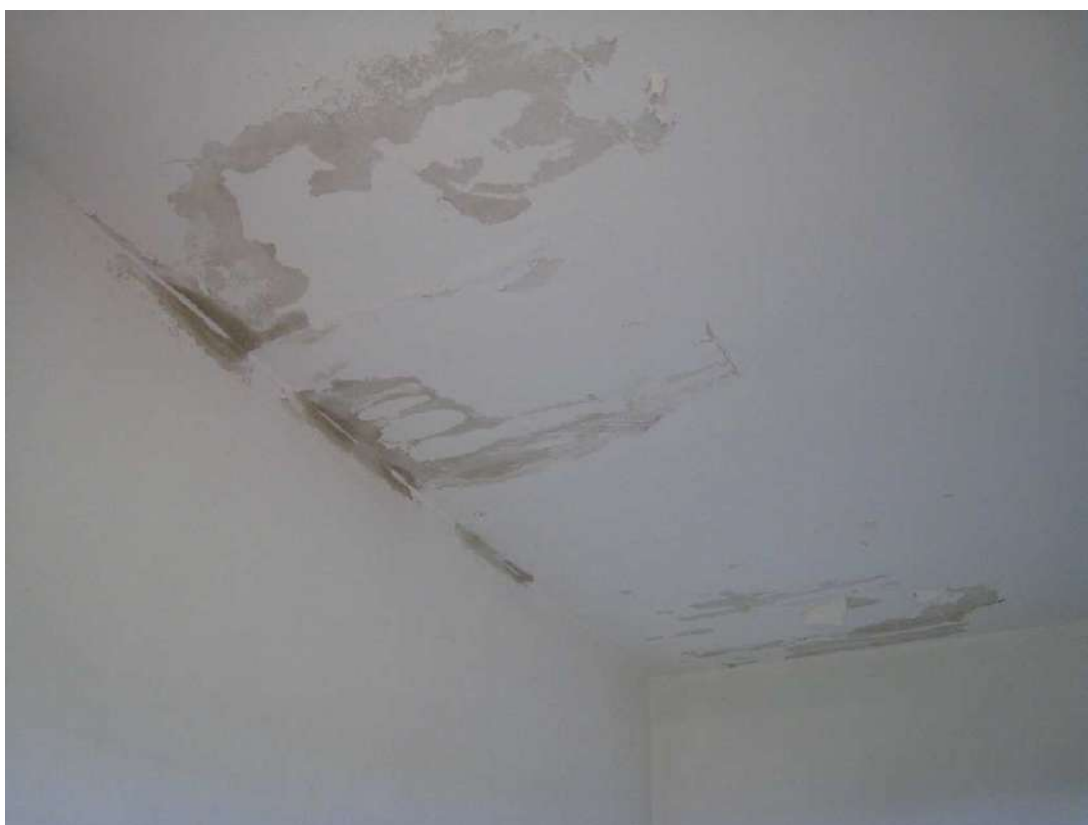
Foto n. 53. Umidità sul tetto della camera proveniente dal superiore terrazzo.
