Figura 1 – Ingresso lotto 1 da via Alcide De Gasperi

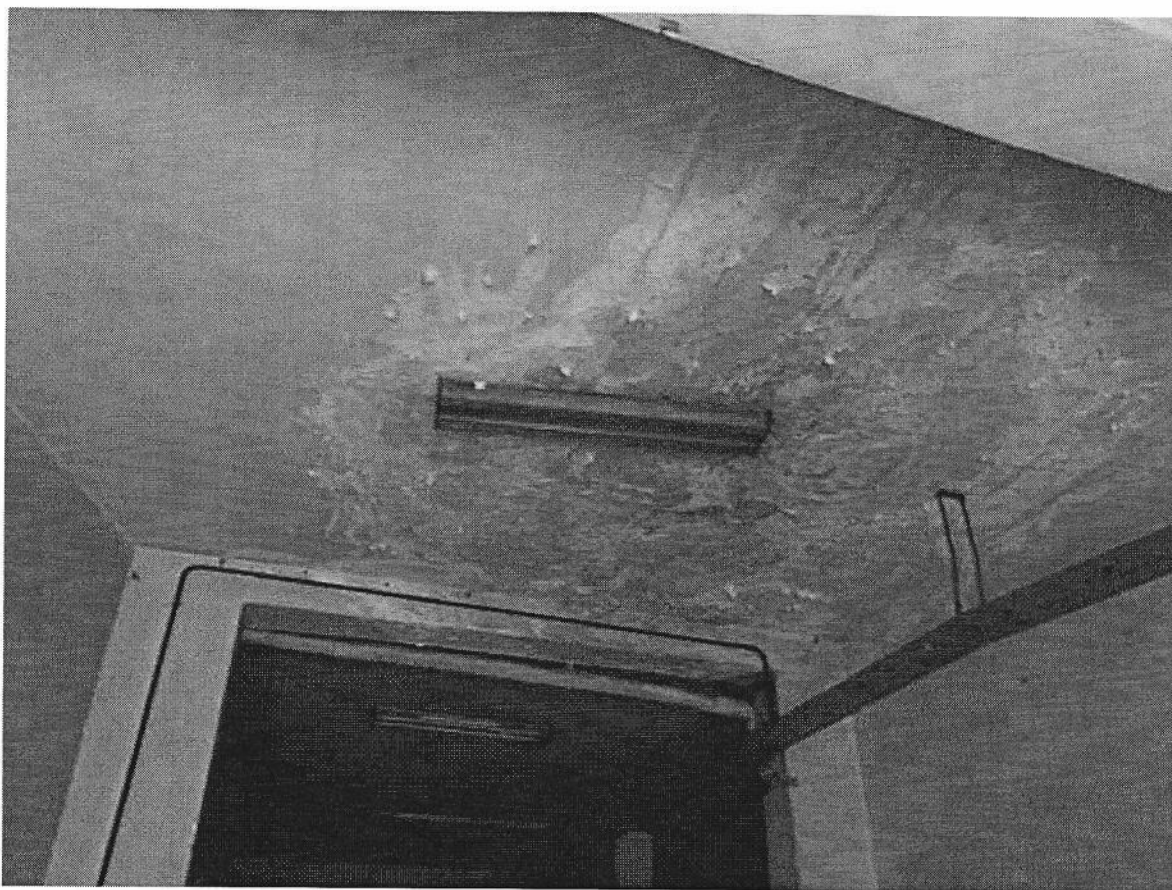
Figura 11 – Vista interna con infiltrazioni di acqua sul soffitto

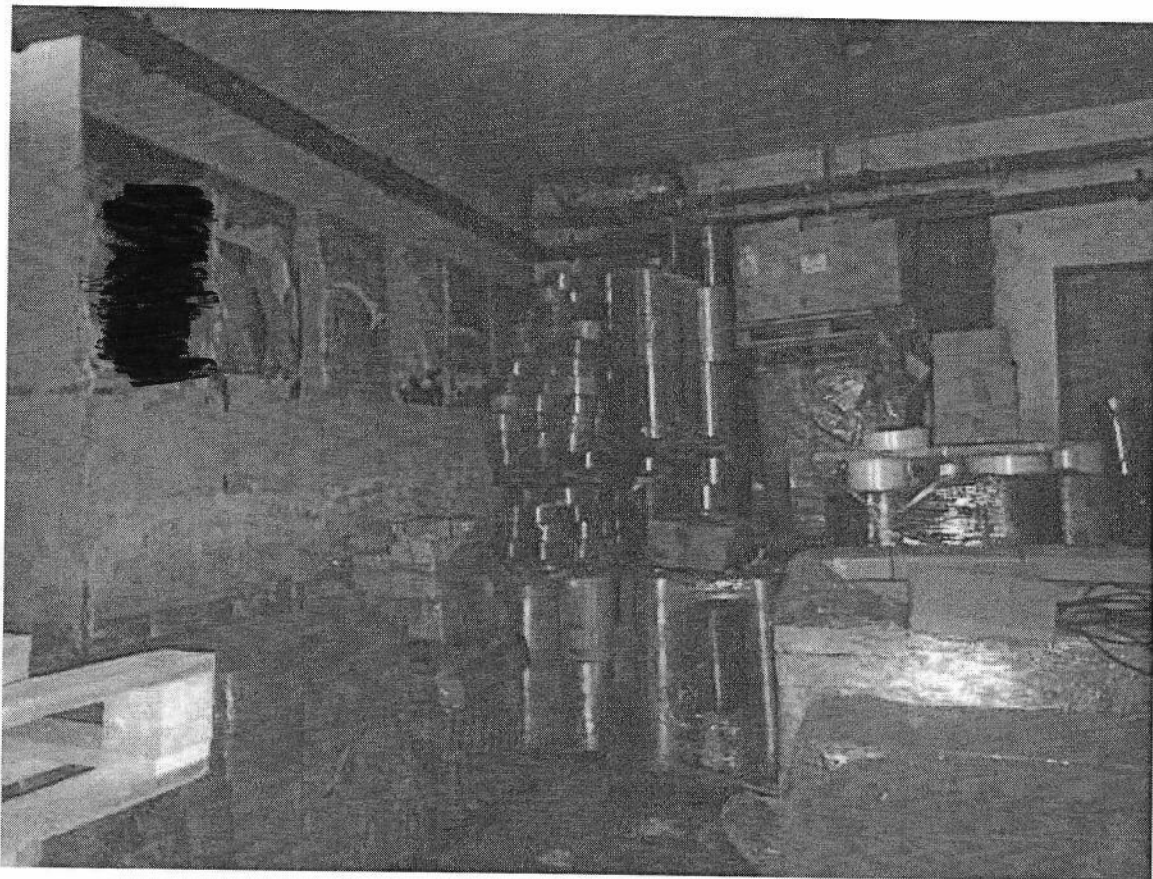
Figura 12 – Vista interna con materiale tipografico

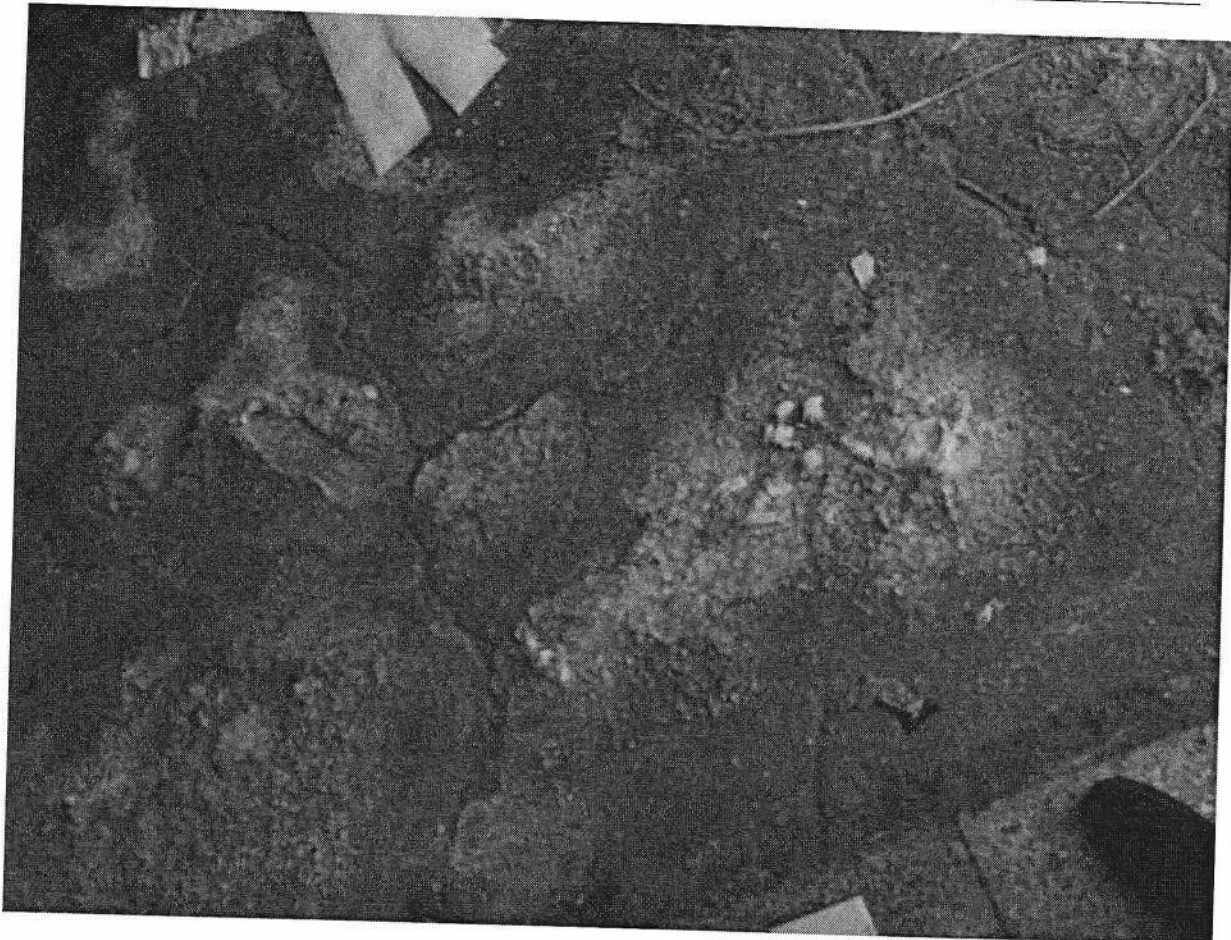
Figura 17 – Pavimento in pessime condizioni con efflorescenze
