allegato n. **E.13**

## **Fotografie degli esterni**

*scatti del primo Luglio 2025*

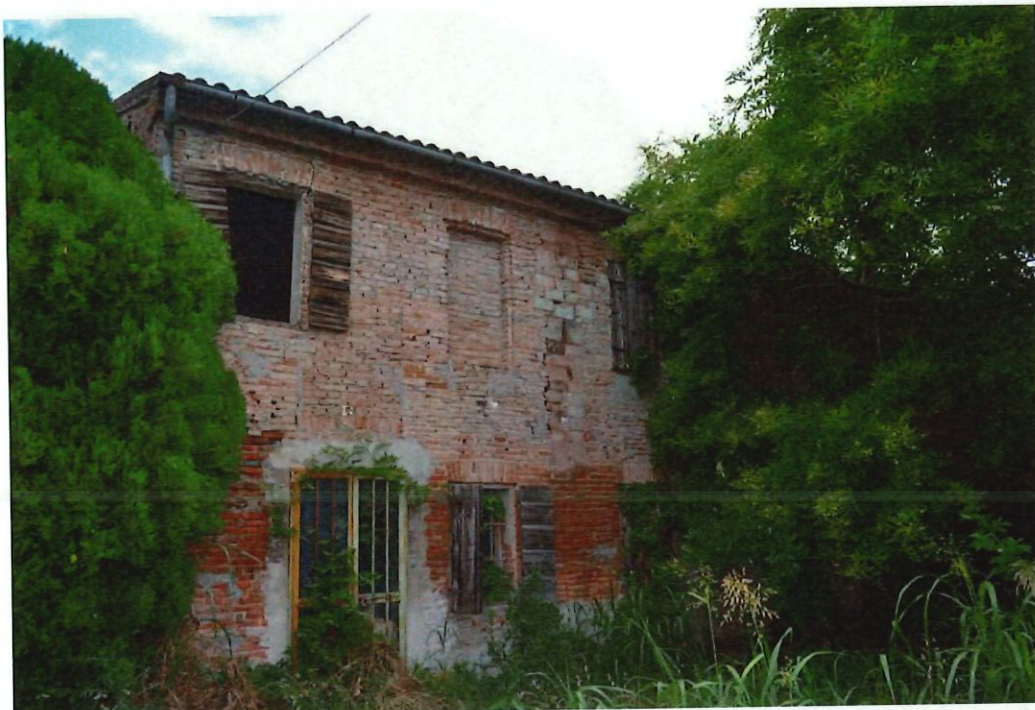
**foto 1** – m.n. 316 (visto da sudovest) – Il lotto unico consta di n. 4 fabbricati e di n. 2 aree urbane, costituite da fabbricati rurali con abitazione, accessori, posto auto e corti esclusive, nonché da due relitti stradali su altrettante strisce di terreno. L'edificio di passati trascorsi abitativi – ora un rudere abbandonato da lustri, semidiroccato e inabitabile – è catastalmente suddiviso in due subalterni sia al piano terra che al primo piano. Alla fu residenza vanno attribuiti n. 16 vani al pianterreno e n. 10 al primo piano. Gli accessori sono un rustico con annesso posto auto, magazzino e fienile, una tettoia che li collega al fabbricato fronte strada e una porcaia praticamente scomparsa tra la vegetazione.

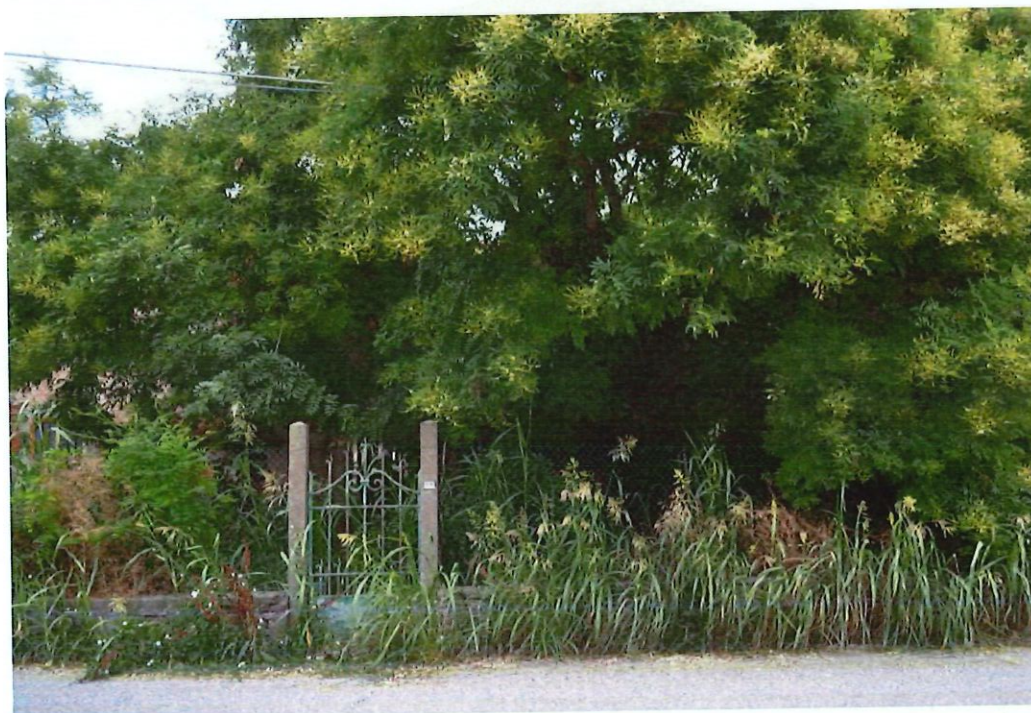
**foto 2** – mm.nn. 316-317 (visti da sud) – Le due strisce di terreno sul m.n. 317 costituiscono una banchina stradale e, quindi, non concorrono agli indici fondiari. Il cancelletto si apre semplicemente spingendo.

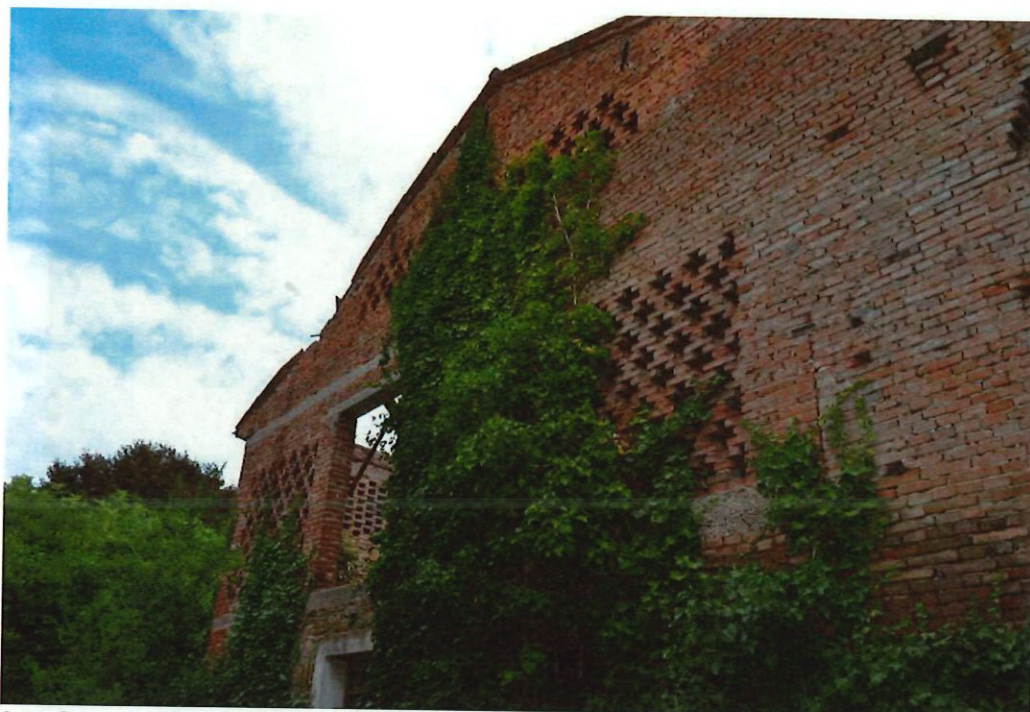
**foto 3** – m.n. 316 (sub 1 visto da sudovest) – Al primo piano del rustico, sopra l'ingresso laterale al pianterreno, sono posizionati due locali adibiti a "magazzino". Entrambi sono raggiungibili solo adoperando delle scale a pioli, non essendovi ausili d'accesso visibili dall'esterno e non avendo nessuno dei due locali interconnessione al resto del fabbricato dall'interno. Le ampie porzioni di muratura a parete grigliata fanno pensare all'utilizzo come granaio, in epoca passata. Notare l'interruzione delle incordolate all'interpiano.

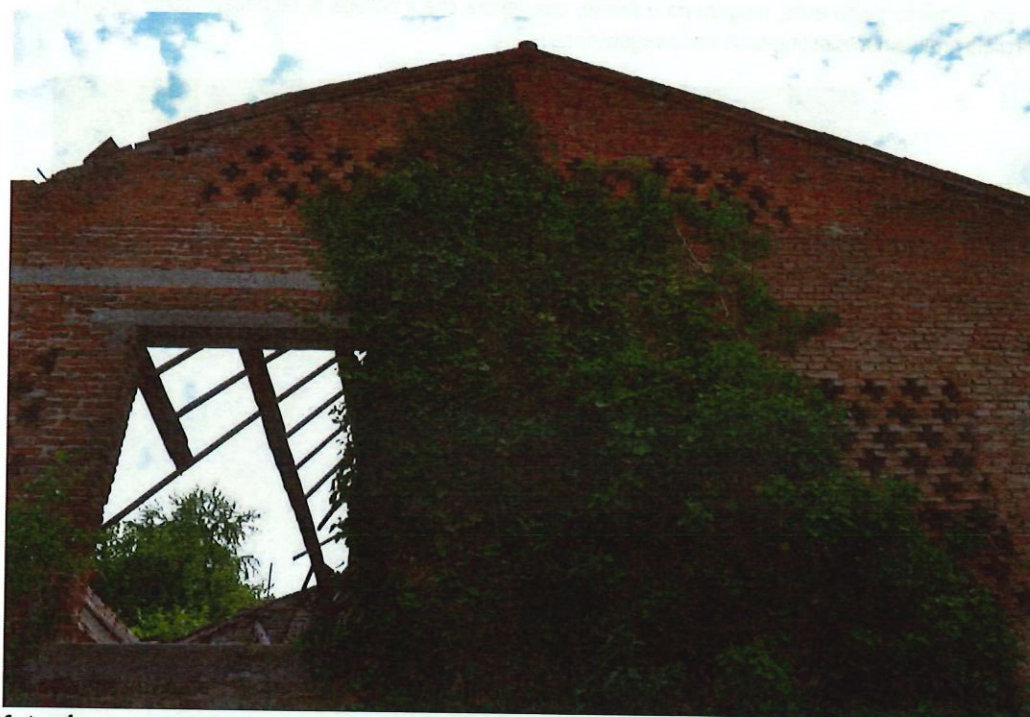
**foto 4** – m.n. 316 (sub 1 visto ovest) – Come si vede anche dall'aerofoto satellitare, un'estesa porzione della falda di copertura nord è crollata. Il fatto risale a epoca non meglio precisata. Tutta questa parete, oltre a denunciare già a vista una scarsa qualità muraria, dovuta anche dal deterioramento dei laterizi per la prolungatissima esposizione diretta alle intemperie, è invasa dall'edera rampicante.

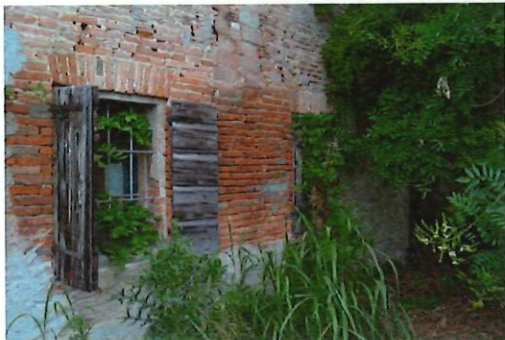
**foto 5** - m.n. 316 (sub3) - La tessitura muraria è ricca di inclusioni e di discontinuità materiali.

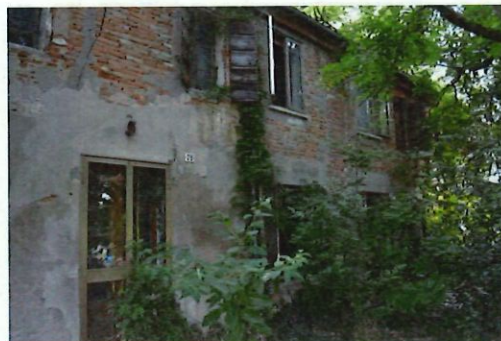
**foto 6** - m.n. 316 (subb1 e 3) - Le poche porzioni intonacate di muro hanno scadenti rinzaffi di malta.

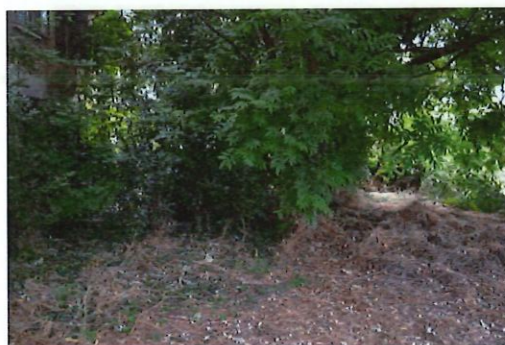
**foto 7** 316 m.n. 316 (subb1 e 4) - La corte sul fronte strada è invasa e ricoperta dalla vegetazione.

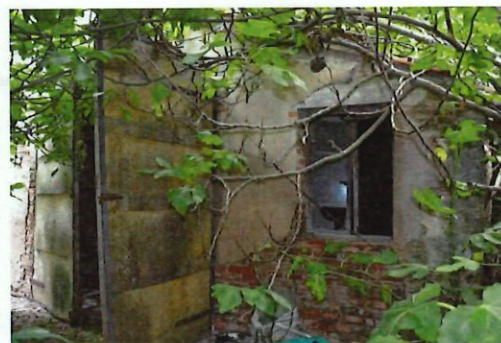
**foto 8** - m.n. 316 (sub2) - L'annesso posto auto è anch'esso in pessimo stato di conservazione.

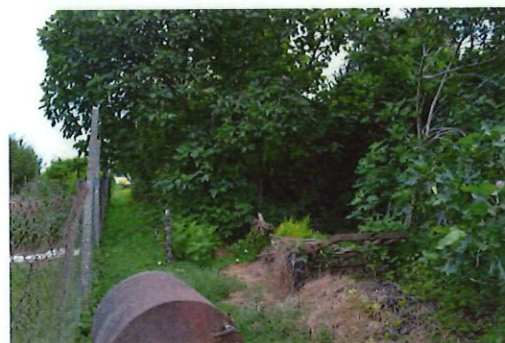
**foto 9** - m.n. 316 (sub4) - Sul retro la proliferazione vegetale ha formato un vero e proprio boschetto.

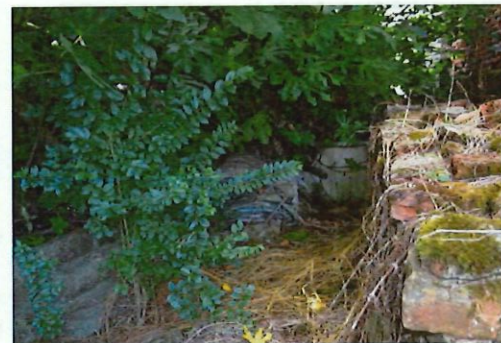
**foto 10** - m.n. 316 (sub4) - Rottami edili e pacchi di nylon a ridosso confine di proprietà.

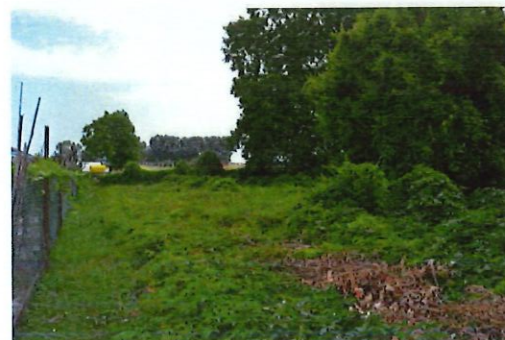
**foto 11** - mm.nn. 40, 99 e 100 - L'incuria rende inattuale la classificazione dei terreni sul retro a *vigneti*.

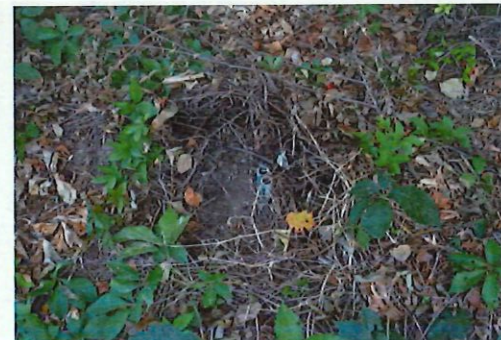
**foto 12** - m.n. 99 - Ceppi residuali della cessata attività florovivaistica sui terreni a nord del compendio.

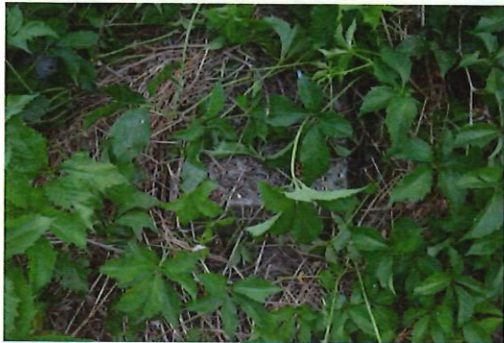
**foto 13** - m.n. 99 - I ceppi cementizi residuanti dalla dismissione delle serre rimangono piantati a terra.

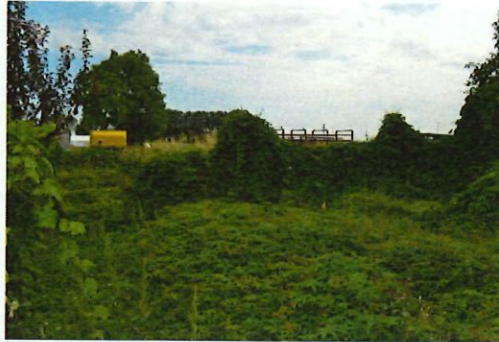
**foto 14** - mm.nn. 40,99 e 100 - Un confine recintato si raggiunge anche a nord del lotto staggito.

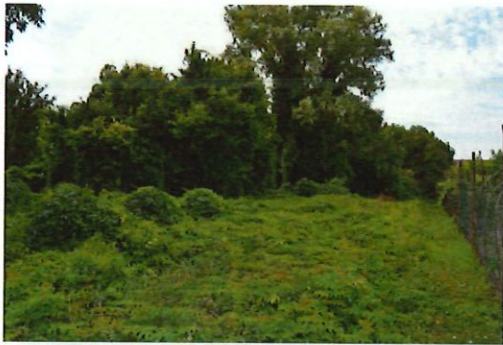
**foto 15** - mm.nn. 40, 99 e 100 - Il m.n. 316 e i terreni a nord formano fisicamente un lotto unico.

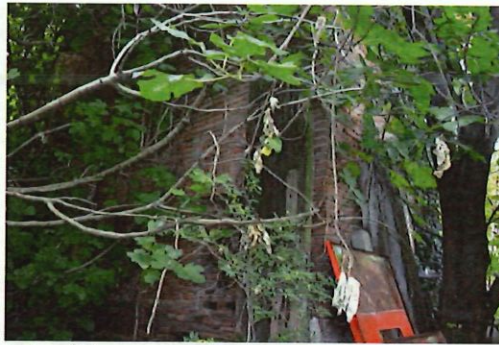
**foto 16** - m.n.316 (sub1) - L'annesso rustico è adibito a ricovero attrezzi, magazzino e fienile.

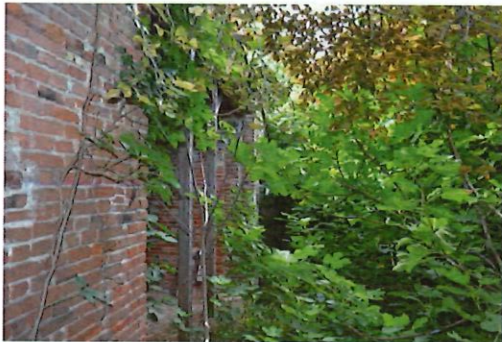
**foto 17** - m.n. 316 (sub1) - Anche l'annesso rustico è strutturalmente di fatto inagibile.

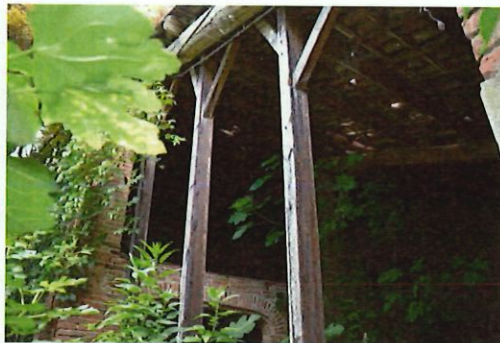
**foto 18** - m.n. 316 (sub1) - L'ordito di copertura del fienile è dissestato e pieno di buchi.

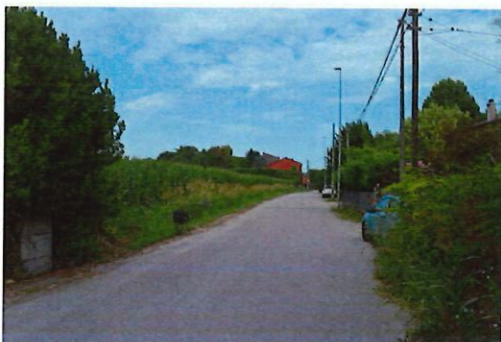
**foto 19** - via Fontana - La contrada si trova in zona urbanistica "B" – residenziale di completamento.

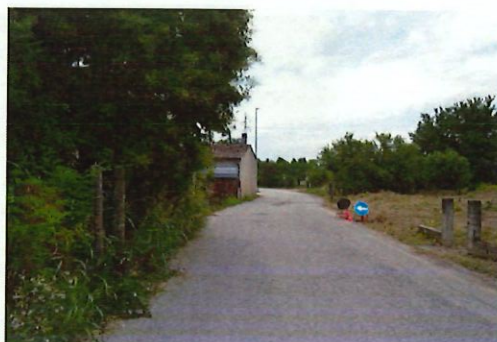
**foto 20** - via Fontana - Malgrado la zonizzazione, si tratta in effetti di una contrada rurale.
