allegato n. **E.12**

## **Fotografie degli interni**

*scatti del primo Luglio 2025*

- - n. 25 foto del rudere con accessori e pertinenze foglio 13,  
m.n. 316, subb 1, 2, 3 e 4, e m.n. 317, subb 1 e 2,  
in via Fontana n. 28

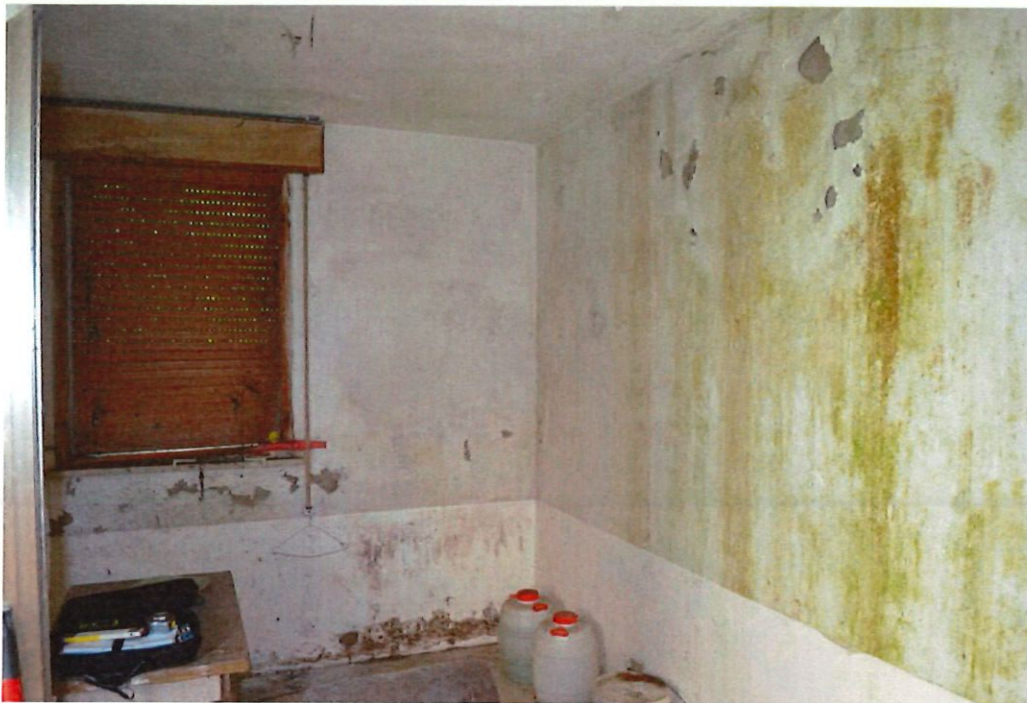
foto 1 – m.n. 316 sub 1 ("ripostiglio") – Segnato catastalmente come *ripostiglio*, il locale costituisce in realtà l'ingresso laterale dell'abitazione, che è anche l'unico praticabile e praticato nel corso degli accessi. La separazione erariale tra il sub 1 e il sub 3 è un residuo delle classificazioni d'impianto, dove sul lotto esclusivo – con risalenza secolare – esistevano edificati i due mm.nn. 41 e 103. Il profilo di legittimità del compendio è dato solo da una concessione edilizia in sanatoria, definita in data 16/11/1994.

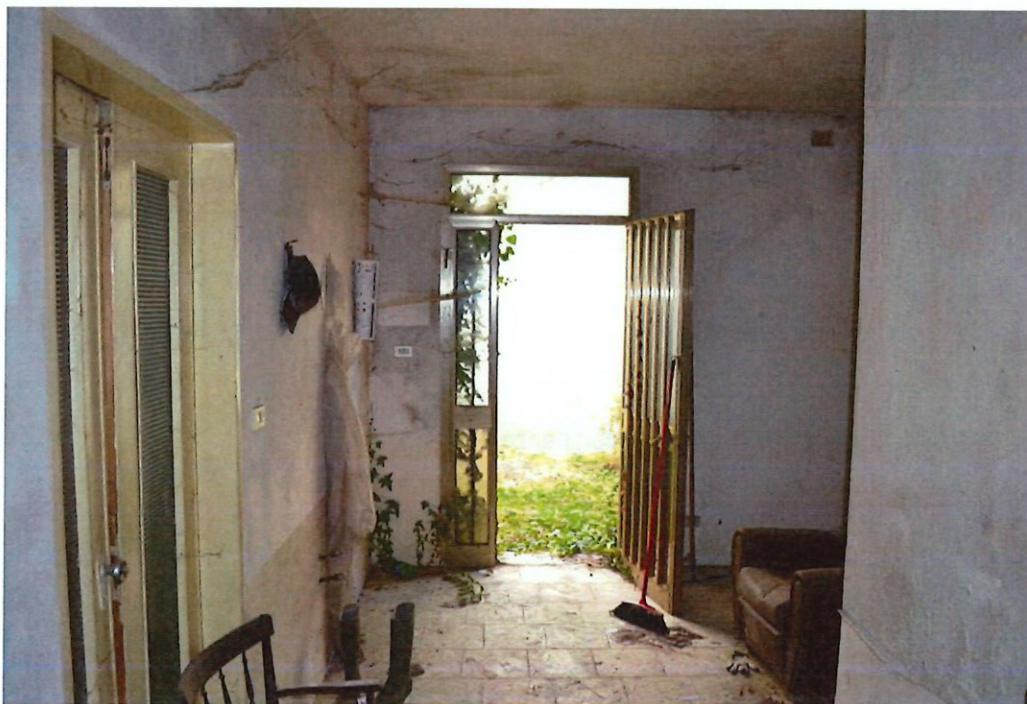
foto 2 – m.n. 316 sub 1 ("ripostiglio") – Tutto il lotto edificato è abbandonato da lustri. Forse vi fu qualche modesto intervento di pulizia e di sistemazione col passaggio di proprietà successivo alle precedenti esecuzioni forzate che lo colpirono (RGE n. 184/2004 tribunale di Verona, poi riunita alla n. 42/2008), ma allo stato attuale finiture e impianti sono da considerarsi totalmente compromessi.

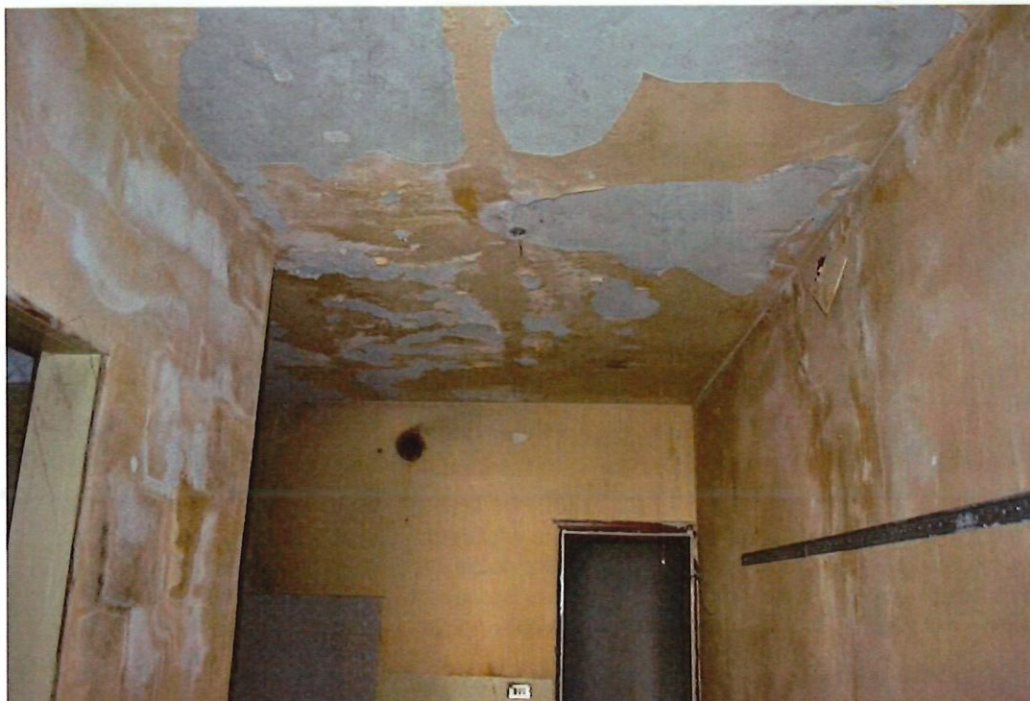
foto 3 – m.n. 316 sub 1 ("ripostiglio") – Le tinteggiature interne, con poche eccezioni, si presentano scrostate da igroscopia e massivi ristagni d'umidità. Sopra a questo settore, come si vede dalle foto esterne nn. 3 e 4, è collassato il tetto, per cui gli estradossi degli impalcati ai piani superiori lasciano trafilare l'acqua piovana. Due porte esterne sono sempre aperte; per aprirle basta semplicemente tirare con un po' di forza.

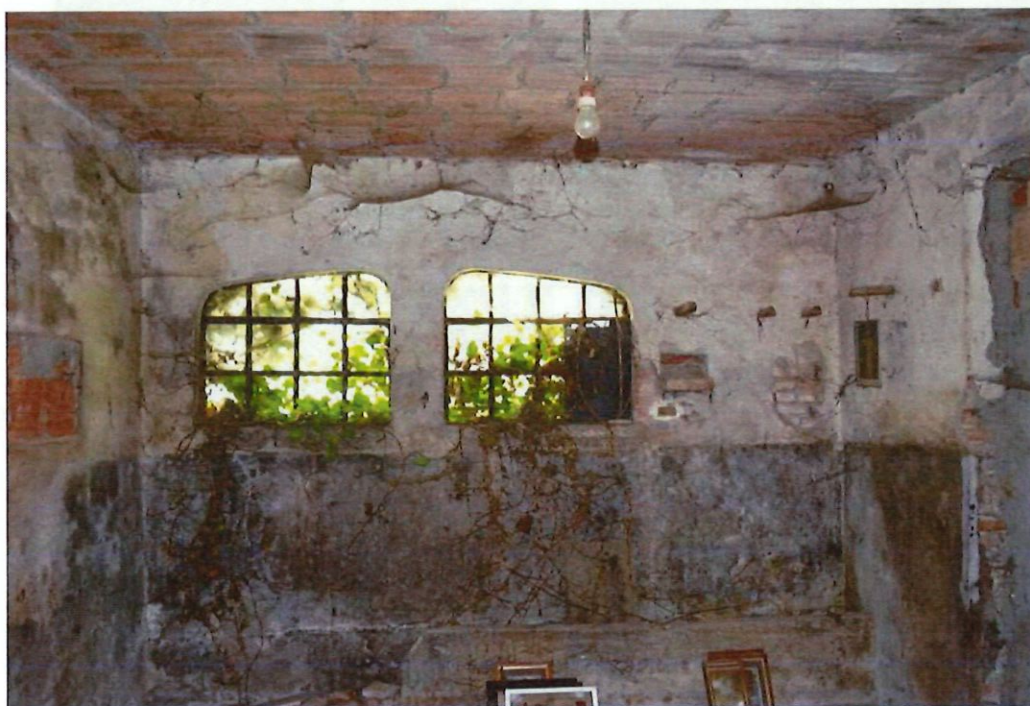
foto 4 - m.n. 316 sub 1 ("ripostiglio") – Segnato catastalmente come *ripostiglio*, la stanza è in realtà ciò che rimane di una stalla con tanto di mangiatoie. Qui le finiture sono tenute al rustico e l'ambiente non è nemmeno riscaldato o riscaldabile, dato che le aperture finestrate, termicamente, è come se non ci fossero. L'impalcato di piano, in questo settore, presenta l'intradosso in laterocemento.

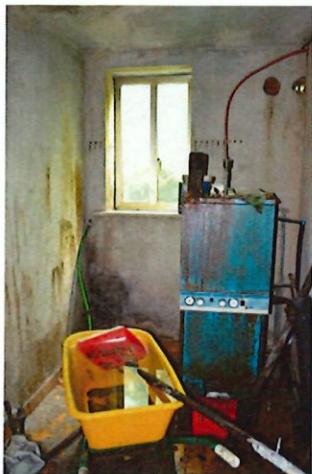
**foto 5** - sub 1 (CT) - Il locale caldaia, invasore d'acqua piovana, ospita un apparecchio a gasolio, in avaria da tempi immemori. La condotta non è metanizzata.

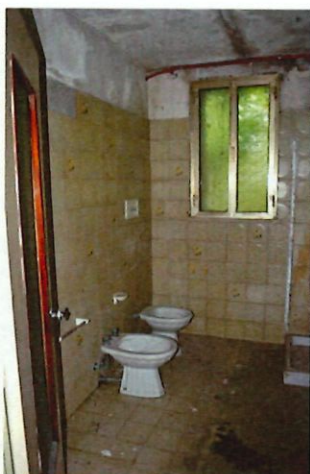
**foto 6** - sub 3 (WC) - Nel bagno si trovano lavandino a colonna (in foto non visibile), piatto doccia, tazza e bidet. I rivestimenti sono ceramici smaltati, sui muri fino a 2,2m.

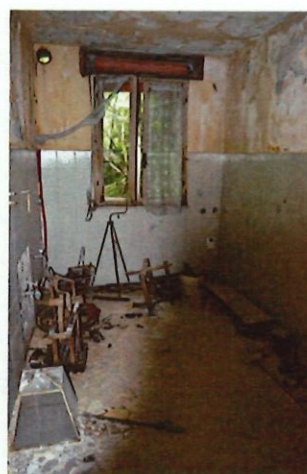
**foto 7** - sub 3 (cottura) - Le pareti attrezzate, rivestite in piastrelle ceramiche, si presenta coi nudi attacchi. Finestra con avvolgibili in cassonetto non coibentato.

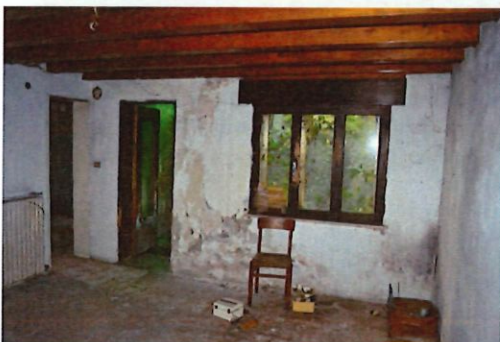
**foto 8** - sub 3 ("cucina") - Indicato al catasto come cucina, questo è in realtà un soggiorno. L'unica dotazione tecnologica visibile sulle pareti è un calorifero in ghisa. Impalcati di piano completamente lignei.

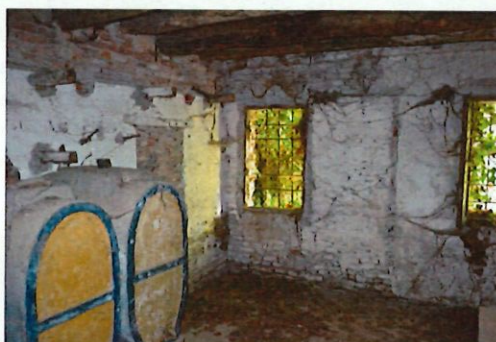
**foto 9** - sub 1 ("ripostiglio") - Malgrado la destinazione d'uso catastale, si tratta di una cantina tenuta al rustico, con tanto di damigiane spillabili a basamento fisso. Finestre con la sola inferriata.

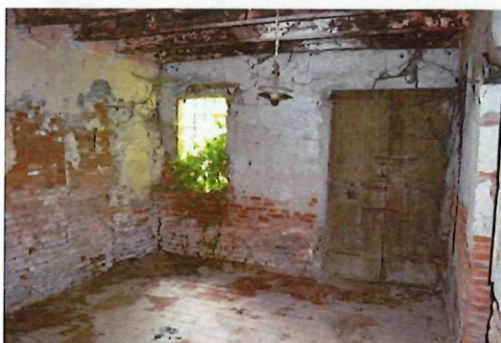
**foto 10** - sub 1 ("ripostiglio") - Anche questo è un rustico assimilabile a cantina, con porta a due battenti in legno massiccio e finestra a sola inferriata. L'accesso dà sulla corte esterna esclusiva del sub 1, su via Fontana. Il pavimento è in battuto di cemento. Intonaci scrostati e carpenterie lignee fatiscenti.

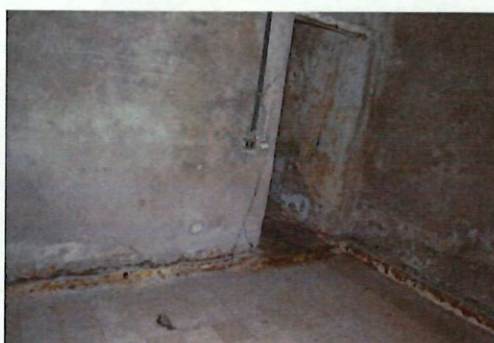
**foto 11** - sub 3 (ripostiglio) - Il vano è uno dei pochi a trovarsi del tutto privo d'illuminazione diretta. Il pavimento risente di sprofondamenti non visibili in foto, oltre a essere sconnesso in più punti. La porta ritratta nello scatto dà su un piccolo vano sottoscala, assente sia al catasto che nel condono.

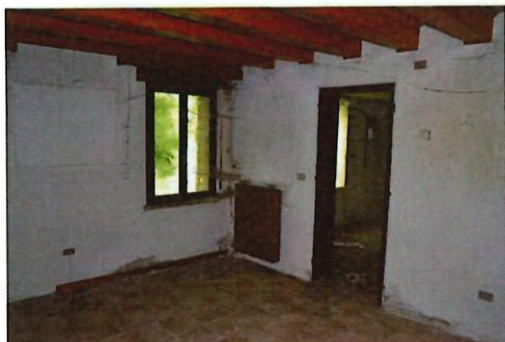
**foto 12** - sub 3 (soggiorno) – Si tratta di uno dei vani ridotti meno peggio, con tinte perlopiù integre salvo qualche sbollamento, pavimenti in cotto, infissi in legno tenero e ordito in non pessimo stato di fatto.

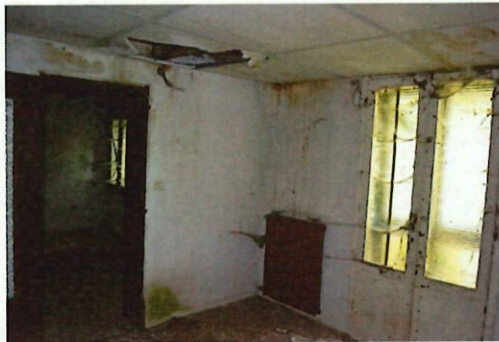
**foto 13** - sub 3 (ingresso) – La stanza a fianco del locale ritratto allo scatto precedente è molto più ammalorata, col controsoffitto sfondato e intrusioni di umidità muffita un po' dappertutto.

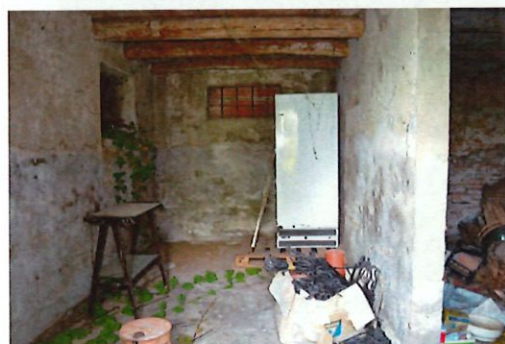
**foto 14** - sub 1 (magazzino) – Alle due cantine rivolte verso il giardino fronte strada si accede da un ingresso autonomo. I vani sono tenuti al rustico. Porta apribile con qualche strattone. Locali giocoforza accessori e non abitabili.

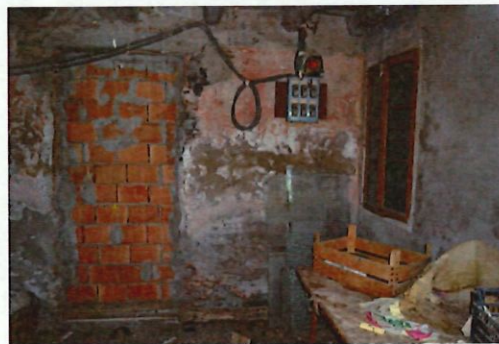
**foto 15** - sub 1 (magazzino) – La porta murata è rivolta verso il locale di cui alla precedente foto n. 13. La separazione fisica tra i due ambienti corrisponde a quanto rappresentato sia catastalmente che amministrativamente. Funzionalità elettriche da verificare.

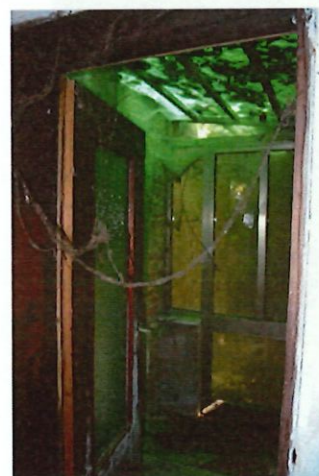
**foto 16** - sub 3 (veranda) – Gli infissi sono chiodati sopra un muretto di base. Telaio e vetri hanno scarsa o nulla prestazione termica, oltre a presentarsi semi-distrutti e invasi di vegetazione.

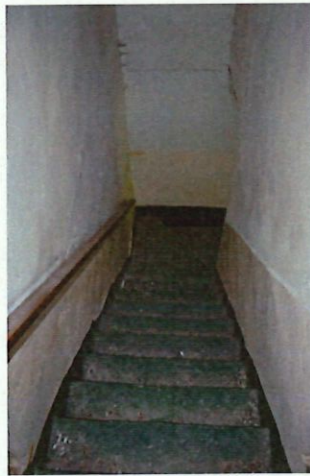
**foto 17** - sub 3 (scala) – Si tratta dell'unico collegamento diretto al I piano, peraltro su struttura di dubbia portanza. La larghezza della rampa misura poco più di 94cm. Dinamica molto pronunciata.

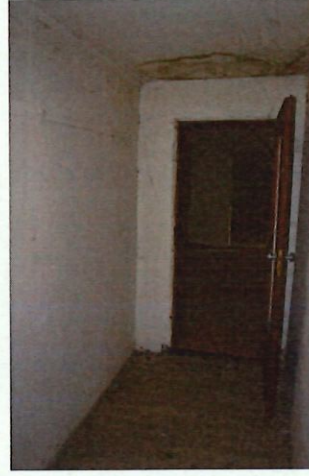
**foto 18** - sub 3 (disimpegno 1p) – Tutti i vani al primo piano si reggono su solai di assai incerta staticità. Gli assiti sono traballanti e buona parte delle orditure intradossali mostra forte deperimento.

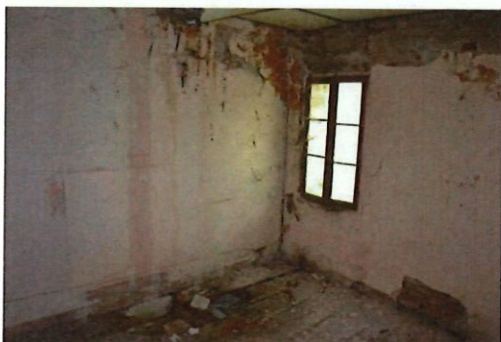
**foto 19** - sub 3 (letto) – Parte dell'assito è sfondato, così come parte del controsoffitto.

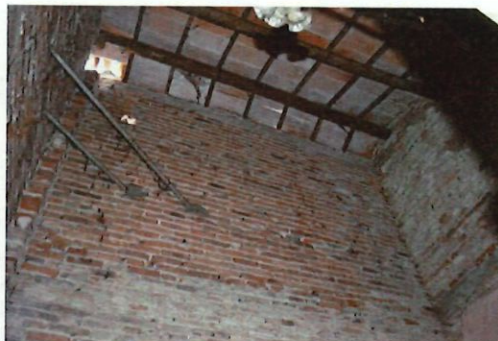
**foto 20** - sub 3 ("letto") – Il locale, privo di finestre, giace sotto il colmo di copertura ed è al grezzo.

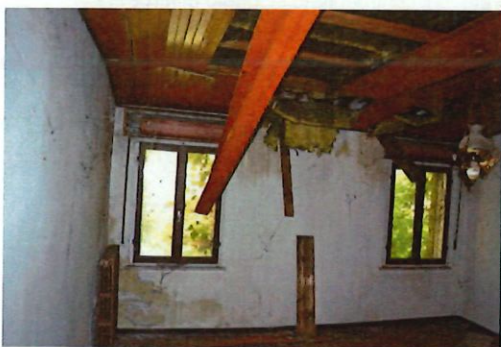
**foto 21**- sub 3 (letto) – Il crollo del controsoffitto in perlinato scopre l'ordito di copertura.

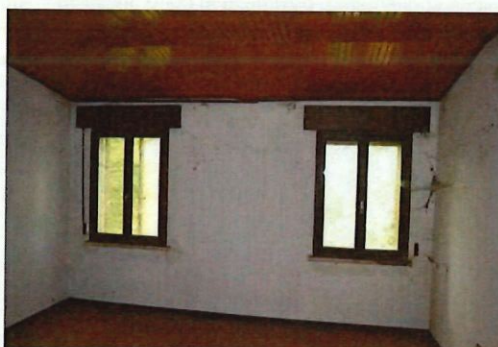
**foto 22** - sub 3 (letto) – Anche questa è una stanza non del tutto in rovina.

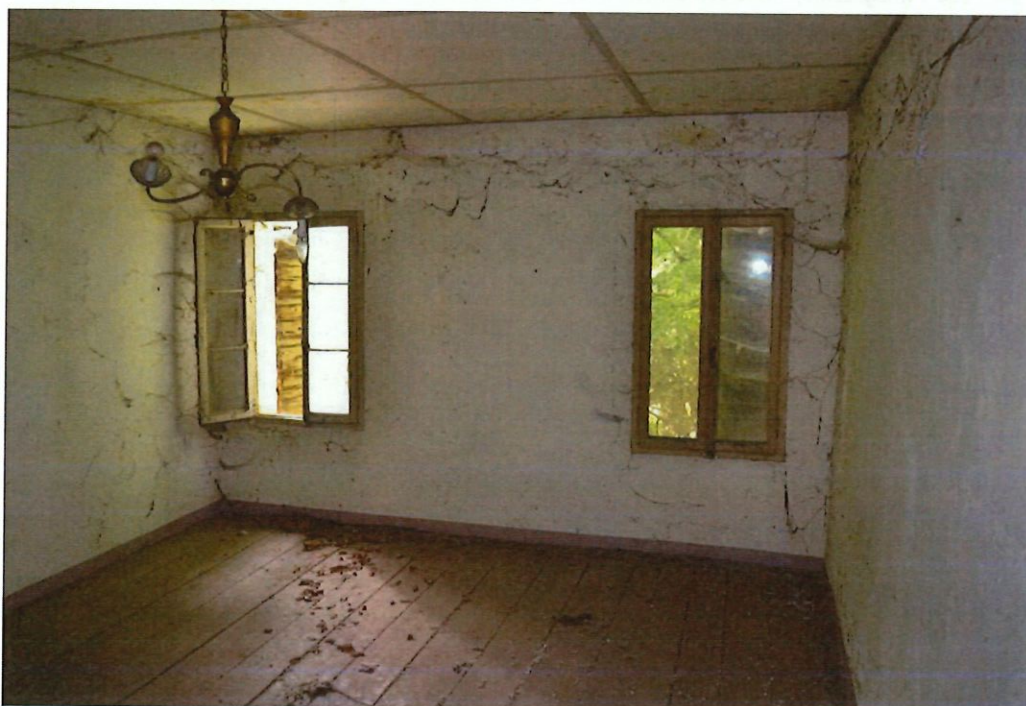
**foto 23** – m.n. 316 sub 1 ("ripostiglio") – Il locale è predisposto per fungere da stanza da letto, non da *ripostiglio*. Il controsoffitto, anche se in foto non si vede, è seriamente danneggiato in uno degli angoli. L'assito in legno massiccio, malfermo e fissato su travetti in pessime condizioni (cfr. foto n. 10), così come gran parte delle altre strutture portanti non è omologabile alle vigenti norme tecniche sulle costruzioni.

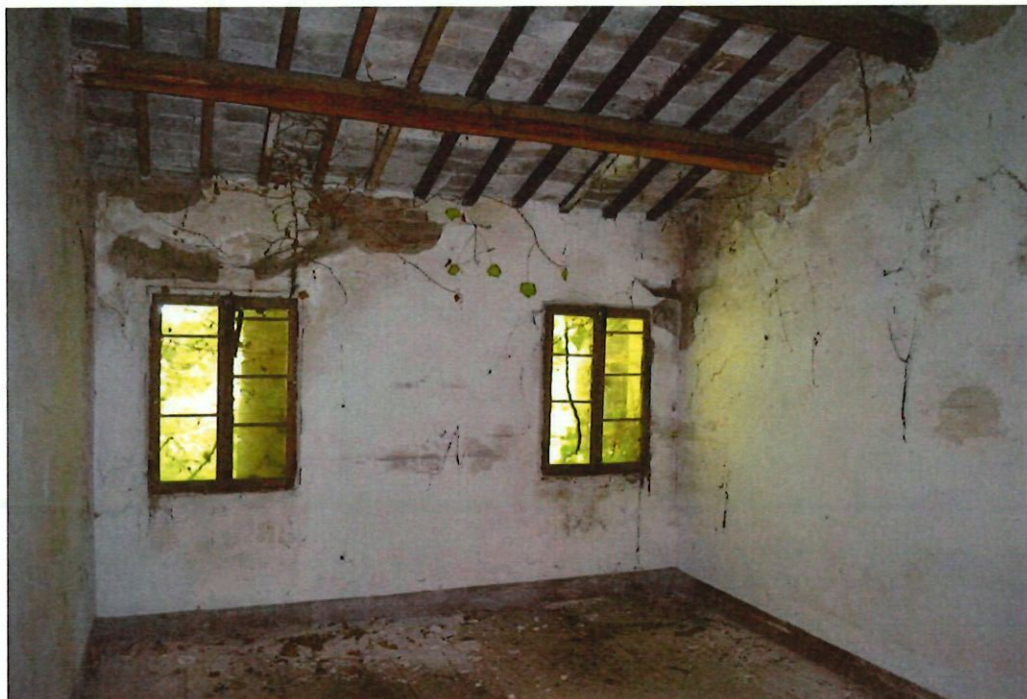
foto 24 – m.n. 316 sub 1 ("ripostiglio 2") – Anche qui ci troviamo davanti a un'evidente discrepanza tra la destinazione d'uso figurativa del vano e le sue intenzioni d'impiego effettive. Per quanto di tutta evidenza inagibile e impraticabile, questa seconda stanza sul confine di proprietà est, se abitabile, avrebbe i connotati di una camera da letto e non di un *ripostiglio*. Sotto di essa si trova il locale di cui alla precedente foto n. 9.

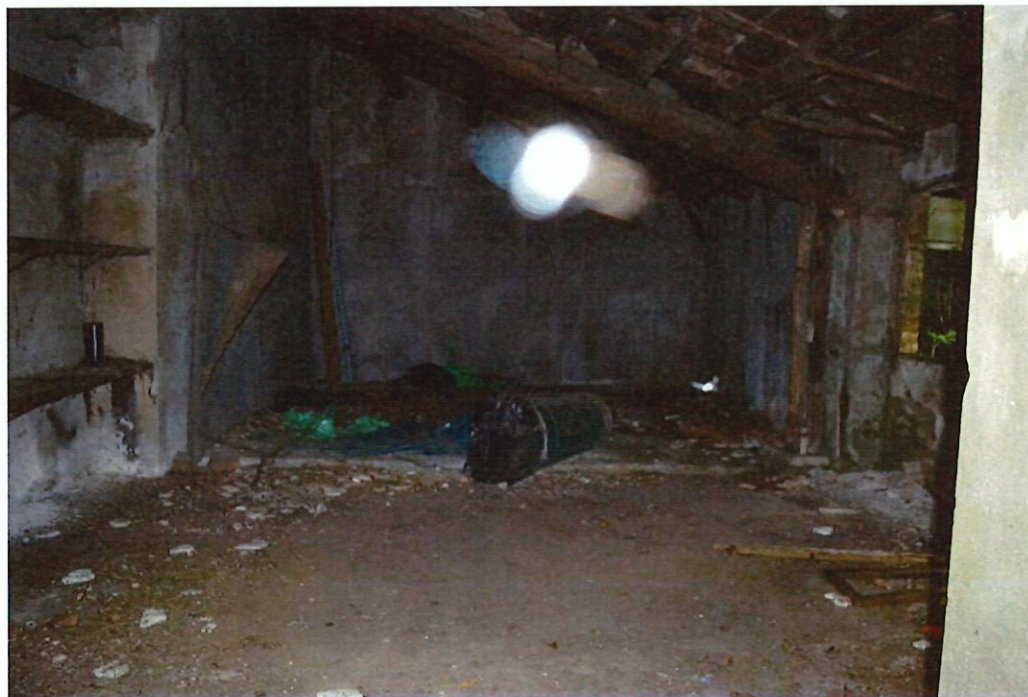
foto 25 – m.n. 316 sub 2 (garage) – Il posto auto tra il ripostiglio esterno e il ricovero attrezzi/magazzino/fienile è immerso in una fittissima vegetazione, ha i muri saturi di umidità e regge una copertura bifalda con l'ordito imbarcato e privo di qualsivoglia coesione o caratterizzabilità. Tutti i paramenti murari degli accessori, per come si presentano, difficilmente possono raggiungere anche solo meccanismi locali di primo modo. "Conformità statica" difficile se non impossibile da certificare.
