**VISTA DEGLI IMMOBILI A SAN NICOLA  
MANFREDI (BN)**

**C.DA IANNASSI – LOC. MEZZARICOTTA  
FG. 7, P.LLE NN. 262 sub 4, 262 sub 5 E 339**

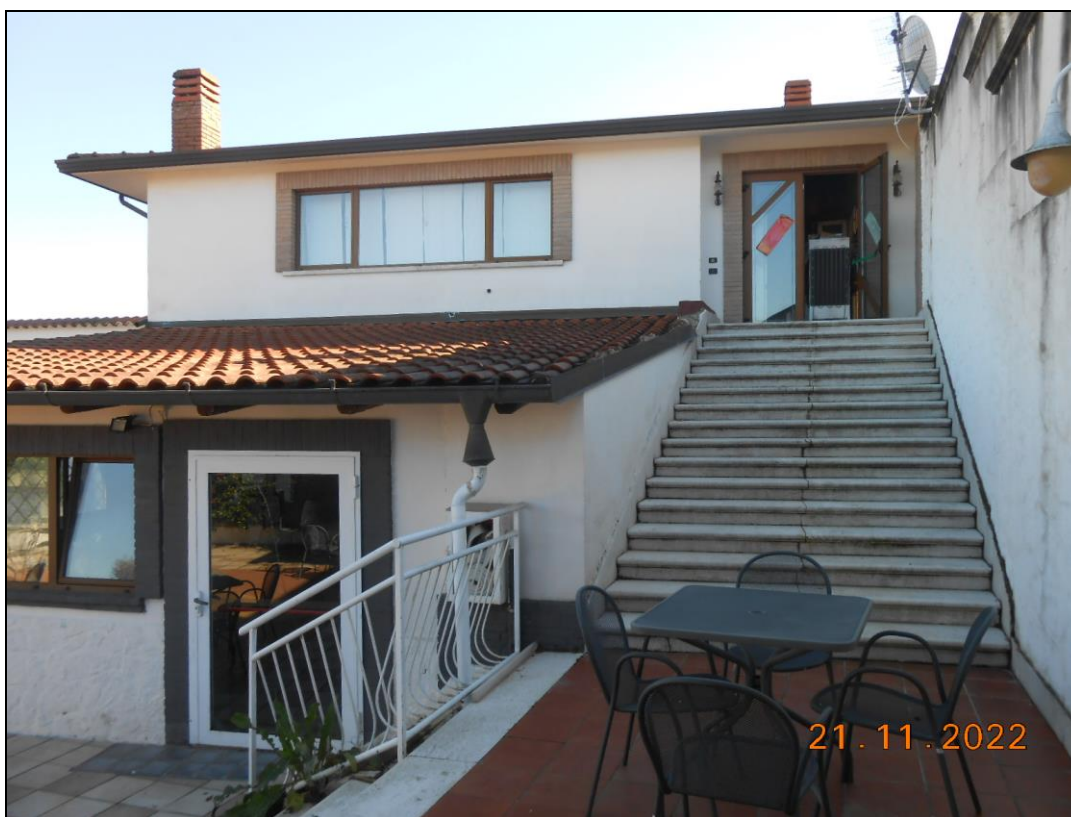
**FOTO N. 22 Vista della scala esterna di accesso al P.I. adibito a residenza p.la 262/5. Si nota il porticato sulla destra.**

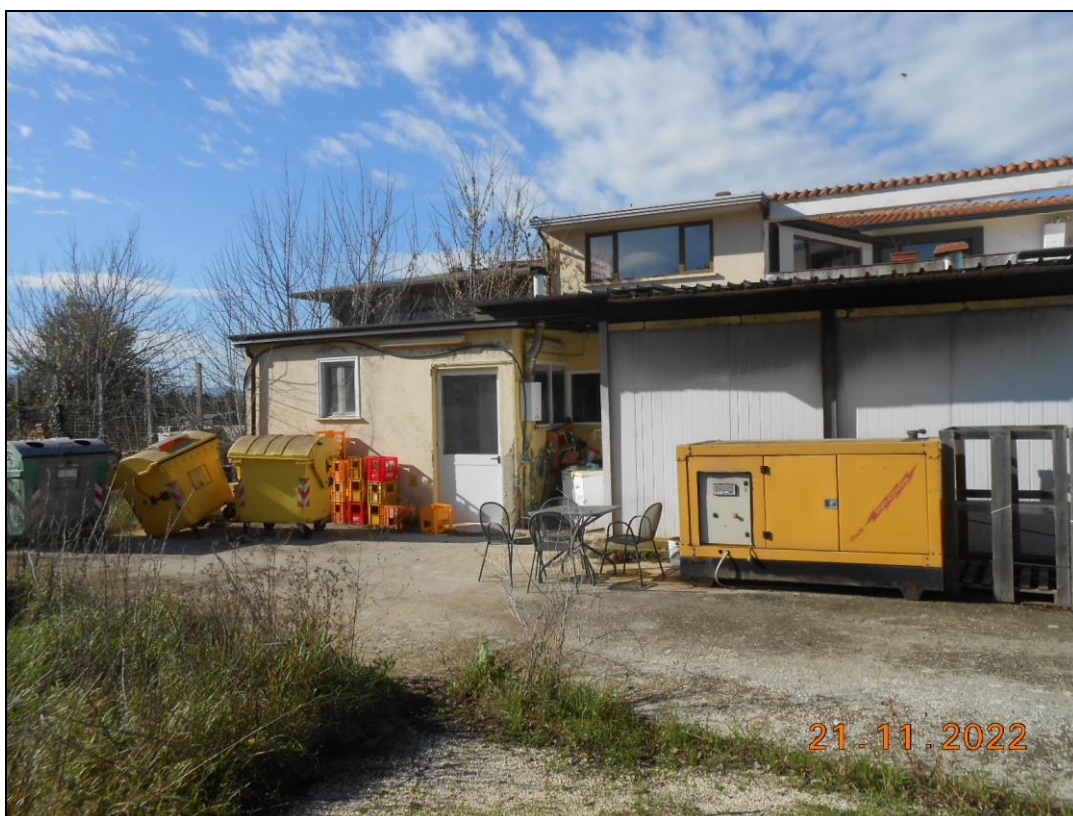
**FOTO N. 29** Vista del ristorante nella parte posteriore. Si nota il container usato a cella frigorifera.

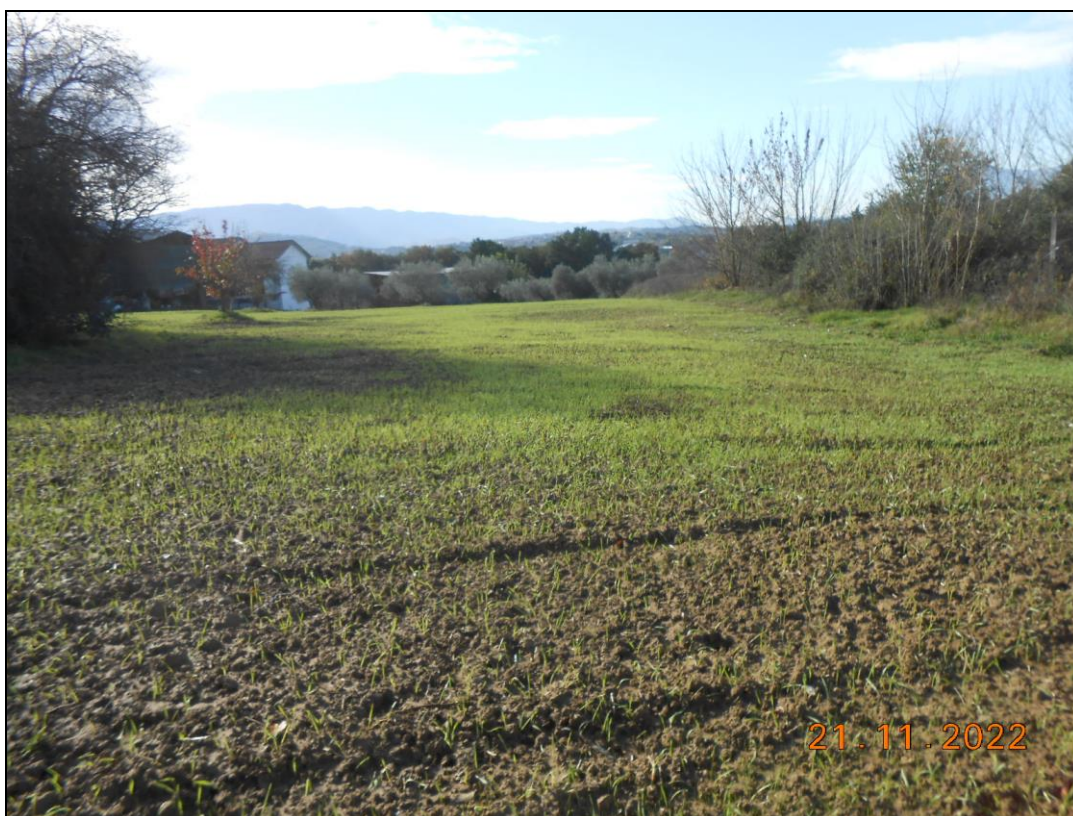
**FOTO N. 31 Vista del terreno retrostante il ristorante (p.lla 339). Si nota il pozzo.**

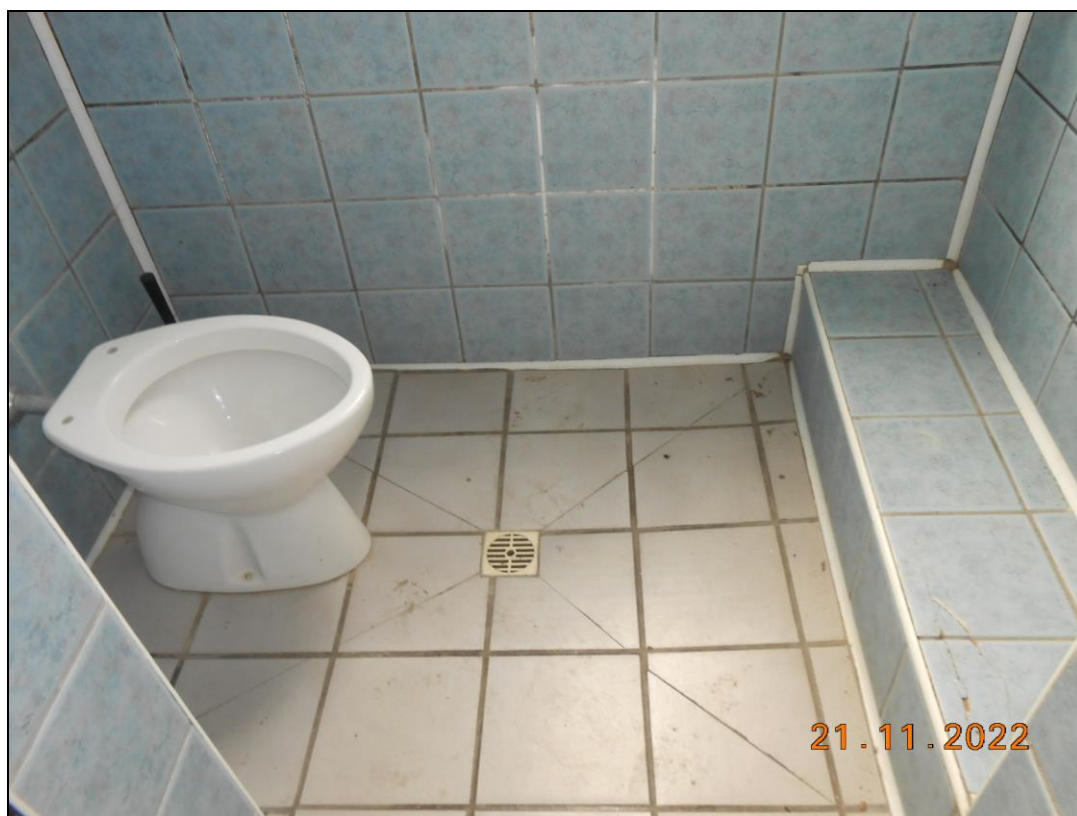
**FOTO N. 63** Vista interna dei w.c. a piano terra o rialzato. Si notano le infiltrazioni d'acqua nel soffitto.

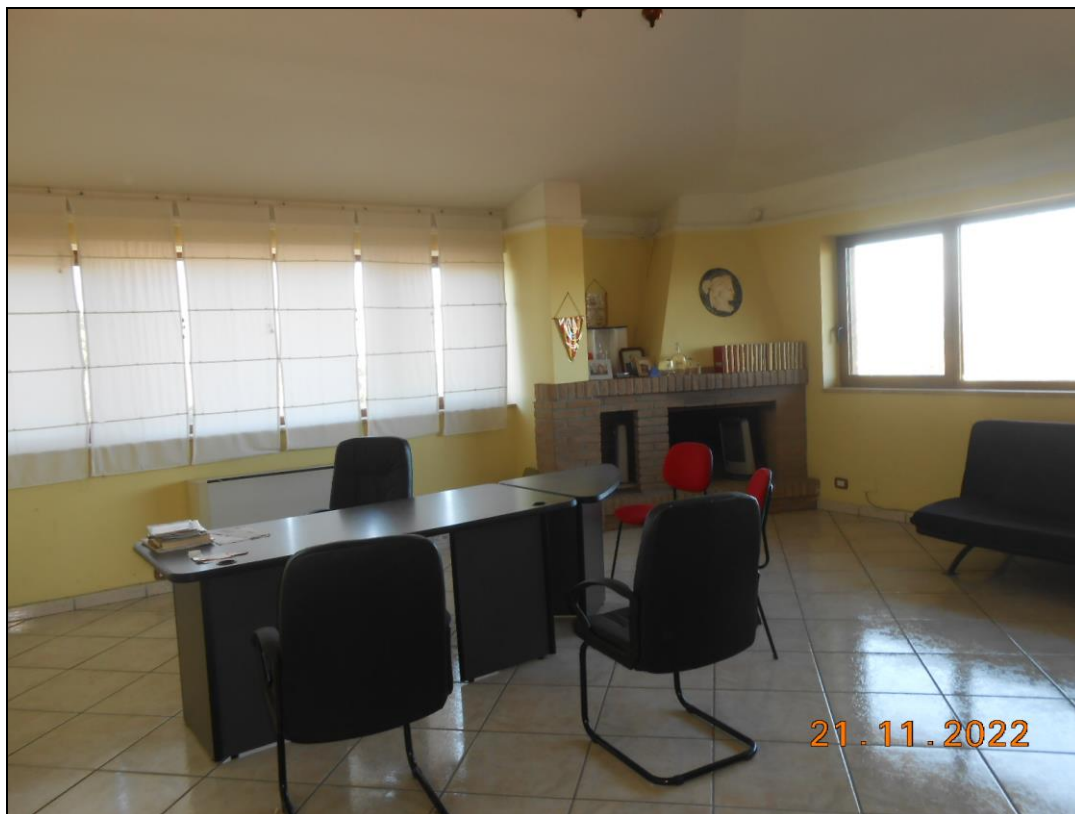
**FOTO N. 74 Vista del P.I., adibito a residenza (p.Ila 262/4). Si notano macchie di condensa e muffa di colore nero sul soffitto.**

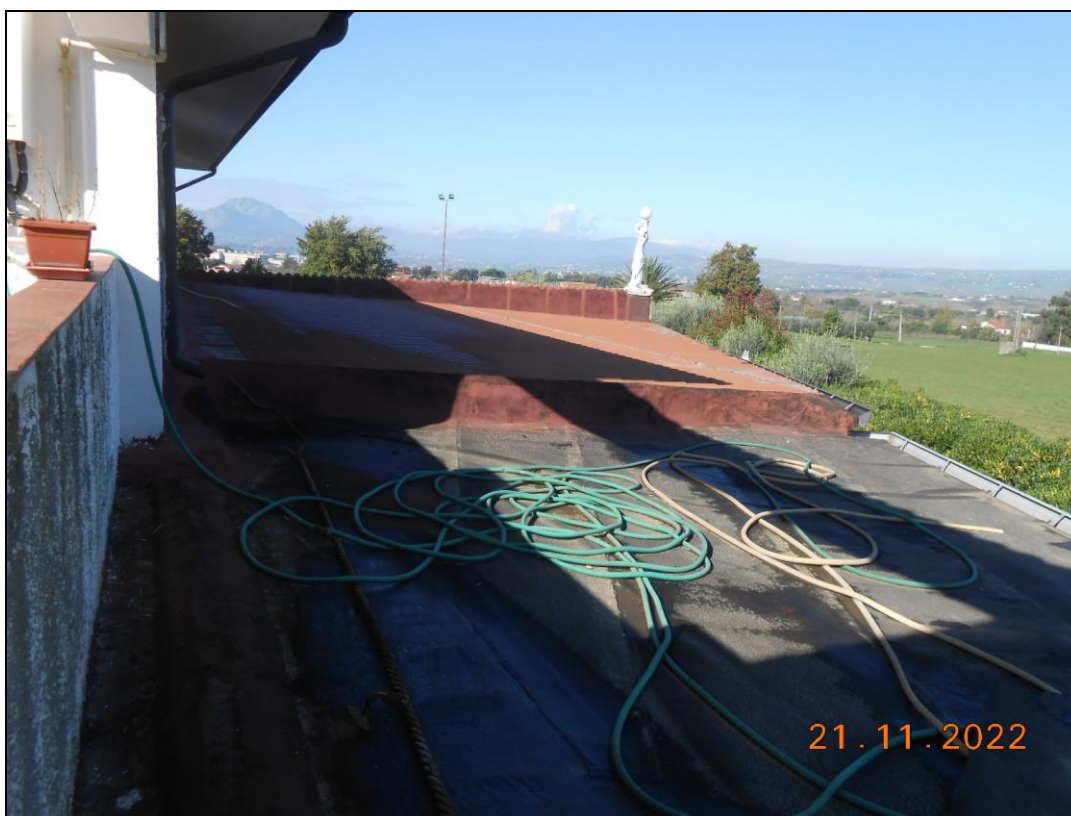
**FOTO N. 81 Vista del porticato al piano rialzato, non accatastato.**
