## Procedura Esecutiva Immobiliare n. 3/2012 - Udiencia del 27/01/2026

Oggetto: Tribunale di Matera – Esecuzione Immobiliare n. 3/12

### RELAZIONE DI CONSULENZA TECNICA DI UFFICIO

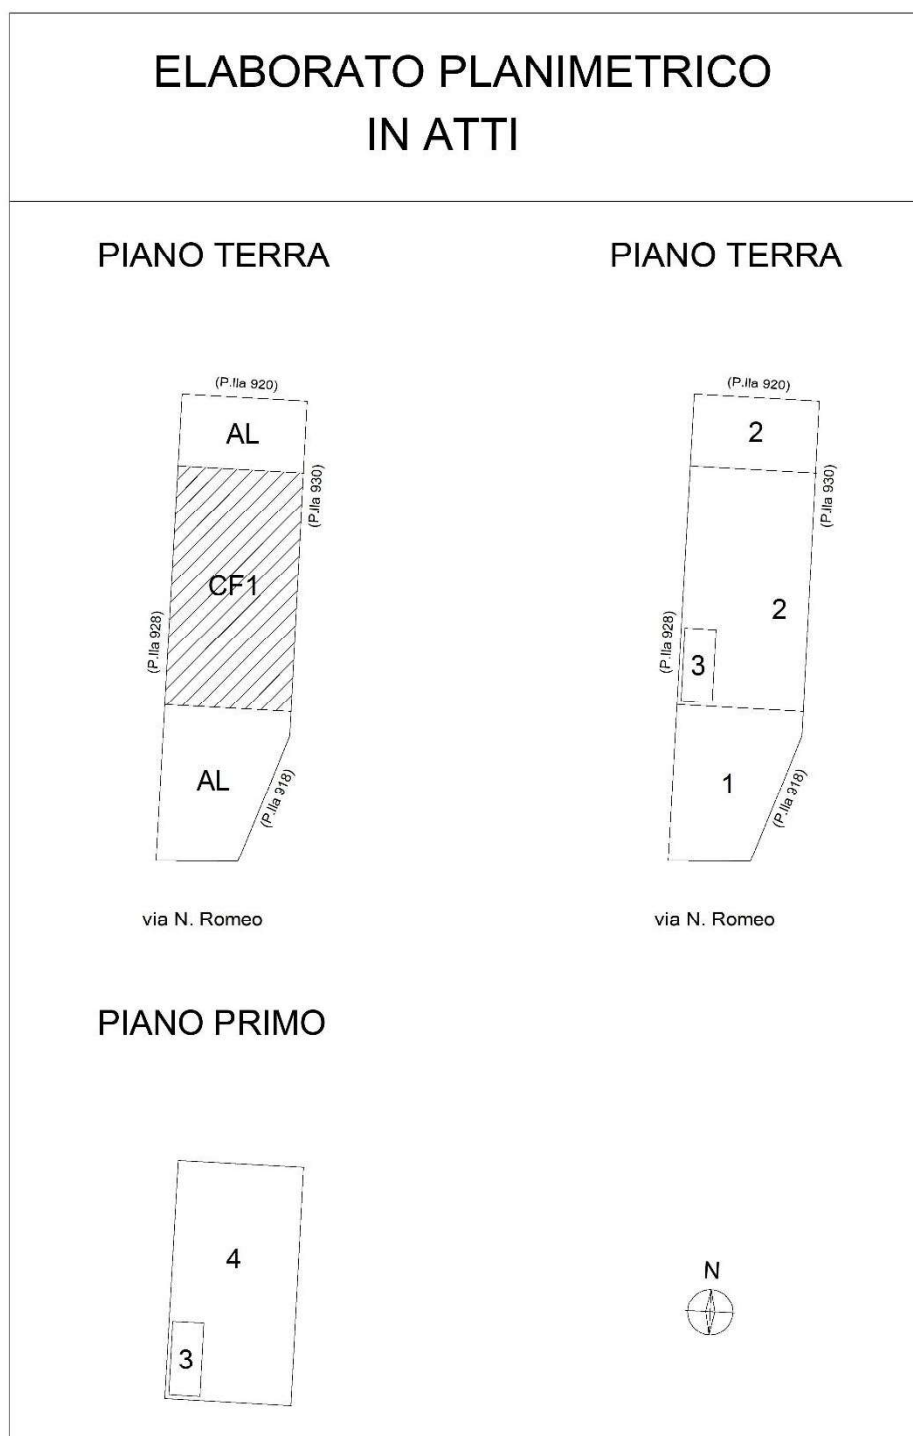
- **Presenza di un immobile realizzato sull'area libera retrostante, di pertinenza del laboratorio artigianale**

Tale immobile è stato realizzato senza alcuna autorizzazione (così ha dichiarato l'occupante). Si eleva in adiacenza al laboratorio sito al piano terra (FG 40 – P.LLA 1432 – SUB 2) e risulta aver in inglobato parte dello stesso.

Dall'analisi del lotto in questione ne deriva che tale immobile deve rientrare nella procedura esecutiva in quanto insiste sulla superficie della particella esecutata. Andrebbe sicuramente stimato, in quanto bene che cambierebbe il valore dell'intero compendio immobiliare; poi saremmo di fronte a due operazioni da poter effettuare:

1. Per velocizzare le tempistiche, al fine di poterne espletare la vendita, andrebbe valutato e deprezzato, considerata la NON regolarità edilizia in quanto realizzato in assenza di autorizzazioni;
2. Potrebbe essere sanato e successivamente valutato al fine di ottenere un bene al miglior prezzo di mercato (per tale operazione sarebbe necessario interfacciarsi con l'ufficio tecnico del comune di Montalbano Jonico per verificare che la sanatoria sia possibile).

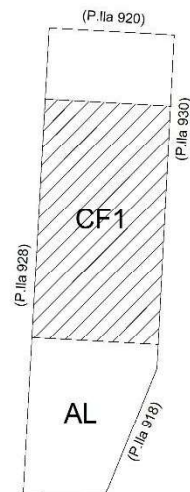
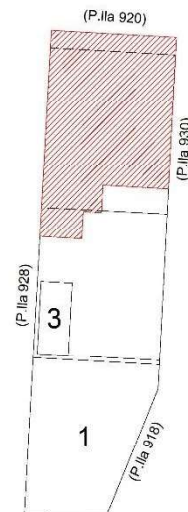
## ELABORATO PLANIMETRICO CON AREA REALIZZATA

area occupata da altro immobile  
realizzata senza titolo edilizio

Come si denota l'area in questione è quella campita in rosso e dalle misurazioni sembrerebbe occupare anche una minima porzione della p.lla 920 (non oggetto di pignoramento).

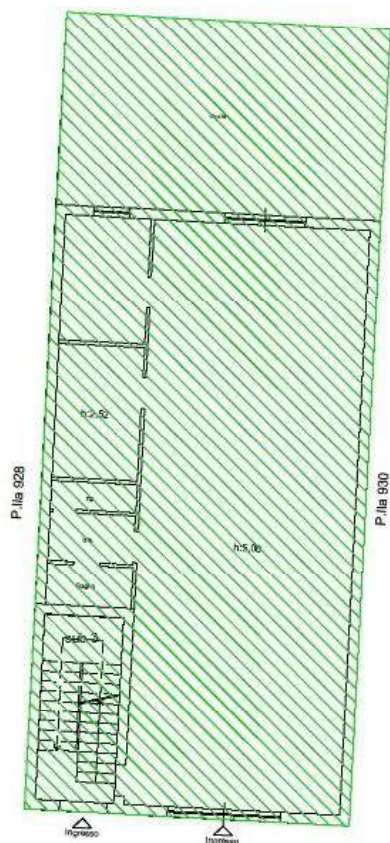
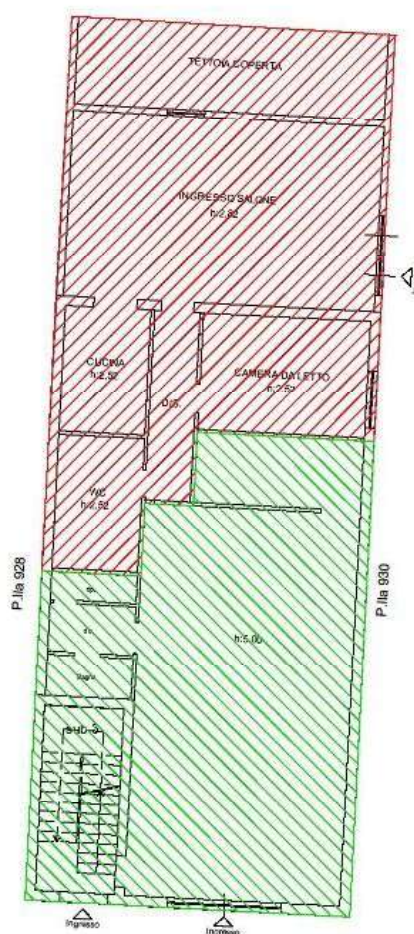
area occupata da altro immobile  
realizzata senza titolo edilizio

area destinata a laboratorio artigianale  
oggetto di pignoramento (Fig. 40 - P.lia 1432 - sub 2)

Nell'immagine precedente, nella prima planimetria a sinistra è campita in verde l'area accatastata come Laboratorio (fg 40 – p.lia 1432 – sub 2); nella planimetria a destra, invece, la parte rossa risulta essere occupata dal fabbricato realizzato senza autorizzazioni e quella verde dalla restante parte del Laboratorio artigianale.

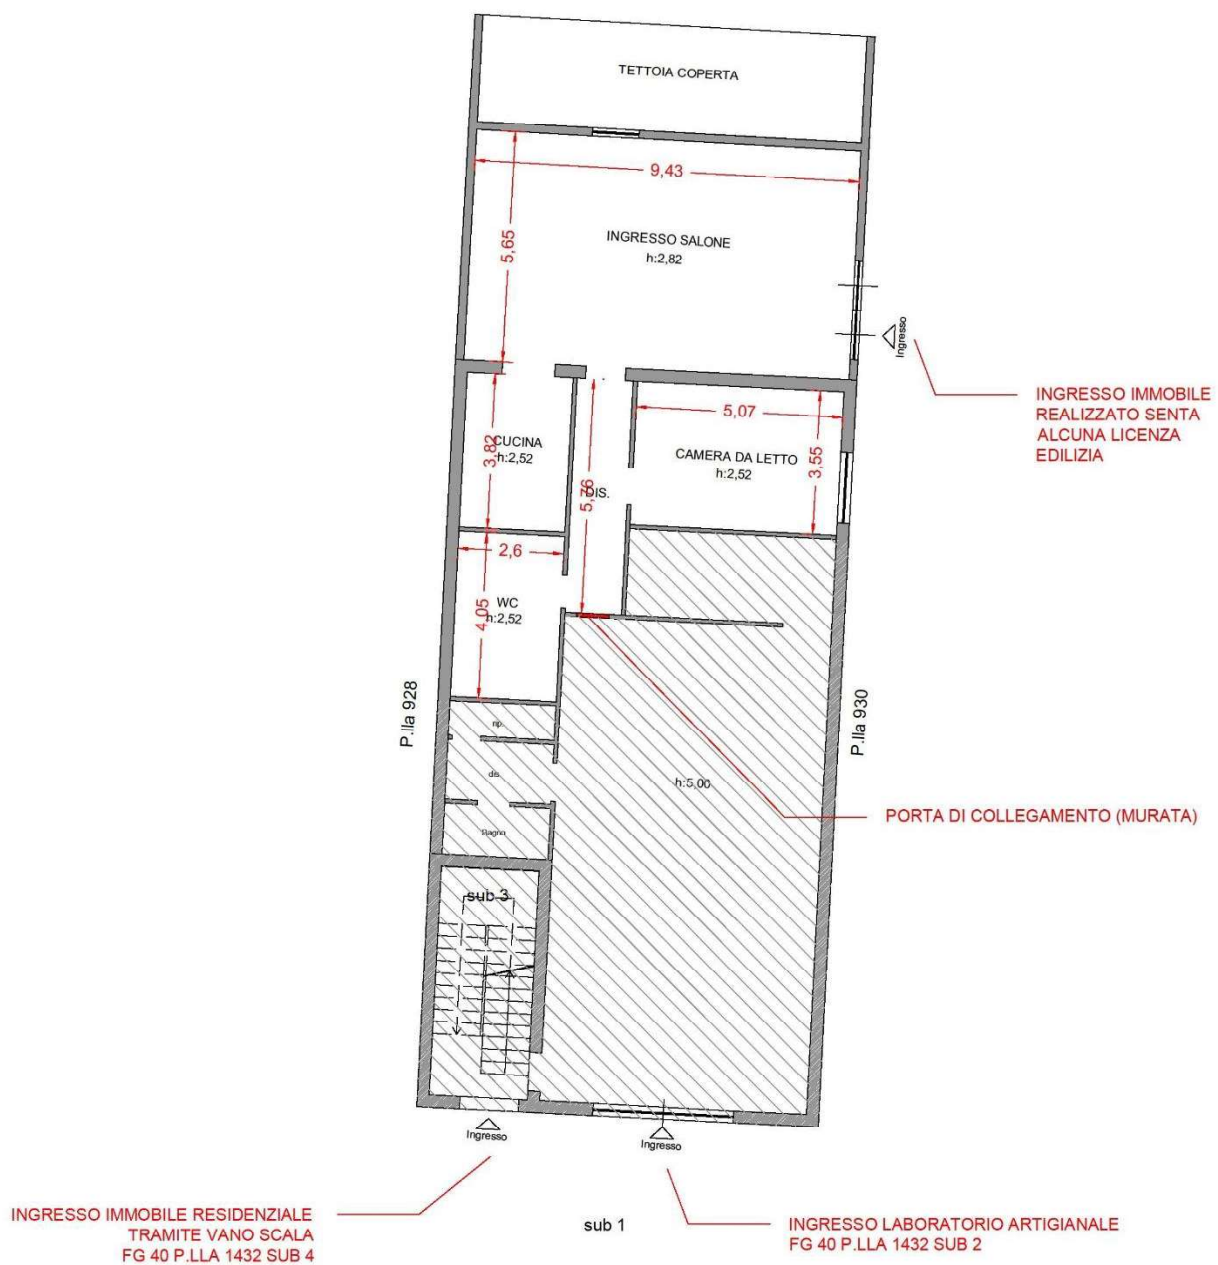
## PIANO TERRA ATTUALE

parte di area destinata a laboratorio artigianale  
oggetto di pignoramento (Fg. 40 - P,lla 1432 - sub 2)
