**TRIBUNALE ORDINARIO DI AGRIGENTO**

Proc. n. 234/2009 R.G.

**CONSULENZA TECNICA D'UFFICIO**

**RELAZIONE + ALLEGATI**

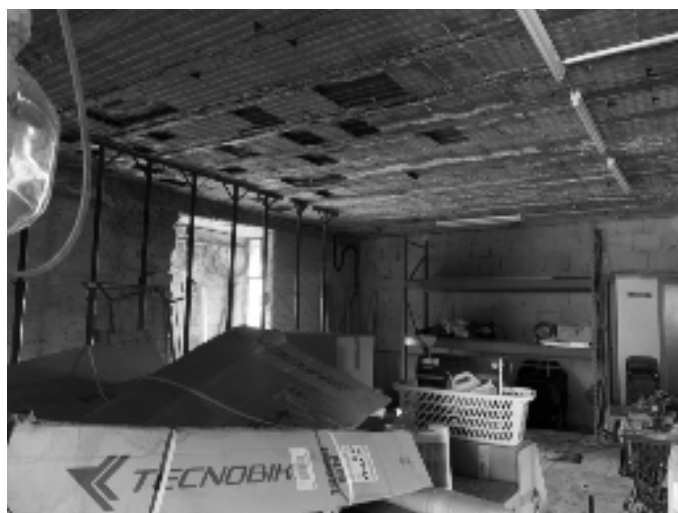
In corrispondenza della porzione di solaio con pignatte a vista il suo intradosso si presenta abbondantemente degradato e fatiscente, con pignatte interessate dal fenomeno di “sfondellamento” oltre che dal distacco di porzioni di copriferro dei travetti con armatura ossidata ed a vista.

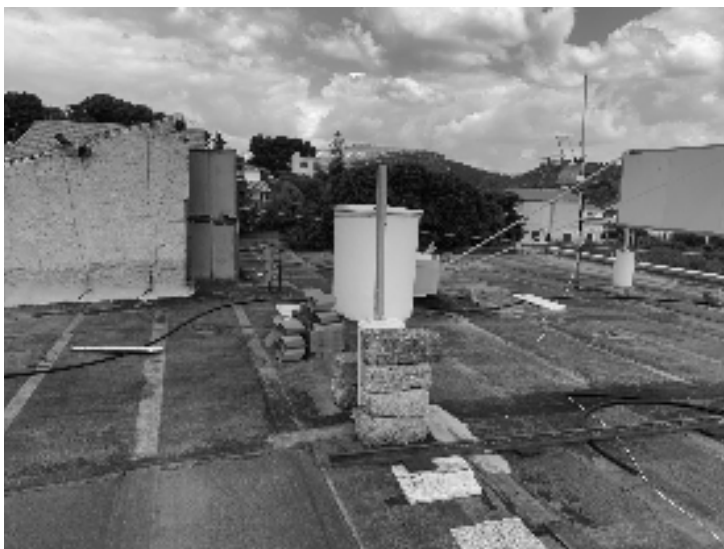
La copertura del fabbricato (che corrisponde con il solaio oggetto di perizia) è di tipo piana non praticabile. Da quanto è stato possibile visionare durante il sopralluogo, la copertura si presenta con la guaina impermeabile in varie parti completamente staccata dal supporto sottostante.

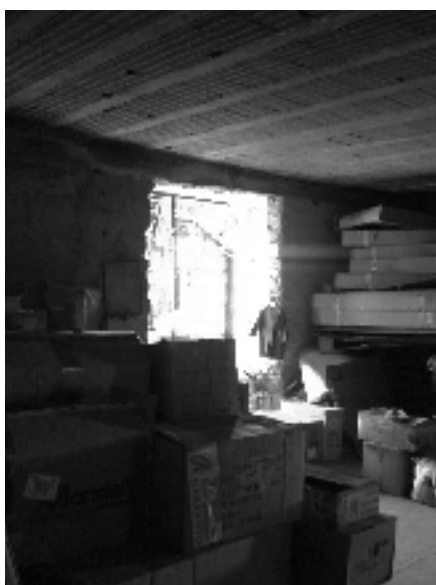
*Prima – foto anno 20210*

Considerato che il sottoscritto, per l'immobile in questione, ha già eseguito una relazione di stima depositata nel 2010 con sopralluogo eseguito nel mese di giugno 2010, a seguire mette a confronto due foto di come si presentava prima la porzione di soffitto e di come si presenta oggi.

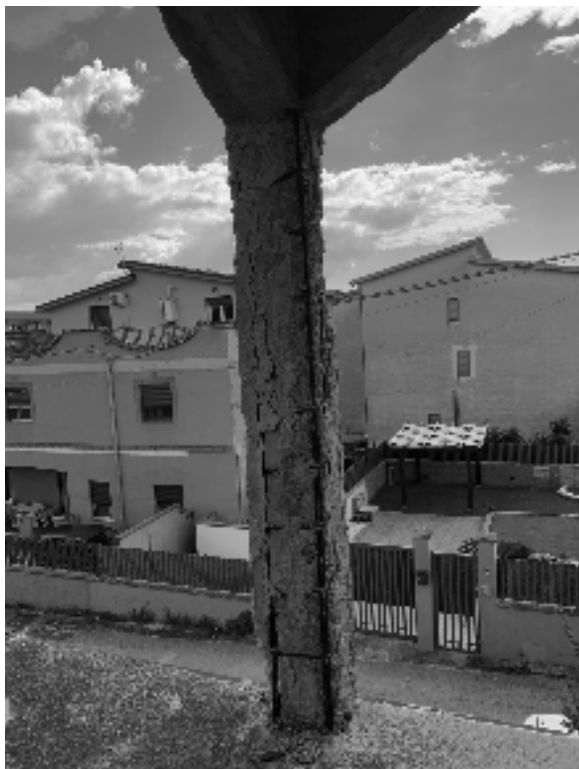
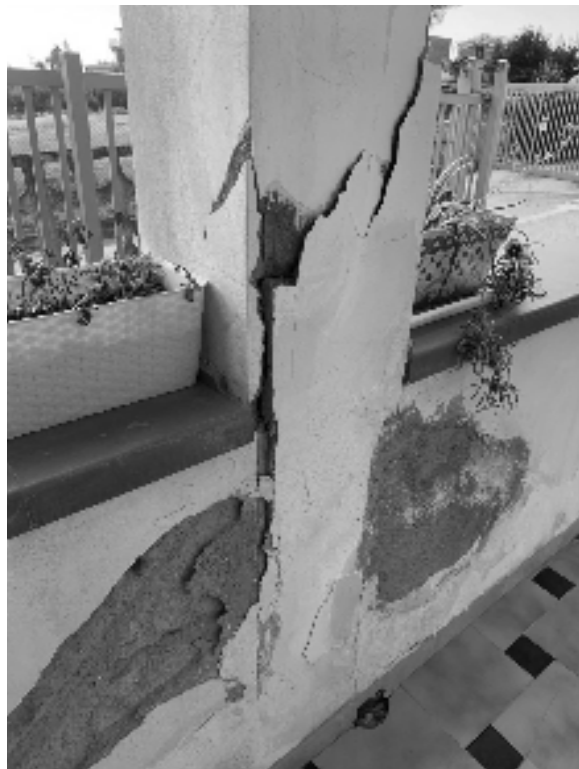
Durante la visita di sopralluogo, il sottoscritto ha anche riscontrato la presenza di alcuni pilastri sia a piano terra che al piano primo, che manifestano lesione evidenti con espulsione dell'intonaco superficiale dovuto alla corrosione delle armature. Alcuni pilastri si presentano anche con l'espulsione totale del copri ferro e le armature sono totalmente a vista. Fenomeno al momento in atto e che a giudizio del sottoscritto devono essere soggetti a urgenti interventi di restauro.

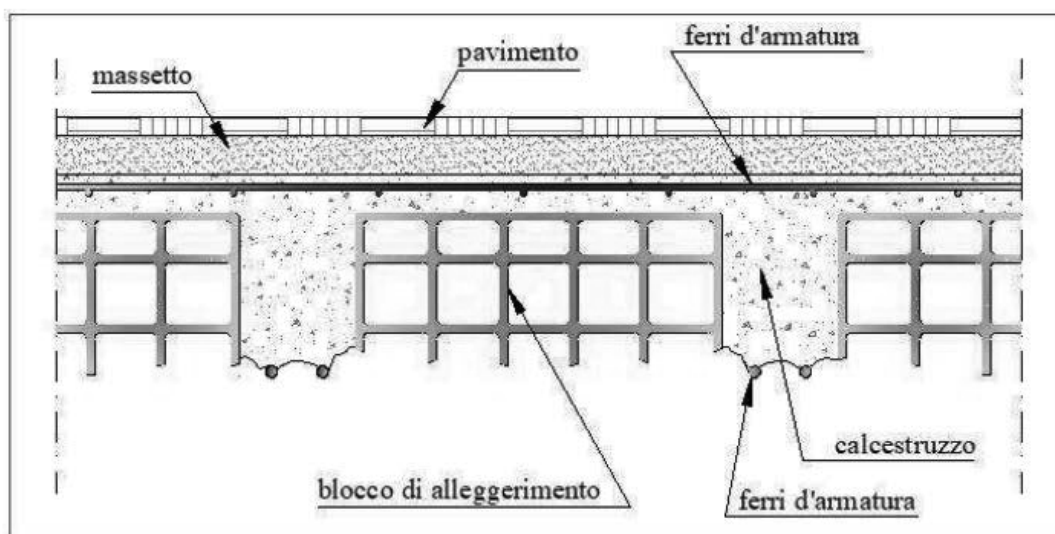
Figura 2 – Sezione tipica di un solaio in laterocemento: schematizzazione del fenomeno.

Quando la risultante degli stati tensionali prodotti dal complesso delle azioni sopra citate (e di altre non riportate per necessità di sintesi) supera la resistenza dei blocchi in laterizio se ne determina il cedimento coinvolgendo il fondello inferiore dello stesso.

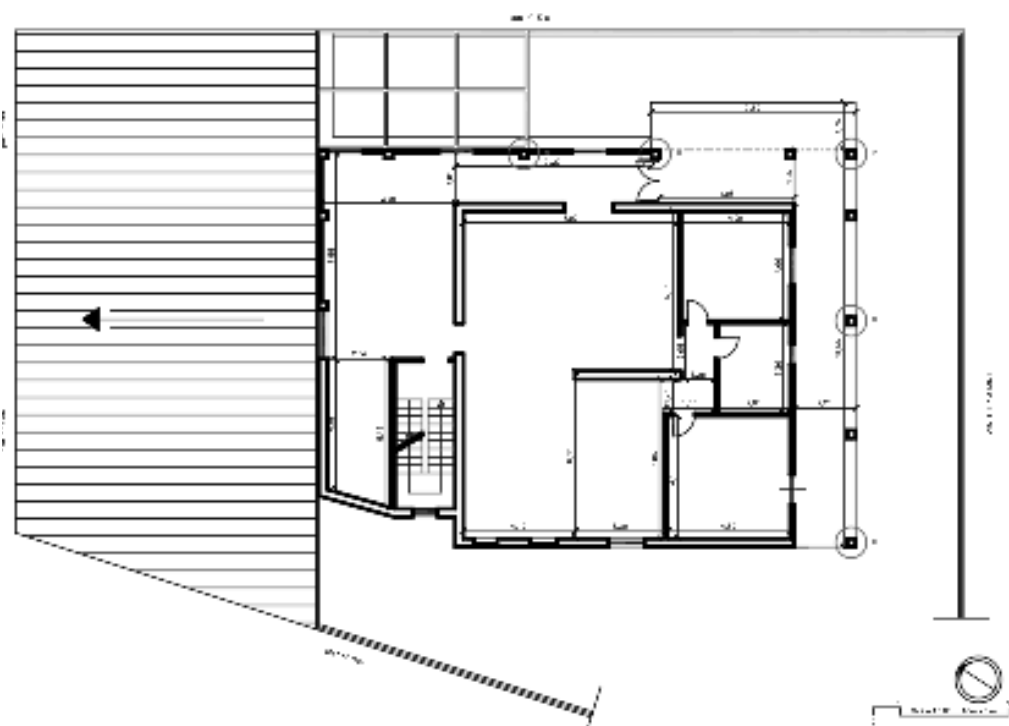
Lo scenario è caratterizzato da un ampio e diffuso quadro fessurativo, con espulsione del copriferro. Ciò produce non solo un effetto sgradevole dal punto di vista estetico, ma soprattutto un

*Pilastrini degradati a piano primo*

Le cause di tale fenomeno, da un primo riscontro visivo e senza aver eseguito specifiche indagini sulla struttura, non sono di natura meramente strutturale e come ho detto sopra, le cause di tale stato di degrado sono da ricercare nella mancanza di manutenzione e ad fenomeni d'infiltrazioni d'acqua e/o alla presenza di umidità e/o alla vicinanza dell'immobile con la costa agrigentina che dista dal fabbricato in oggetto circa 3 km.

Il fenomeno riscontrato nei pilastri in c.a. prende il nome di degrado elettrochimico ed è associato alla depassivazione per effetto della carbonatazione del calcestruzzo, in presenza di ossigeno e acqua, la depassivazione provoca a sua volta l'innescare del fenomeno di corrosione delle barre di armatura con rigonfiamento ed espulsione del copriferro.

L’intervento di messa in pristino dei pilastri degradati, consiste nel risanamento dei pilastri per ricostituzione della malta copri ferro con conservazione della sezione originaria.
