Tribunale di Palermo  
Sezione VI Esecuzioni Immobiliari  
R.G.Es. 101/2016  
LOTTO UNICO  
Esperto stimatore: ING. PIETRO BARRESI

# PERIZIA DI STIMA IMMOBILIARE

Piena proprietà dell'appartamento sito in Palermo, in via Santi Sirena n. 42, piano terra, censita al C.F. di Palermo al foglio 73, mappale 210, sub 3

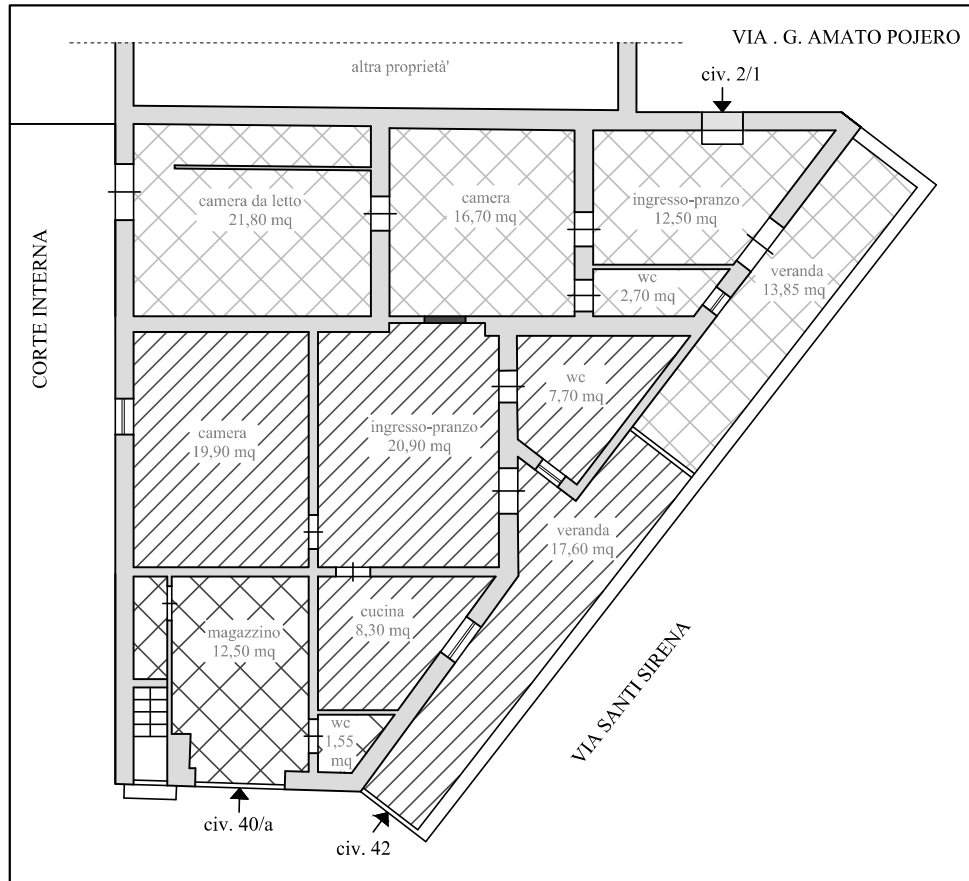
**Planimetria di rilievo dello stato di fatto con indicazione della divisione delle unità immobiliari**

Nella stessa planimetria vengono indicate le difformità catastali riscontrate e che meglio si descriveranno nel paragrafo in risposta al quesito n. 3 *“Identificazione catastale del bene pignorato”*. Se ne riporta di seguito stralcio.

Il frazionamento dell'immobile riportato soltanto in catasto, non ha determinato differenze planimetriche considerevoli; è stato chiuso un vano porta interno e aperto un vano che consente l'accesso dalla via G. Amato Pojero al fine di rendere indipendenti le due unità abitative identificate con i sub 5 e 6 e, all'interno del locale magazzino, oggi identificato con il sub 4, è stato realizzato un wc e delimitato il locale sottoscala.

L'immobile deve essere riportato alla originaria situazione catastale riaprendo il vano di comunicazione interno e chiudendo l'accesso su via Pojero mediante la presentazione di una pratica DOCFA per la quale si prevede un costo pari ad € 700,00.

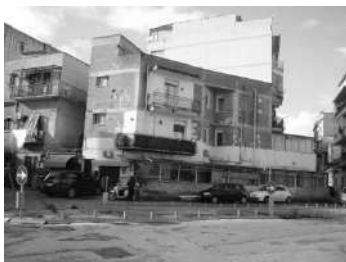
L'immobile, ubicato al piano terra, è parte di un edificio costituito da complessive tre elevazioni fuori terra che si presenta esternamente privo di rifinitura (Foto. 1), in via Santi Sirena n. 42, ricadente in zona periferica, di tipo popolare densamente edificata, in prossimità di stazioni metropolitane e nei pressi delle vie di esodo della città.

Foto 1 – Vista prospetto

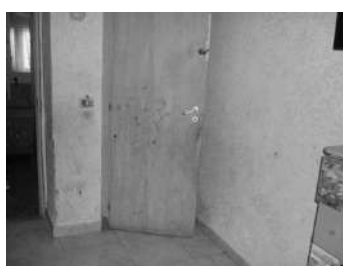
I soffitti e le pareti sono intonacati e tinteggiati, in cattivo stato di conservazione;+ in particolare, nel servizio igienico sono presenti segni di umidità (Foto 4 e 5).

Gli infissi interni sono in legno ed in cattivo stato di conservazione e manutenzione (Foto 5). La porta di ingresso è in legno verniciato (Foto 6). Gli infissi esterni sono in alluminio preverniciato e la veranda è protetta da struttura in ferro di protezione (Foto 7 e 8).

Foto 5 – Pareti e porte interne

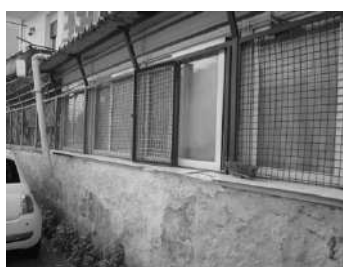
Foto 8 – Veranda coperta

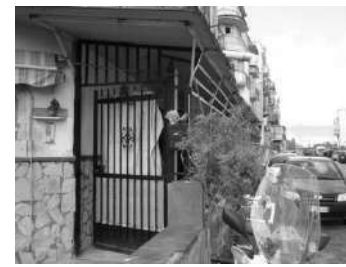
Foto 9 – Via Santi Sirena 42

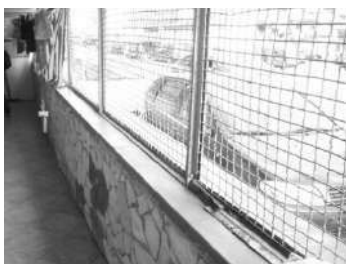
La distribuzione planimetrica presenta ingresso dalla veranda chiusa con protezione a rete in ferro e copertura con pannelli coibentati e pavimentazione con piastrelle in ceramica (Foto 9 e 10).

Foto 10 – Veranda

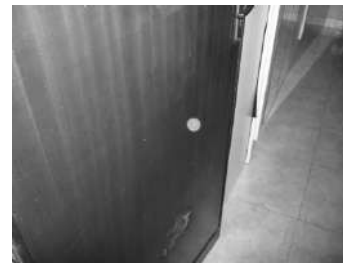
La pavimentazione degli ambienti è in piastrelle di ceramica (Foto 11). La cucina è realizzata in muratura e presenta pavimento e rivestimento in ceramica (Foto 12 e 13). Il servizio igienico presenta pavimentazione con piastrelle di ceramica come il rivestimento parietale che si estende per un'altezza di 1,80 ml.; sono presenti le seguenti apparecchiature: doccia, lavabo e vaso igienico; nel vano servizio è collocato scaldacqua elettrico (Foto 14 e 15). I soffitti e le pareti sono intonacati e tinteggiati.

Foto 11 – Pavimento e porte

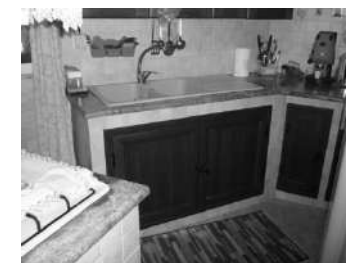
Foto 12 – Cucina

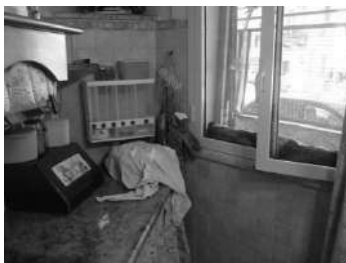
Foto 13 – Cucina

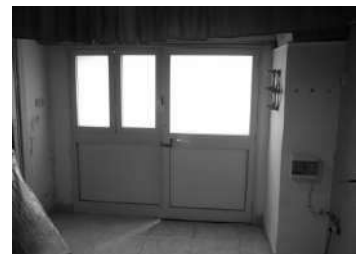
La porta di accesso è in alluminio preverniciato e vetro a battente, protetto esternamente da serranda metallica (Foto 18 e 21).

Foto 18 – Infisso di accesso magazzino

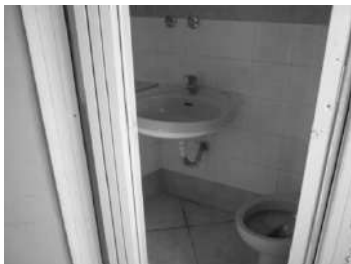
Foto 19 – Servizio igienico

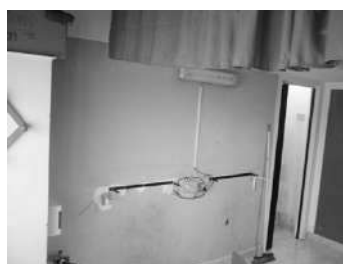
L'immobile si presenta come unico ambiente, in parte soppalcato, con ripostiglio ricavato sotto scala e servizio igienico. La pavimentazione dell'intero locale è realizzata in piastrelle di ceramica (Foto 18). Il servizio igienico presenta il rivestimento con piastrelle di ceramica che si estende per un'altezza di 1,60 ml.; sono presenti le seguenti apparecchiature: lavabo e vaso igienico, la porta è in materiale plastico; nel vano servizio è collocato scaldacqua elettrico (Foto 19). I soffitti e le pareti sono intonacati e tinteggiati e l'impianto elettrico è fuori traccia in cattive condizioni di manutenzione (Foto 20).

Foto 20 – Locale magazzino

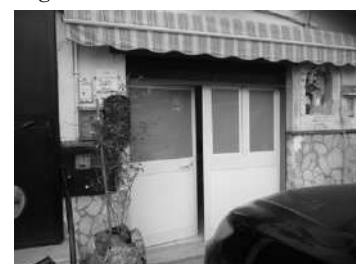
Foto 21 – Accesso via Santi Sirena 40
