## DESCRIZIONE

La sottoscritta, esperto stimatore Arch. Rosalba Criscuolo, in accordo e alla presenza del custode giudiziario, Avv. Maria Luigia Miccio, si è recata presso l'immobile oggetto di pignoramento. In sede di sopralluogo, è stata rilevata una variazione dello stato dei luoghi rispetto alla documentazione precedente. Nello specifico, l'appartamento è attualmente interessato da interventi di manutenzione ordinaria e straordinaria con modifica interna, consistenti nella posa in opera di una nuova pavimentazione sovrapposta a quella preesistente, nella realizzazione di un divisorio in cartongesso tra il corridoio e la camera da letto, e nel montaggio di una controsoffittatura dotata di faretti a incasso.

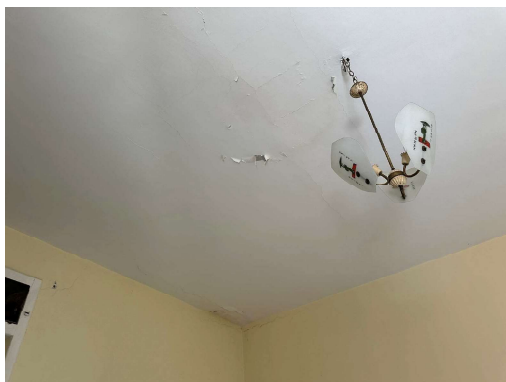
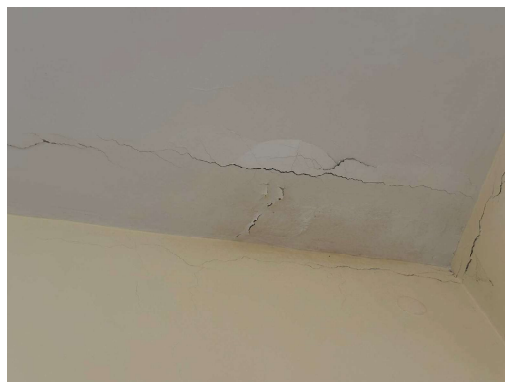
*Camera 2*

- **Camera 2 (posta al termine del corridoio):** presenza di distacchi localizzati dell'intonaco di finitura all'intradosso del solaio di copertura. Tali manifestazioni sono riconducibili a pregresse infiltrazioni d'acqua provenienti dal solaio sovrastante che, allo stato attuale da verifiche visive, risultano asciutte.
- **Prospetti esterni e balconi:** si riscontrano diffusi distacchi di intonaco sia in corrispondenza del perimetro del solaio di copertura, sia sui frontali degli aggetti dei balconi. In tali zone si rileva, altresì, il distacco di porzioni di intonaco strutturale con la conseguente espulsione del copriferro in calcestruzzo e il danneggiamento dei travetti delle orditure

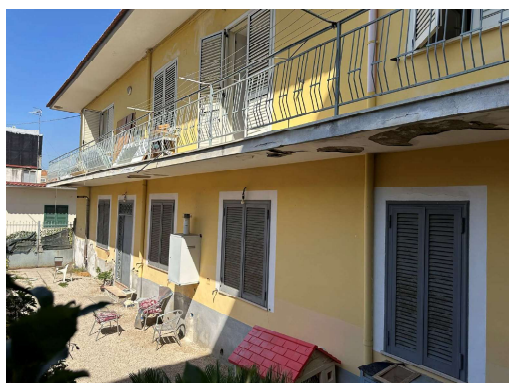
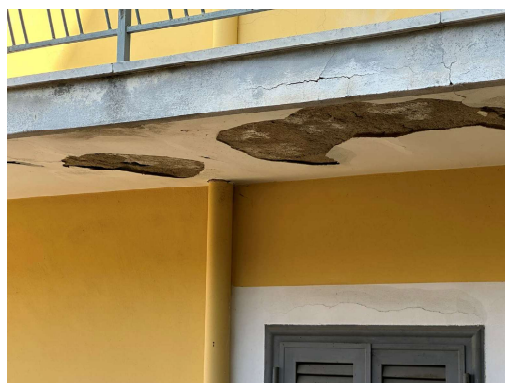
*frontali dei balconi*

In merito allo stato di conservazione dell'immobile, rispetto a quanto riscontrato nella precedente relazione è stato rilevato un aggravamento dei fenomeni infiltrativi e dei correlati ammaloramenti strutturali. Nello specifico, si evidenzia quanto segue:
