DOCUMENTAZIONE FOTOGRAFICA

Fabbricato unifamiliare identificato al Foglio 16 particella 98 sub 8

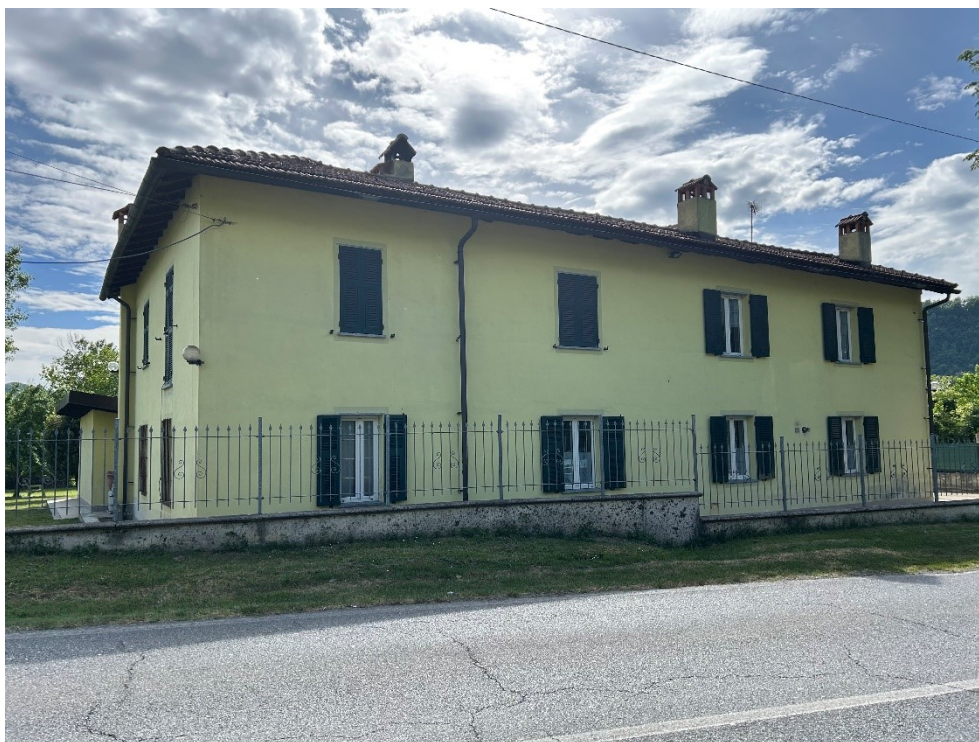
Foto n. 1 – Prospetto su strada pubblica

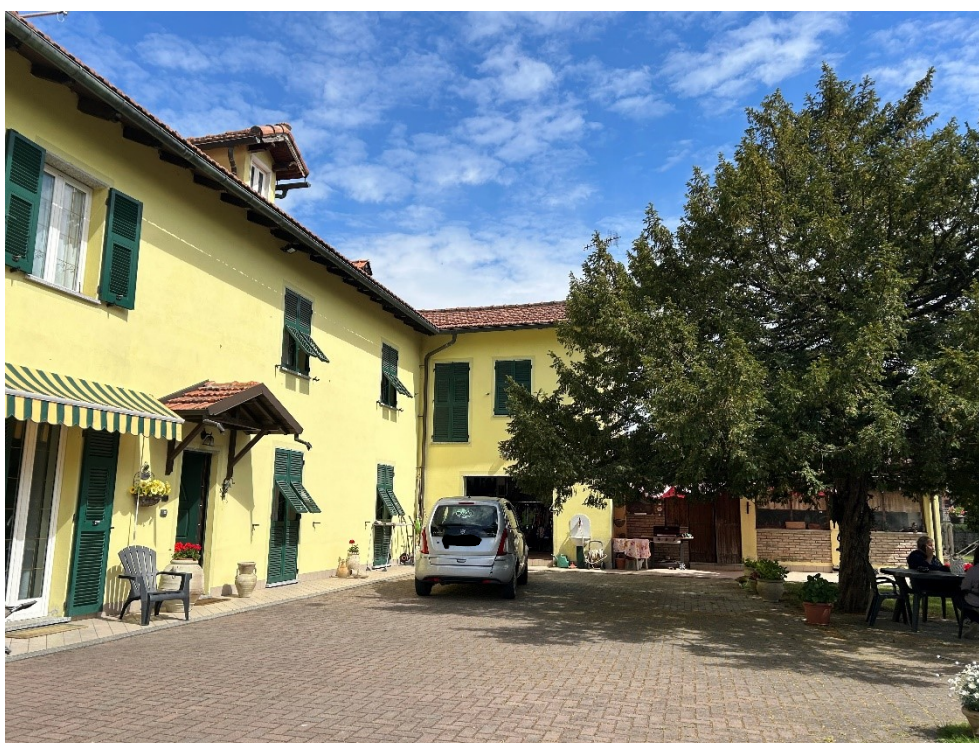
Foto n. 2 – Prospetti verso cortile interno

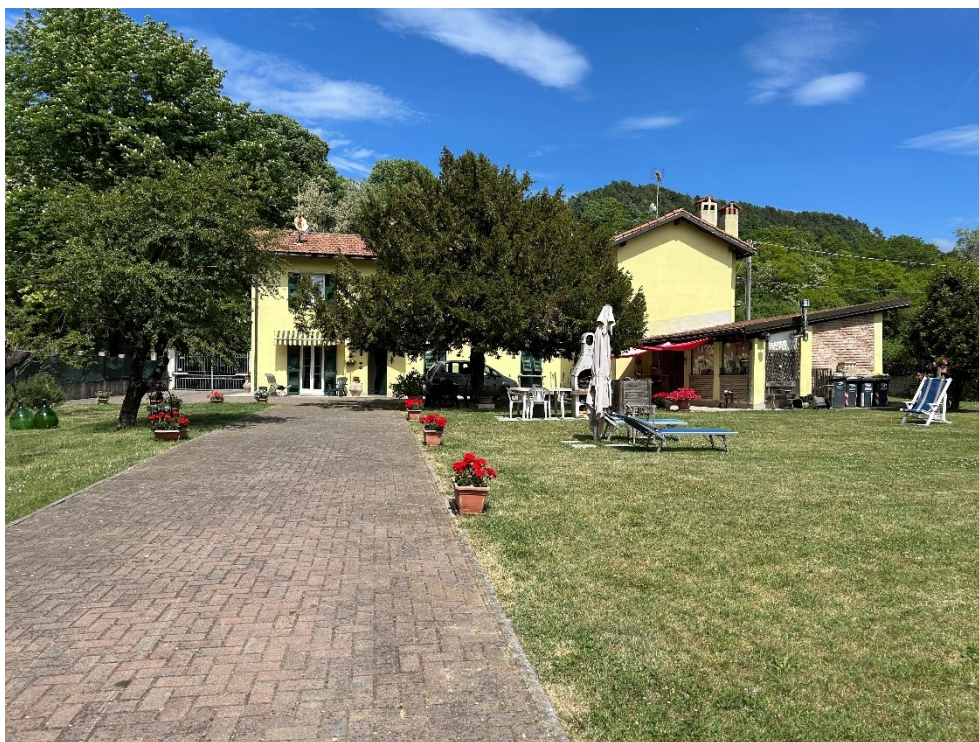
Foto n. 3 - Cortile e giardino ( bene comune ai sub 6 e 8 )

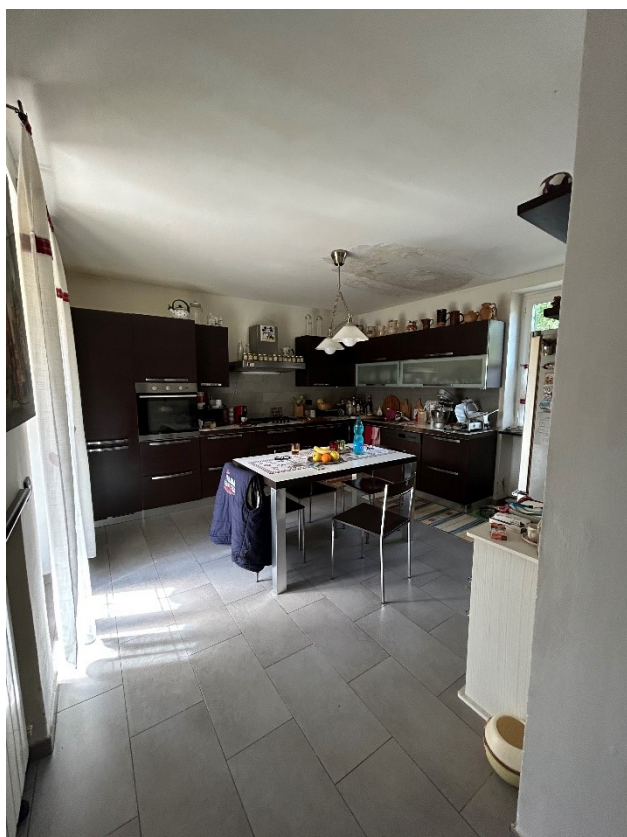
Foto n. 4 – Cucina

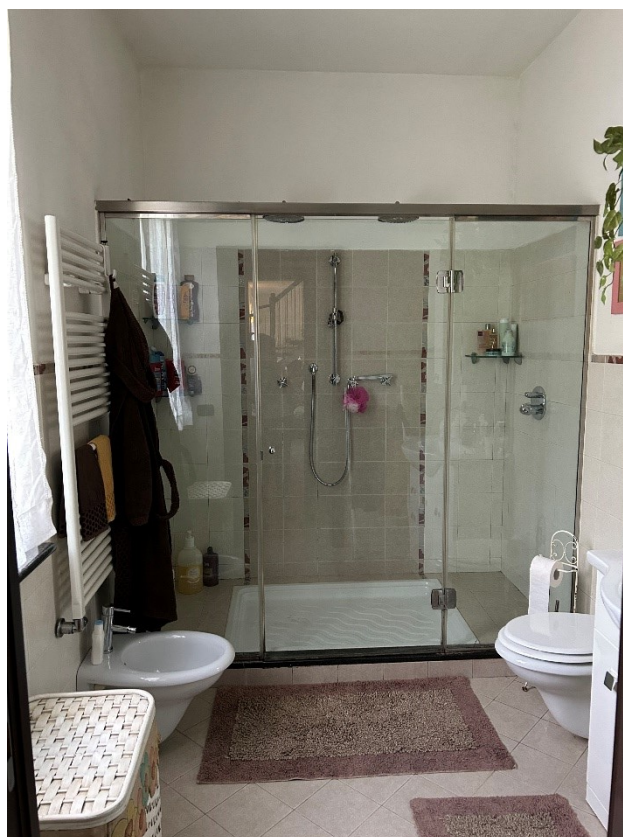
Foto n. 5 - Bagno

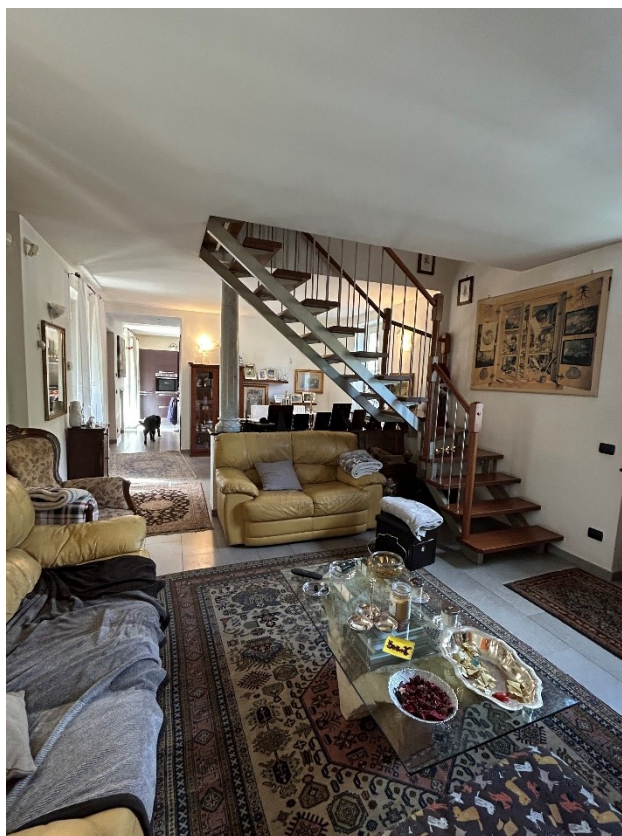
Foto n. 6 – Soggiorno – Pranzo

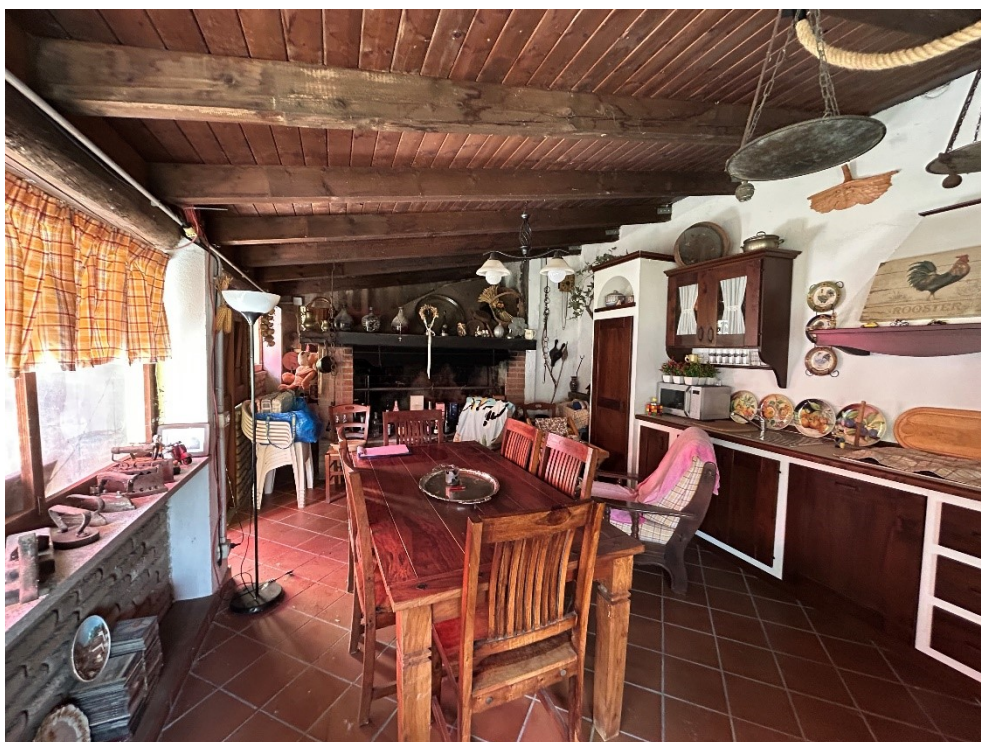
Foto n. 7 - Portico con forno

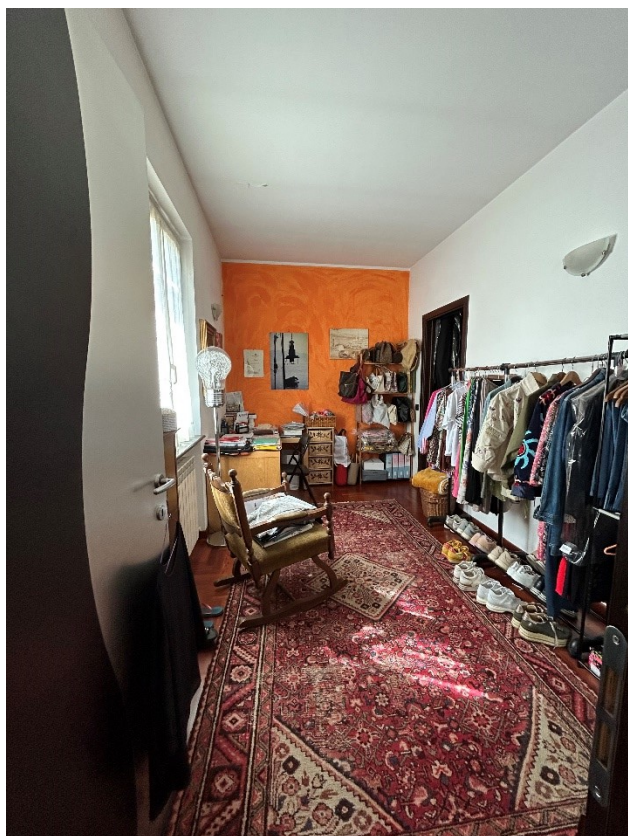
Foto n. 8 – Camera

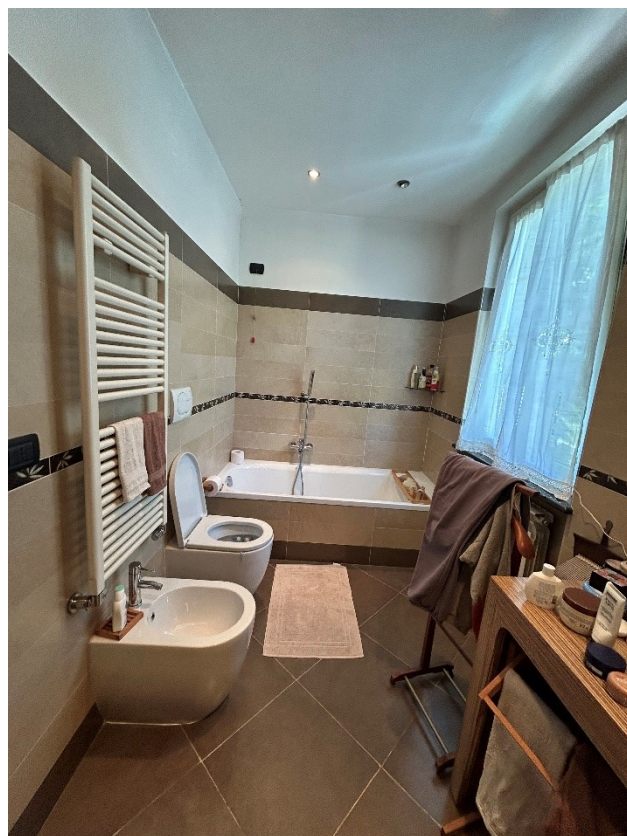
Foto n. 9 – Bagno

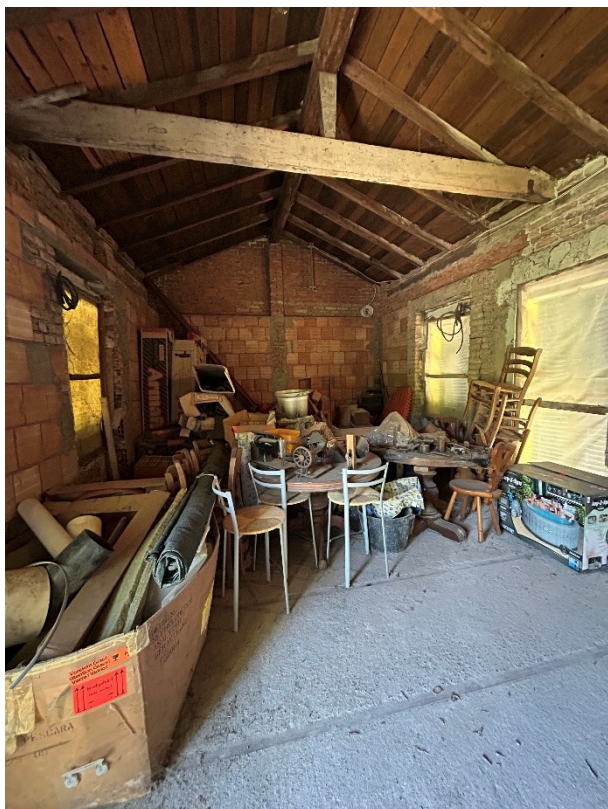
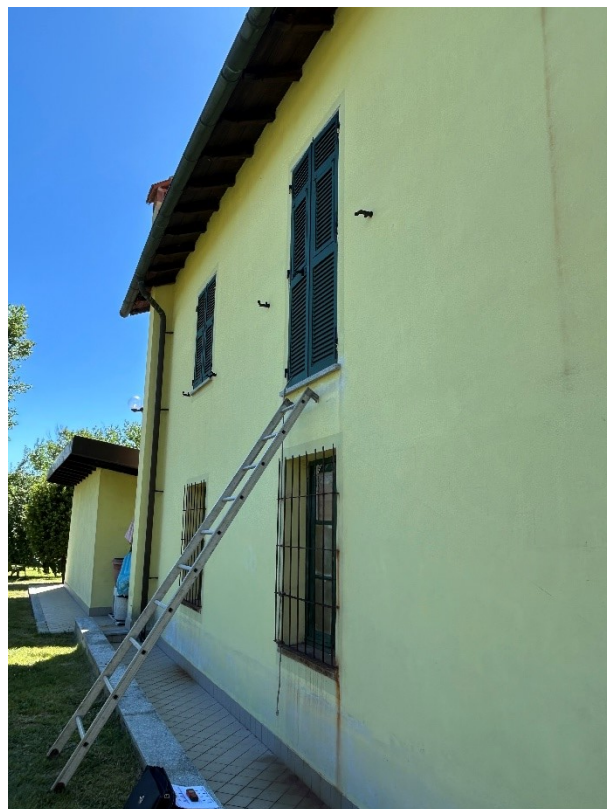
Foto n. 11 e 12 – Locale di sgombero privo di scala di accesso

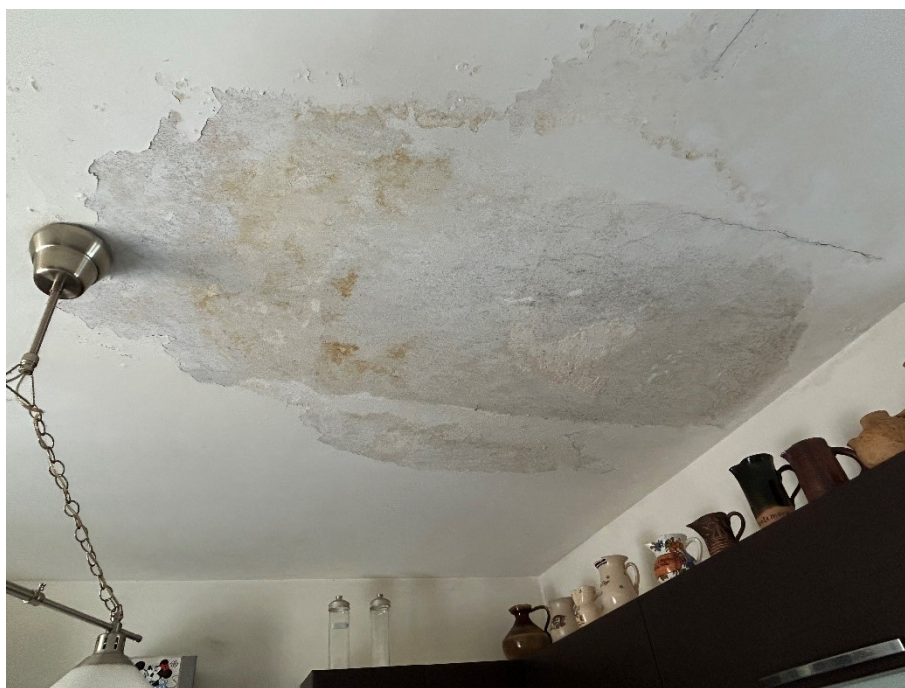
Foto n. 13 – Infiltrazioni d'acqua nel soffitto della cucina

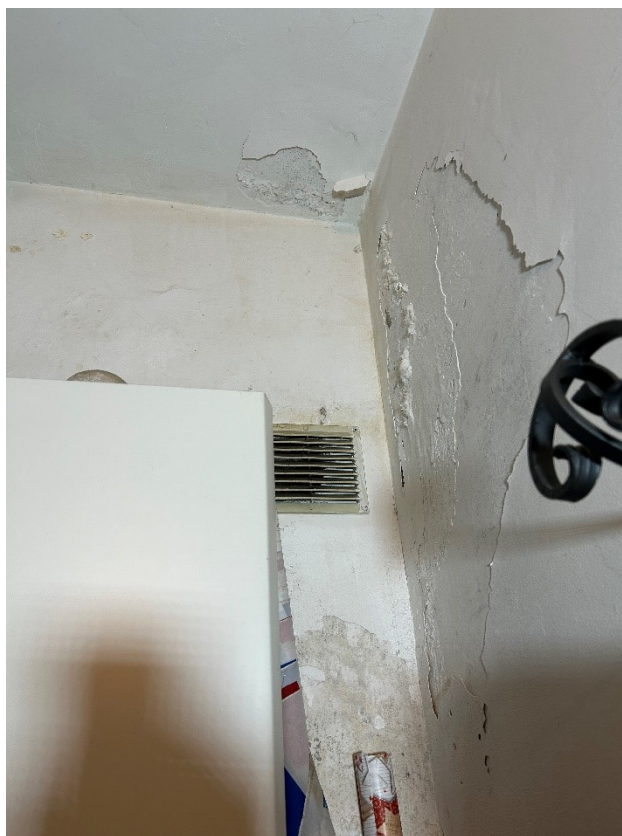
Foto n. 14 – Infiltrazioni d’acqua nelle pareti della dispensa in corrisp. della canna fumaria della caldaia

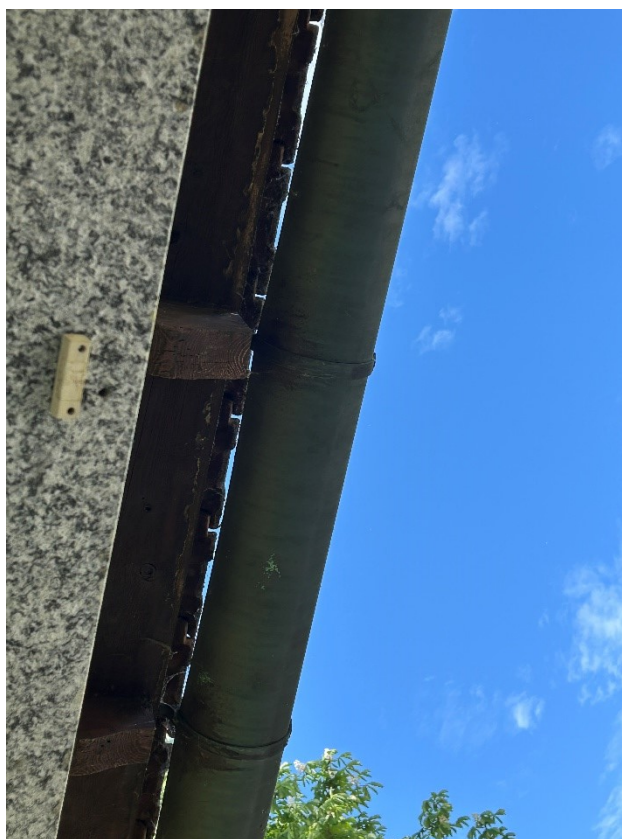
Foto n. 15 – Canali e tegole non posati a perfetta regola d’arte

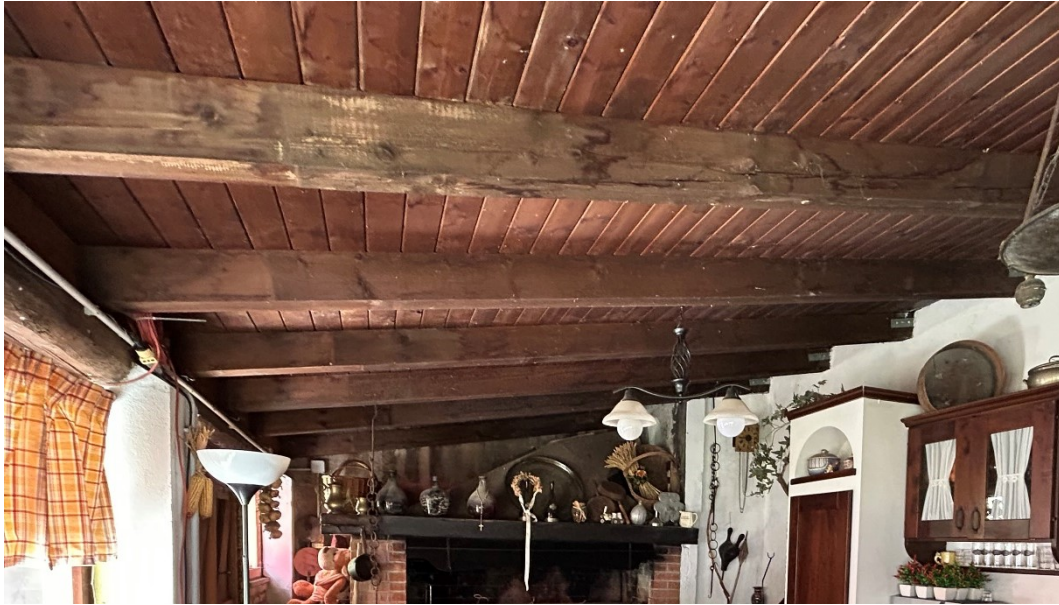
Foto n. 16 – Segni di infiltrazioni d'acqua dal tetto del portico

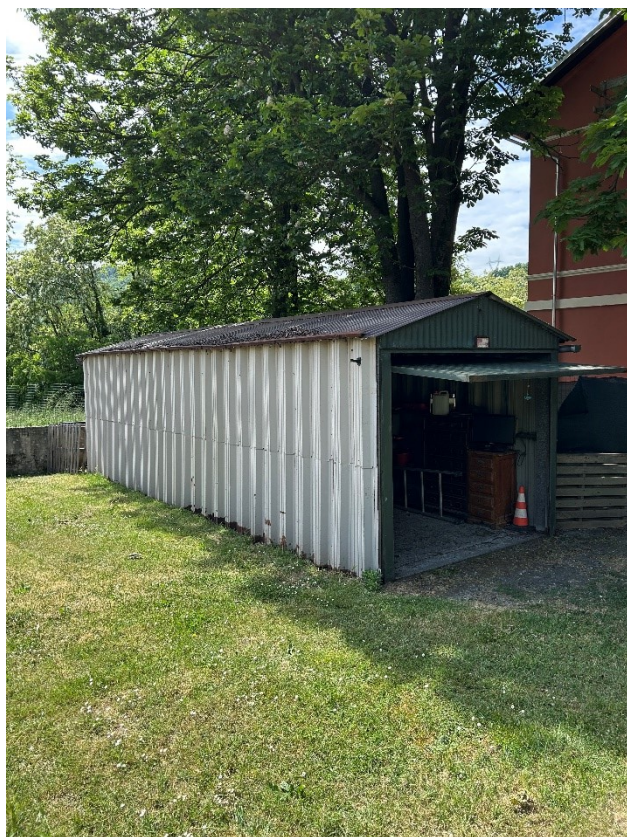
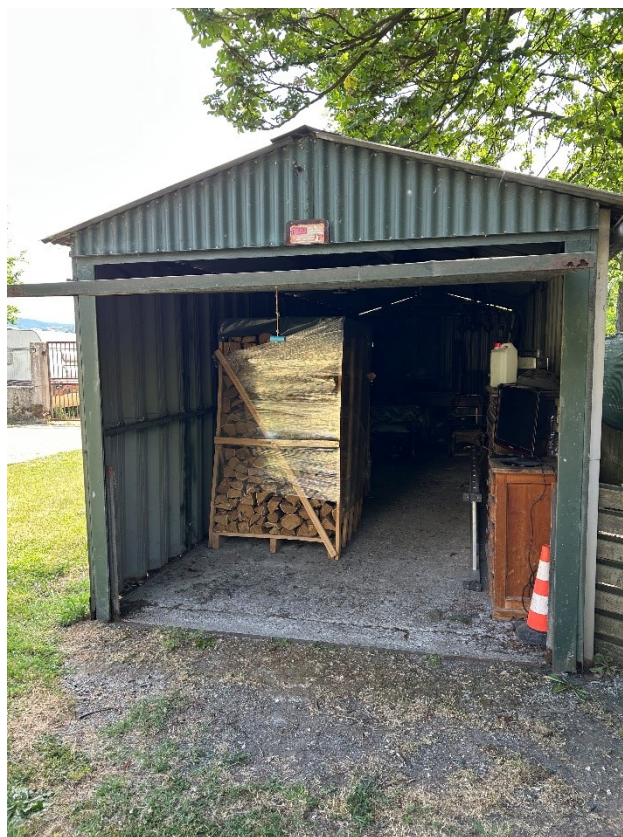
Foto n. 17 e 18 - Ricovero attrezzi

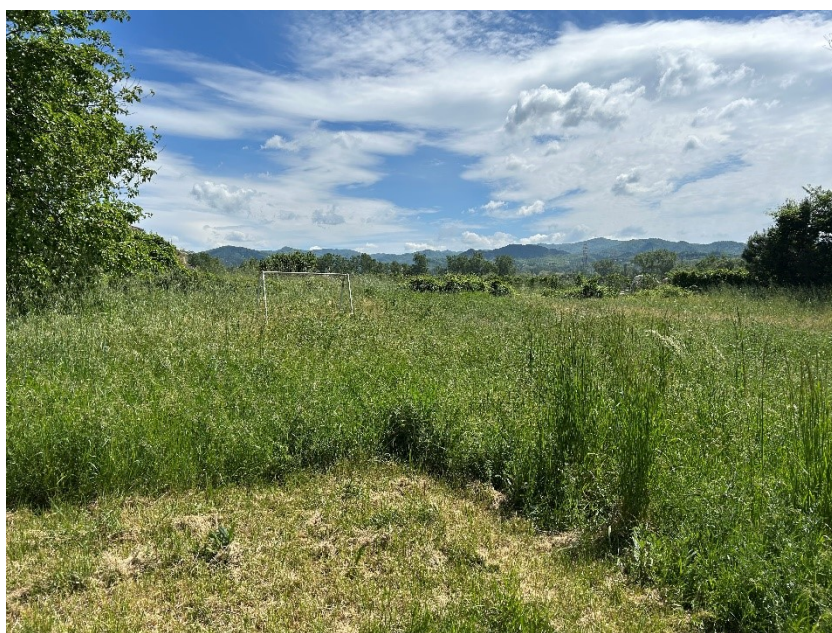
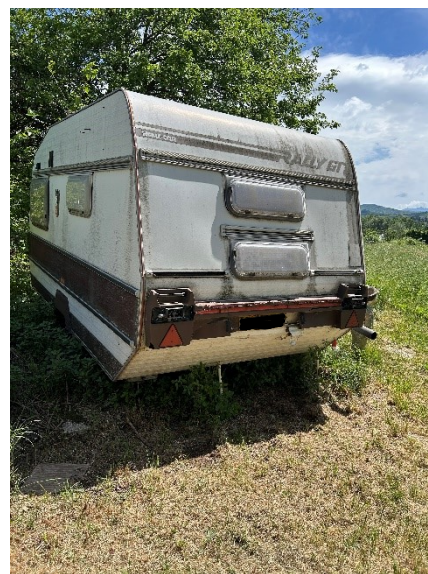
Foto n. 20 e 21 – mappale 330 e caravan presente sul mappale stesso

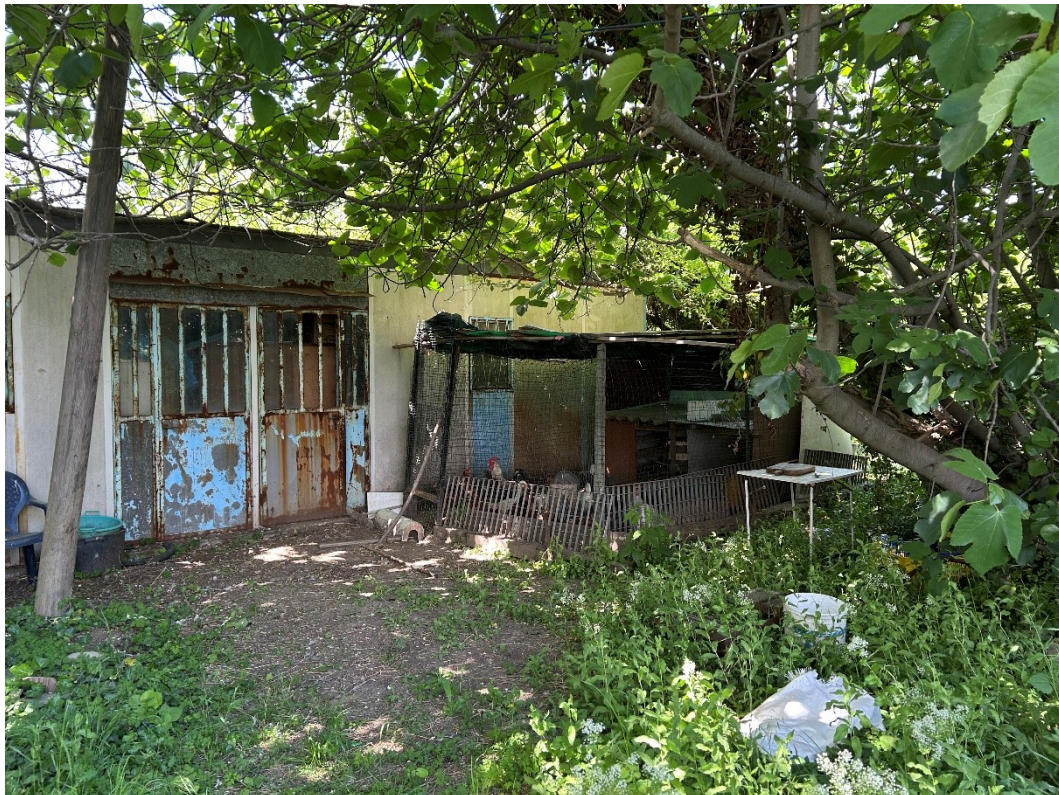
Foto n. 23 – Manufatti in precarie condizioni insistenti sul mappale 327

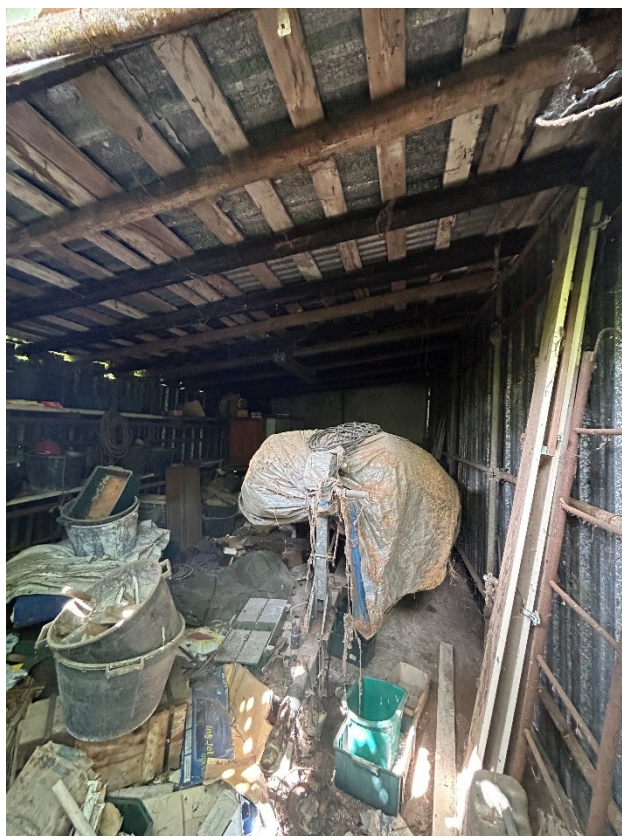
Foto n. 24 – Manufatti in precarie condizioni insistenti sul mappale 327

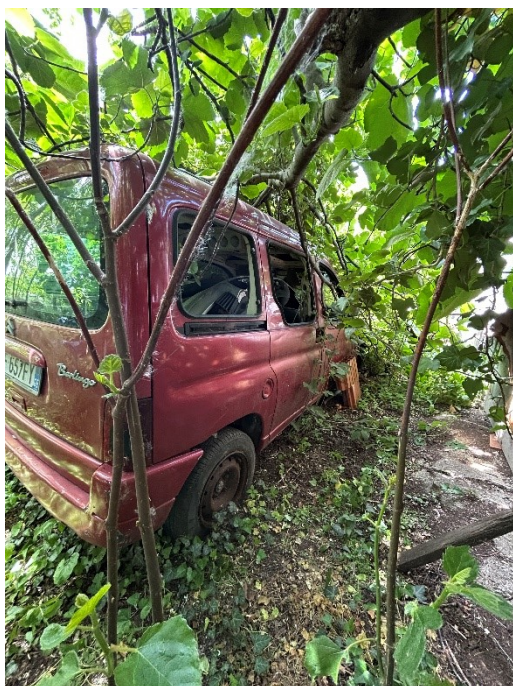
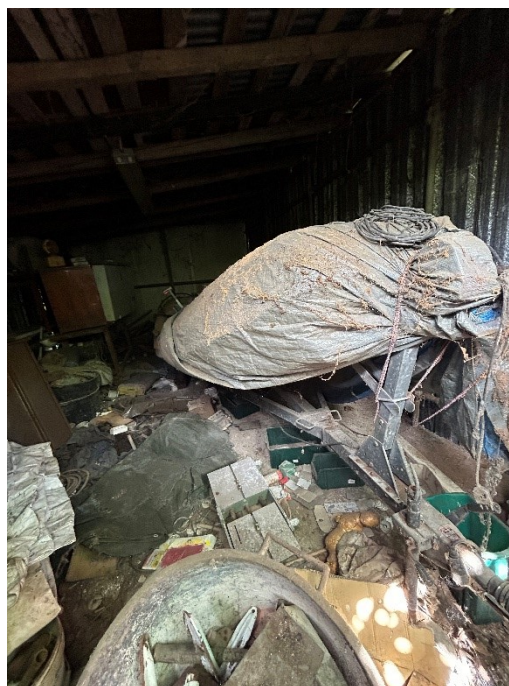
Foto n. 25 e 26 – Auto e natante presenti sul mappale 327

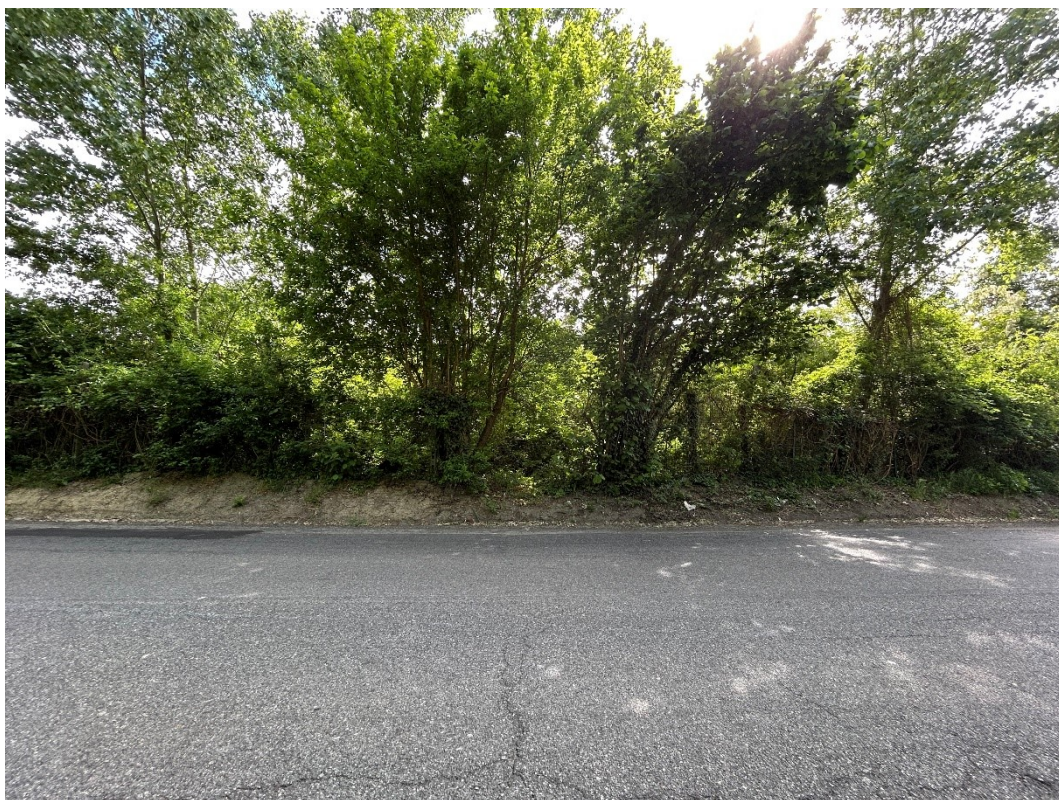
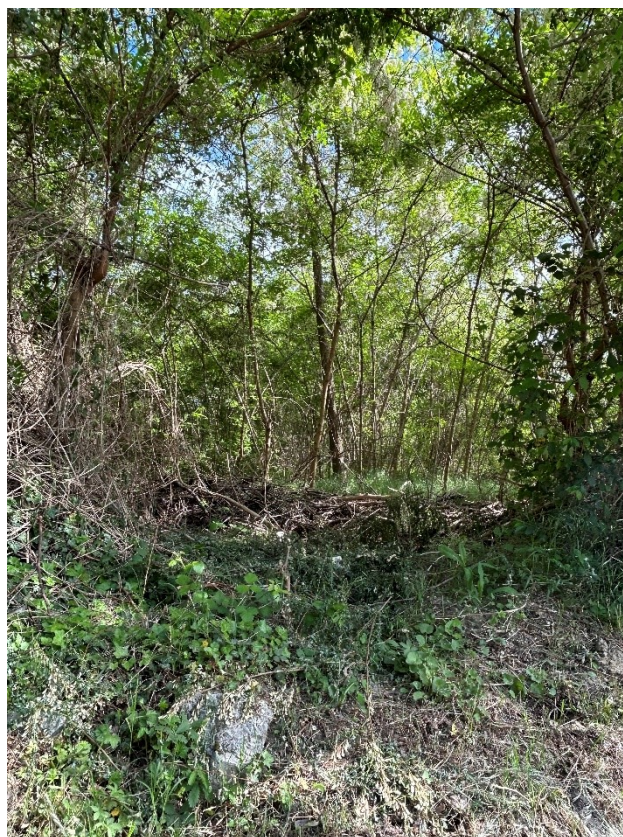
Foto n. 27 e 28 – mappale 94 inaccessibile perché invaso dalla vegetazione
