TRIBUNALE CIVILE SEZIONE ESECUZIONI IMMOBILIARI  
TERMINI IMERESE

CTU  
12/1/2014

MAJA FINANCE S.R.L.  
vs  
FALCONE CARMELA

**ALLEGATO**  
**RILIEVO FOTOGRAFICO**

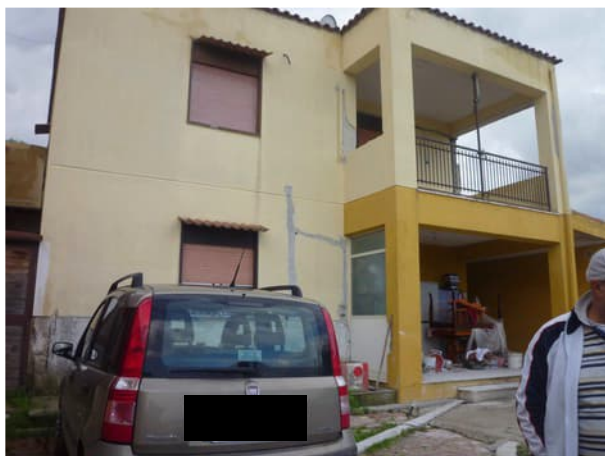
**FOTO N°3**

vista del prospetto principale

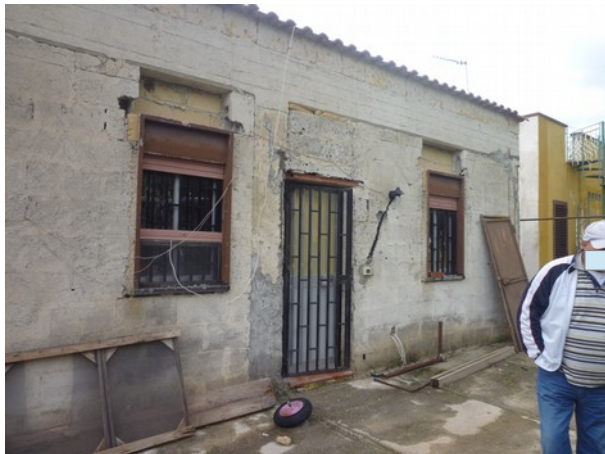
**FOTO N°4**

vista del prospetto posteriore in pessime condizioni.

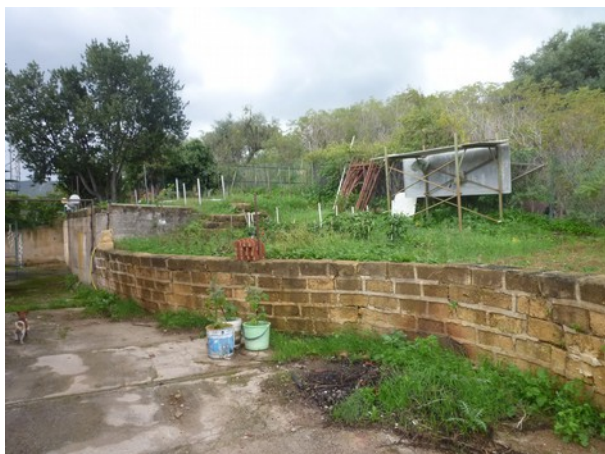
**FOTO N°5**

vista del giardino sul retroprospetto

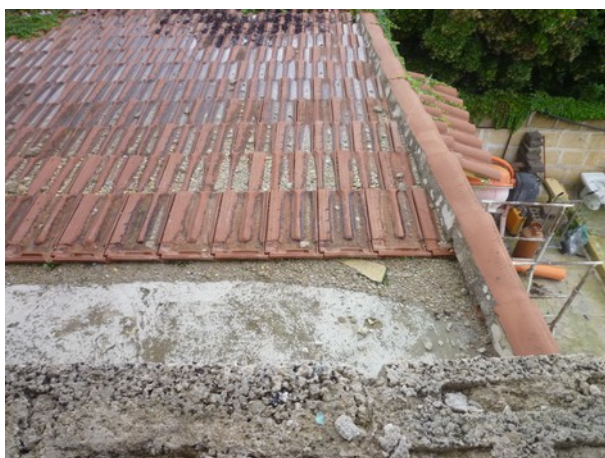
**FOTO N°6**

vista della copertura della veranda.

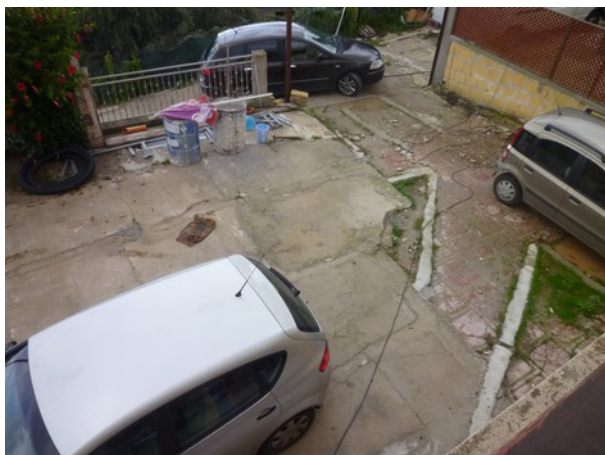
**FOTO N°7**

vista d'insieme del piazzale esterno sul fronte principale.

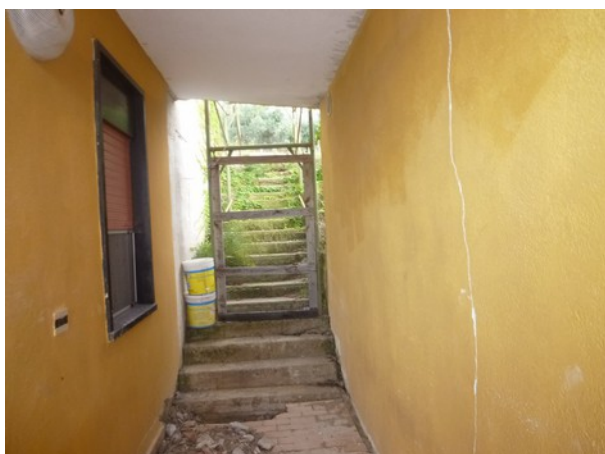
**FOTO N°8**

vista della scala esterna che collega il piano terra al piano superiore e che allo stato attuale consente il passaggio dal fronte anteriore a quello posteriore.

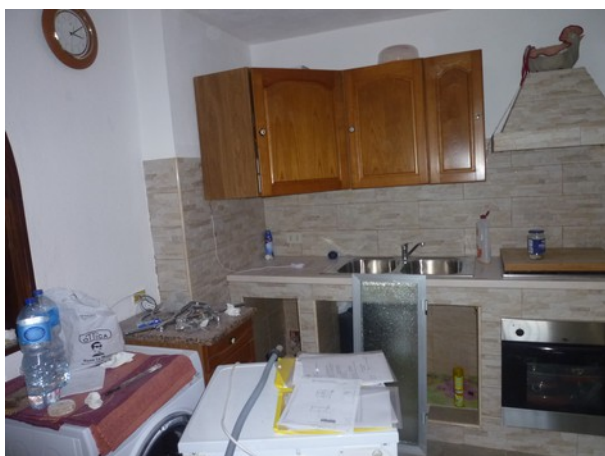
**FOTO N°9**

vista del locale cucina del piano terra, in fase di ristrutturazione.

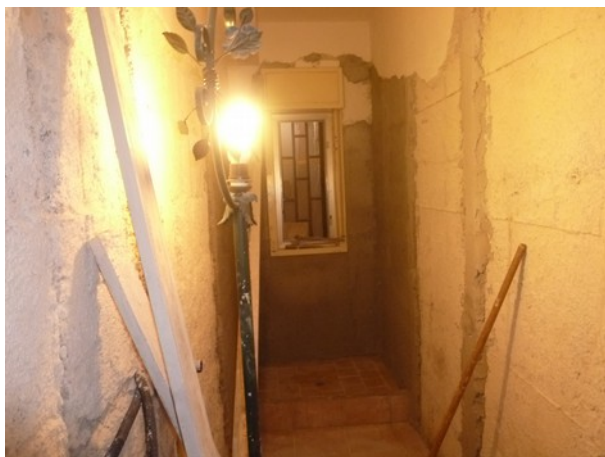
**FOTO N°10**

vista del bagno del piano terra in fase di ristrutturazione a seguito dei danneggiamenti dovuti ad infiltrazioni di acqua.

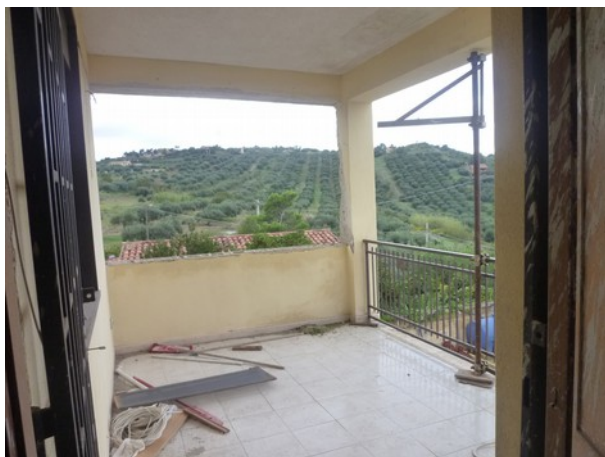
**FOTO N°13**

vista del terrazzino del piano primo

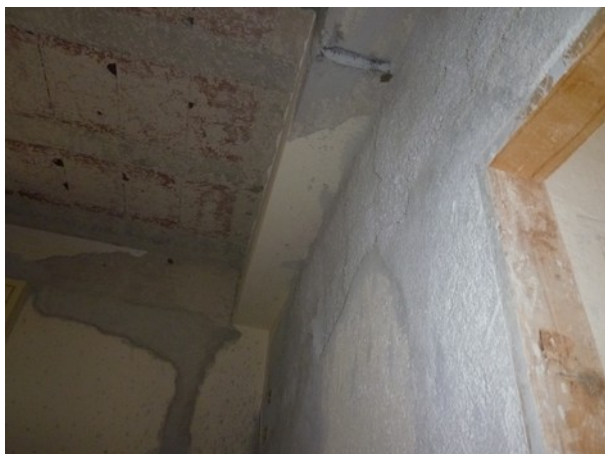
**FOTO N°14**

vista di un'altra stanza al piano superiore con evidenti segni di ammaloramento al soffitto e pareti

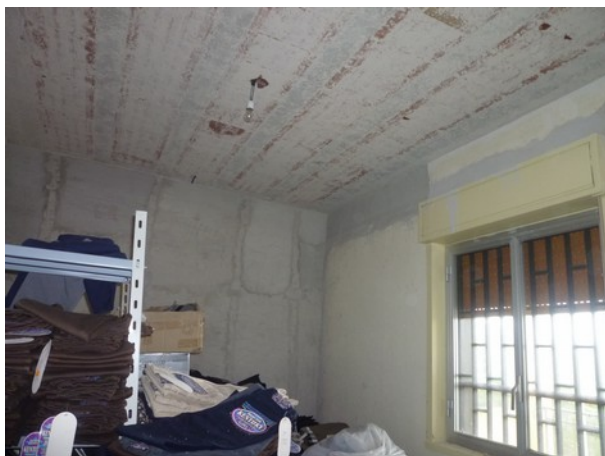
**FOTO N°15**

vista di un'altra stanza al piano superiore con evidenti segni di ammaloramento al soffitto e pareti

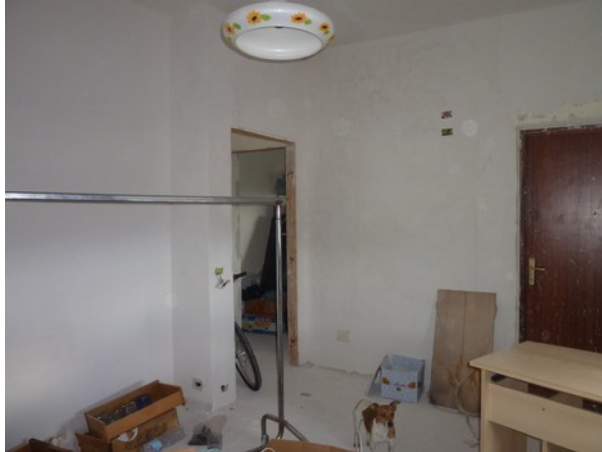
**FOTO N°16**

vista del vano ove è stato demolito parte del tramezzo del corridoio per ampliare.

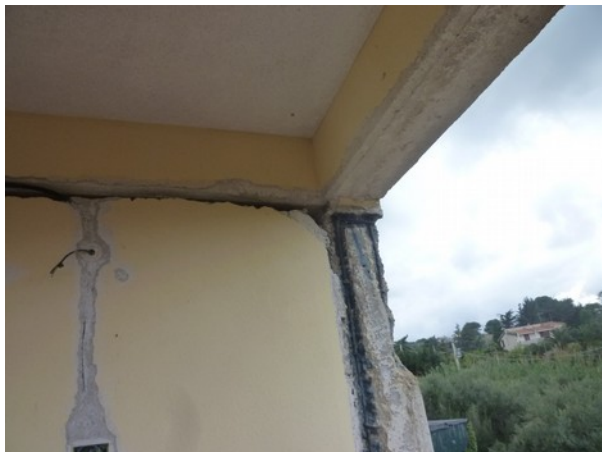
**FOTO N°17**

vista di alcune parti della struttura danneggiata, in alcuni casi la proprietaria è intervenuta, effettuando un intervento di risanamento dei ferri corrosi, con convertitore di ruggine.

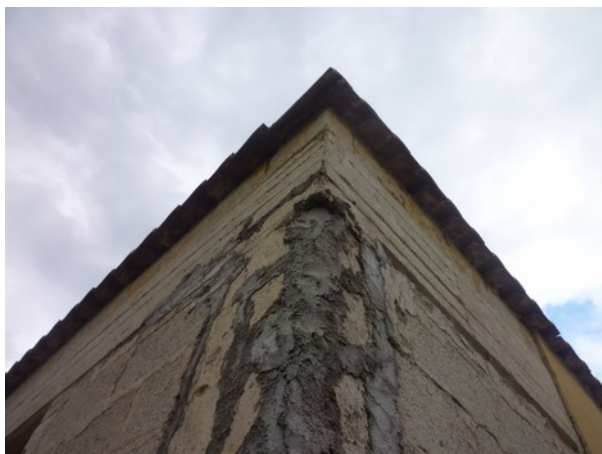
**FOTO N°18**

vista di alcune parti della struttura danneggiata, in alcuni casi la proprietaria è intervenuta, effettuando un intervento di risanamento dei ferri corrosi, con convertitore di ruggine e malta di ripristino tipo "emaco".
