**TRIBUNALE DI MESSINA**  
SECONDA SEZIONE CIVILE / ESECUZIONI IMMOBILIARI

PROCEDIMENTO n. R.G.: **28/2025**

**PERIZIA DI STIMA IMMOBILIARE**

**Dott.Ing. Francesco Giacobbe**

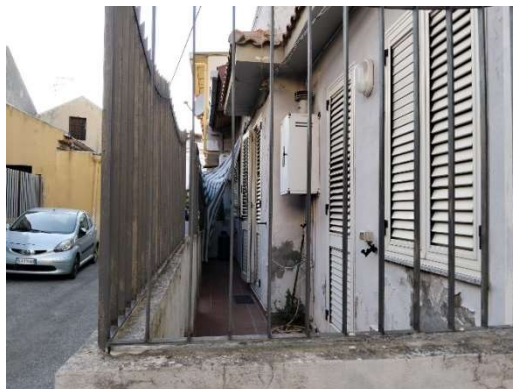
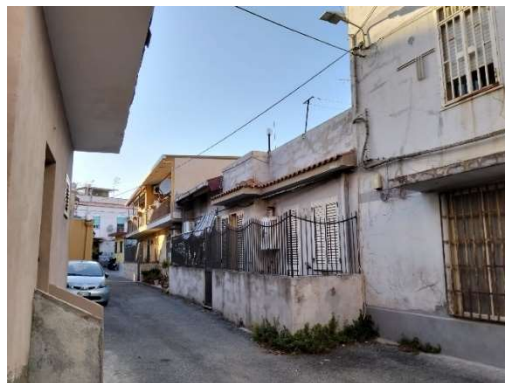
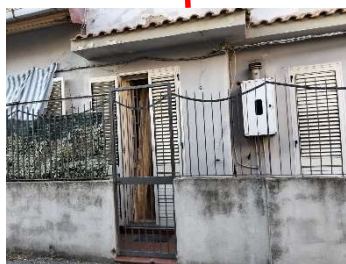
a) Piano terra in corrispondenza della facciata lato via 26M

Sono state riscontrate le seguenti strutture non legittime (evidenziate con linee di color verde)

In sede di sopralluogo sono state riscontrate opere non supportate da titolo autorizzativo.

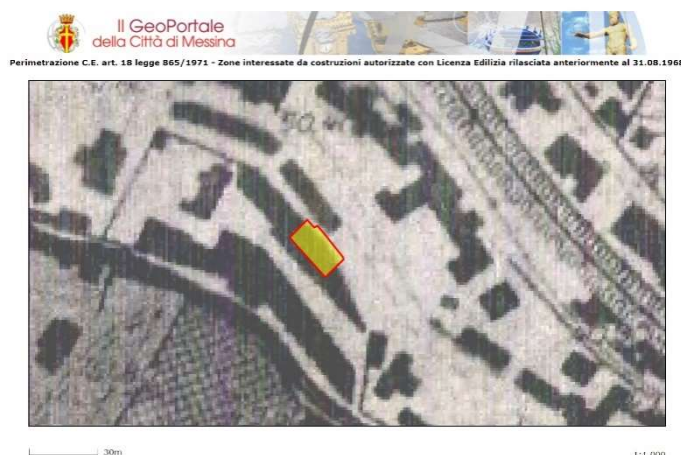
- Gli atti notarili del 1968 indicano la compravendita di fabbricati specificando tipologia e confini. Con atto del 10/04/68 avviene la compravendita di una "casa di vetusta costruzione sita in Messina, via Gaetano Alessi, consistente in due vani, stanzino e accessori comprendenti due piccoli vani cantinati e cortiletto". Con atto del 30/12/68 avviene la compravendita di una di una "costruzione terrana adibita a magazzino, consistente in un solo vano".
- I documenti comunali ai sensi della perimetrazione C.E. art. 18 L. 865/71 evidenziano, in corrispondenza della particella 181, l'esistenza di strutture edilizie compatibili e coerenti con i riscontri attuali come indicato nell'immagine seguente (aerofotogrammetria geoportale ecc.)

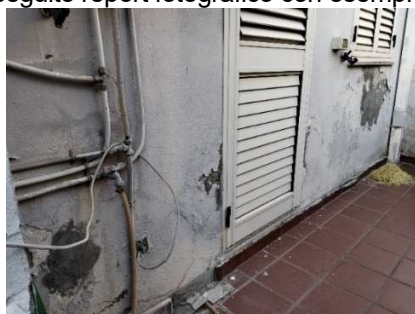
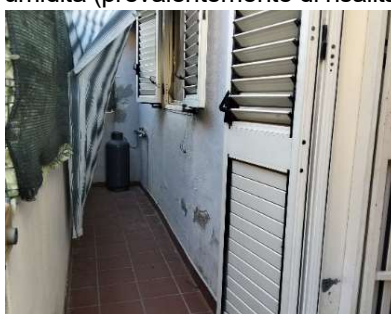
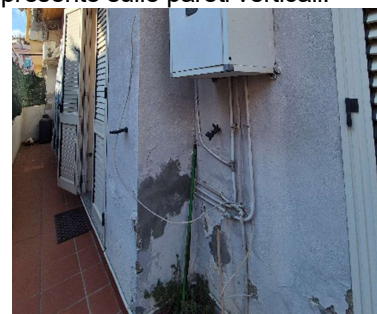
| | al di sotto<br>della media | nella media | al di sopra<br>della media |
|---|---|---|---|
| presenza di infiltrazione/condensa/umidità:<br><i>diverse stanze presentano nelle pareti umidità di risalita</i> | X | | |

Di seguito report fotografico con esempi di umidità (prevalentemente di risalita) presente sulle pareti verticali:
