**TRIBUNALE DI VERONA**  
**ESECUZIONI IMMOBILIARI**  
**PERIZIA DI STIMA**

| <b>Esecuzione Immobiliare</b> | <b>221/2025</b> |

**LOTTO UNICO**

| Tipologia immobile | Appartamento da riattare, posto al piano primo di edificio bifamiliare a sviluppo verticale. Ingresso da vano scala interno di proprietà esclusiva. Superficie commerciale mq 156,46. |

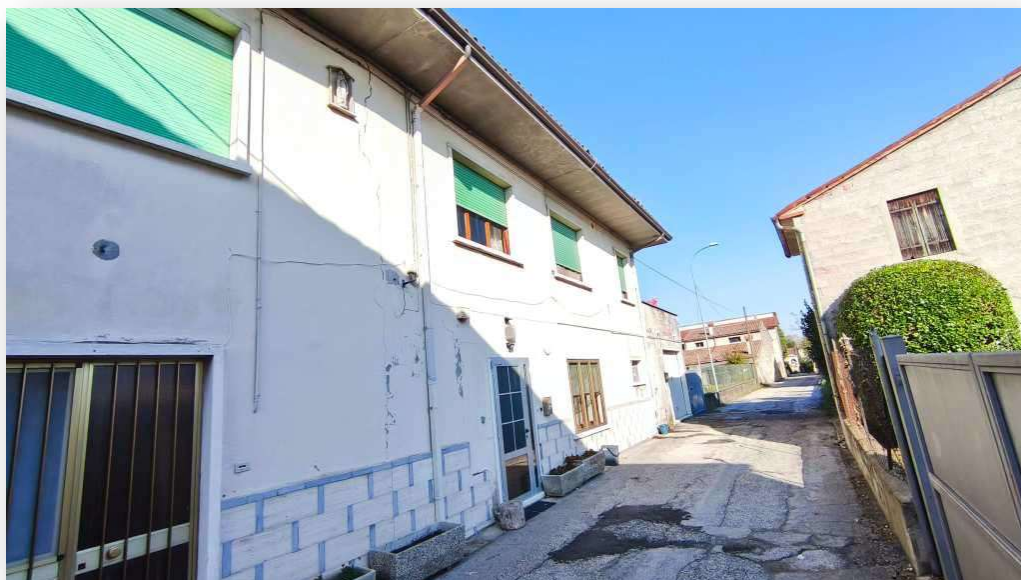
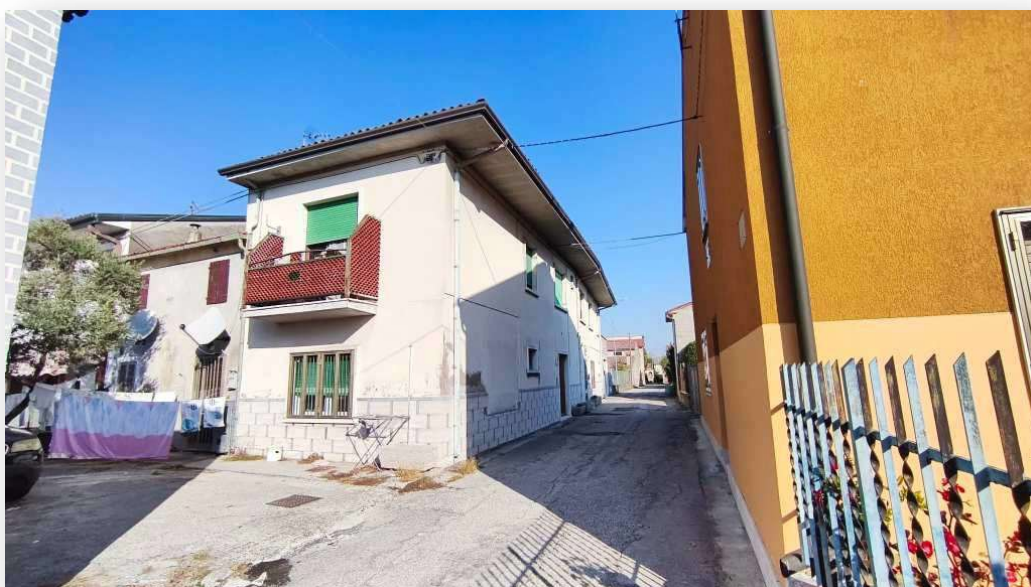
Prospetti lato strada

L'immobile oggetto di pignoramento si sviluppa su due livelli fuori terra, con ingresso principale al piano terra da strada pubblica. L'accesso avviene tramite portone sezionale con porta pedonale integrata, elemento funzionale ma datato, che presenta segni di usura e ossidazione.

L'intero fronte edilizio manifesta condizioni di degrado compatibili con l'epoca costruttiva (anni '60-'70) e con l'assenza di interventi manutentivi recenti: **fessurazioni diffuse, distacchi di intonaco, alterazioni cromatiche, macchie di umidità ed efflorescenze**, con porzioni di muratura esposta e disconnessioni visibili.

Gli infissi esterni sono in legno, di tipo tradizionale, datati e non performanti, con funzionalità ridotta, assenza di tenuta termica e segni di deterioramento visibile.

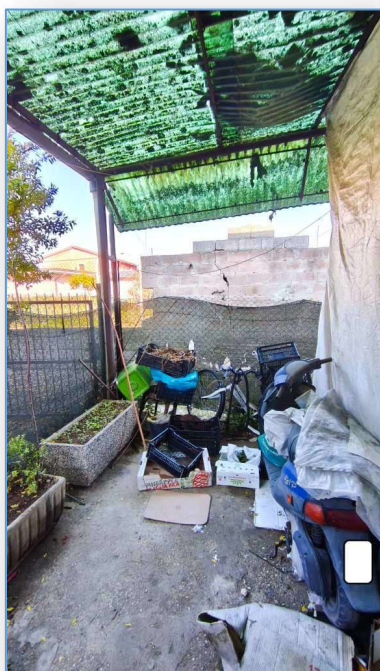
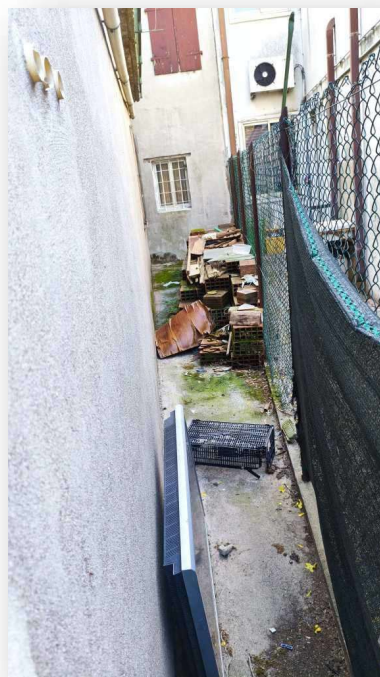
Corte esclusiva con superfetazione

- Corte interna: area scoperta di pertinenza esclusiva, accessibile dal piano terra, utilizzata come spazio di manovra e filtro tra l'ingresso e il corpo abitativo.
- Porticato coperto: struttura di collegamento tra corte e scala interna, con funzione di protezione e accesso.
- Locale tecnico (C.T.): vano destinato all'impianto termico, collocato al piano terra, non separatamente censito.

- Locale C.T. (centrale termica): è tuttora rappresentato nelle planimetrie catastali e presente nello stato di fatto, ma la DIA del 2005 prevedeva la sua demolizione. Pertanto, la rappresentazione catastale è coerente con lo stato attuale, ma non conforme al titolo edilizio.
- Bagno: la posizione della finestra non corrisponde a quella riportata negli elaborati catastali e autorizzativi, determinando una difformità edilizia.
- Doccia: è stato realizzato un separé in muratura per la zona doccia, non rappresentato nelle planimetrie depositate.
- Ripostiglio sottoscala: è stata realizzata una tramezza di chiusura del vano sottoscala, con formazione di un ripostiglio non previsto né autorizzato.

- Realizzazione di una tramezza di chiusura del vano sottoscala, con formazione di un ripostiglio. L'Intervento è sanabile mediante CILA ai sensi del D.P.R. 380/2001, con costi stimati pari a:
  - € 1.000,00 per la pratica tecnica
  - € 1.000,00 per la sanzione amministrativa
- Superfettazione esterna costituita dalla copertura del porticato con onduline in plastica, realizzata in assenza di titolo abilitativo e non sanabile in quanto contrastante con i caratteri edilizi e ambientali della zona. Si dovrà procedere al riordino ambientale mediante demolizione e smaltimento del materiale, con costo stimato pari a € 500,00
- Opere previste dalla DIA del 2005 non attuate: in particolare, non è stata eseguita la demolizione del locale C.T. (centrale termica) come previsto dal titolo edilizio.

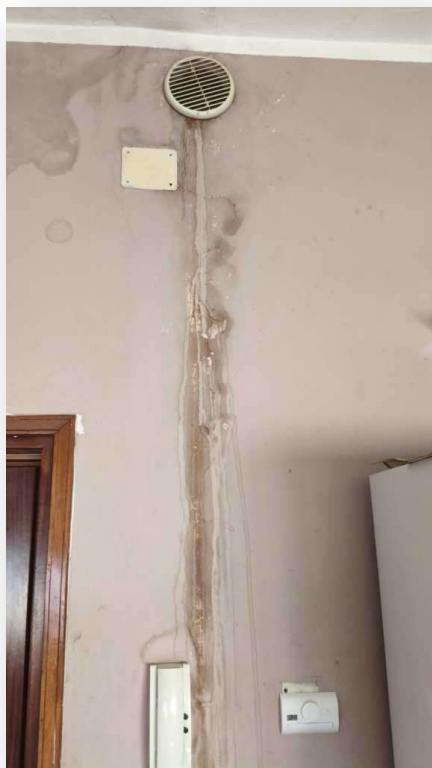
Infiltrazioni interne locale soggiorno cucina

Lo stato manutentivo rilevato risulta non conforme agli standard abitativi attuali. Le finiture interne sono vetuste e disomogenee, con pavimentazioni usurate, intonaci deteriorati e presenza diffusa di infiltrazioni attive dal soffitto, soprattutto in corrispondenza degli angoli superiori e delle pareti perimetrali.

Le macchie di umidità, i rigonfiamenti e le alterazioni cromatiche visibili nei locali principali indicano una prolungata esposizione a fenomeni infiltrativi, verosimilmente provenienti dalla copertura non impermeabilizzata, la cui vetustà e assenza di interventi manutentivi recenti hanno favorito il passaggio di acqua meteorica e la formazione di muffe e condense.

Tali criticità si manifestano in particolare negli angoli superiori, nelle pareti perimetrali e nei soffitti, compromettendo la salubrità degli ambienti e la qualità abitativa dell'unità. Gli impianti risultano funzionanti ma obsoleti, privi di certificazioni aggiornate al DM 37/08 e non conformi alle normative vigenti in materia di sicurezza e risparmio energetico. L'insieme delle evidenze fotografiche e tecniche consente di classificare l'immobile in condizioni appena sufficienti internamente, e precario esternamente, con necessità di interventi di risanamento, bonifica e aggiornamento impiantistico.

In sintesi, la distribuzione funzionale dell'immobile è coerente con la destinazione residenziale e con l'epoca costruttiva, ma lo stato manutentivo attuale ne compromette la piena fruibilità, richiedendo interventi mirati per il ripristino delle condizioni abitative minime.
