**TRIBUNALE DI PALERMO**  
**SEZIONE VI - ESECUZIONI IMMOBILIARI**

**Esecuzione Immobiliare R.G.Es. 524/2023**

**PERIZIA DI STIMA IMMOBILIARE**  
**LOTTO UNICO**

Immobile ubicato in Palermo (PA), Via Papa Pio XII n. 64, piano terra e primo, annotato al C.F. del  
Comune di Palermo al foglio 25, particella 1805, sub 3 e 11

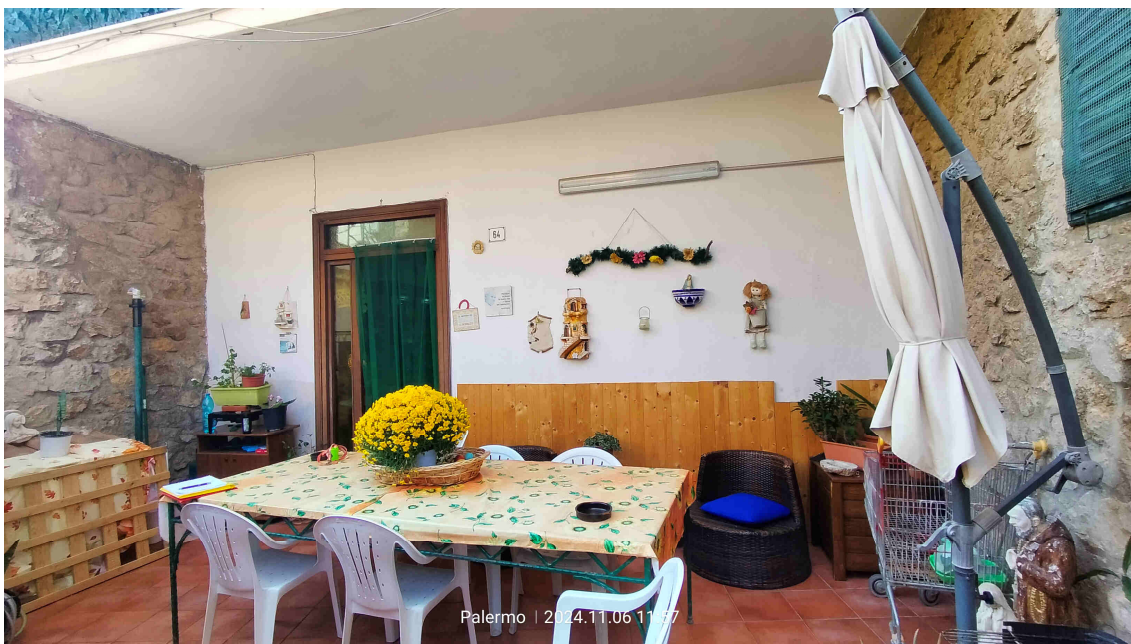
**Foto n. 1 – Area esterna di accesso all'immobile**

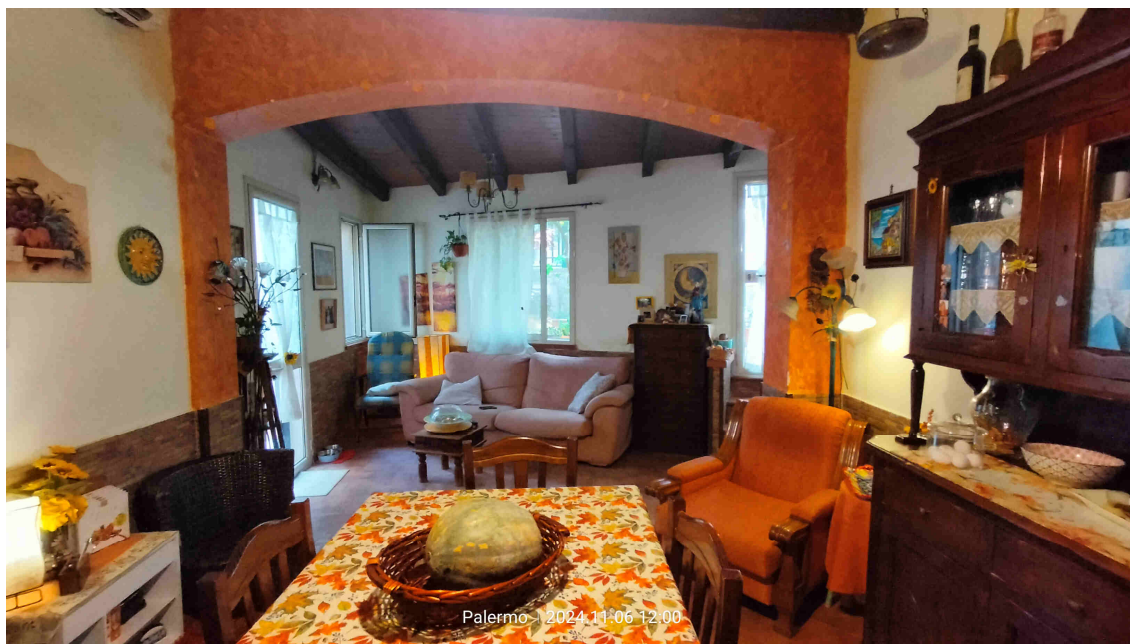
**Foto n. 3 – Soggiorno parzialmente abusivo**

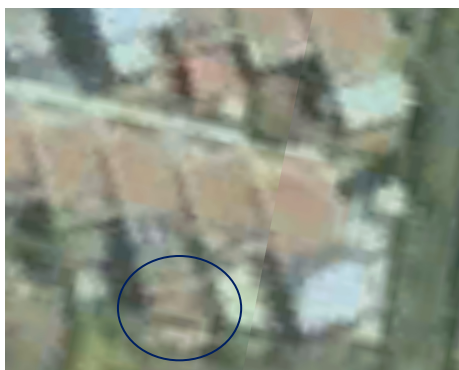
Stralcio Google Earth del 05/2003

Pertanto, ai fini della determinazione dell'epoca di realizzazione degli ampliamenti sopra elencati, lo scrivente ha effettuato una ricerca con Google Earth, verificando che a maggio del 2003, come da stralcio di fianco riportato, la copertura dell'ampliamento del soggiorno di piano terra risultava presente.
