# **TRIBUNALE DI AGRIGENTO**

## **ELABORATO PERITALE**

**Bene in Agrigento Via Unità D'Italia, 68  
92100 Agrigento C/da San Giusippuzzo**

Appartamento sito in Agrigento, via Unità D'Italia n. 68, piano secondo censito al catasto fabbricati al **foglio 121 particella 363 sub 15 categoria A/3 classe 4 consistenza vani 10,5 superficie catastale totale mq 218, escluso aree esterne scoperte mq 180, rendita euro 867,65.**

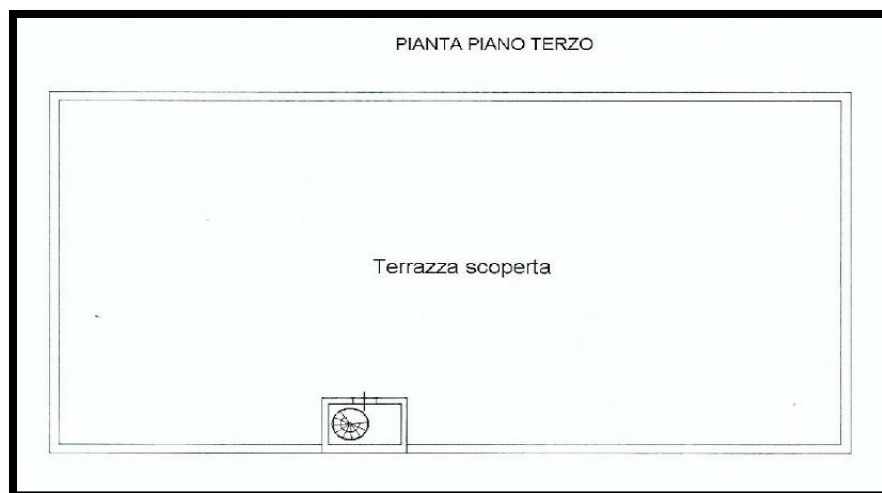
Sulla scorta degli accertamenti effettuati tra stato di fatto riscontrato in sede di sopralluogo e disegni allegati al titolo edilizio si riscontra la conformità urbanistica del fabbricato ma una difformità nella distribuzione degli ambienti interni del bene oggetto della presente, regolarizzato dalla ditta proprietaria attuale del bene in Catasto, con pratica Docfa inerente "Ampliamento-Diversa Distribuzione Degli Spazi Interni - Variazione Di Toponomastica del 15/06/2021 Pratica n. AG0036624 in atti dal 16/06/2021 (n. 7917.1/2021).

Ma carente di Autorizzazione e/o Cila obbligatori riguardo alla realizzazione dei lavori interni di manutenzione straordinaria, cui non si conosce l'effettiva data di realizzazione nonché ad opera di quale soggetto, la quale non si ha notizia di un titolo edilizio abilitativo, ma comunque realizzati tra il 28/11/2008 (vedasi elaborati grafici approvati ed allegati Concessione Edilizia in sanatoria n. 2201 L. 47/85 del 28/11/2008 (pratica edilizia n. 5541/86) e il 15/06/2021 data di presentazione Docfa (**Ampliamento-Diversa Distribuzione Degli Spazi Interni - Variazione Di Toponomastica**). Nello specifico l'immobile dal **1987 al 2015** da una primaria distribuzione spazi interni constava di **7.5 vani** e una rendita catastale pari **Euro 619,75** e dal **2021 al 2024** consta di **10.5 vani** e una rendita **Euro 867,65**, con la realizzazione di nuovi servizi quali cucina e bagno che configurano di fatto la manutenzione straordinaria, pertanto si dovrà provvedere a presentare una Cila in sanatoria e una pratica docfa, cui costi saranno detratti dal valore del bene stimato.

Dal sopralluogo effettuato è stata riscontrata conformità tra lo stato di fatto dell'appartamento rispetto a quanto raffigurato nelle relative planimetrie catastali aggiornate a livello planimetrico, ma è stato rilevato un vano cucina nell'unità posta a dx, non presente, nella pratica docfa succitata di cui al punto 4.3.1 (**Ampliamento-Diversa Distribuzione Degli Spazi Interni - Variazione Di Toponomastica**) in planimetria, che configura di fatto una difformità, segnata in rosso con la lettera **(K)**.

Costi necessari per c.i.l.a. in sanatoria opere interne difformi, di cui € 1000,00 per oblazione € 500,00 per spese tecniche: **€ 1500,00**

Costi necessari per pratica docfa di cui € 50,00 per diritti, € 500,00 per spese tecniche : **€ 550,00**

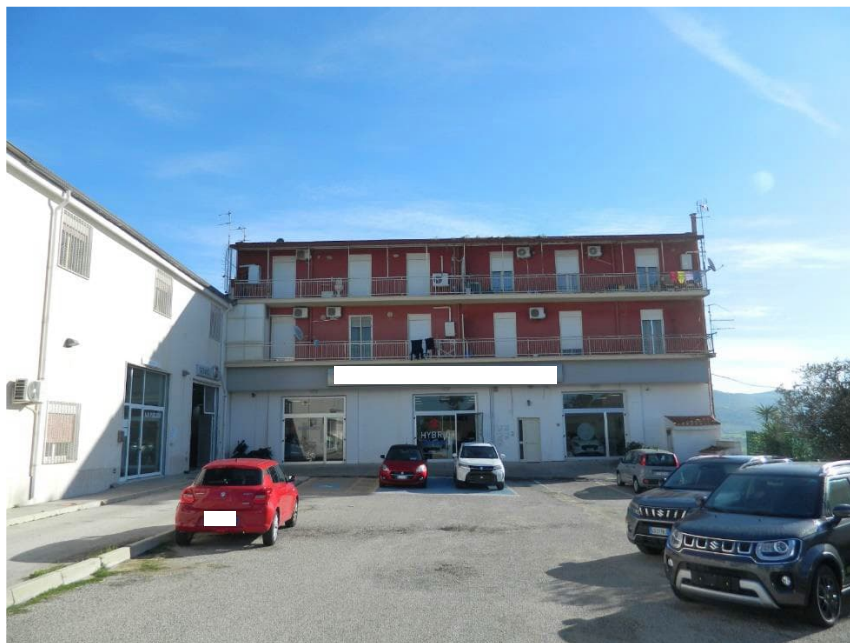
Sia il fabbricato di cui fa parte il bene in oggetto che l'appartamento si presentano nel loro insieme in buone condizioni di manutenzione.

Fabbricato di cui l'immobile fa parte
