ESECUZIONE IMMOBILIARE N. 363/2024

## RELAZIONE PERITALE

### **COMUNE DI SPRESIANO**

- Mp 998 sub 50 (unità residenziale PT-S1)
- Mp 998 sub 74 (garage S1)

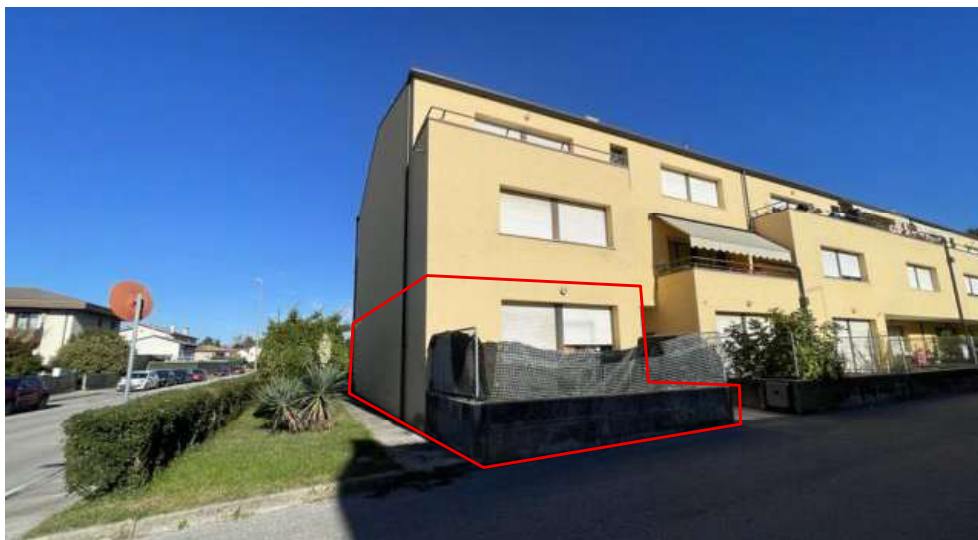
Il complesso condominiale di cui fanno parte i beni pignorati è denominato “I.A.C.P. VIA TONIOLO SC.1” ed è coordinato dal regolamento e dalle relative tabelle millesimali (ALL.3), che assegnano ai beni in oggetto la comproprietà delle parti comuni di cui all'art. 1117 c.c., pari a 24,25/1000.
