**TRIBUNALE DI NOVARA**  
**CANCELLERIA ESECUZIONI IMMOBILIARI**

**Esecuzione Immobiliare**  
**n° 77/2023**

**ELABORATO PERITALE**

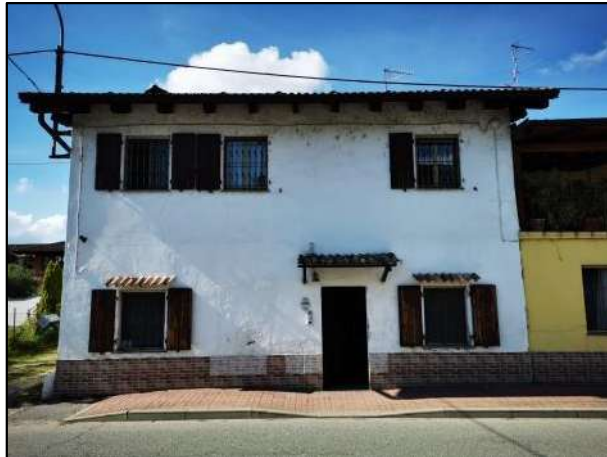
-Vista da Via Vittorio Emanuele II-

L'edificio residenziale, prospettante la Via Vittorio Emanuele II, ha struttura portante in mattoni pieni, orizzontamenti in latero-cemento ed a volta con elementi in laterizio nel soggiorno con angolo cottura di piano terra; scala interna con struttura in cemento armato, tetto con orditura lignea e copertura con tegole in cotto, frontalini in legno, facciate intonacate e tinteggiate. L'accesso alla residenza avviene direttamente dalla Via Vittorio Emanuele, tramite portoncino d'ingresso che adduce all'ampio locale soggiorno con angolo cottura; il vano è dotato di camino a legna e caratteristici soffitti a volta con elementi in laterizio, altezza media circa 260 cm. Dal soggiorno si giunge ad un vano utilizzato come studio, con altezza interna di circa 300 cm, dal quale si può raggiungere il piano primo tramite la scala di collegamento, il cortile esterno, un piccolo disimpegno che distribuisce il servizio igienico ed un ripostiglio dal quale si può accedere al sottoscala. Al piano primo, disimpegnato da corridoio, sono presenti due ampie camere da letto, di cui una dotata di cabina armadio, un servizio igienico accessibile dal locale di sgombero utilizzato impropriamente come camera da letto. Le altezze interne sono variabili, quella

Lo studio di piano terra è collegato al cortile esclusivo esterno tramite porticato coperto dal proseguimento della falda di tetto del fabbricato residenziale; l'area pertinenziale è protetta da cancello in metallo scorrevole ad apertura manuale e completamente recinta con muratura in blocchi di cemento ed in mattoni pieni intonacati; la pavimentazione è realizzata con masselli autobloccanti.

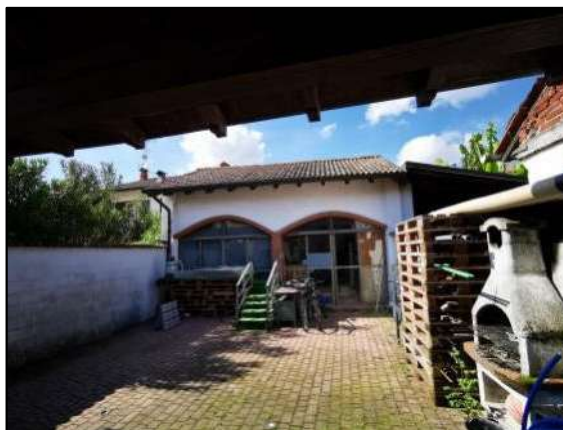
-Locale di sgombero-

Percorrendo l'area di corte è possibile accedere all'edificio pertinenziale destinato a locale di sgombero. Il fabbricato ha struttura portante in mattoni pieni, tetto con orditura lignea e copertura con tegole in cotto, frontali in legno, facciate intonacate e tinteggiate. Il locale non presenta partizioni interne ma è stato dotato di soppalco accessibile tramite scala in metallo con pedate in legno. Sul fronte interno sono presenti due ampie aperture con architravi evidenziati con mattoni a vista, serramenti in ferro dotati di vetro semplice; sono presenti l'impianto di illuminazione ed elettrico.

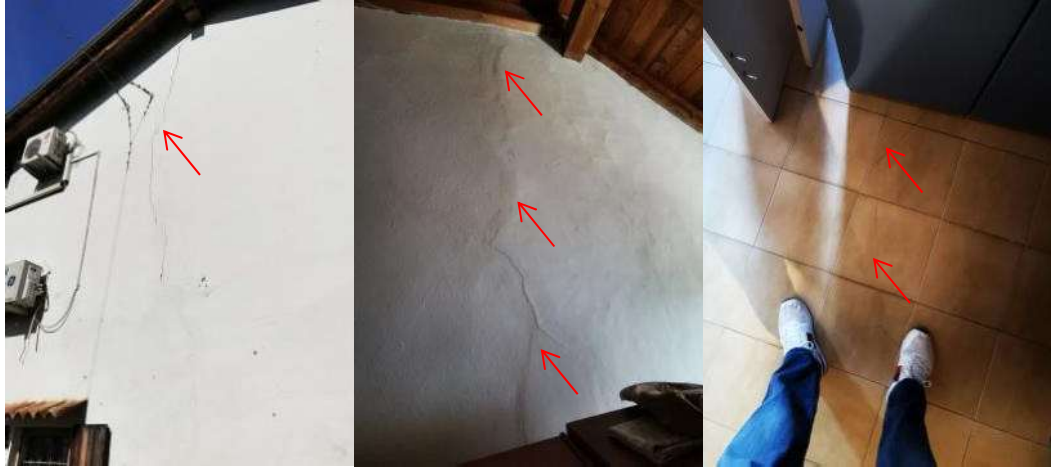
Gli immobili oggetto di perizia e stima risultano in discreto stato di manutenzione; si rileva che nell'ottobre del 2020 il territorio della frazione Torrione di Vinzaglio è stato colpito da un evento alluvionale, con l'acqua che ha invaso tutti i piani cantinati e terra

delle proprietà, raggiungendo un'altezza di oltre un metro. Il fabbricato residenziale evidenzia delle importanti fessurazioni nelle murature perimetrali di est ed ovest, in particolare in prossimità degli appoggi della trave di colmo della copertura; le fessurazioni si propagano anche alle piastrelle dei pavimenti, soprattutto al piano primo.
