**Esecuzione Immobiliare R.G.Es. 88/2025**

**PERIZIA DI STIMA IMMOBILIARE**  
**LOTTO UNICO**

Esperto stimatore: ing. MARIA GRAZIA D'ASCOLI

**Ubicazione:** Via Erice civ.12 - Palermo

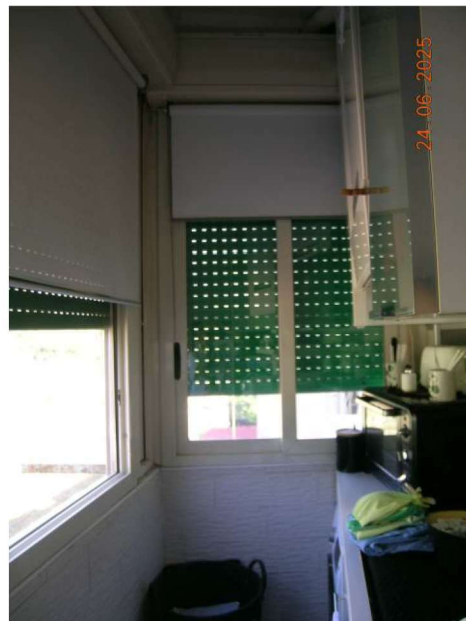
Foto 14 – Balcone chiuso a veranda

La chiusura del balcone sul retroprospetto, stante l'assenza di documentazione comprovante la regolare esecuzione dell'intervento, si ritiene sanabile ai sensi e per gli effetti del vigente art. 20

della L.R. 4/2003. La norma, infatti, consente di regolarizzare la chiusura con strutture precarie di balconi e/o terrazzi a condizione che non siano prospicienti sulla pubblica via e non comportino modifiche della destinazione d'uso della superficie, mediante comunicazione accompagnata da relazione tecnica in cui si asseveri la conformità dell'intervento alle norme di sicurezza, urbanistiche ed igienico/sanitarie vigenti, oltreché dall'attestazione di avvenuto pagamento a titolo di oblazione dell'importo di € 25,00 per ogni mq di superficie verandata, nel caso di specie si calcola

$5,8 \text{ mq} \times 25,00 \text{ €/mq} = \text{€ } 145,00$ , oltre diritti di istruttoria e bolli. Si stima pertanto che il costo complessivo per la regolarizzazione dell'immobile comprensivo di diritti, e spese tecniche e onorario di tecnico abilitato possa ammontare presuntivamente a € 400,00. Infine occorrerà aggiornare la planimetria catastale con procedura DOCFA riportando le modifiche eseguite ed innanzi descritte; i costi per la loro regolarizzazione in Catasto, comprensivi di parcella di tecnico abilitato, imposte e spese catastali, ammontano a circa € 500,00 e saranno detratti dal valore di stima.

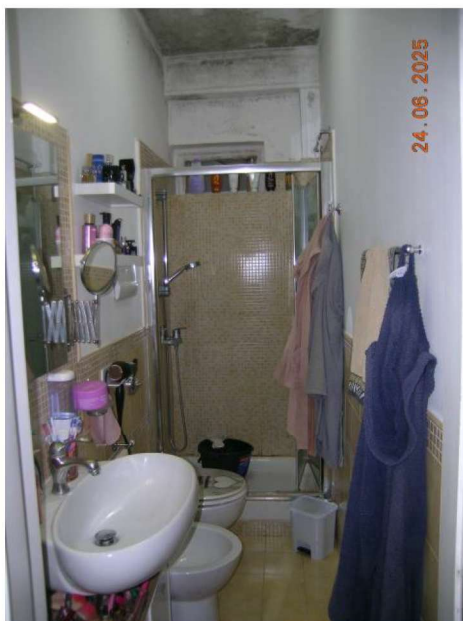
Foto 15 Wc doccia

Si segnalano macchie di umidità nel soffitto del vano wc-doccia presumibilmente dovute a fenomeni di condensa che si verificano all'interno del detto vano per la mancata e corretta aerazione e ventilazione; si consiglia pertanto di eseguire una regolare manutenzione all'interno di tale vano anche tramite l'adozione di dispositivi meccanici come aspiratori e ventilatori al fine di contrastare tale fenomeno. L'immobile non è dotato di Dichiarazione di Conformità

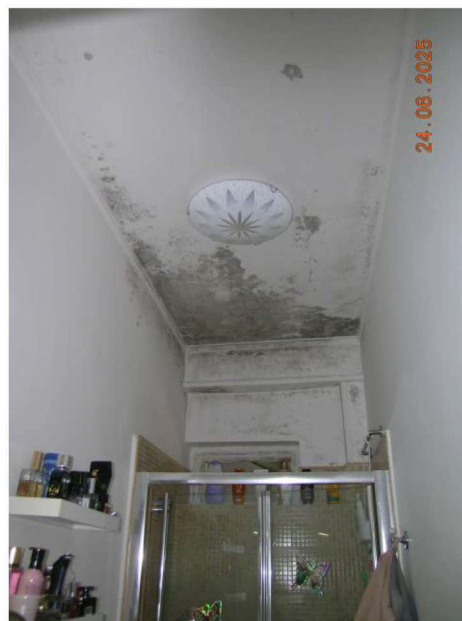
Foto 16 – wc doccia - macchie di muffa sul soffitto in corrispondenza della doccia

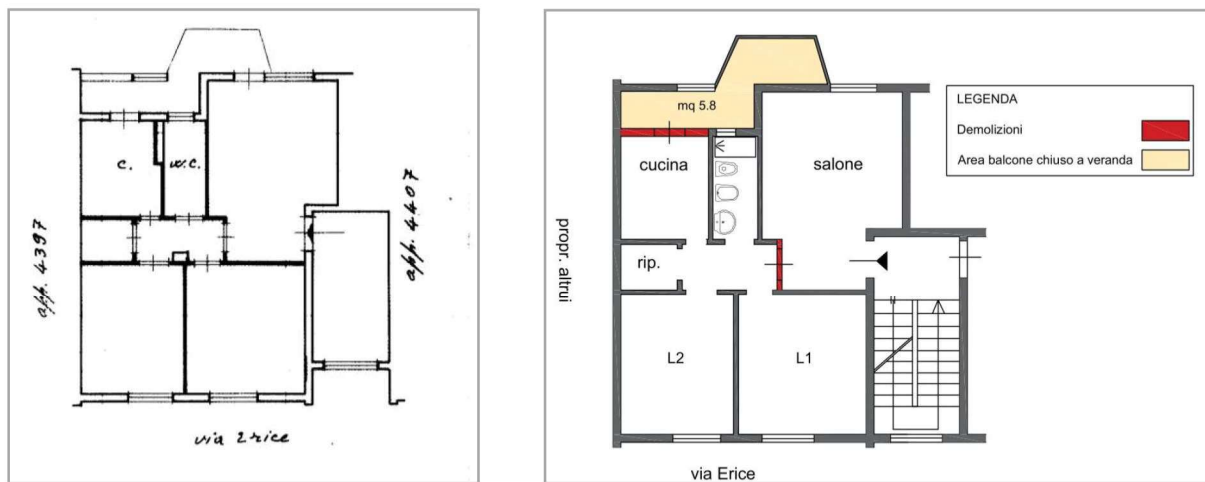
**Planimetria catastale:** La planimetria catastale della p.lla 1682 sub 15 è datata 17/10/1964 (**All.6**), essa non corrisponde allo stato reale dei luoghi. in quanto sono state riscontrate le seguenti difformità (cfr. **All.8**):

- demolizione di tramezzo tra l'area di ingresso ed il disimpegno;
- demolizione di muro di tompagno nel vano cucina;
- balcone chiuso a veranda sul retroprospetto.

Rilievo attuale dei luoghi con indicazione grafica delle difformità riscontrate rispetto alla planimetria catastale (All.8)

$5,8 \text{ mq} \times 25,00 \text{ €/mq} = € 145,00$ , oltre diritti di istruttoria e bolli. Si stima pertanto che il costo complessivo per la regolarizzazione dell'immobile comprensivo di diritti, onorario di tecnico abilitato e spese tecniche possa ammontare presuntivamente a € 400,00. Infine occorrerà aggiornare la planimetria catastale con procedura DOCFA riportando le ulteriori modifiche eseguite ed innanzi descritte; i costi per la loro regolarizzazione in Catasto, comprensivi di parcella di tecnico abilitato, imposte e spese catastali, ammontano a circa € 500,00 e saranno detratti dal valore di stima.
