**TRIBUNALE DI PALERMO**  
**SEZIONE VI - ESECUZIONI IMMOBILIARI**

**Esecuzione Immobiliare R.G.Es. 71/2024**

**PERIZIA DI STIMA IMMOBILIARE**

**QUOTA PARI AD 1/4 APPARTAMENTO SITO IN PALERMO,  
VIA ARCIVESCOVO ALFANO N.38, IN CATASTO AL FG.64, P.LLA 429 SUB 7**

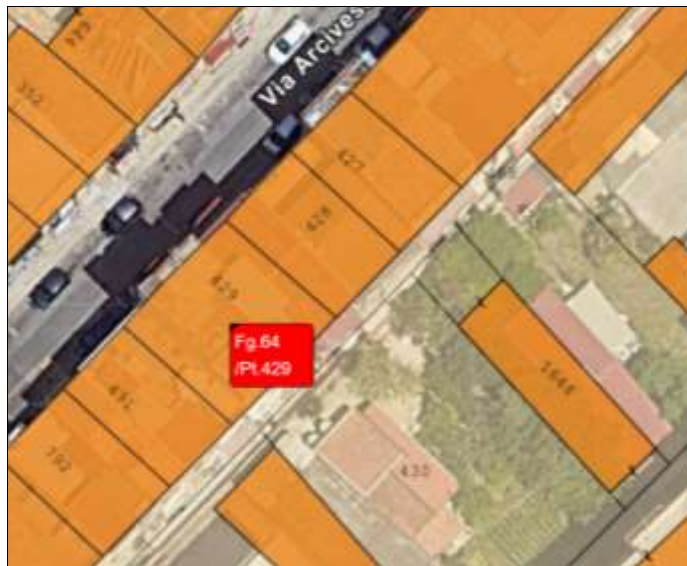
Sovrapposizione ortofoto attuale e mappa  
catastale tratta da Stimatrix forMaps

Ai fini dell'esatta individuazione dell'immobile oggetto del pignoramento si è effettuato un raffronto tra una ortofoto satellitare attuale e la mappa catastale con l'ausilio del portale Stimatrix forMaps (**All. 5**), riscontrando la corrispondenza tra quanto pignorato e la situazione reale dei luoghi.

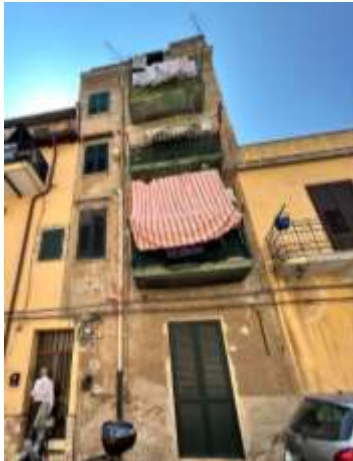
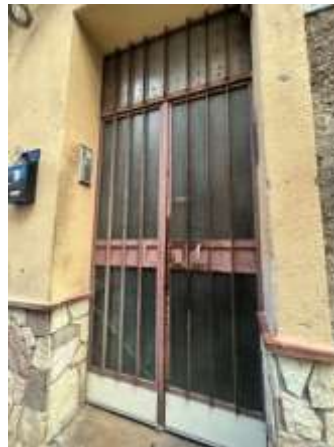
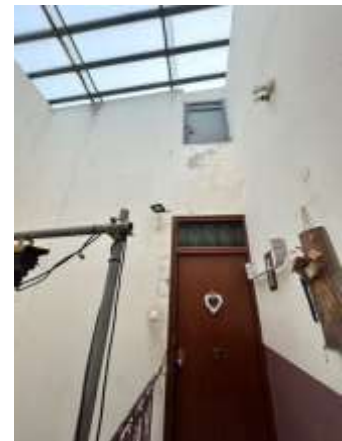
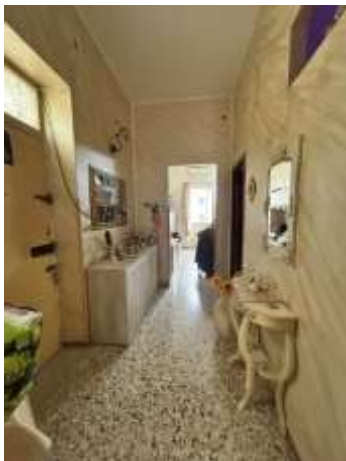
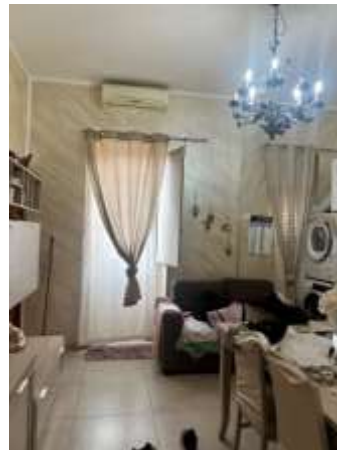
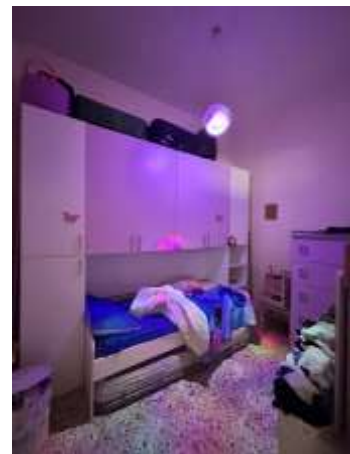
**Condizioni di manutenzione dell'immobile e degli impianti** :l'unità immobiliare è in buone condizioni di manutenzione eccetto che presenta evidenti fenomeni di degradi dovute a infiltrazioni d'acqua sull'intradosso del balcone protetto con rete di sicurezza e su intradosso della cameretta sul prospetto principale.

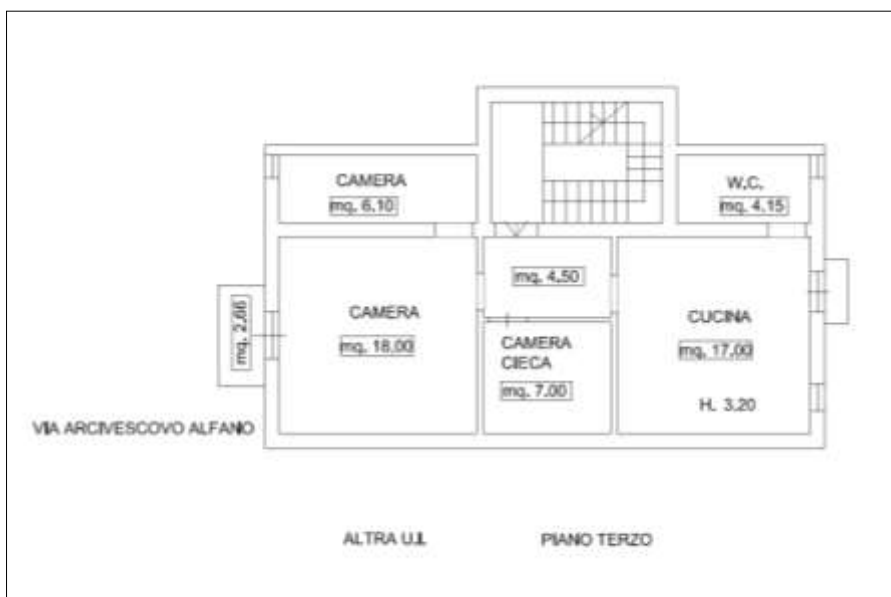
### **Planimetria di rilievo dello stato reale dei luoghi**

**Composizione interna** l'appartamento è composto da ingresso, due vani di cui uno adibito a cucina, un servizio igienico, una cameretta, due balconi (**All. 6**).

**Superficie utile interna: mq.56.75 in ct.mq.57, 00**

**Superficie commerciale: (mq.70,00+balconi 2.20+0.66 \*0.30)= mq 70.80 in ct mq 71.00**

**Altezza utile interna: 3.20 ml**
