**TRIBUNALE DI PALERMO**  
**SEZIONE VI - ESECUZIONI IMMOBILIARI**

**Esecuzione Immobiliare R.G.Es. 71/2024**

**PERIZIA DI STIMA IMMOBILIARE**

**QUOTA PARI AD 1/4 APPARTAMENTO SITO IN PALERMO, VIA MAIONE DA BARI N.55,  
IN CATASTO AL FG.76, P.LLA 84 SUB 13,**

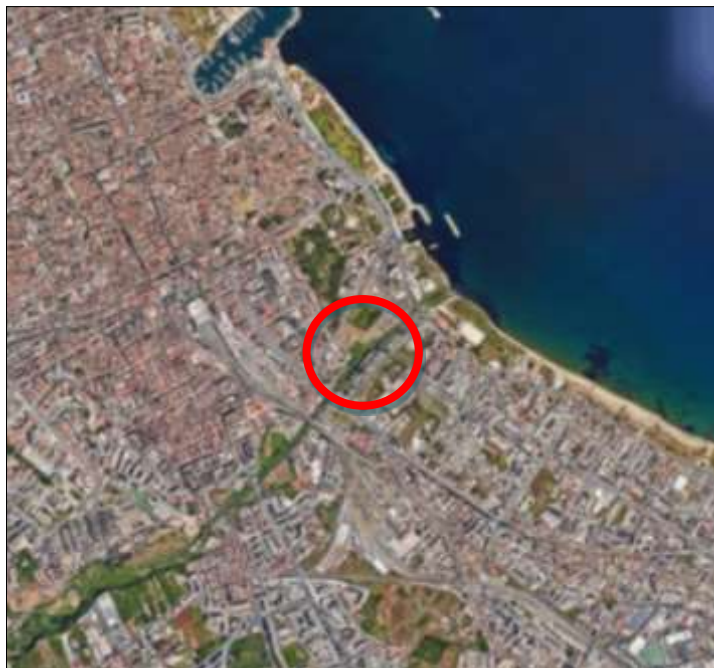
Ortofoto attuale

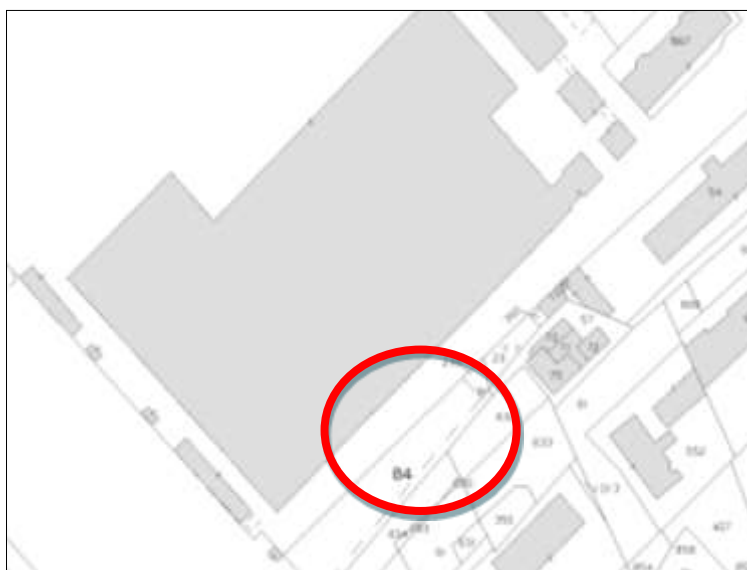
Estratto di mappa catastale

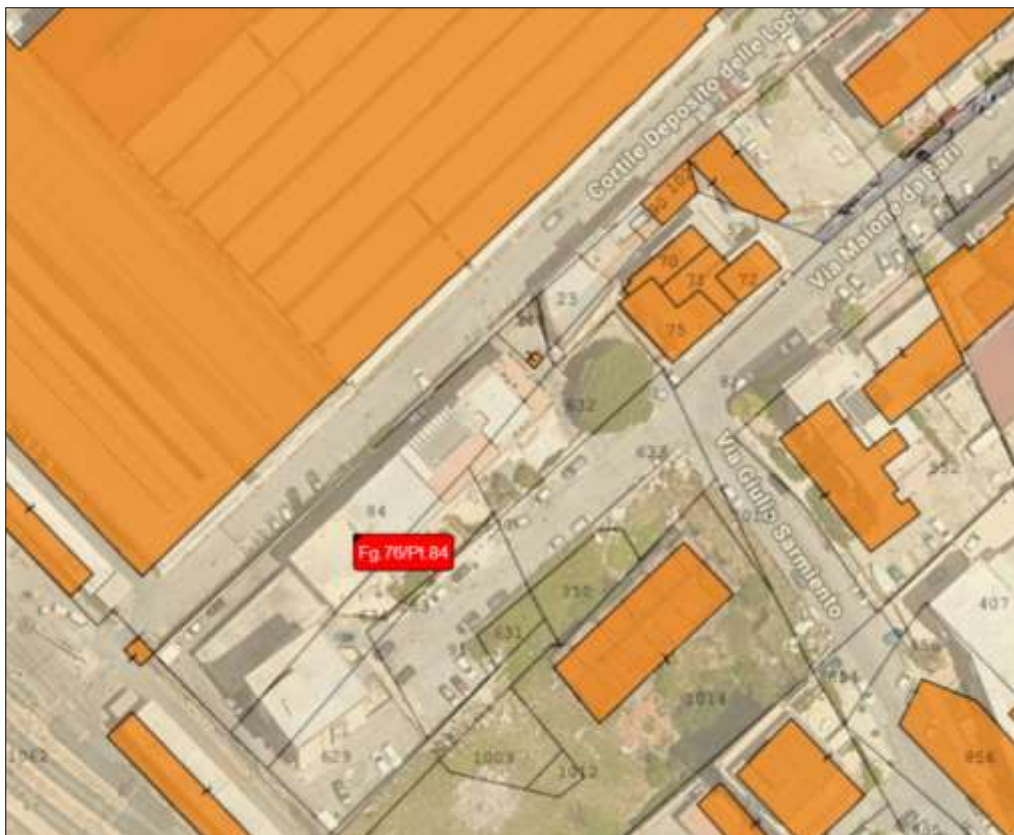
Ai fini dell'esatta individuazione dell'immobile oggetto del pignoramento si è effettuato un raffronto tra quanto pignorato e la situazione reale dei luoghi, ovvero tra una ortofoto satellitare attuale e la mappa catastale con l'ausilio del portale Stimatrix forMaps (**All. 5**). Si rileva che è stata riscontrata la non corrispondenza sull'estratto di mappa, infatti non risulta essere stata inserita in mappa, ovvero al catasto dei fabbricati l'intera p.lla 84.

Sovrapposizione ortofoto attuale e mappa  
catastale tratta da Stimatrix forMaps

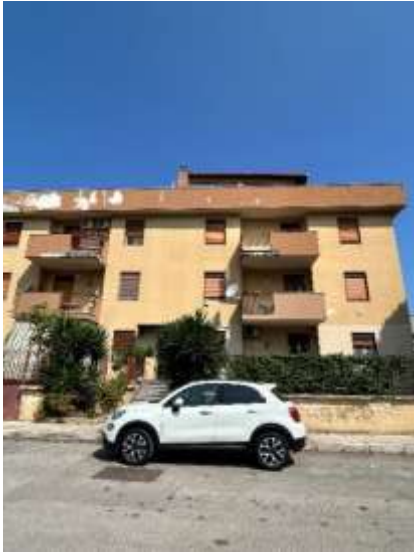
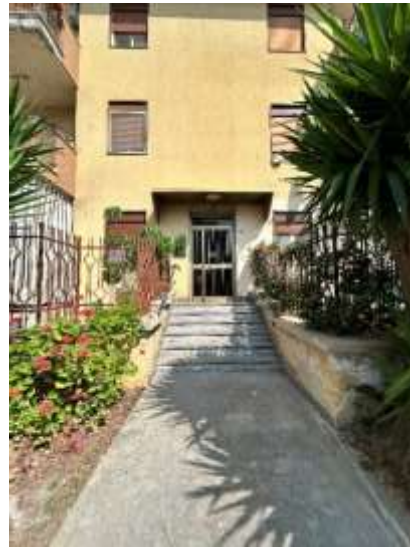
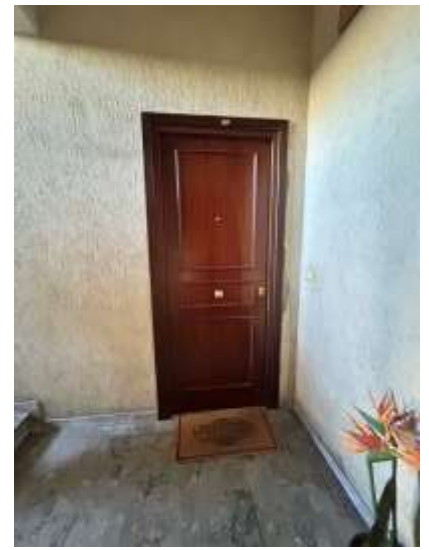
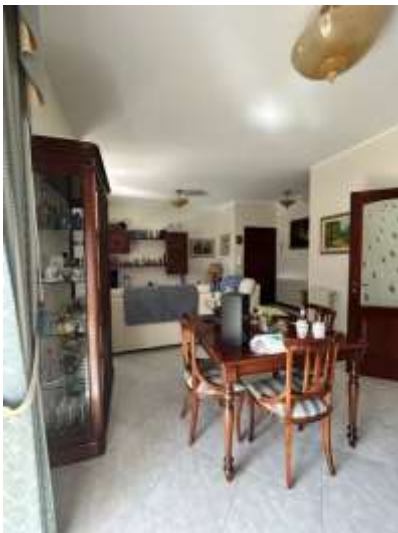
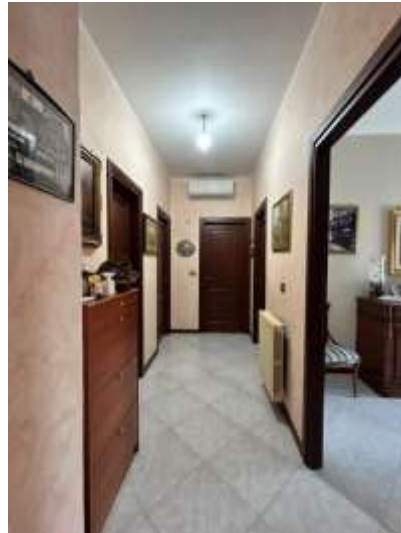
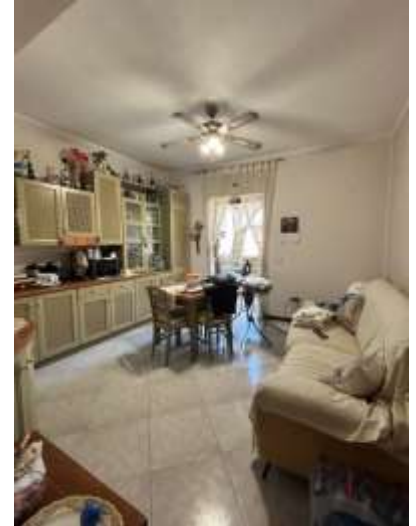
L'unità immobiliare è in buone condizioni di manutenzione, ma presenta fenomeni di degradi dovute a infiltrazioni d'acqua sull'intradosso del balcone di piano secondo verandato, e su parte del prospetto esterno, si notavano tracce pregresse di infiltrazioni d'acqua.

Le pareti dell'appartamento sono intonacate e tinteggiate, i pavimenti sono con piastrelle di gres ceramica, i bagni e la cucina sono rivestiti di ceramica, i soffitti intonacati e tinteggiati. I parapetti dei balconi sono muratura e ferro.

Gli infissi interni sono in legno, mentre le finestre sono in alluminio protette da serrande in p.v.c., le porte d'ingresso sono in legno.

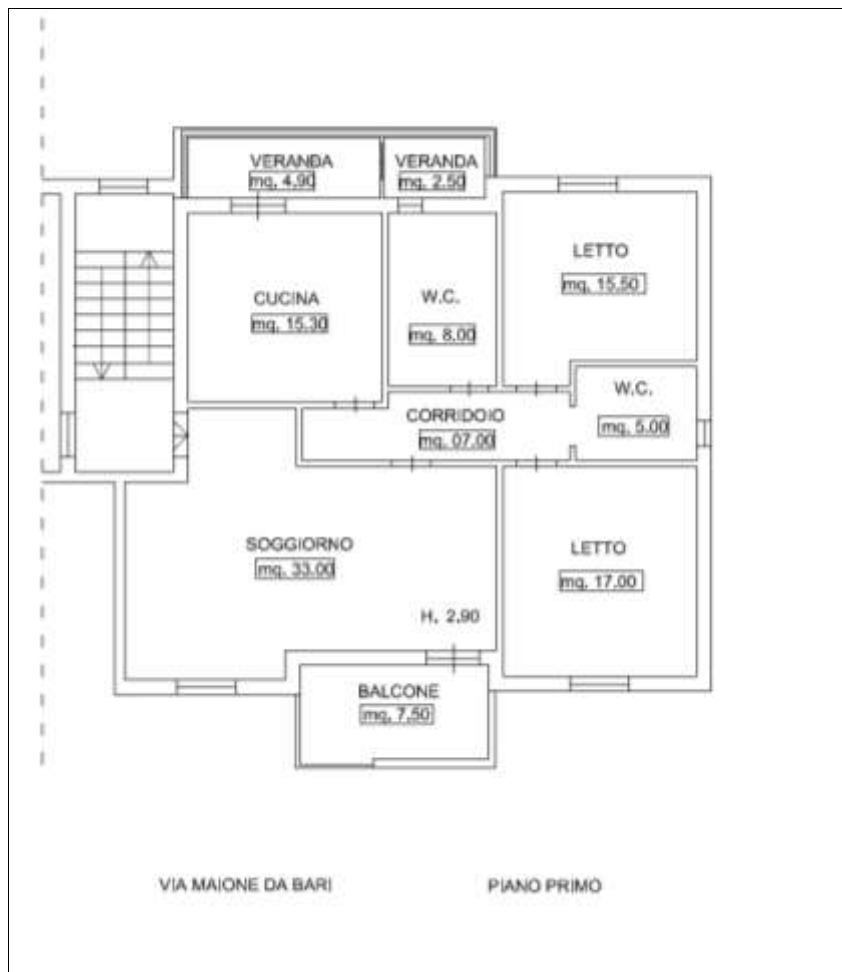
### Planimetria di rilievo dello stato reale dei luoghi

Superficie utile interna: mq.100,80 in mq.100, 00

Superficie commerciale:  $\text{mq}115,60 + \text{balcone } 7,50 \times 0,33 + \text{veranda } 7,40 \times 0,50 = \text{mq}$   
 $115,60 + 2,50 + 3,7 = \text{in mq } 121,80 \text{ in c.t. } 122 \text{ mq}$

Altezza utile interna: 2.90 ml.

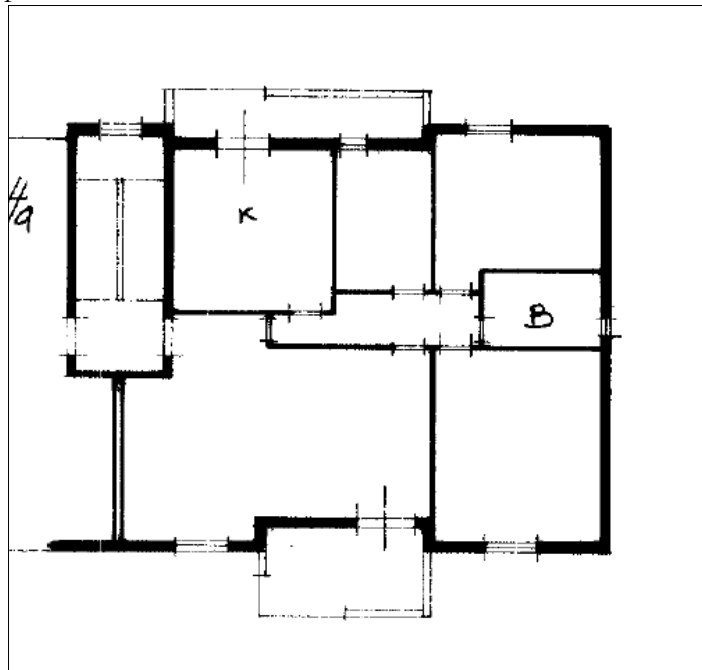
**Planimetria catastale**

**La planimetria catastale non** è conforme allo stato attuale per la veranda. Inoltre sull'estratto di mappa non è stata inserita la p.lla del fabbricato, pertanto deve essere effettuata anche questo aggiornamento al Catasto dei Fabbricati.

Per le suddette variazioni è necessario presentare la variazione e l'aggiornamento per inserimento in mappa, al Catasto dei Fabbricati (Docfa) con un importo totale di **€.2000,00** comprensivo di spese tecniche e diritti di istruttoria.
