**Esecuzione Immobiliare R.G.Es. 71/2024**

**PERIZIA DI STIMA IMMOBILIARE**

**LOTTO SEI**

**QUOTA PARI AD 1/2 DELL'APPARTAMENTO**  
**SITO IN PALERMO, VIA LUIGI GALVANI N. 15**  
**AL FG.77 P.LLA 254 SUB 1**

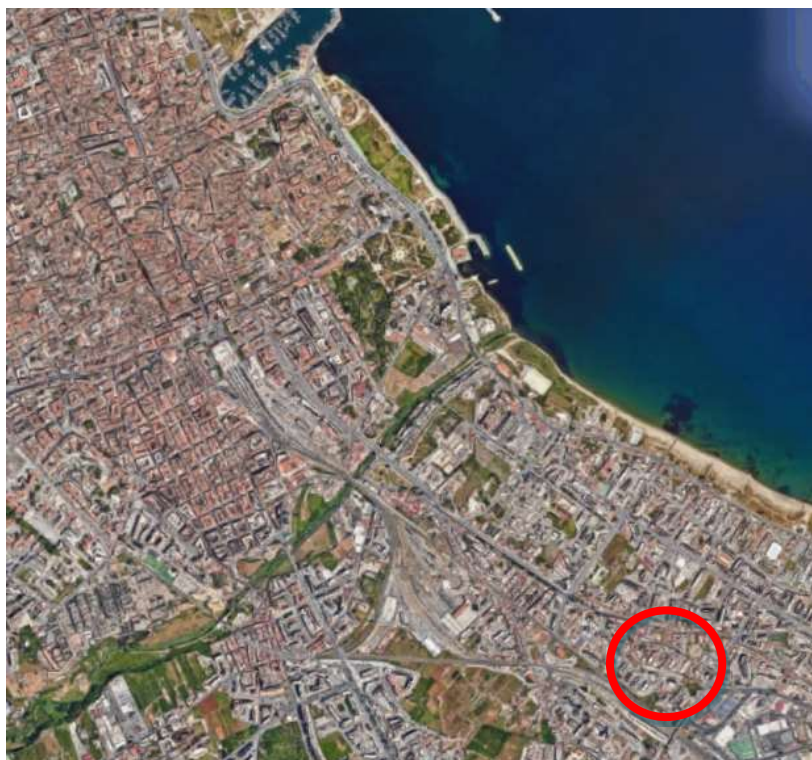
**Ortofoto attuale**

Si rileva che è stata riscontrata la non corrispondenza sull'estratto di mappa, infatti non risulta essere stata inserita in mappa, al catasto dei fabbricati l'intera p.lla 254.

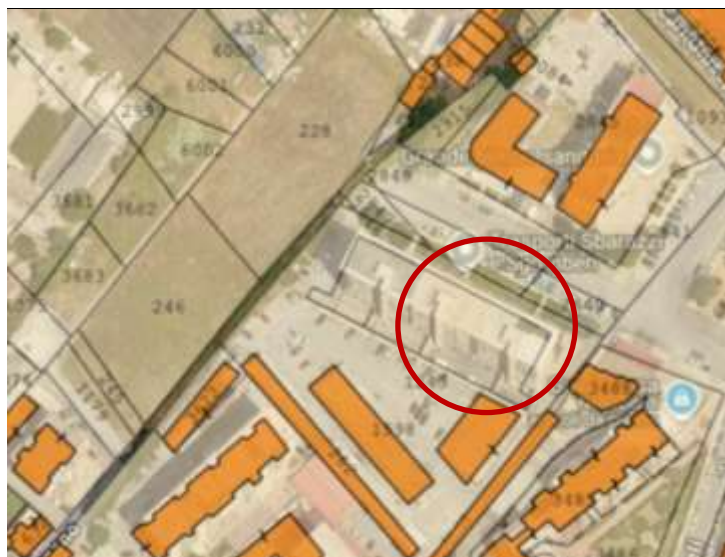
Sovrapposizione orto foto attuale e mappa  
catastale tratta da Stimatrix forMaps

Ai fini dell'esatta individuazione dell'immobile oggetto del pignoramento si è effettuato un raffronto tra quanto pignorato e la situazione reale dei luoghi, ovvero tra una ortofoto satellitare attuale e la mappa catastale con l'ausilio del portale Stimatrix forMaps (**All. 5**).

**La planimetria catastale non** è conforme allo stato attuale per la veranda e per la diversa distribuzione interna. Inoltre sull'estratto di mappa non è stata inserita la p.lla del fabbricato, pertanto dovranno essere effettuati gli aggiornamenti al Catasto dei Fabbricati.

Per le suddette è necessario presentare le variazioni interne e l'aggiornamento per l'inserimento in mappa, al Catasto dei Fabbricati (Docfa) con un importo totale di **€2.000,00** comprensivo di spese tecniche e diritti di istruttoria.

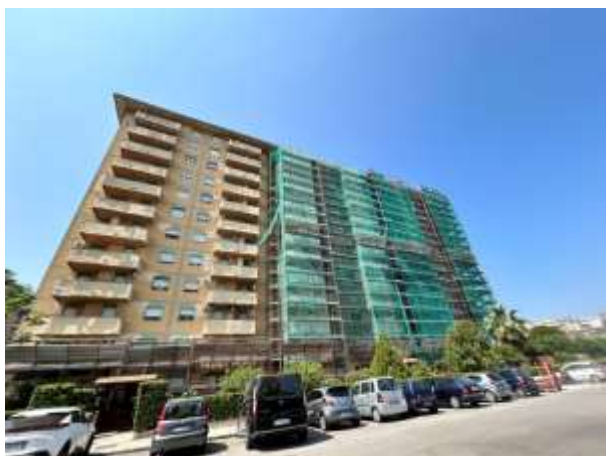
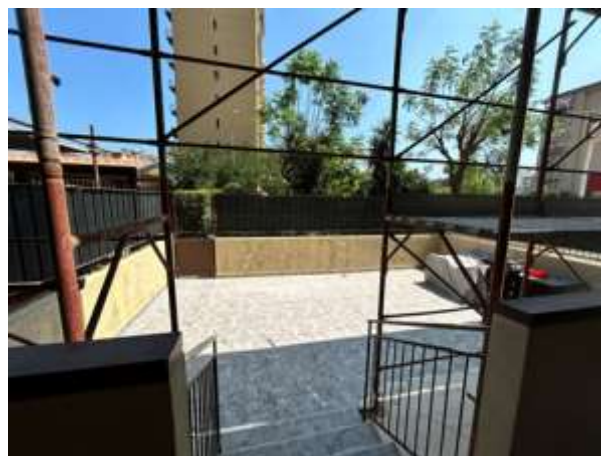
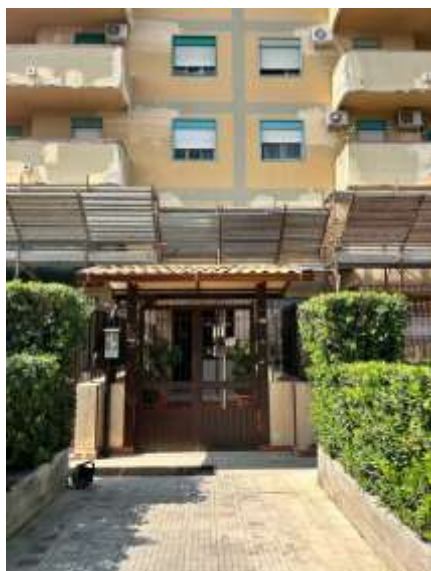
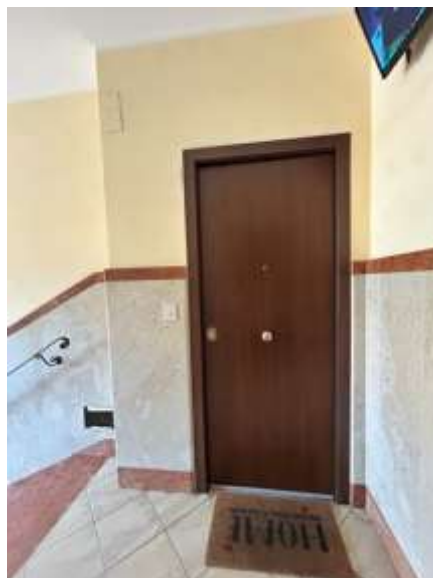
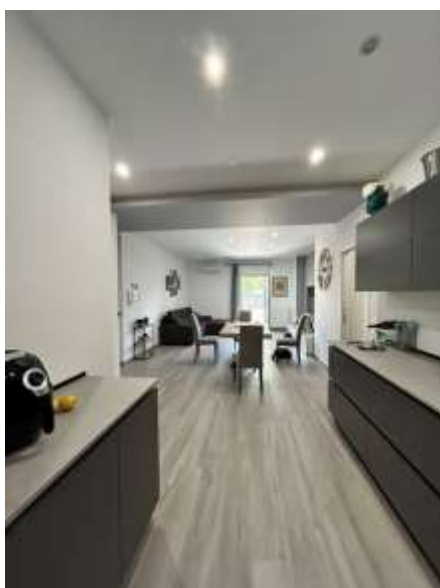
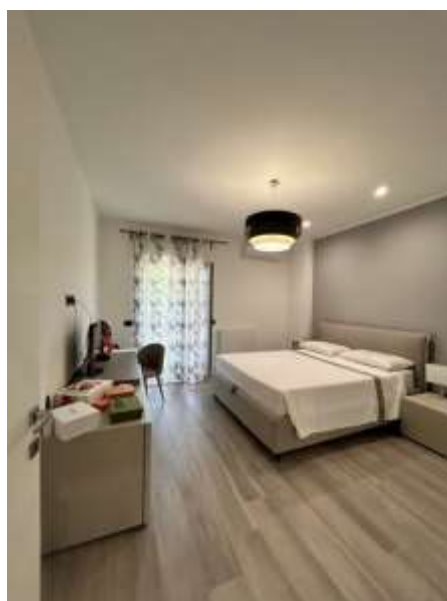
L'unità immobiliare è in buone condizioni di manutenzione.

Le pareti dell'appartamento sono intonacate e tinteggiate, i pavimenti sono con piastrelle di gres ceramico, il bagno è rivestito di ceramica, i soffitti sono protetti da controsoffitti e tinteggiati. I parapetti dei balconi sono muratura e ferro.

Gli infissi interni sono in legno, mentre le finestre sono in pvc protette da serrande, la porta d'ingresso è blindata rivestita in legno .

L'appartamento è munito di riscaldamento autonomo, gli impianti sono adeguati alla normativa vigente .
