**TRIBUNALE DI PALERMO**  
**SEZIONE VI - ESECUZIONI IMMOBILIARI**

**Esecuzione Immobiliare R.G.Es. 139/2024**

**PERIZIA PER PUBBLICITA'**  
**LOTTO UNICO**

Appartamento sito in Palermo, Via Pergusa n. 18,  
dati catastali: individuato al NCEU al fg. 53, p.lla 1854 sub 22

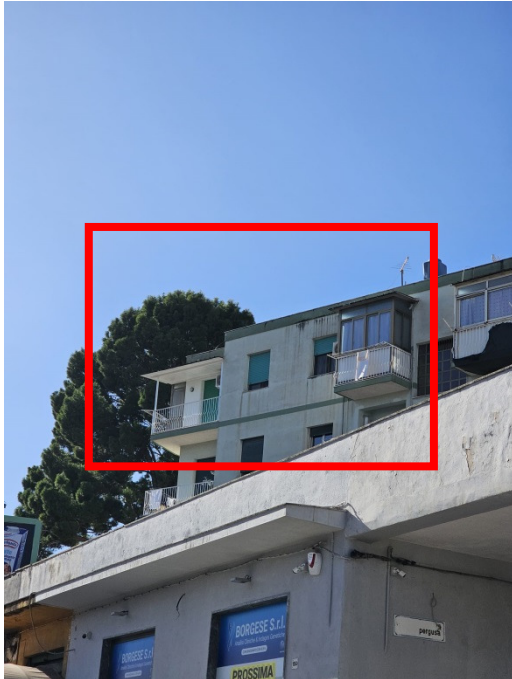
Foto. 1 vista del prospetto dal viale della Regione Siciliana

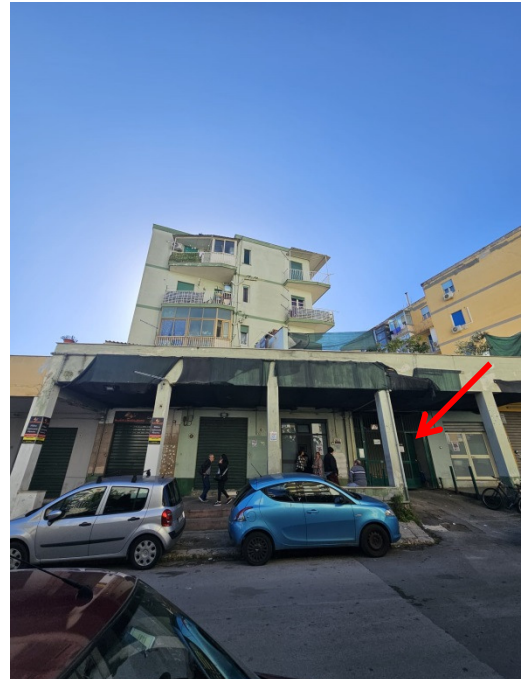
Foto. 2 vista del prospetto da via Pergusa, con la freccia il civ. 18 di con il cancello carrabile di accesso al cortile dove prospetta l'edificio

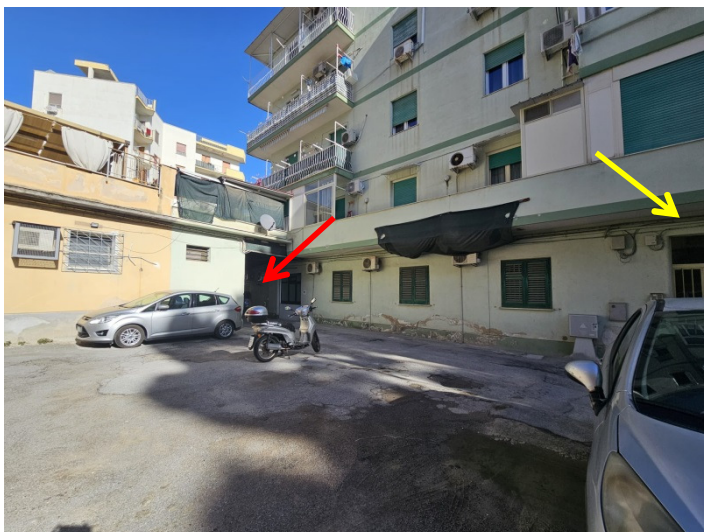
Foto. 3-4 vista del cortile, con la freccia rossa l'accesso dalla via Pergusa, con la freccia gialla l'accesso all'edificio ove insiste l'immobile

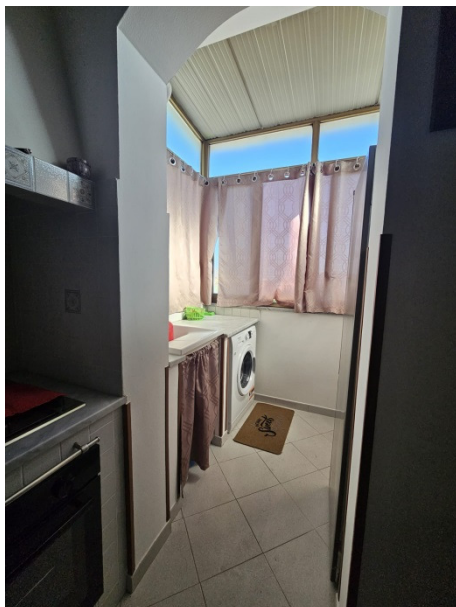
Foto.11-12 veranda adiacente la cucina

Le altre difformità riscontrate riguardano la veranda con tettoia realizzata nel balcone afferente alla cucina e a questo direttamente collegata mediante l'eliminazione dell'infisso, ove trova posto un lavello in muratura, la lavatrice e il frigorifero, configurandosi di fatto come un ampliamento del vano cucina stesso, e la tettoia realizzata nell'altro balcone e l'annessa veranda adibita a ripostiglio.

Tali manufatti non sono regolarizzabili poiché alla luce della normativa vigente, gli interventi eseguiti non sono conformi ai requisiti dell'art. 20 della L.R. 4/2003.

*I costi per la dismissione di verande e tettoie e il ripristino dei luoghi ammontano a c.ca € 2.000,00.*
