**Tribunale di Benevento**  
**PROCEDURA DI ESECUZIONE IMMOBILIARE**

**N° Gen. Rep. 106/2019**  
**Data udienza di comparizione parti ex art. 569 c.p.c.:**  
**29/05/2024**

**Beni in San Martino Sannita (Benevento)  
Via Giulio Carpentieri, 2.**

**LOTTO 1 :** Piena proprietà di una porzione immobiliare con destinazione residenziale, di cinque vani ed accessori, dislocata tra piano terra e primo, parte della maggiore consistenza di un edificio plurifamiliare del tipo in linea. Completa la proprietà una corte esclusiva esterna. I beni sono ubicati nel Comune di San Martino sannita (BN) alla via Giulio Carpentieri n. 2, catastalmente censiti al foglio 03 p.lla 674 sub 06 (cat A\2).

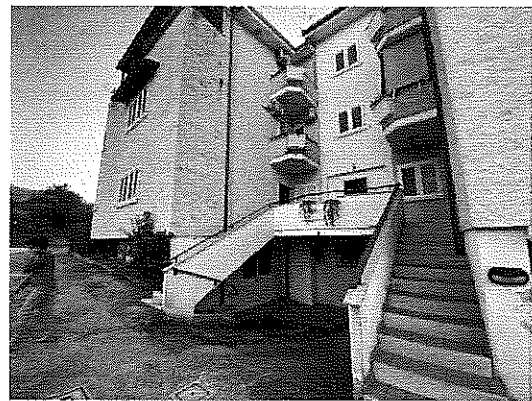
Particolare facciata principale e secondaria del fabbricato

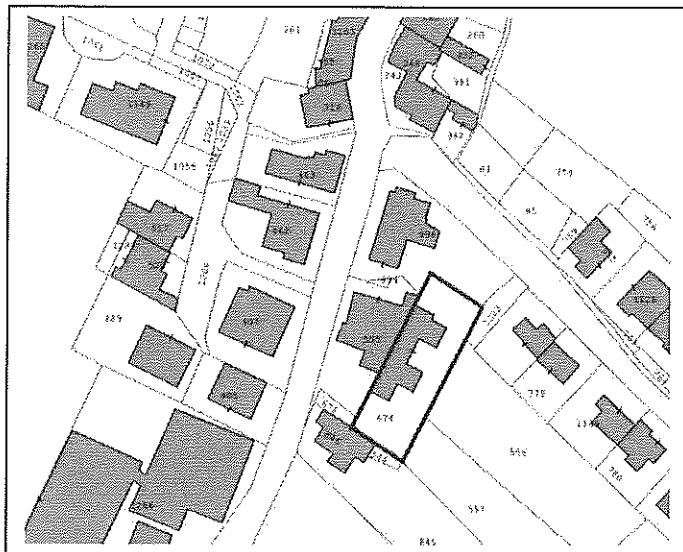
I lotti oggetto di indagine risultano correttamente inseriti in mappa e catastalmente identificati con la particella 674 del foglio 3.

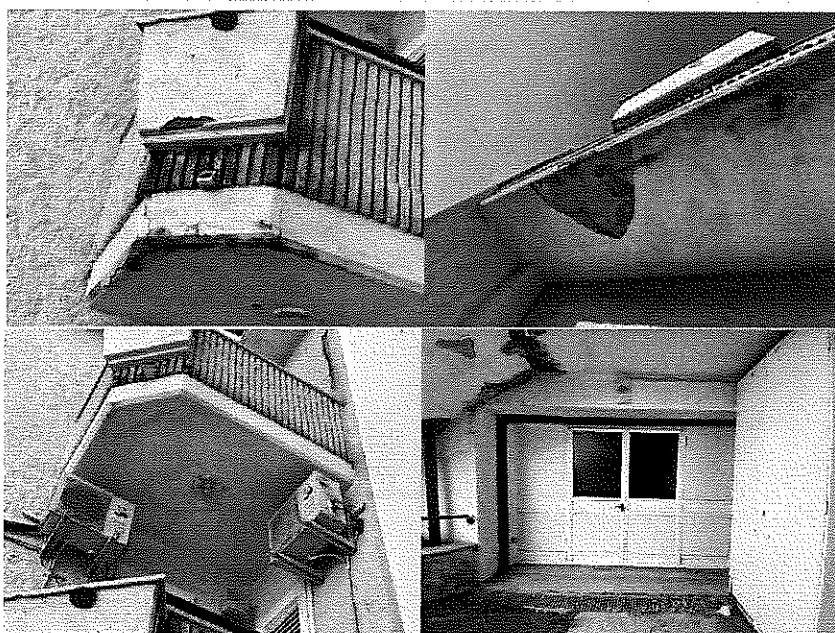
L'intera porzione presenta in più punti sia nelle parti interne che esterne ammaloramenti dovuti sia ad infiltrazioni che a condensa; in particolare sulle parti esterne tali fenomeni sono evidenti e visibili nelle porzioni di pareti intonacate e sugli aggetti ove sono presenti rigonfiamenti degli intonaci e distacco di parti di calcestruzzo (copriferro) ;

Per le problematiche sopra esposte, si contemplanò i necessari costi per limitare ed evitare l'ulteriore deperimento dell'immobile. Detti costi si stimano in complessivi € 25.000,0.

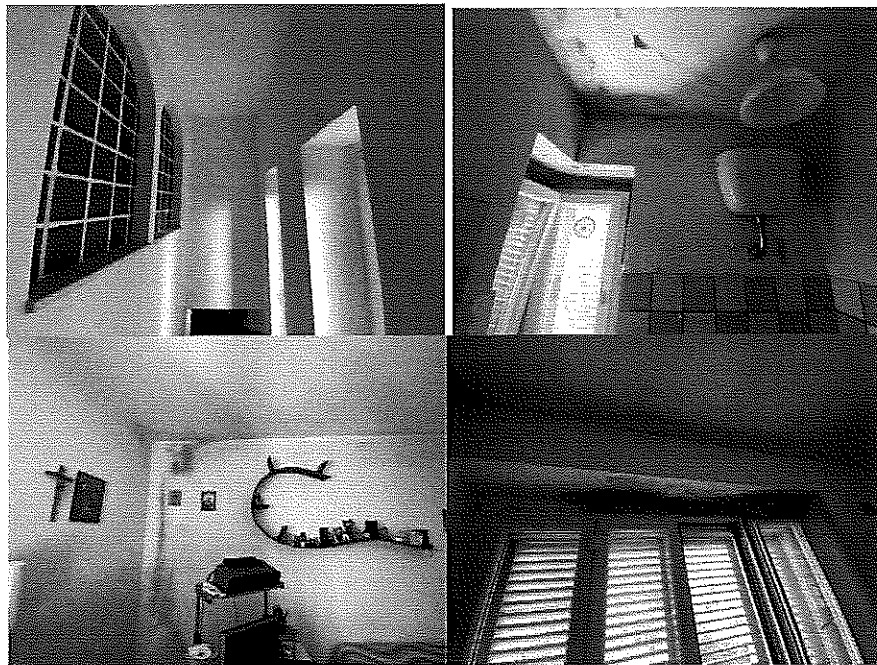
Nelle parti interne i problemi si manifestano e sono molto marcati nel vano scala e nelle camere al piano primo ove sono diffusi avanzati fenomeni di condensa con formazione di macchie di umidità e muffe.
