Tribunale di Palermo  
Sezione VI Esecuzioni Immobiliari  
R.G.Es. 258/2024  
LOTTO N. UNICO  
Esperto stimatore: Dott.ssa Geom. Antonella Bertuglia

**PERIZIA DI STIMA IMMOBILIARE**

Appartamento sito nel Comune di Carini (PA) Via Firenze n.29 – 31,  
identificato al Catasto Fabbricati al foglio MU particella 1441 subalterno 3 (ex sub 1 e 2)

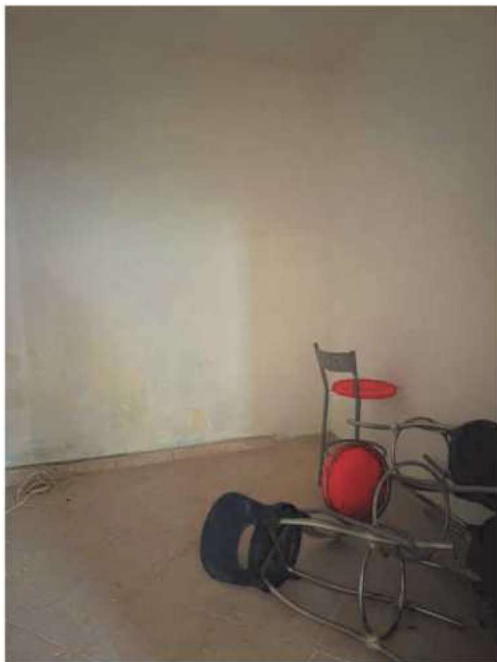
Foto 3 – Vano piano terra

**Condizioni di manutenzione dell'immobile e degli impianti:** L'appartamento si trova nel complesso in mediocre stato di conservazione, al piano terra sono evidenti tracce di umidità, (foto 3 e 7) al piano secondo sono presenti segni di infiltrazione di acqua (anche se non si è potuto accertare la causa ( foto 18). L'immobile non è dotato di impianto di riscaldamento, inoltre non è stato possibile verificare la rispondenza dell'impianto elettrico alla vigente normativa.

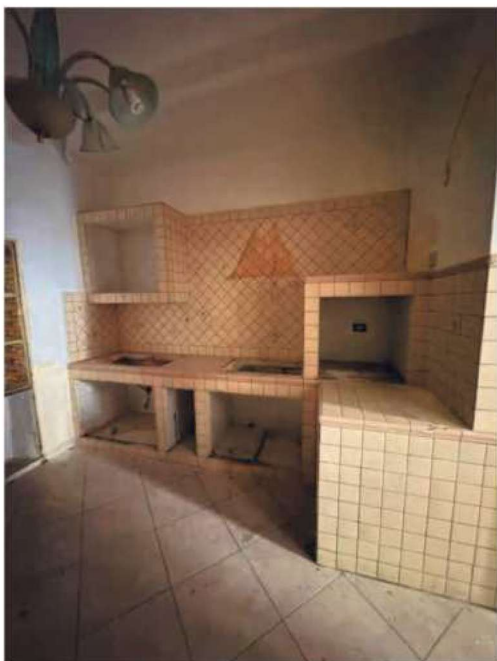
Foto 5 - Cucina piano terra

Realizzazione di una cucina nel vano adibito a ripostiglio e chiusura del vano porta che consentiva l'accesso ai piani superiori (foto 5)

Realizzazione di una cucina in un vano, nella planimetria catastale d'impianto indicato come stalla (foto 5).

Per quanto già esposto al precedente quesito 3, la diversa distribuzione degli spazi interni e la fusione sono regolarizzabili previa presentazione di C.I.L.A. tardiva i cui costi ammontano ad € 1.200,00 che saranno detratti al valore di stima.

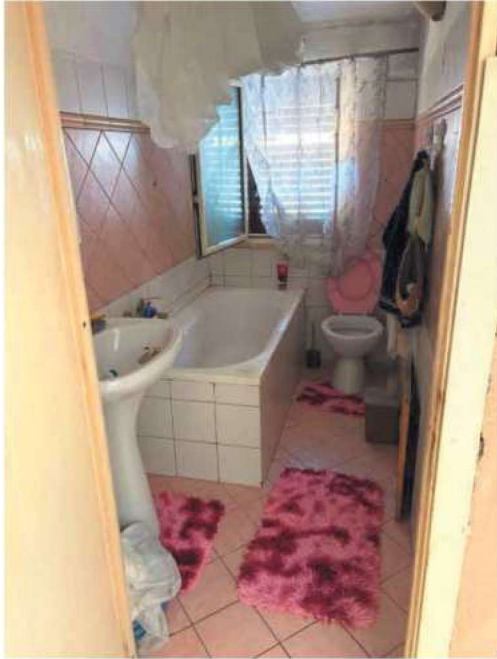
Foto 19 – W.C piano secondo

- 1) spostamento della cucina nella terrazza (foto 20 e 21);
- 2) Realizzazione di una tettoia “tipo sandwich” per la copertura della terrazza (foto 20 e 21)
- 3) Chiusura in muratura di una porzione di terrazza per la realizzazione di un w.c., (foto 19);
