**TRIBUNALE DI PALERMO**  
**SEZIONE VI - ESECUZIONI IMMOBILIARI**

**Esecuzione Immobiliare R.G.Es. 181/2025**

**PERIZIA DI STIMA IMMOBILIARE**  
**LOTTO UNICO**

Appartamento ubicato a Palermo, via Giuseppe Cammarano n° 4 – piano III° e ultimo  
con cantina di pertinenza

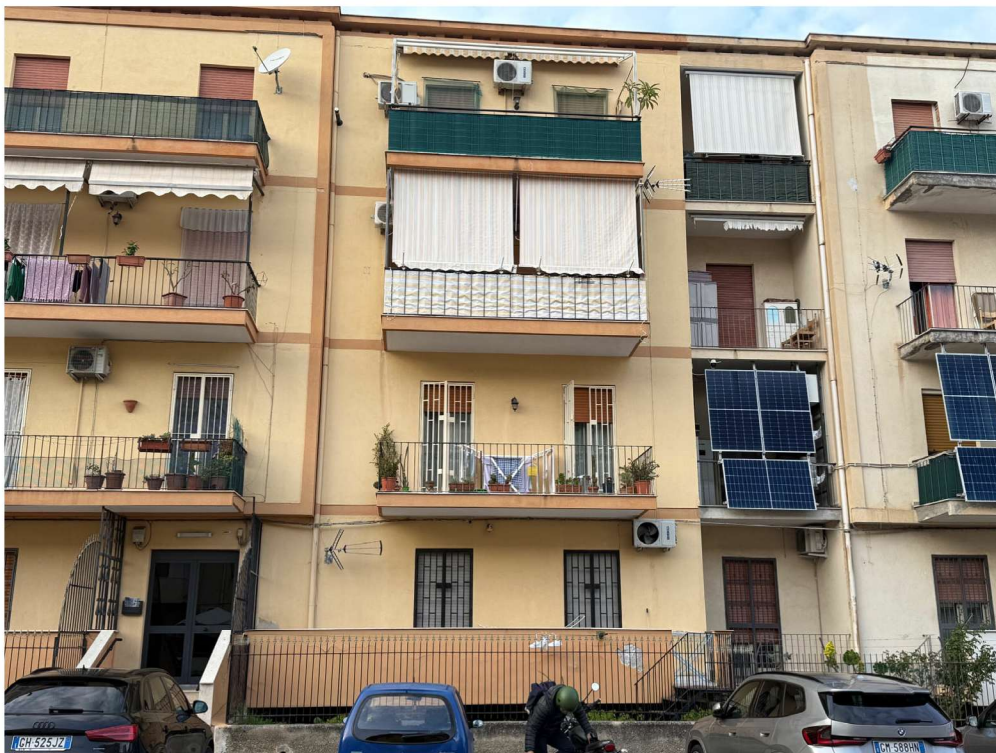
**Caratteristiche strutturali:** l'edificio condominiale è a 4 elevazione fuori ed ha una struttura portante di tipo intelaiato in c.a., i prospetti risultano rifiniti con tonachino colorato.

Foto n. 1 – L'edificio visto dalla via Cammarano

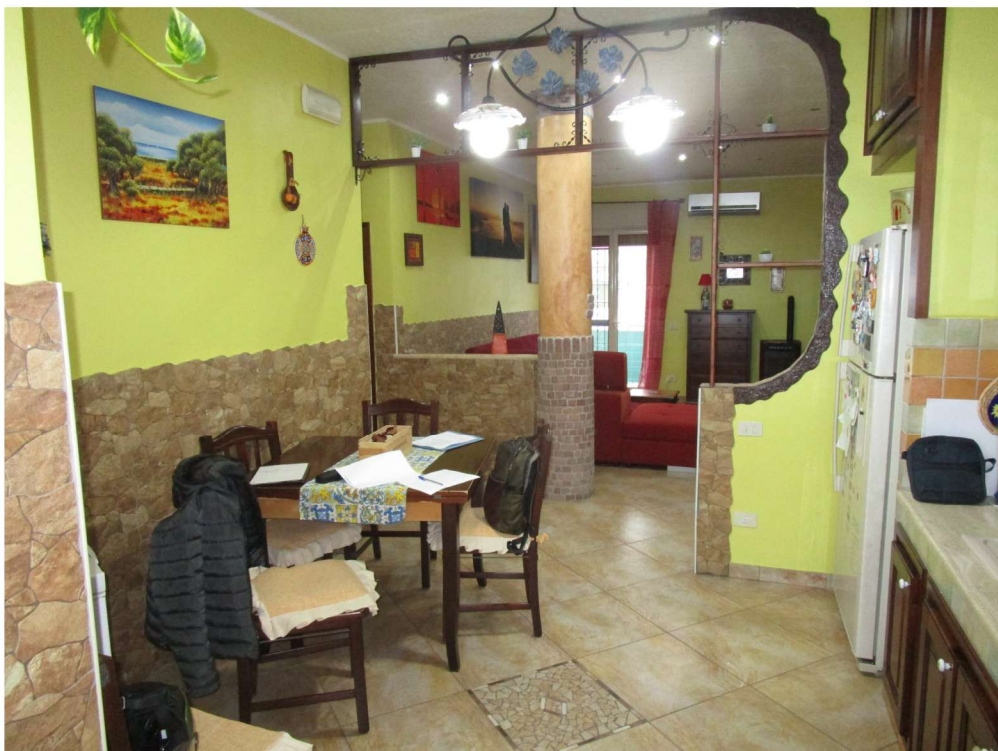
Foto n. 4 – In primo piano la cucina e sullo sfondo il soggiorno

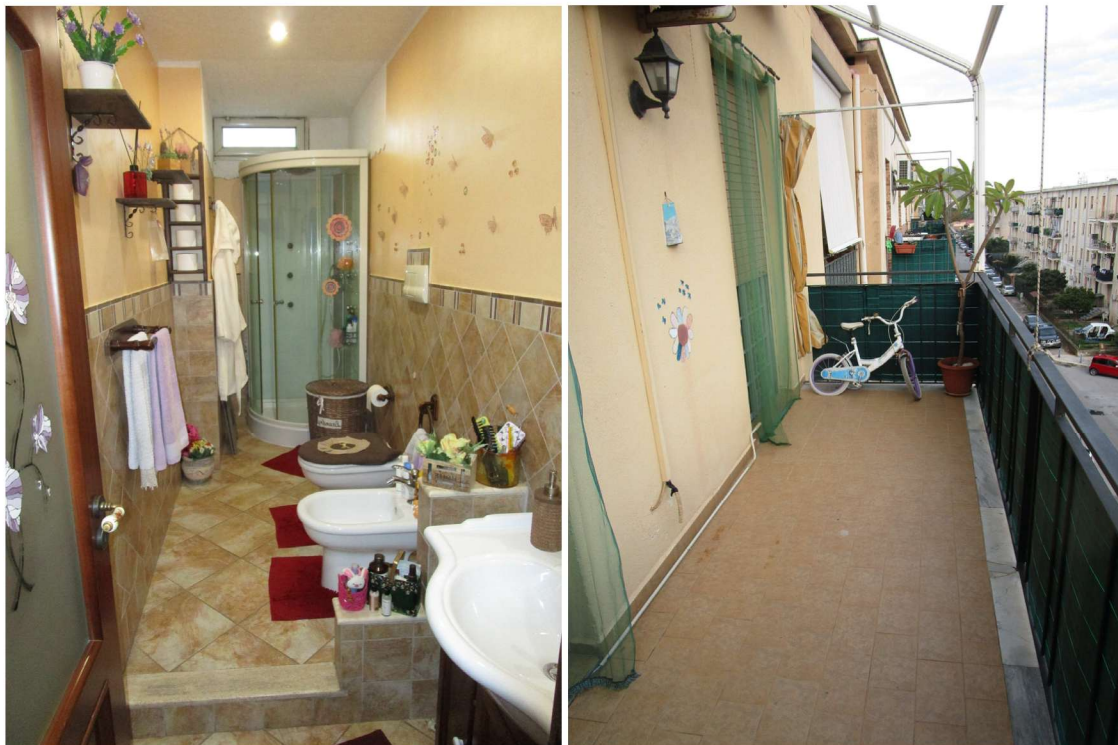
Foto n. 8 e 9 – Il servizio igienico ed il balcone su via Cammarano

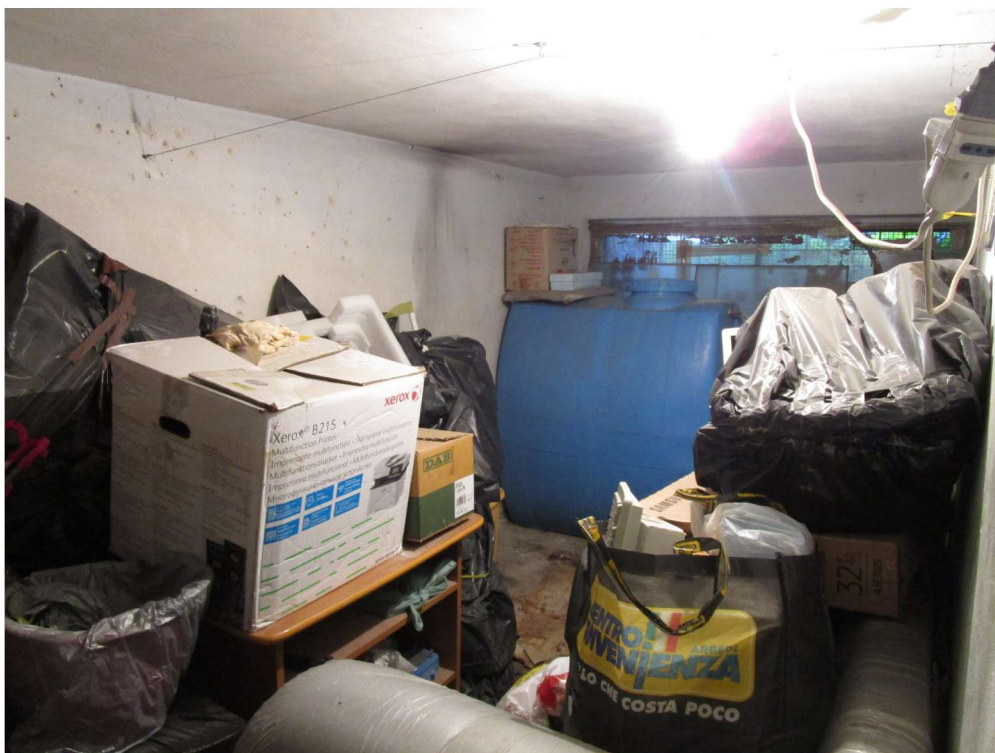
Foto n. 10 – La cantina a piano seminterrato
