## TRIBUNALE DI FOGGIA

**OGGETTO: P.E. 274/2023 Reg. Gen.**

### RELAZIONE DI CONSULENZA TECNICA D'UFFICIO

**RELAZIONE DI PERIZIA TECNICA D'UFFICIO**

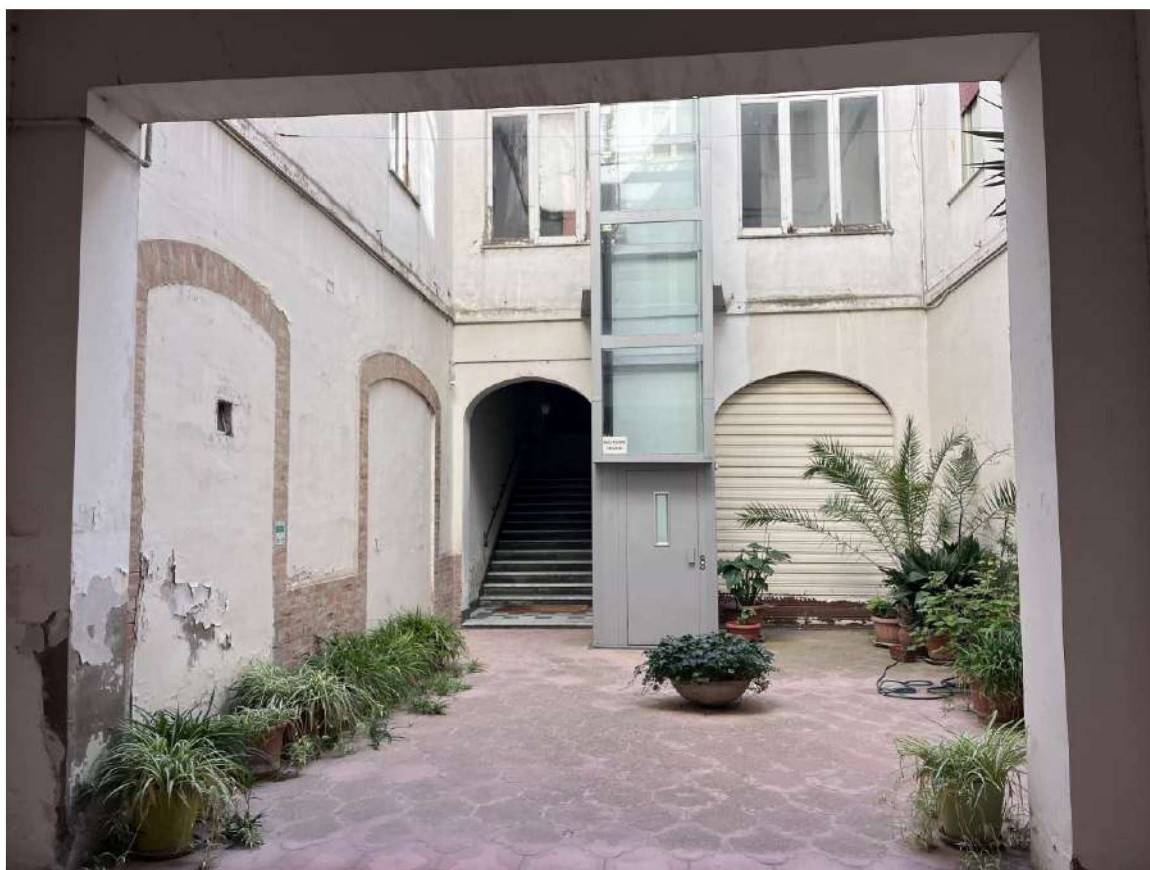
IMMAGINE 5:

Comune di Lucera, via Giuseppina Spagnoletti Zeuli civico 9, atrio di ingresso all'abitazione staggita

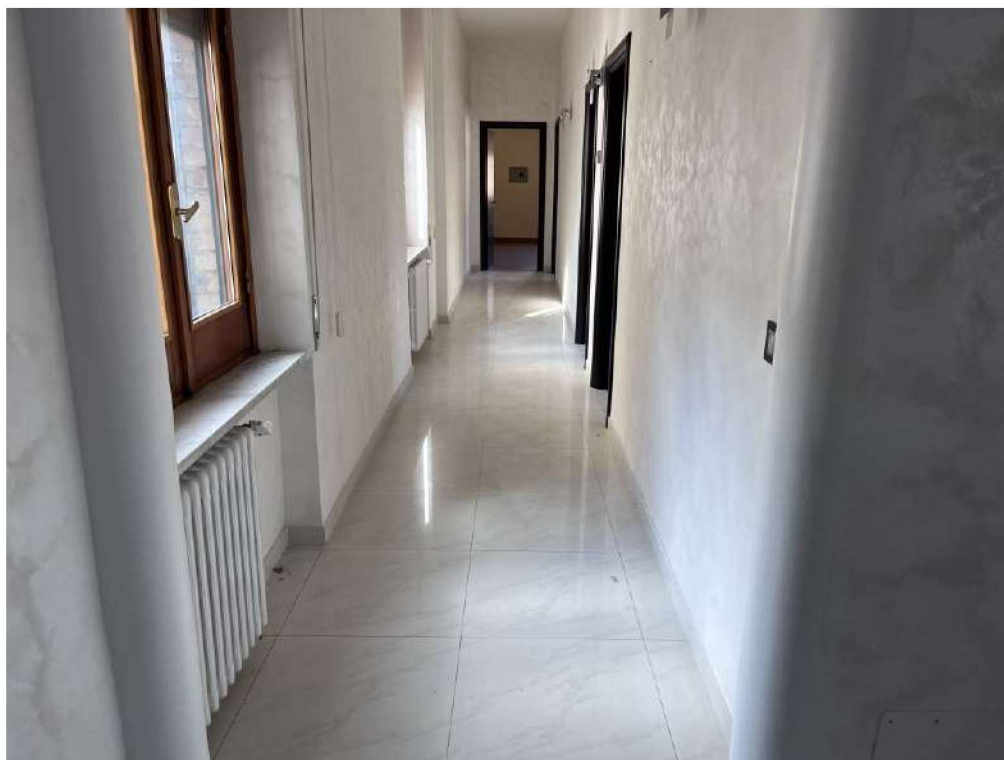
IMMAGINE 6: Corridoio distributivo dell'abitazione ubicata al secondo piano

L'ampia abitazione si compone di n. 5 camere, n. 3 servizi igienici oltre che spazioso vano di ingresso e corridoio.

La planimetria distributiva è della tipologia *a pettine*, cioè caratterizzata da un corridoio che serve l'accesso ai vari ambienti prospicienti ad est.

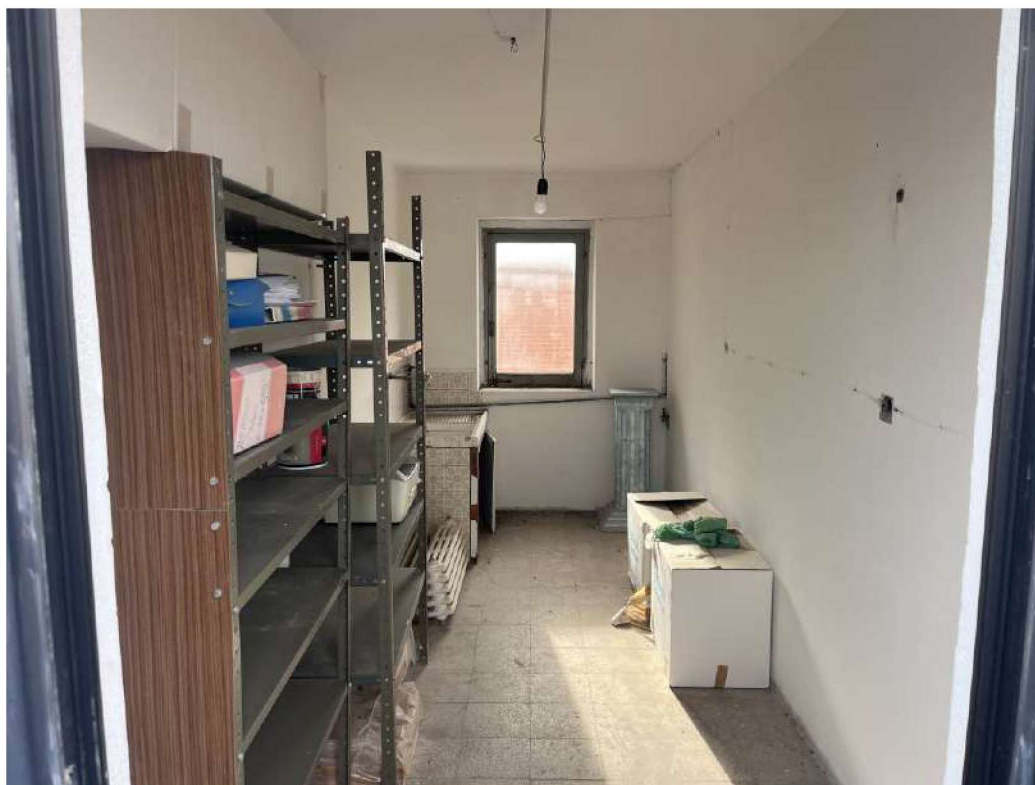
L'appartamento su descritto è completato da un vano deposito di pertinenza ubicato sul lastrico solare condominiale; la consistenza metrica di detto spazio di utilità è risultata essere di 9,70 mq.

IMMAGINE 8: Vano deposito ubicato sul lastrico solare

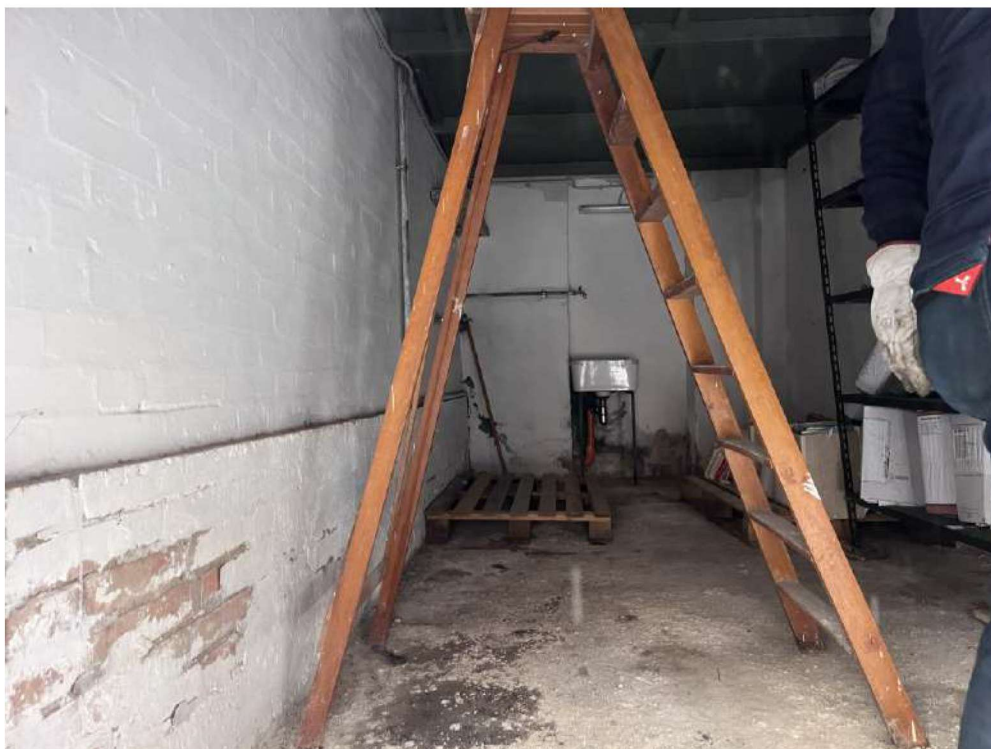
IMMAGINI 9-10:

Al piano terra dello stesso stabile è ubicato il vano garage che riceve accesso, a mezzo saracinesca metallica ascensionale, dalla prima traversa (cul de sac) di Via Spagnoletti Zeuli n. 1/P. Esso si presentava come un locale di sgombero; al suo interno si rilevava la presenza di soppalco metallico, come meglio evincesi dall'immagine fotografica. La consistenza è risultata essere di 10,30 mq. con altezza utile interna di 3,30 mt.

Vano garage ubicato alla prima traversa di via Giuseppina Spagnoletti Zeuli civico 1/P

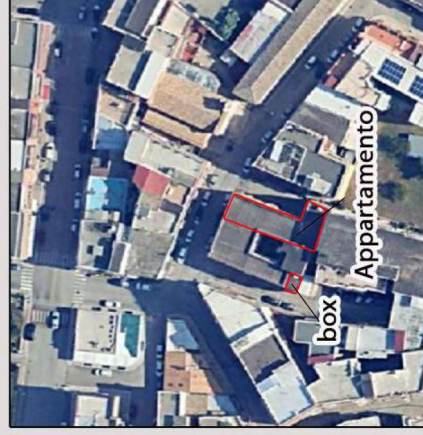
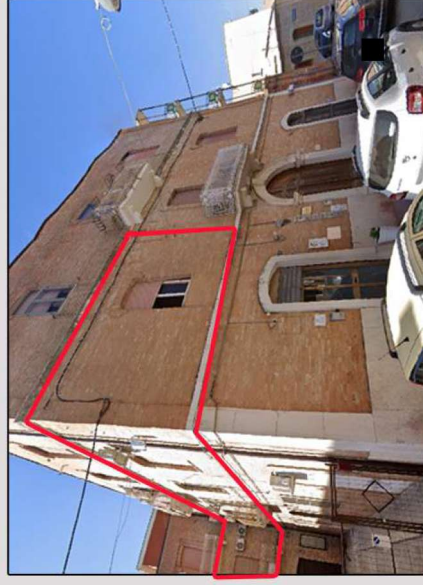
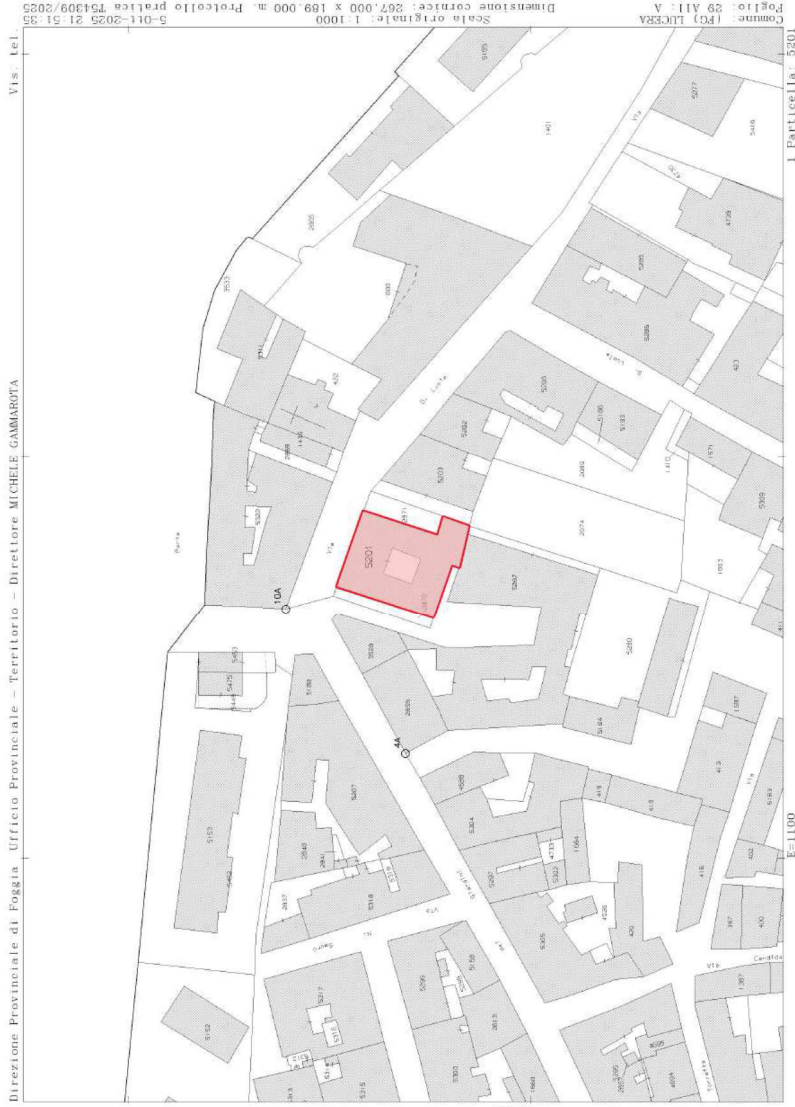
**Centro urbano comunale di Lucera, via Giuseppina Spagnoletti Zeuli**

I beni immobili in interesse costituiscono un ppartamento ubicato al secondo piano ed un vano box ubicato al piano terra di un manufatto edilizio fdi maggiore consistenza.
