# TRIBUNALE ORDINARIO BUSTO ARSIZIO (VA)

## ESPROPRIAZIONI IMMOBILIARI

**n° 37/2026**

## CONSULENZA ESTIMATIVA GIUDIZIARIA

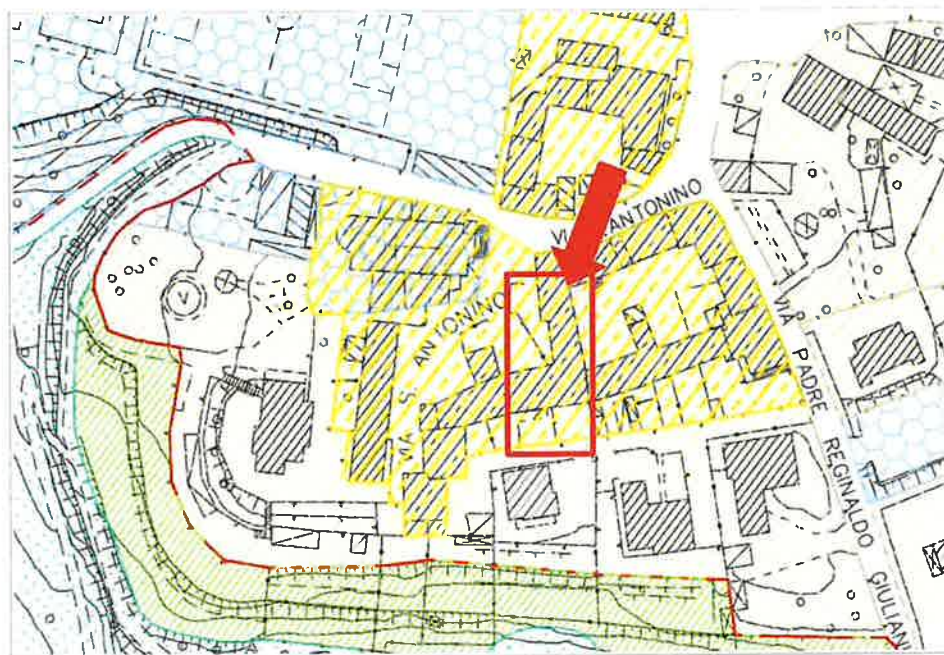
*Stralcio tavola azzonamento PGT vigente, con riquadro e freccia rossa il lotto di terreno in cui inserite le unità oggetto della presente procedura.*

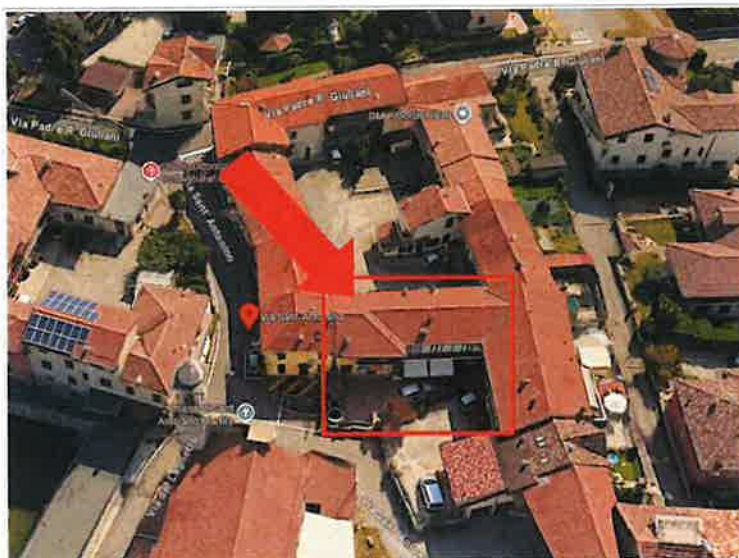
Accesso e fronte su via pubblica. L'accesso all'immobile avviene dallo slargo di Via Sant'Antonino attraverso un cancello carrabile dotato di automazione e cancelletto pedonale. In corrispondenza dell'ingresso pedonale è presente la struttura di ingresso coperta oggetto della difformità "A": manufatto permanente costituito da due setti in cemento armato con rivestimento lapideo in granito faccia vista, collegati da una struttura di copertura in legno a doppia falda rivestita in coppi in laterizio. La recinzione perimetrale è composta da muretto in cls con sovrastante

ringhiera metallica a bacchette e piattini, in buone condizioni generali.

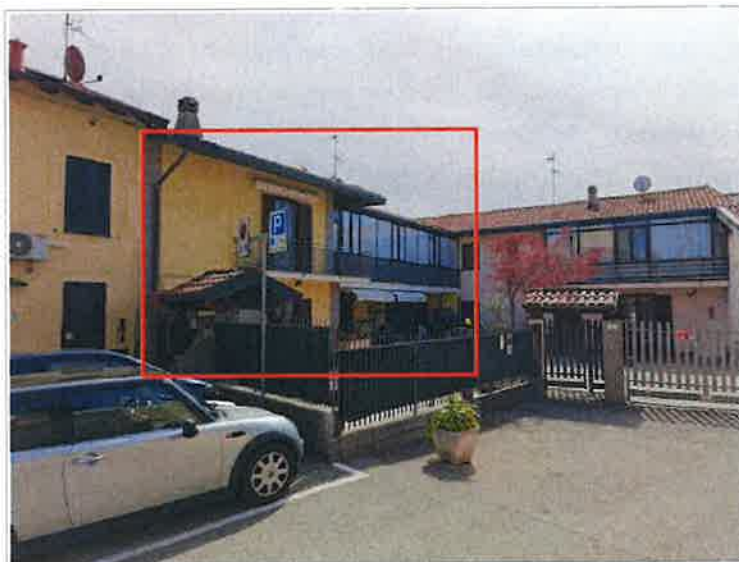
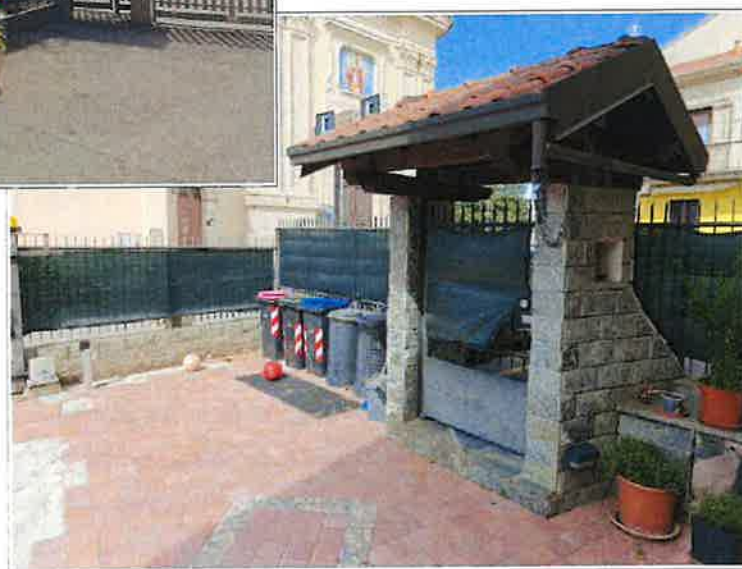
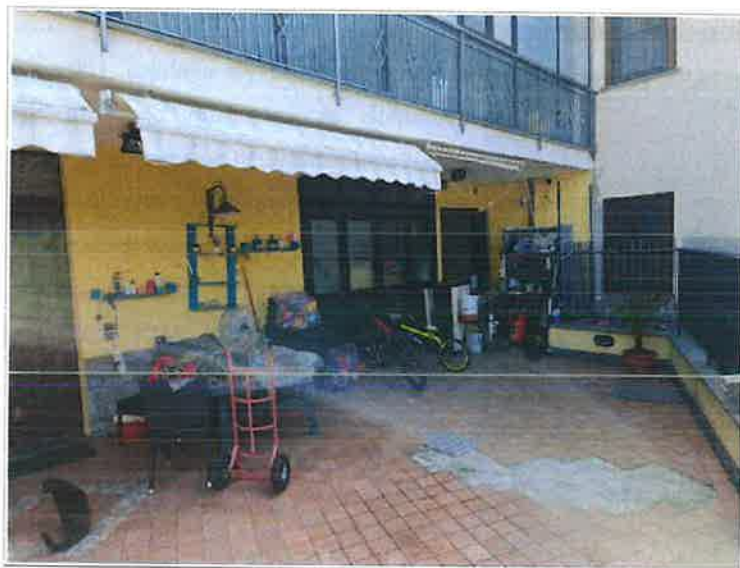
Cortile comune (mappale 2428, circa 120 mq). Il cortile comune pavimentato in piastrelle di cotto presenta uno stato manutentivo complessivamente insufficiente: al momento del sopralluogo si rileva il sollevamento e il distacco di una porzione significativa del rivestimento nella zona centrale, con aree di sottofondo a nudo di estensione apprezzabile che richiedono un intervento di ripristino. Sono presenti due griglie a raso pavimento corrispondenti alle bocche di lupo dei serramenti della cantina.

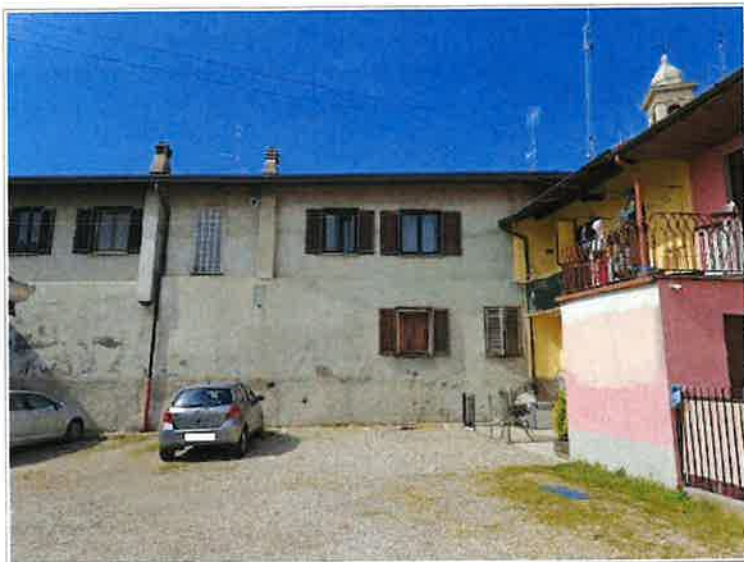
Lo stato conservativo di questo prospetto è sensibilmente peggiore rispetto al fronte sul cortile comune: la facciata presenta un esteso e diffuso degrado dell'intonaco che si estende in altezza per circa un terzo della parete subito sopra la zoccolatura strollata. Il fenomeno si manifesta con distacco e scagliatura dell'intonaco in grandi porzioni, macchie di umidità e presenza di patina biologica alla base del muro, particolarmente concentrata nel lato sinistro del prospetto. Non si rilevano lesioni strutturali evidenti, ma l'entità del degrado richiede un intervento di risanamento

del muro che comprenda il trattamento idrofugo della base, la rimozione dell'intonaco ammalorato e il rifacimento completo dell'intonaco a bassa porosità su tutta la porzione interessata. Anche in questo caso i serramenti e le persiane necessitano di un intervento manutentivo.

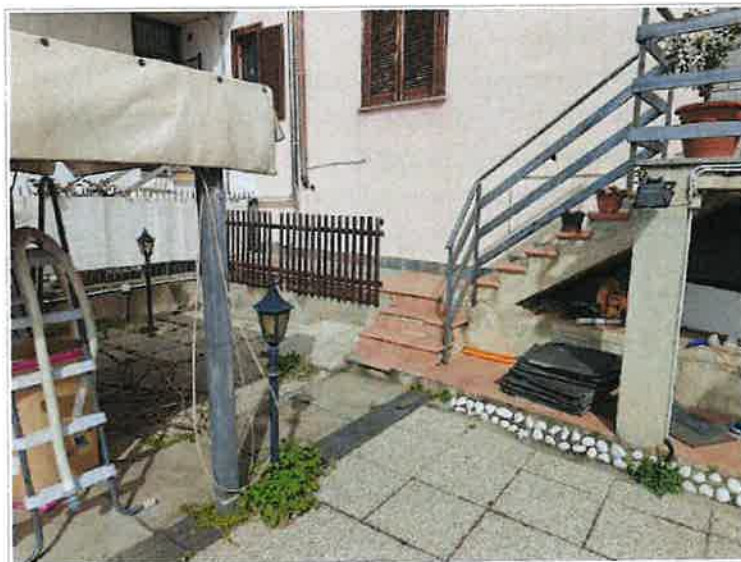
L'area cortilizia esclusiva, accessibile dai corpi A e C, si sviluppa sul lato destro del complesso edilizio ed è delimitata da una recinzione metallica a barre verticali sul fronte verso la strada privata e da muratura sugli altri lati.

La superficie pavimentata è realizzata prevalentemente con quadrotti in cls presumibilmente posati a secco a copertura di una vecchia pavimentazione o direttamente sulla terra sottostante; in prossimità della scala è presente un bordino decorativo in ciottoli bianchi.

La scala di accesso al piano primo (difformità F), descritta al capitolo 8.1, è visivamente l'elemento dominante dell'area: struttura in cemento armato con gradini rivestiti in piastrelle di cotto e ringhiere in tubo metallico verniciato, con pianerottolo intermedio. Sotto il pianerottolo della scala è ricavato uno spazio di deposito aperto, accessibile dalla quota cortile, attualmente utilizzato per il ricovero di attrezzature varie.

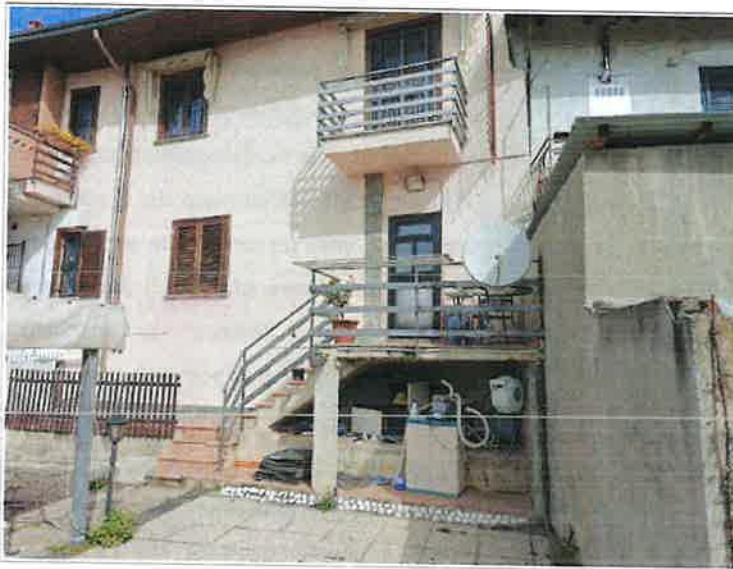
Al momento del sopralluogo l'area si presenta in stato di disordine marcato: la pavimentazione è parzialmente deteriorata con tratti di sottofondo a nudo, la vegetazione infestante cresce tra le giunture delle lastre e lungo il perimetro, e l'intera superficie è occupata da masserizie, attrezzature e materiali di varia natura che ne impediscono qualsiasi utilizzo fruibile. La recinzione metallica è in condizioni sufficienti.

Lo stato conservativo complessivo del Corpo D è da giudicarsi sufficiente, richiedendo come minimo un integrale sgombero, la

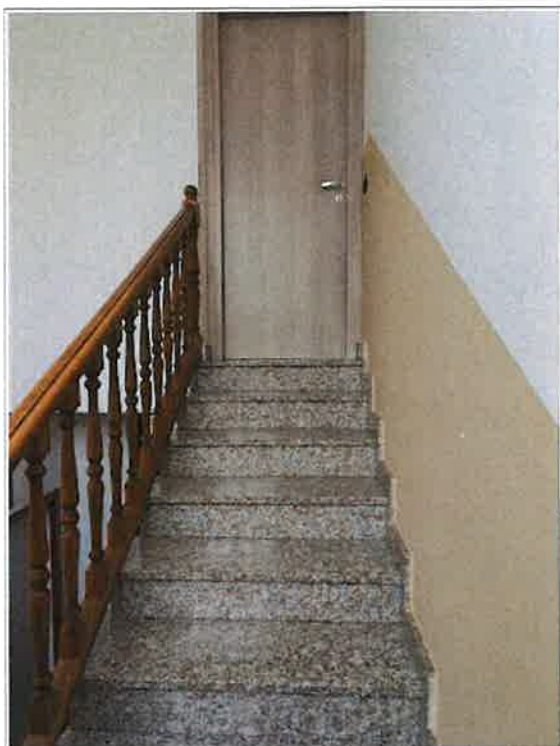
*La porta di ingresso all'appartamento del piano primo con la relativa scala ad uso esclusivo*

*il soggiorno, con il caminetto da verificare la regolarità*

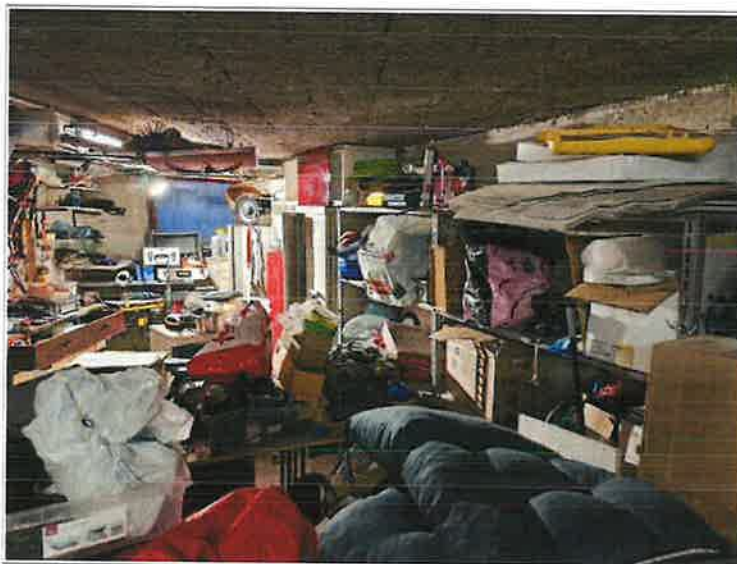
*la cantina*

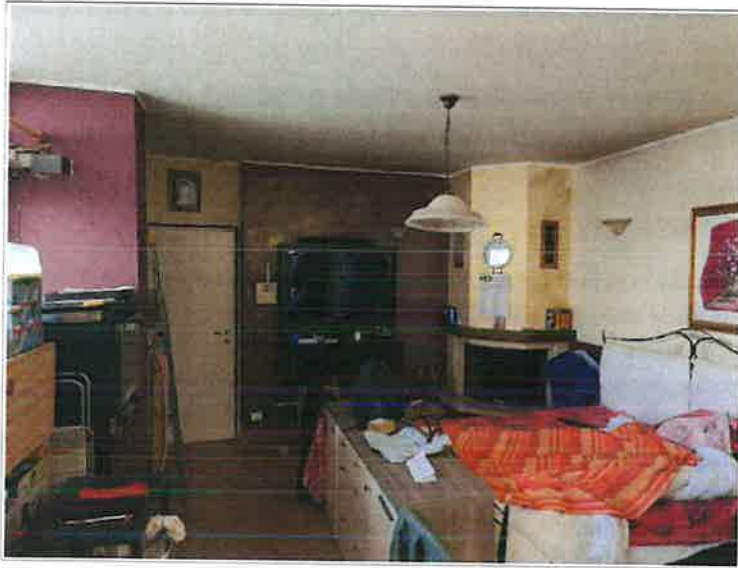
*Foto del box auto  
trasformato abusivamente  
in appartamento*

Nota. La caldaia murale presente al piano terra costituisce l'unica fonte di riscaldamento sia per questa unità abusiva che per il bilocale Corpo A. L'impianto gas e tutti gli allacci dovranno essere rimossi nell'ambito della messa in pristino (cfr. difformità C-D-E).

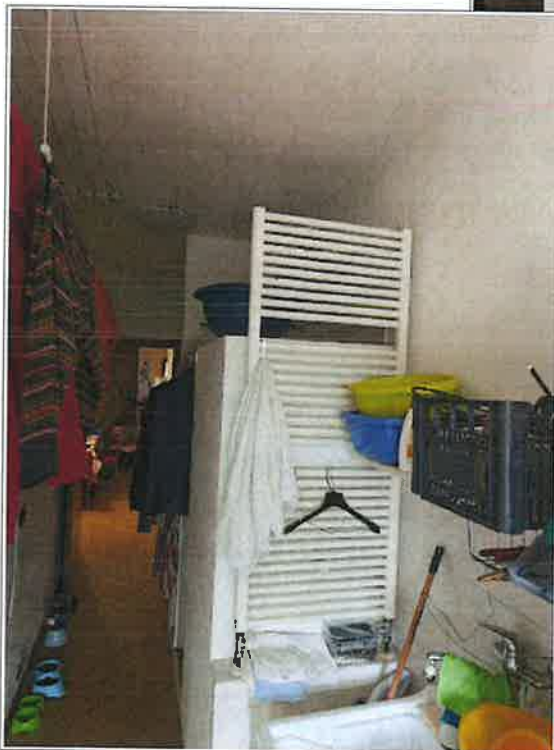
| <p>Locale bagno abusivo<br/>(<i>ripostiglio Sub. 503 — uso abusivo</i>)</p> | <p>~9,50 mq</p> | <p>Pavimento in gres ceramico medesimo del locale adiacente adibito ad appartamento abusivo. Zona WC e doccia: rivestimento pareti in ceramica bianca. Sanitari installati abusivamente: piatto doccia quadrato bianco con box in profilo metallico, WC a terra bianco, lavatoio in ceramica bianca. Scalda-salviette bianco a parete. Accesso diretto al cortile tramite porta con infisso in alluminio nero con pannelli in vetro. Stato: discreto — installazione abusiva priva di agibilità, finiture incomplete.</p> |

*Il locale ripostiglio  
trasformato in bagno*
