| | <b>TRIBUNALE DI PALERMO</b> | |
| | <b>RELAZIONE DI STIMA IMMOBILIARE</b> | |
| | <b>ESECUZIONE N° 430/2024 R.G.</b> | |
| | <b>LOTTO UNICO</b> | |

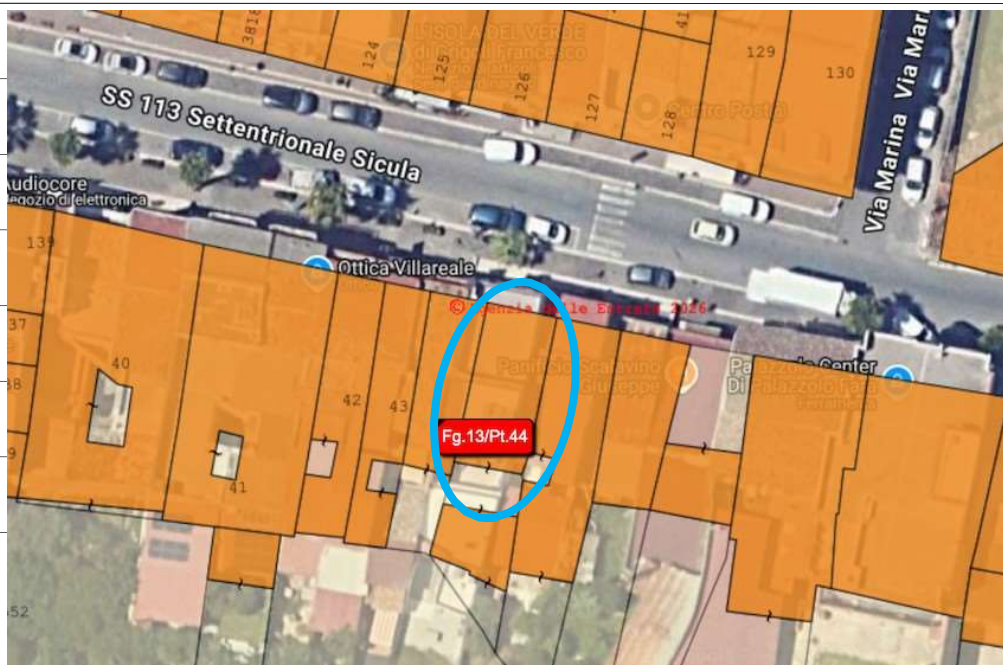
*Foto 1. Sovrapposizione della foto satellitare con la mappa catastale.*

La particella num. 410, flaggata alla num. 44, si riferisce alla corte e non al fabbricato. Si tratta di una pertinenza legata al catasto terreno migrata al catasto fabbricati. Di tale “porzione”, puramente teorica, si può non tener conto stante che il fabbricato insiste unicamente sulla particella num. 44.

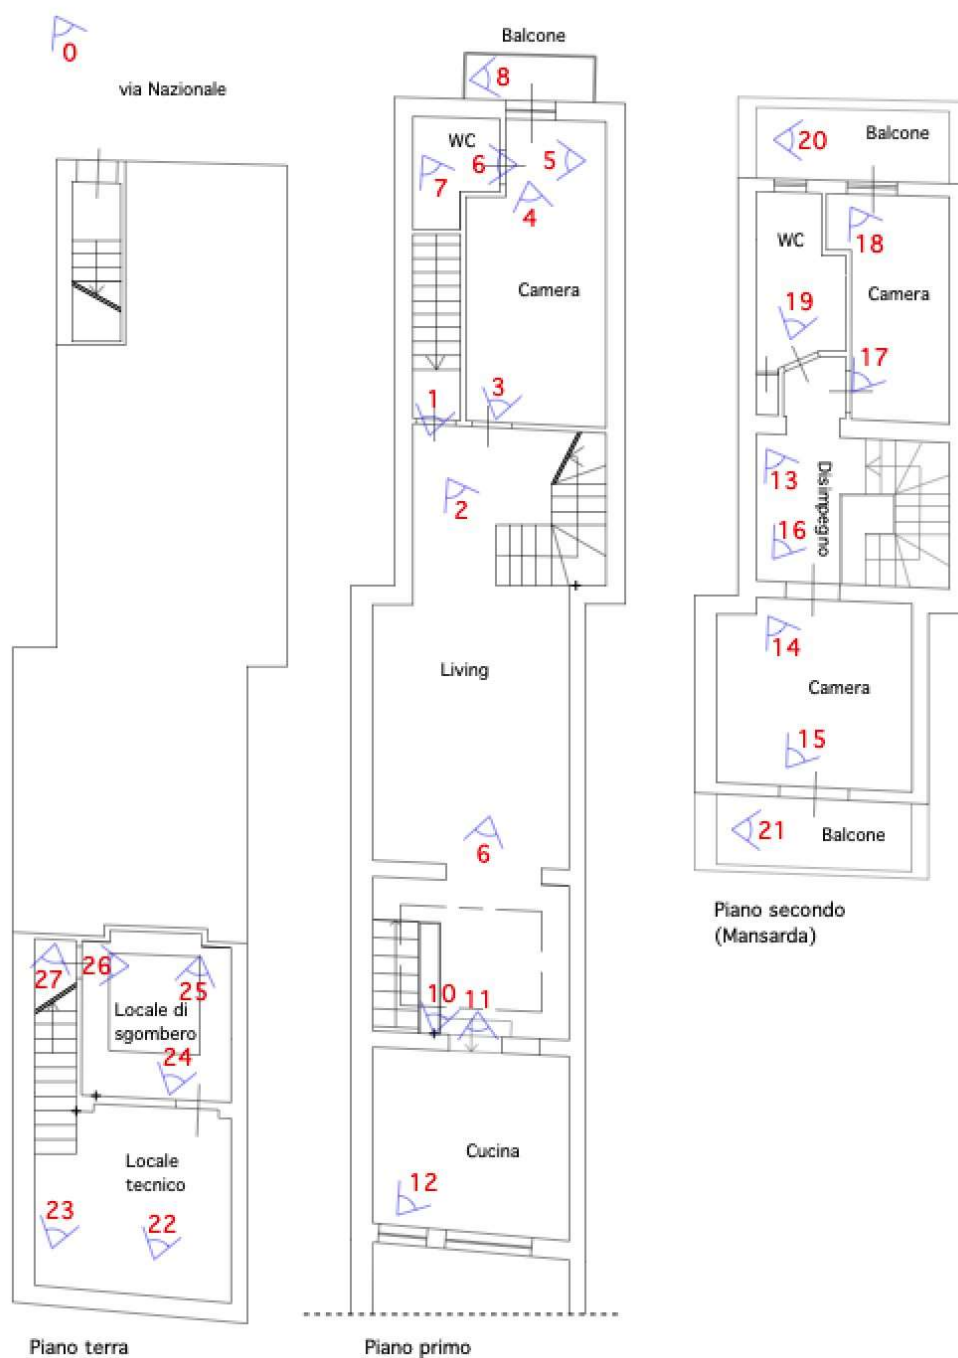
## Planimetria stato attuale con coni ottici

Al fine di una migliore comprensione di quanto sopra descritto si allega la planimetria con i coni ottici, la relativa documentazione fotografica e la tabella con le superfici utili dei singoli ambienti.
