**TRIBUNALE DI FOGGIA**

**Proc. Esec. N. 370/2022 R.G.E. PROMOSSA DA  
BANCA POPOLARE PUGLIESE SOC. COOP. PER AZIONI  
contro**

**RELAZIONE DI CONSULENZA TECNICA DI UFFICIO**

**data: 16/07/2025**

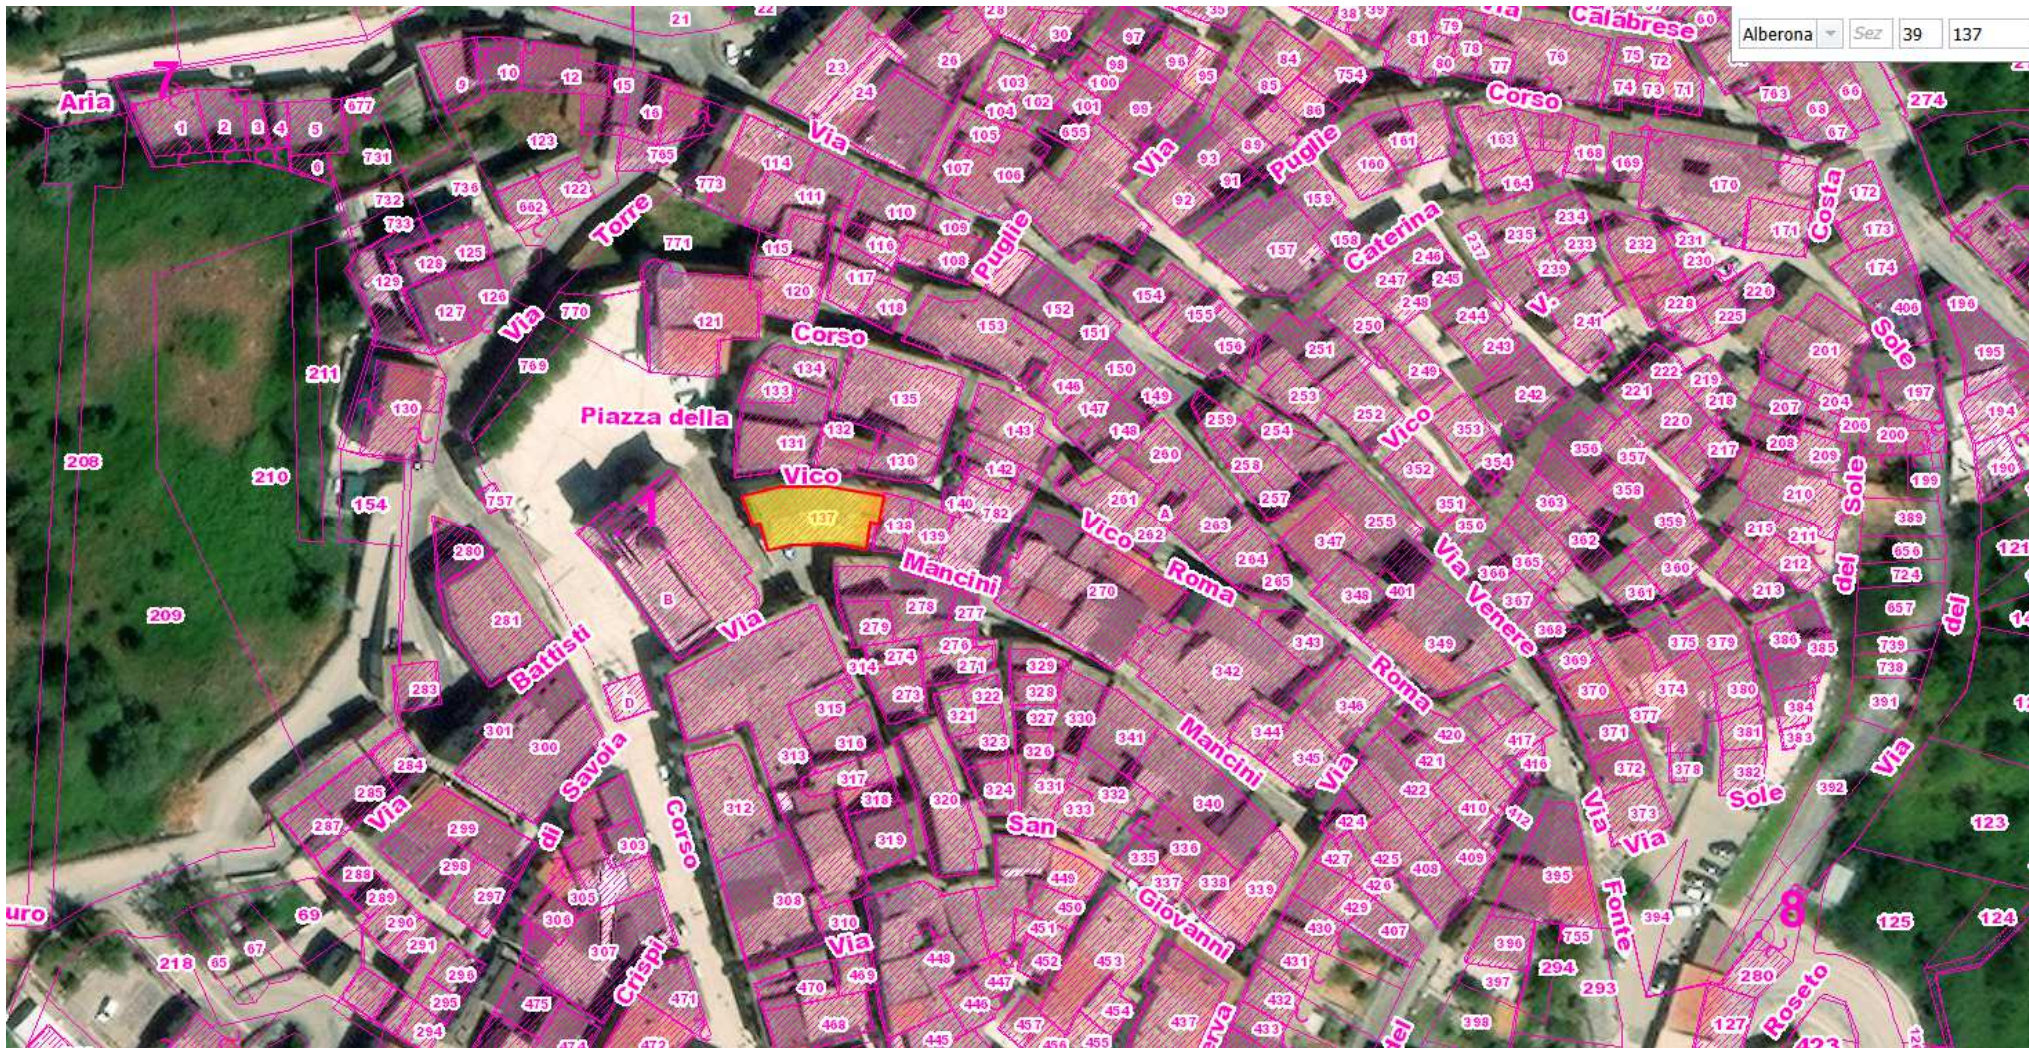
**Ortofoto su estratto di mappa. Comune di Alberona, F.39, p.lla 137 sub. 6**

In risposta al presente quesito, si è provveduto alla redazione di una sovrapposizione dell'Ortofoto satellitare sulle planimetrie catastali (vedi Allegato n. 4) con individuazione della ubicazione del fabbricato di maggior consistenza di appartenenza del bene pignorato.
