TRIBUNALE DI MATERA

ESECUZIONE IMMOBILIARE  
POST 180 N°76/2024

RELAZIONE  
OMISSATA C.T.U.

Piena proprietà dell'immobile sito in Marconia frazione di Pisticci (MT), alla Via Veneto n. 5, piano terra.

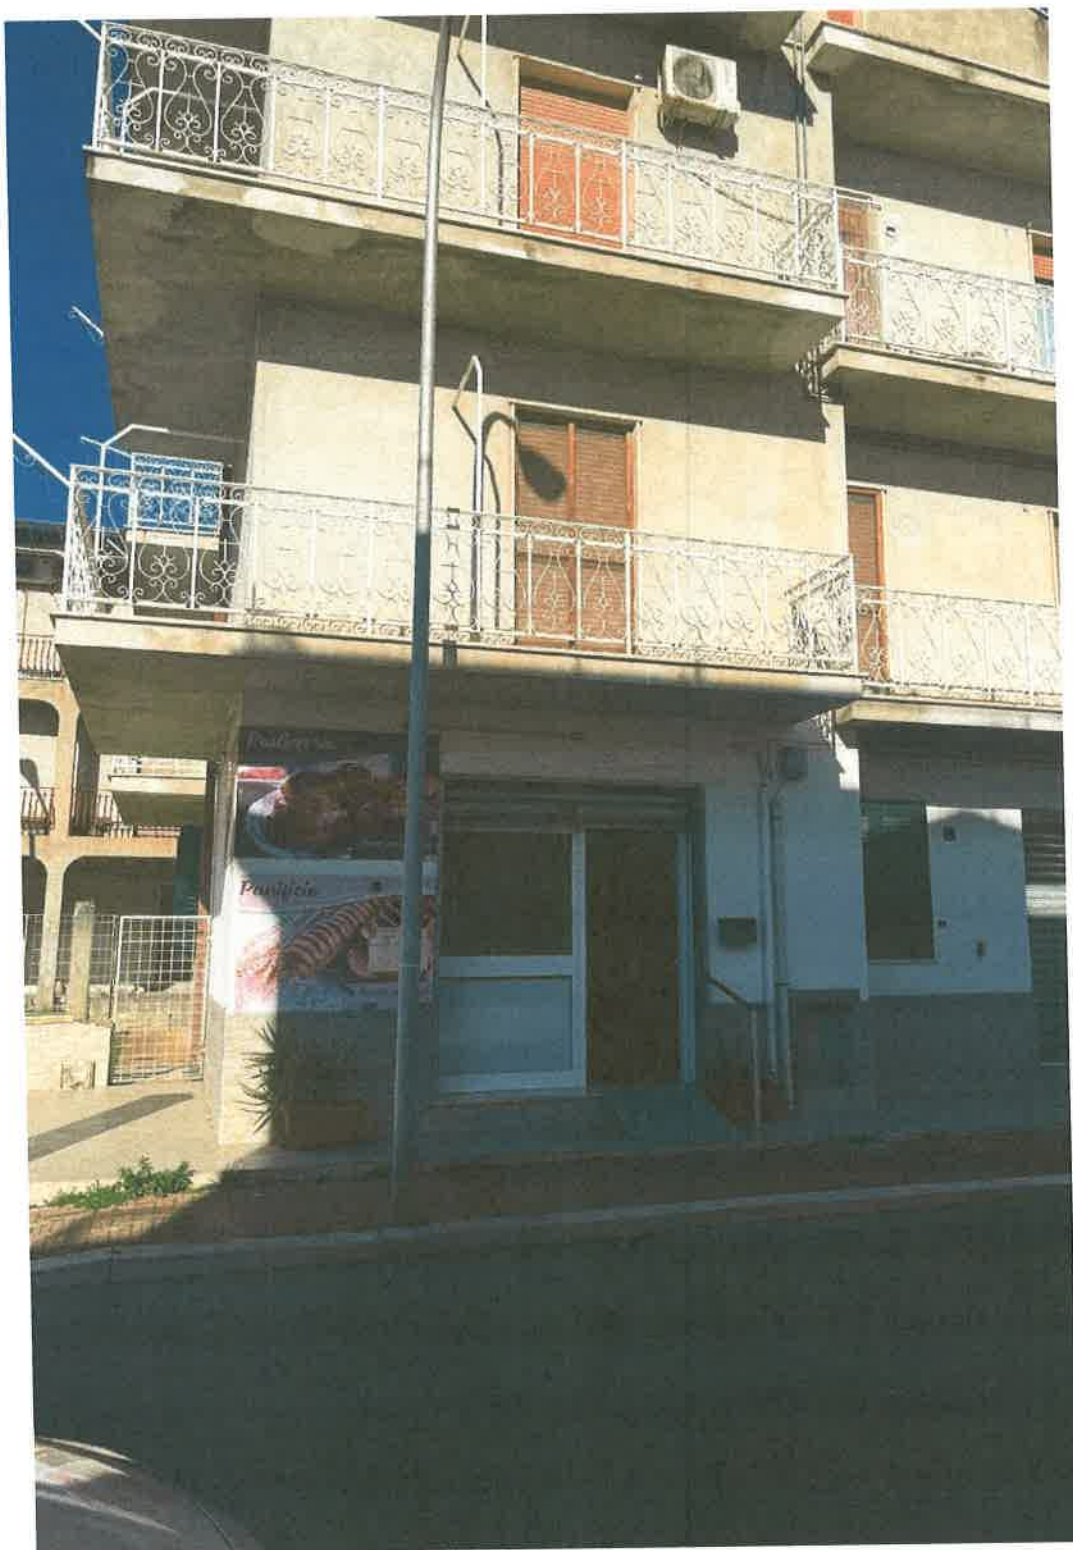
Foto 1- Vista sull'ingresso

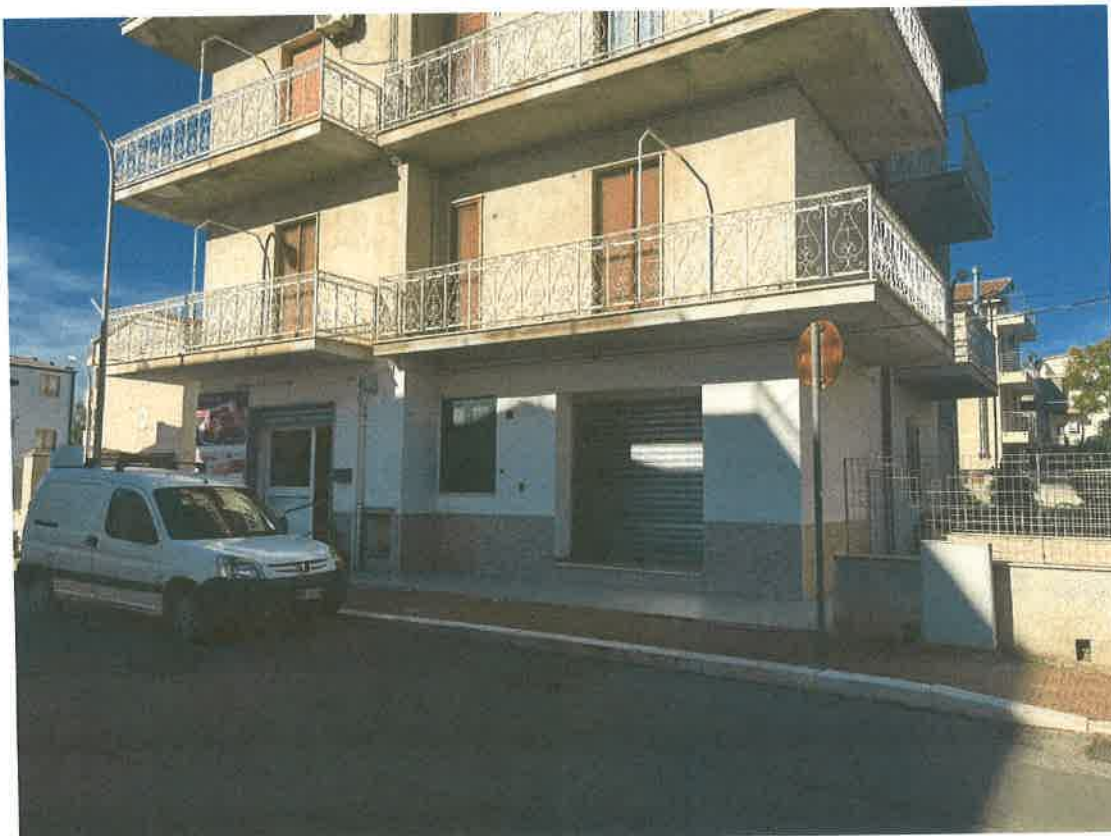
Foto 2- Vista sull'esterno

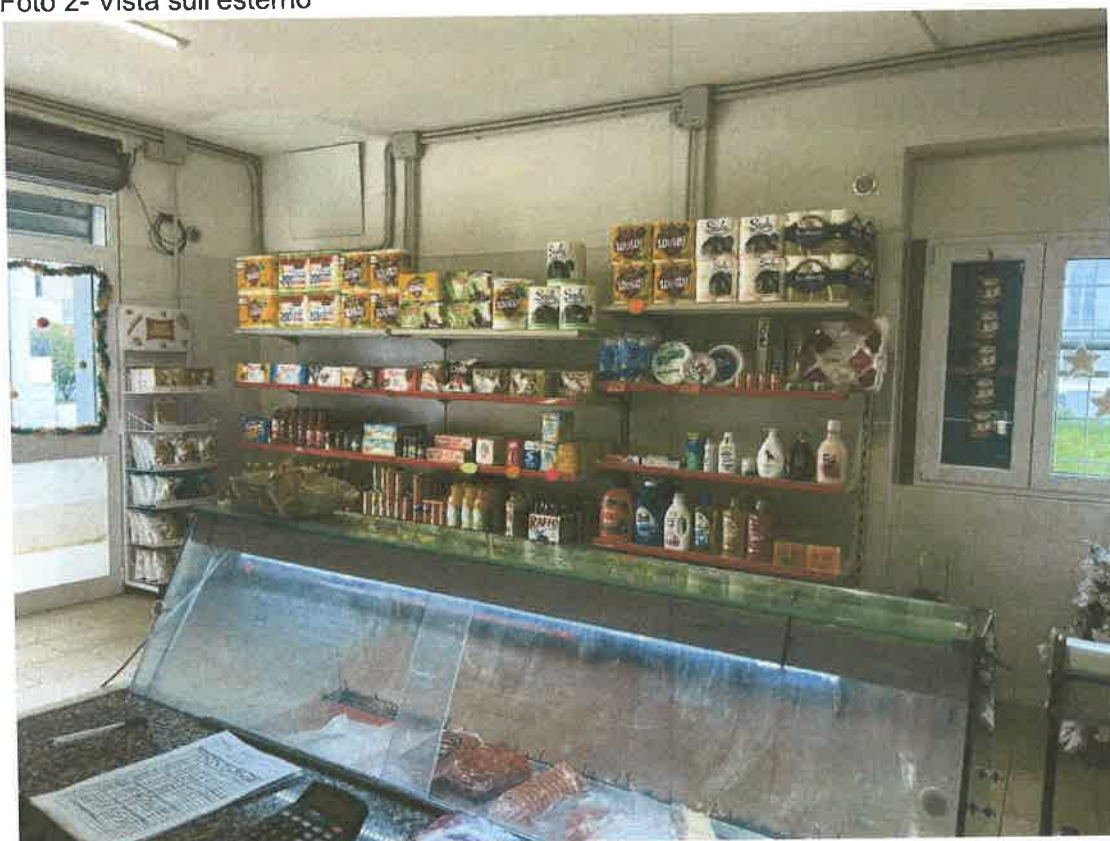
Foto 2- Vista sulla zona di vendita

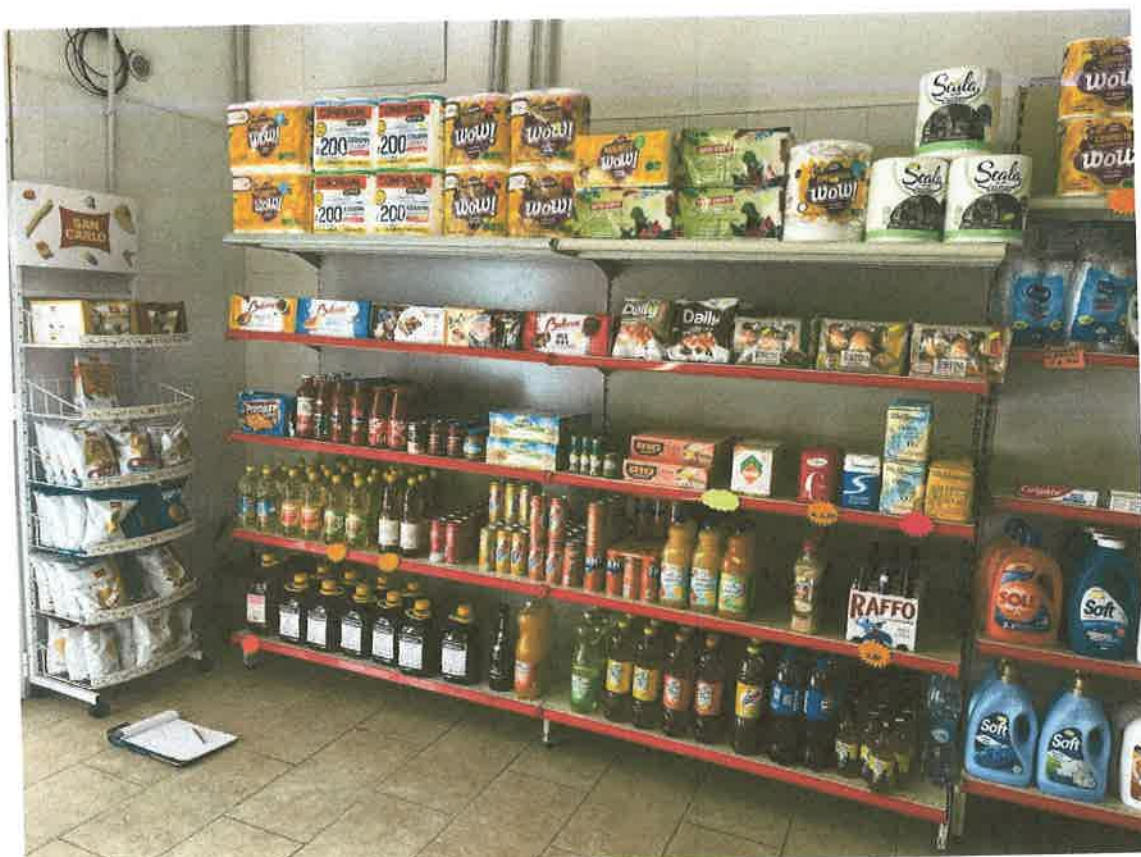
Foto 2- Vista sulla zona di vendita

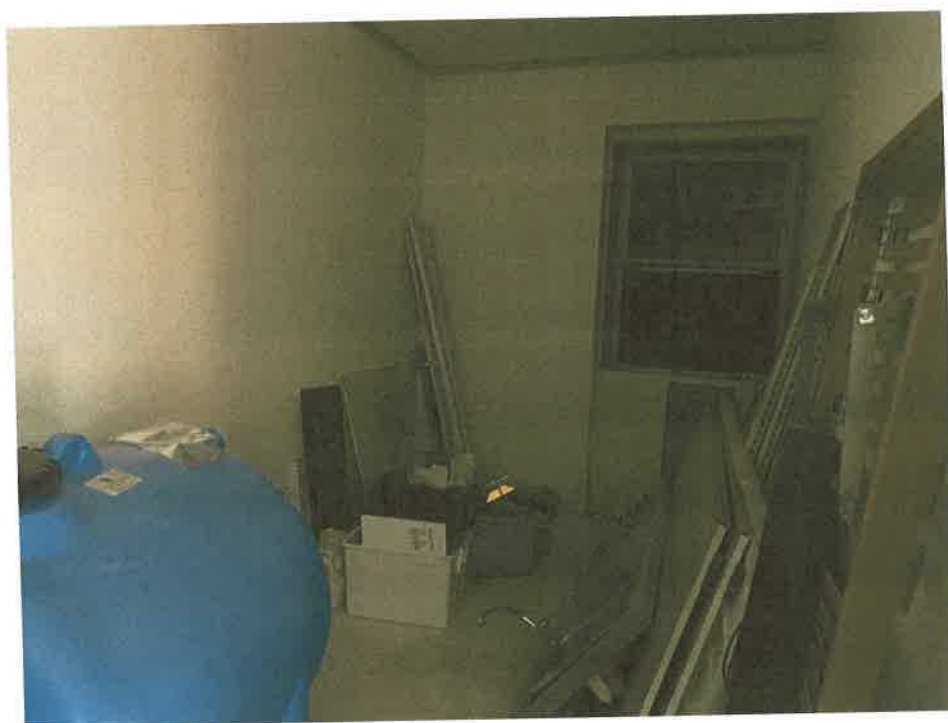
Foto 3- Vista sul deposito

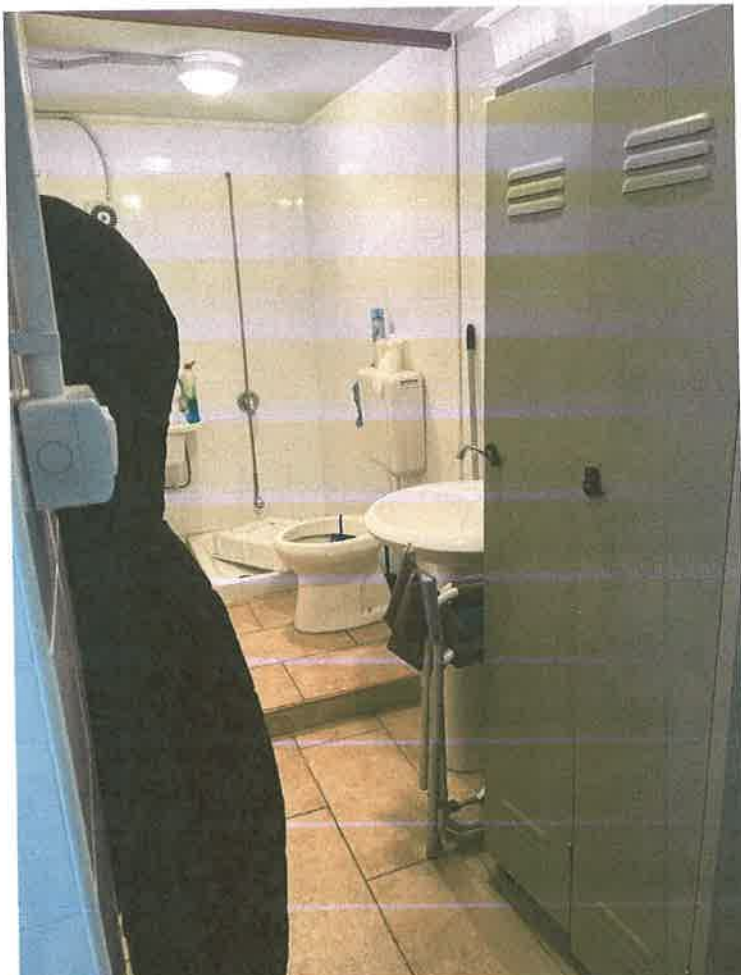
Foto 4- Vista sul bagno
