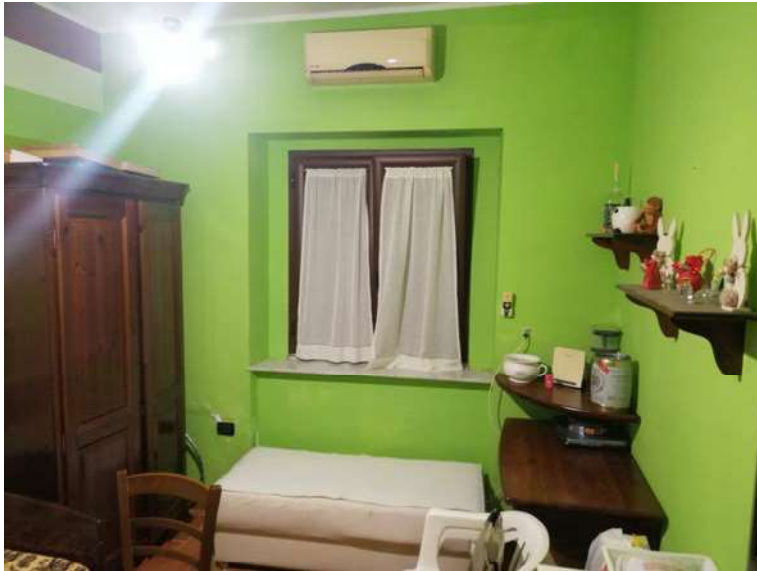
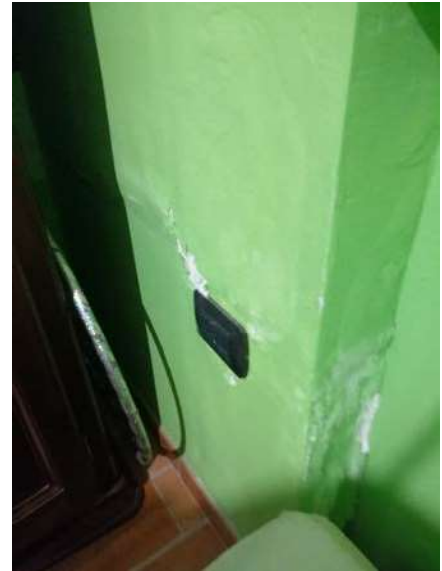
Camera

Sono anche stati realizzati interventi migliorativi interni attraverso l'applicazione di pannelli in cartongesso su tutte (o quasi) le pareti perimetrali interne per tentare di arginare il problema della risalita capillare precedentemente menzionato. La soluzione di realizzare pareti di cartongesso risolvono solo in maniera visiva il problema dell'umidità e poca efficacia hanno sul problema del benessere igrometrico, infatti, l'umidità evaporando dai muri si trasmette all'ambiente rendendo l'aria insalubre e fredda, e la presenza di muffe e funghi, anche se nascoste dal cartongesso creano condizione favorevole per l'insorgere di semplici malanni o di patologie più serie.
