**Tribunale di Matera**  
**PROCEDURA DI ESECUZIONE IMMOBILIARE**

**RAPPORTO DI VALUTAZIONE**  
**Lotti 001 - GARAGE e DEPO-**  
**SITO, 002 - ABITAZIONE, 003**  
**- Abitazione**

Beni in Ferrandina (MT)  
Località/Frazione Ferrandina  
Via Olmi n. 48

### **Lotto: 001 - GARAGE e DEPOSITO**

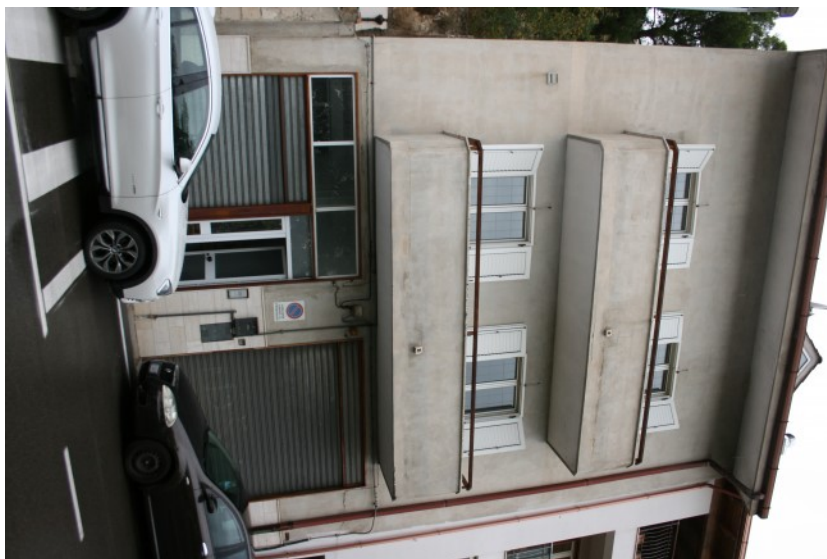
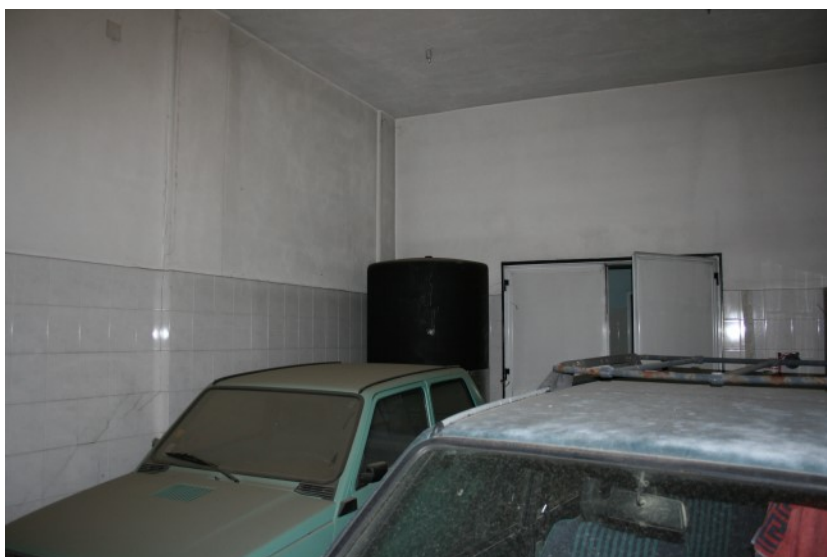
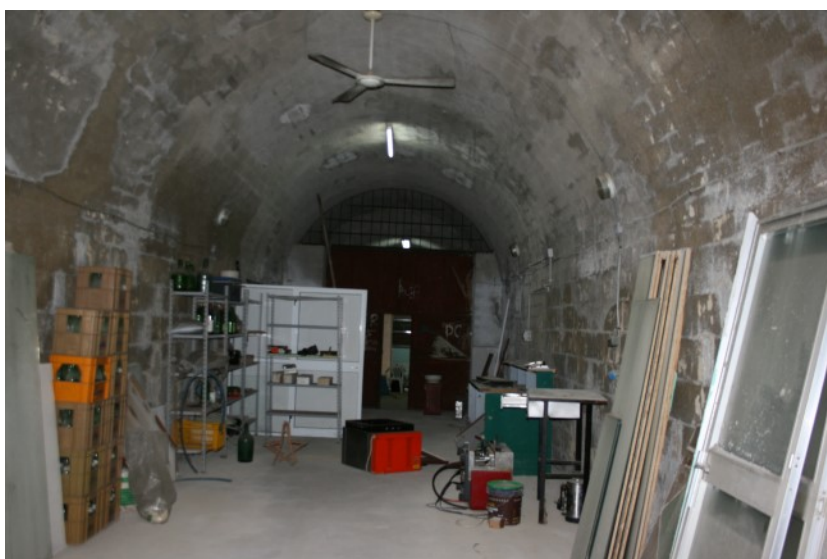
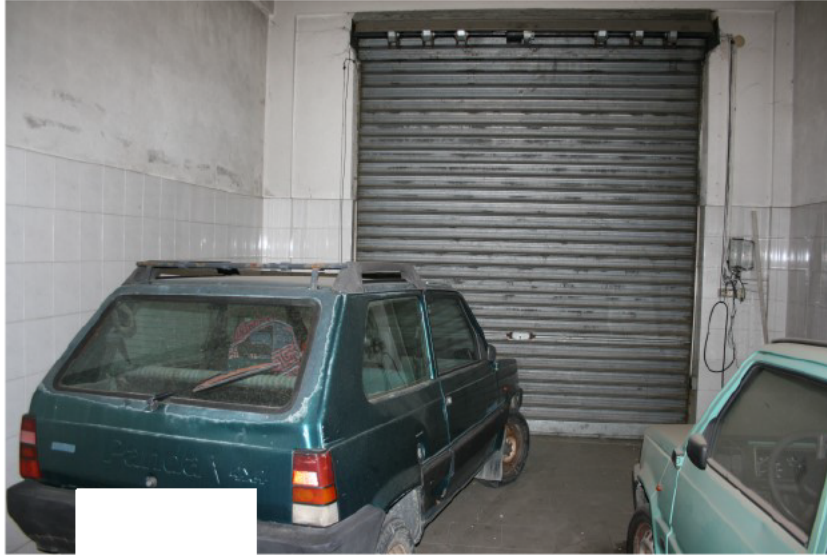
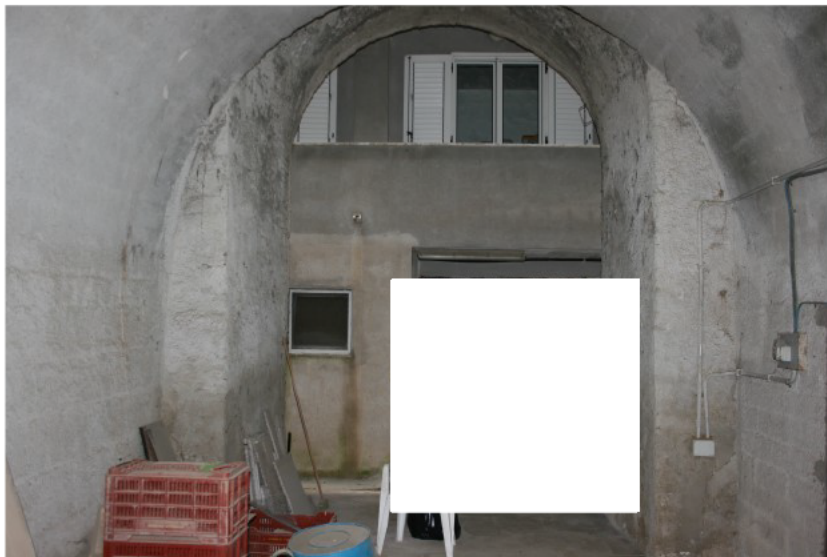
Il corpo di vendita costituito dalla due unità immobiliari catastali, risulta composto da una porzione di edificio edificata (garage) ed una porzione di superficie ricavata all'interno del masso roccioso dalle tipiche caratteristiche a grotta, con pareti di tufo ed arco a botte (magazzino).

Nella zona utilizzata a garage è ricavato un piccolo bagno con antibagno. La pavimentazione è costituita da marmette in cemento e le pareti sono intonacate nella porzione garage e tufo a vista nella zona grotta. Per quant'altro si veda la descrizione dettagliata riportata in seguito

Stato di manutenzione generale: discreto

Condizioni generali dell'immobile: L'immobile si presenta in condizioni discrete, sono comunque necessarie

minimi interventi di manutenzione ordinaria (tinteggiatura delle pareti interne ed esterne).

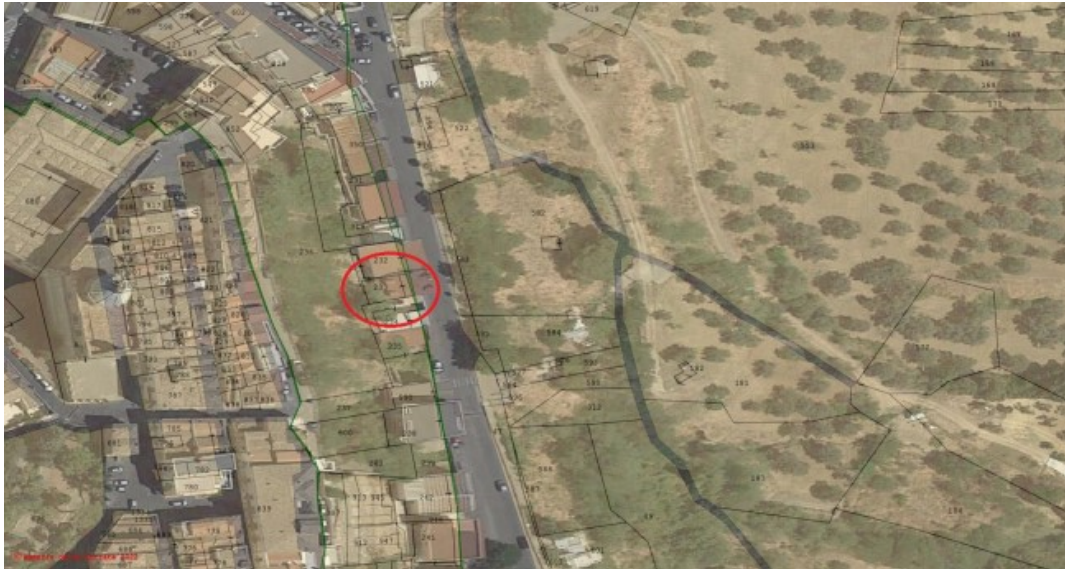
Corrispondenza dei dati catastali a quelli indicati nell'atto di pignoramento: I dati catastali indicati nell'atto di pignoramento differiscono da quelli attuali in virtù della variazione catastale autorizzata dal Giudice delle Esecuzioni per l'aggiornamento planimetrico a seguito di attività edilizia realizzata nel passato

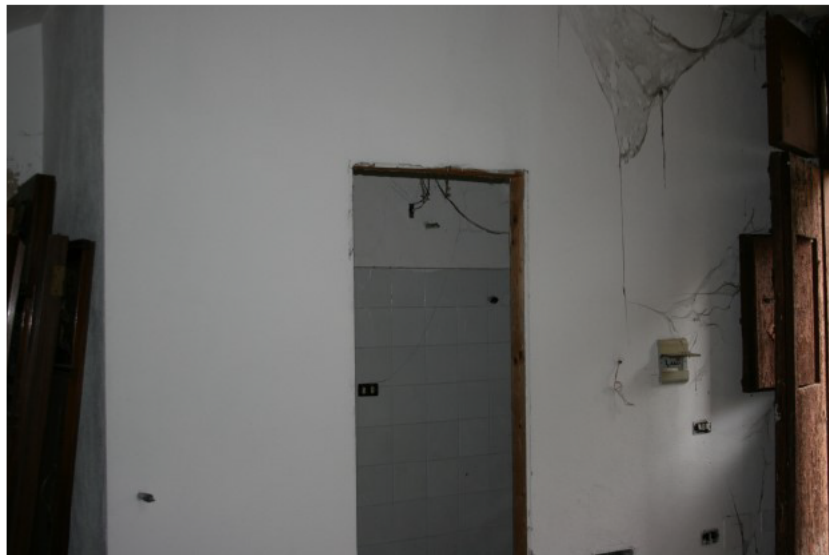
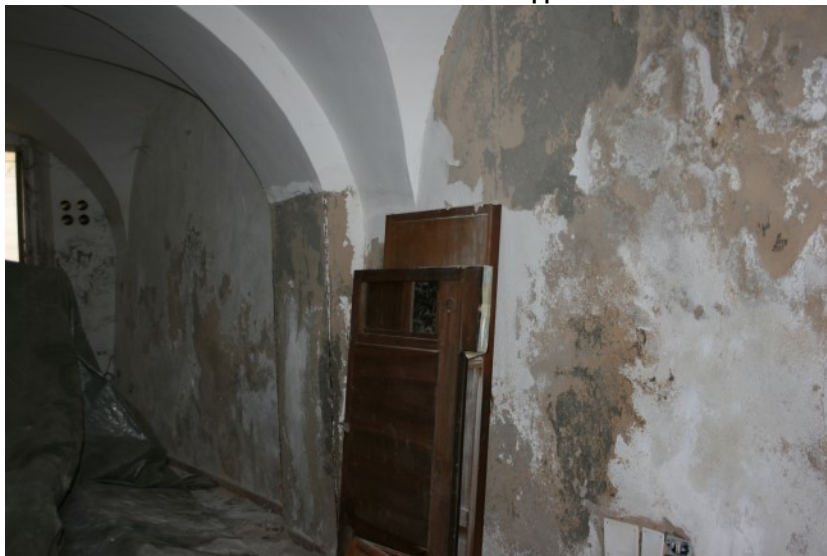
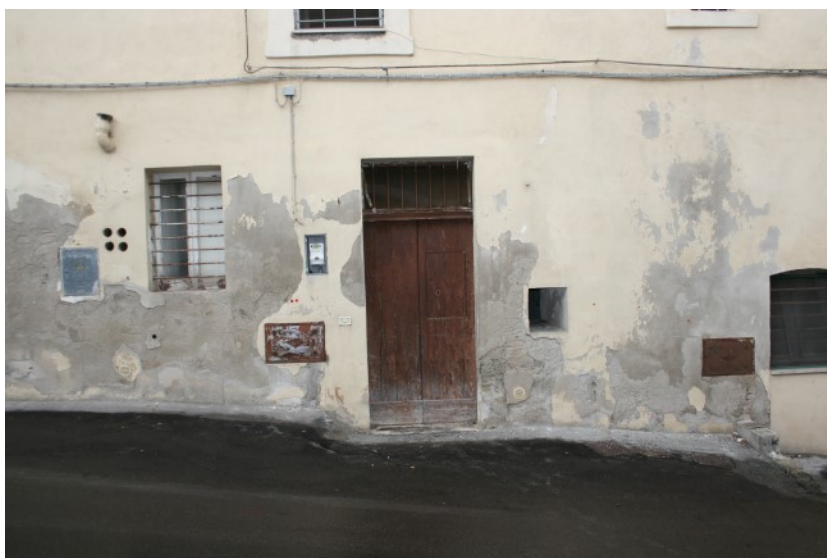
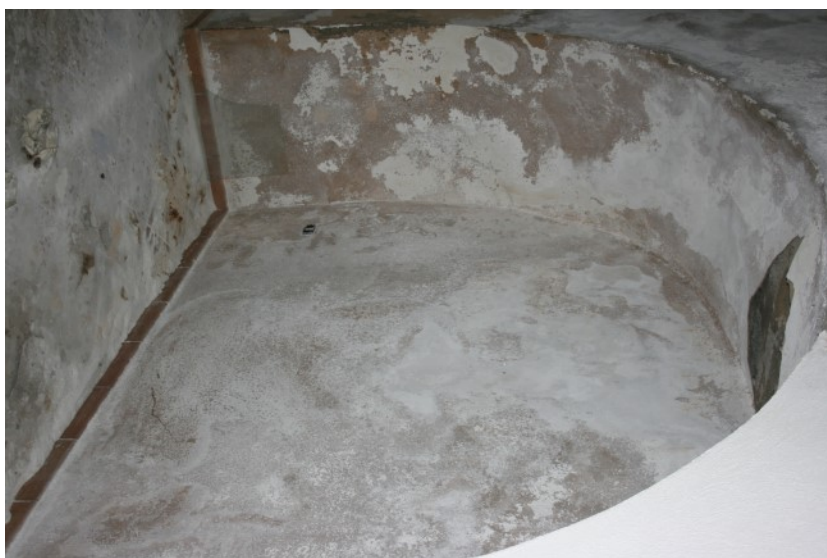
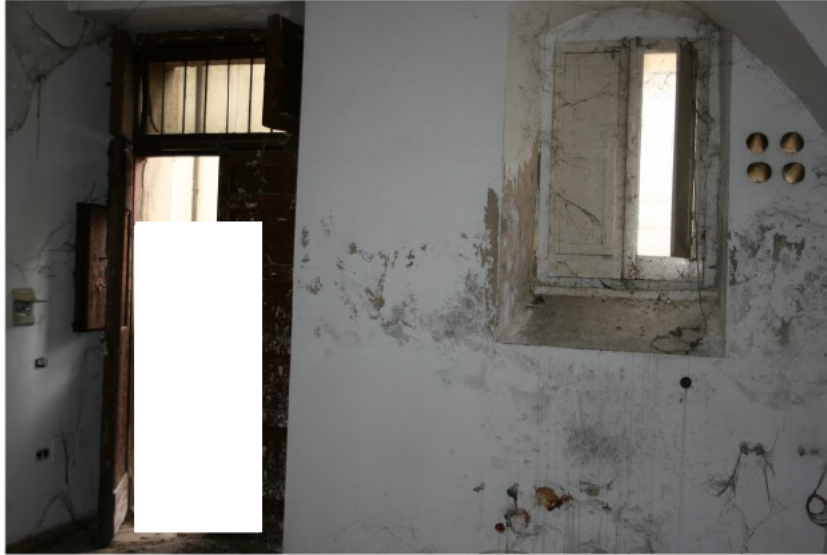
Stato di manutenzione generale: scarso

Condizioni generali dell'immobile: L'immobile non essendo stato oggetto di manutenzioni allo stato non risulta utilizzabile

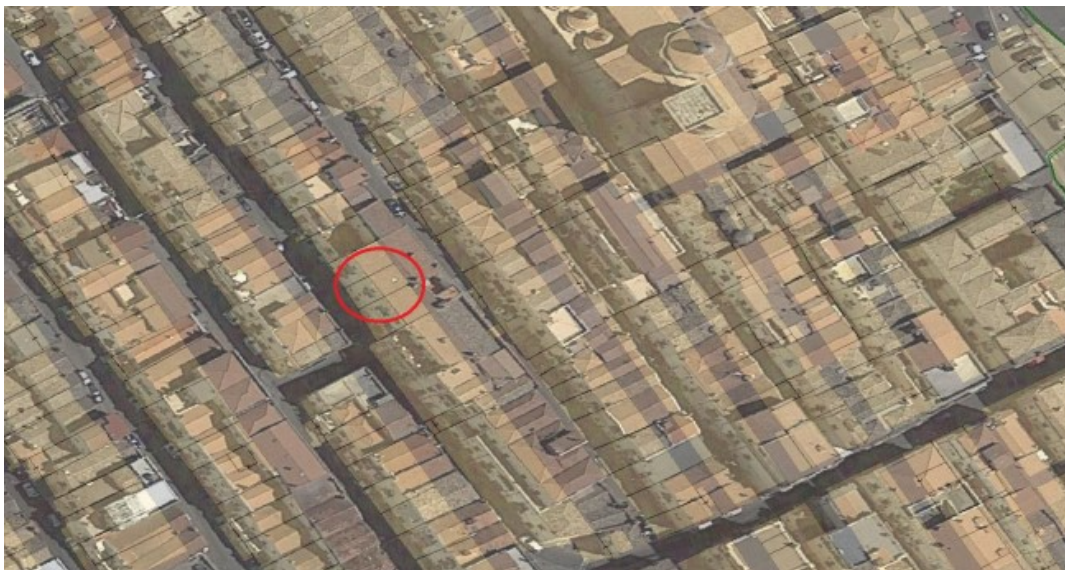
Mario Pagano 108, piano Terra, comune Ferrandina, categoria A4, classe 5, consistenza 2,5, superficie 68, rendita € 99,42

Per quanto sopra si dichiara la conformità catastale
