**TRIBUNALE ORDINARIO DI PAOLA (CS)**

**RELAZIONE DI CONSULENZA TECNICA**

**Proc. n. 09/2022 R.G.Esec.**

I beni in esame, ubicati nel Comune di San Nicola Arcella (CS) in località Pianette snc – via Ruffini, fanno parte di un complesso immobiliare denominato “Parco Ambra”.

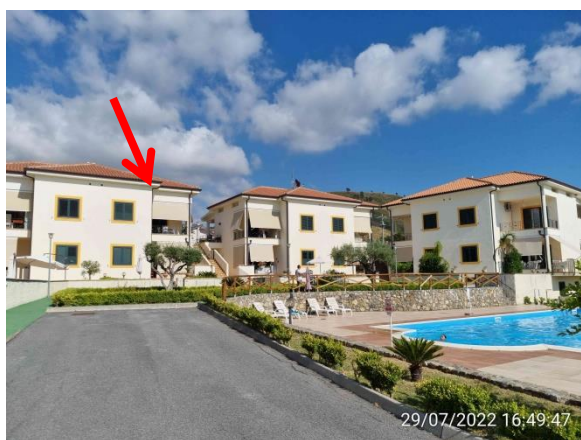
Foto 3.2.1.3\_1 / 2 – Vista esterna

L'accesso, dall'area interna condominiale, avviene mediante scala esterna in comune con l'immobile 2. La struttura portante è in c.a. con solai di interpiano in latero-cemento. La copertura a falde presenta manto in tegole, con pluviali e gronde in lamiera per la raccolta e allontanamento delle acque piovane. Allo stato i tamponamenti perimetrali esterni sono rifiniti con intonaco civile e le facciate sono tinteggiate con idropittura di colore bianco e riquadrature degli infissi gialle. L'immobile esternamente si presenta in buono stato di manutenzione.

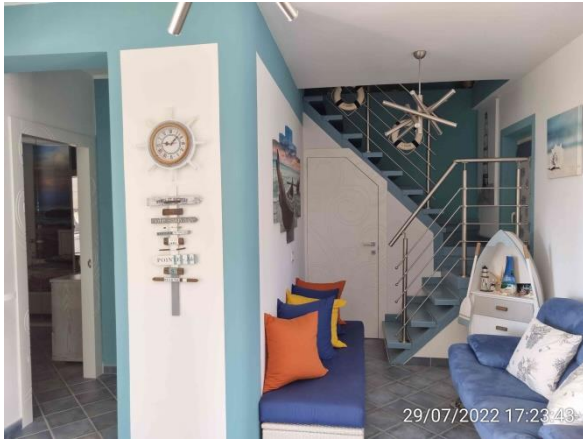
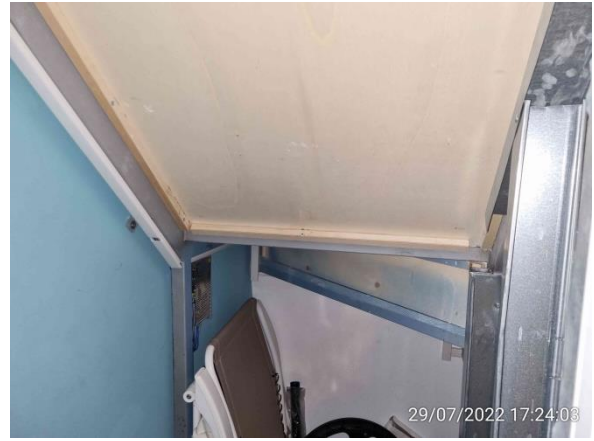
Foto 3.2.1.3\_3 / 4 – Particolare scala interna

Nel vano cucina/soggiorno è stata realizzata una scala con struttura portante in profilati di acciaio "guide per il cartongesso" e pannelli in cartongesso. I gradini e la soletta della scala sono in legno. Il vano sottoscala è stato adibito a piccolo deposito, chiuso con porta in legno a battente. Lungo tutta la scala è presente un parapetto metallico leggero.

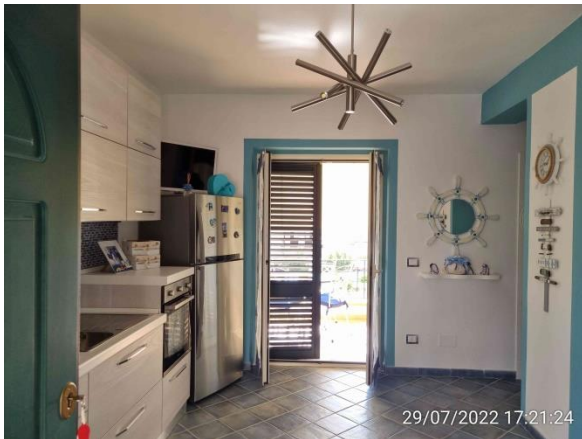
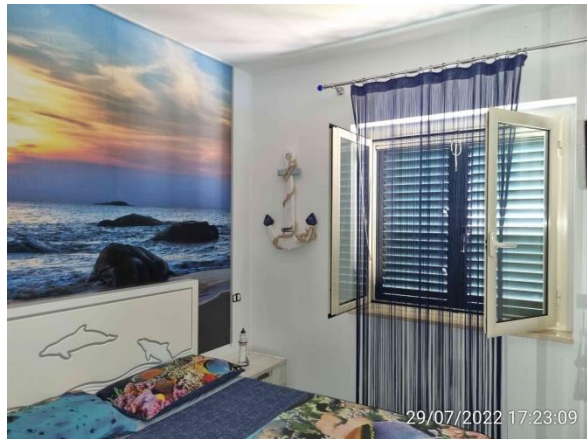
Foto 3.2.1.4\_5 / 6 – Vista interna

Gli impianti elettrici e idrici sono del tipo sottotraccia. I bagni sono rivestiti con piastrelle e dotati di piatto doccia con box, bidet, wc, lavabo e scaldabagno.

L'appartamento è dotato di impianto di condizionamento in tutti i vani principali. Non è presente impianto di riscaldamento ed allaccio alla rete gas metano. La produzione dell'acqua calda sanitaria è garantita dalla presenza di scaldabagni.

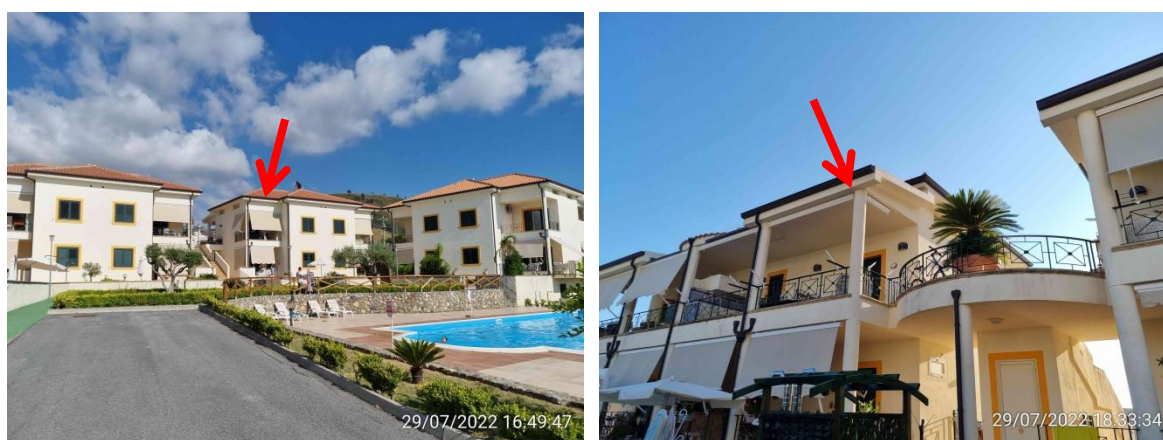
Foto 3.2.1.3\_7 / 8 – Vista esterna

Trattasi di appartamento ubicato al 1° piano del corpo centrale. L'accesso, dall'area interna condominiale, avviene mediante scala esterna in comune con l'immobile 1. La struttura portante è in c.a. con solai di interpiano in latero-cemento. La copertura a falde presenta manto in tegole, con pluviali e gronde in lamiera per la raccolta e allontanamento delle acque piovane. Allo stato i tamponamenti perimetrali esterni sono rifiniti con intonaco civile e le facciate sono tinteggiate con idropittura di colore bianco e riquadrature degli infissi gialle. L'immobile esternamente si presenta in buono stato di manutenzione.

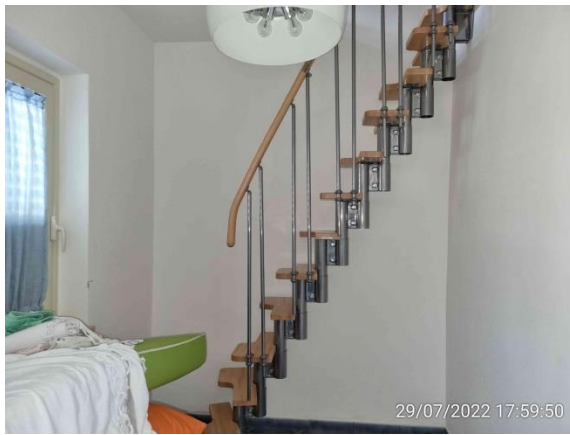
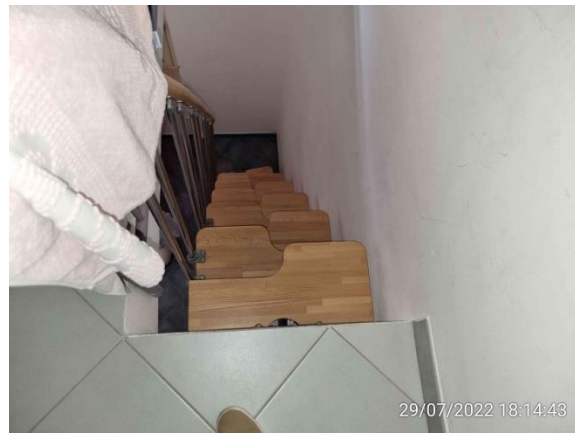
Foto 3.2.1.3\_9 / 10 – Particolare scala interna

Nel vano cucina/soggiorno è stata realizzata una scala autoportante con gradini in legno e struttura in acciaio fissata al solaio di interpiano. Lungo tutta la scala è presente un parapetto metallico leggero.

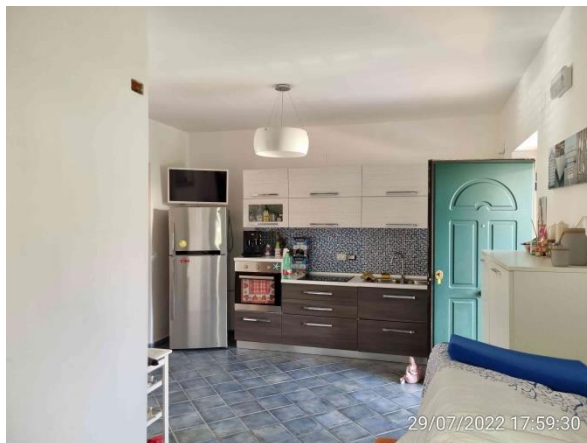
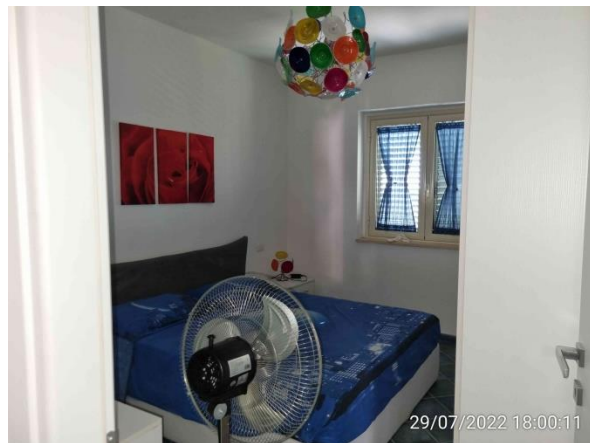
Foto 3.2.1.4\_11 / 12 – Vista interna

Gli impianti elettrici e idrici sono del tipo sottotraccia. I bagni sono rivestiti con piastrelle e dotati di piatto doccia con box, bidet, wc, lavabo e scaldabagno.

Non è presente impianto di riscaldamento ed allaccio alla rete gas metano. La produzione dell'acqua calda sanitaria è garantita dalla presenza di scaldabagni.

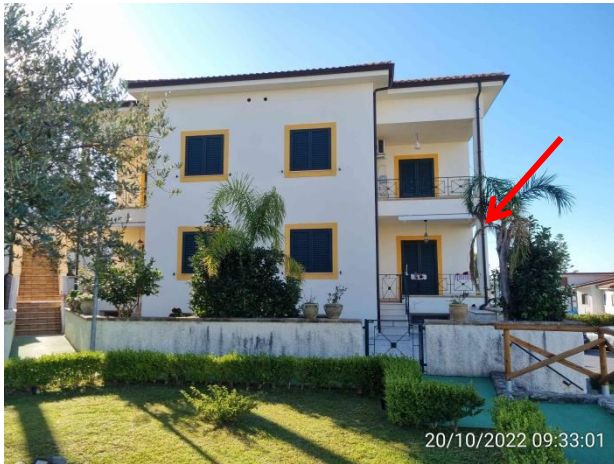
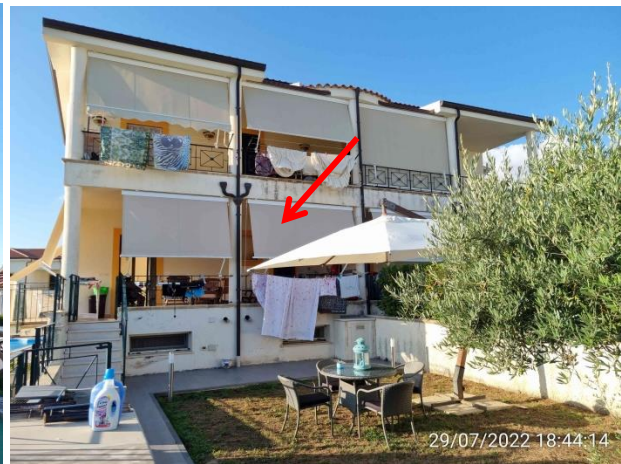
Foto 3.2.1.3\_13 / 14 – Vista Esterna

L'appartamento è ubicato al piano terra rialzato (corpo lato SUD) e dispone di n.2 giardini (lato Nord e lato Sud). L'ingresso principale è ubicato sulla facciata Sud.

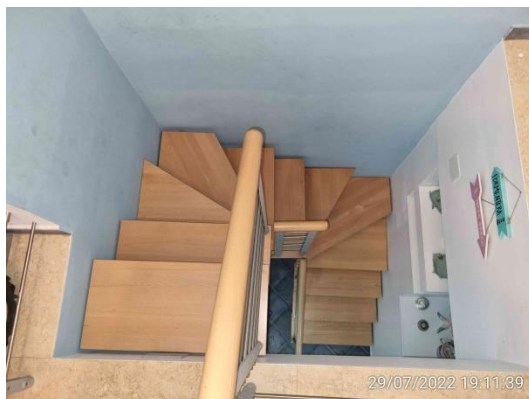
Foto 3.2.1.3\_15 / 16 – Particolare scala interna

Nel vano cucina/soggiorno è stata realizzata una scala autoportante con gradini in legno e struttura in acciaio fissata al solaio di interpiano. Lungo tutta la scala è presente un parapetto metallico leggero con corrimano in legno.

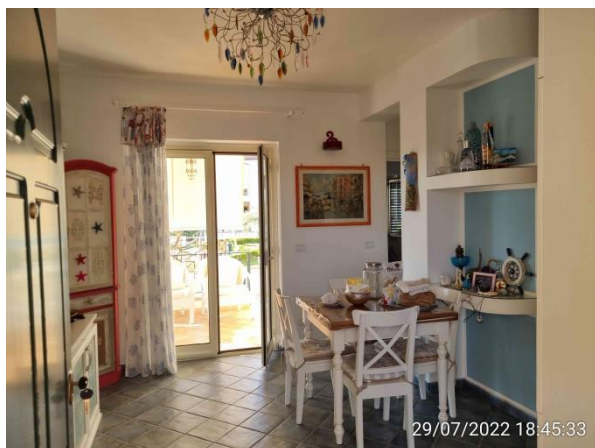
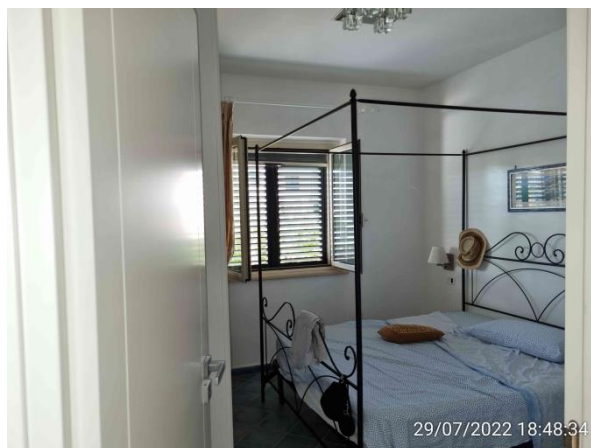
Foto 3.2.1.4\_17 / 18 – Vista interna

Gli impianti elettrici e idrici sono del tipo sottotraccia. I bagni sono rivestiti con piastrelle e dotati di piatto doccia con box, bidet, wc, lavabo e scaldabagno.

Non è presente impianto di riscaldamento ed allaccio alla rete gas metano.
