**TRIBUNALE DI PALERMO**  
**SEZIONE VI - ESECUZIONI IMMOBILIARI**

**Esecuzione Immobiliare R.G.Es. 227/2022**

**PERIZIA DI STIMA IMMOBILIARE**

Magazzino sito in Palermo, Vicolo II del Celso n. 5, piano terra  
(Catasto Fabbricati foglio 120, particella 53, sub. 1)

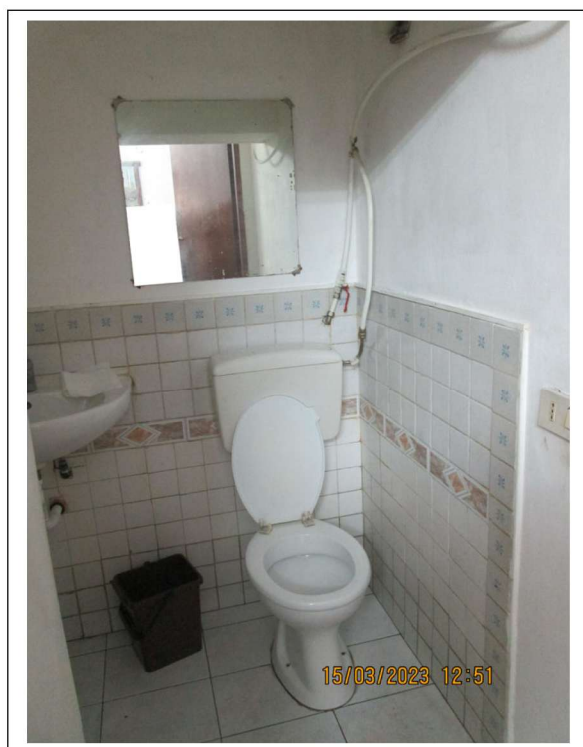
**Foto n. 4-5. Servizio igienico ricavato nel sottoscala della rampa che serve i piani superiori del fabbricato**

1. È stato ampliato il locale sottoscala tramite rimozione di porzione del muro di separazione tra sottoscala e vano di ingresso e realizzazione di un nuovo tramezzo al fine di ospitare un servizio igienico

Si precisa che, con riguardo all'utilizzo del sottoscala dove è stato realizzato il servizio igienico, nella planimetria del 1930 non è riportata alcuna porta di collegamento tra questo vano e l'ambiente di ingresso dell'immobile. Si tratta probabilmente di un'errata rappresentazione grafica considerato che lo stesso sottoscala viene raffigurato nella planimetria e, dunque, potrebbe considerarsi non come spazio condominiale ma come vano di pertinenza del solo immobile pignorato. Cionondimeno, ai fini della presentazione del PDCS, sarebbe opportuno chiedere il consenso ai condomini dei piani superiori per l'uso esclusivo del suddetto spazio.

Con la presentazione del PDCS si potrà regolarizzare anche la realizzazione del servizio igienico nel sottoscala della rampa del fabbricato che conduce ai piani superiori, chiedendo preventivamente il consenso ai condomini per l'uso esclusivo di tale spazio, stante che nella planimetria di impianto non si riscontra alcun collegamento tra il vano di ingresso dell'immobile e il sottoscala, seppur rappresentato nella suddetta planimetria. Il rilascio del permesso in sanatoria da parte del Comune è subordinato al pagamento, a titolo di oblazione, degli oneri di concessione in misura doppia che si dividono in oneri di urbanizzazione e costo di costruzione. Non vi sono oneri di urbanizzazione da corrispondere nel caso in esame in quanto gli immobili ricadono all'interno del piano esecutivo di Borgo Vecchio per il quale non sono previsti oneri di urbanizzazione.

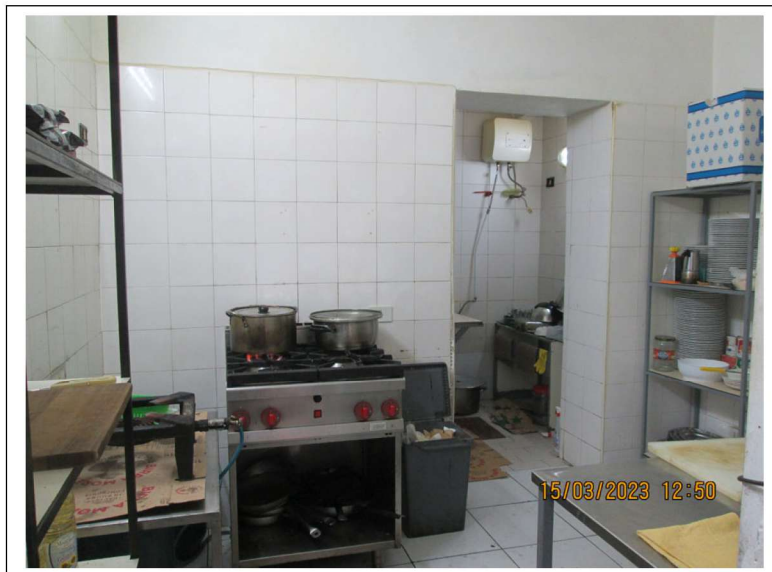
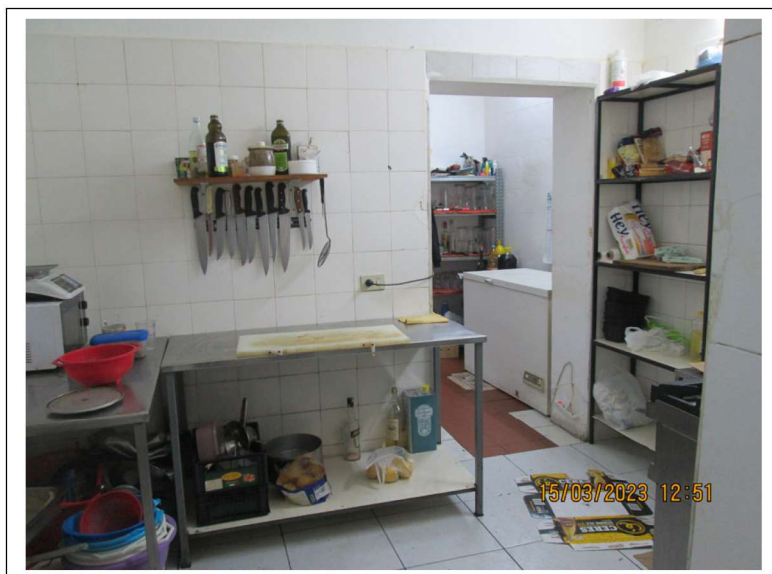
Foto n. 6-7. Vano dell'immobile usato come cucina

3. L'ultimo vano dell'immobile, indicato nella planimetria del 1990 come wc, è stato trasformato in cucina ed è stata trasformata in varco di passaggio la finestra prospettante sulla chiostrina interna al fabbricato
4. È stato realizzato nella chiostrina un piccolo corpo edilizio adibito a zona pulitura e conservazione cibi che si configura quale ampliamento di superficie e di volume dell'immobile
5. È stata variata la categoria catastale da A/5 (abitazione ultrapopolare) a C/2 (magazzino) ed effettuato un cambio di destinazione d'uso con presentazione di una nuova planimetria catastale.

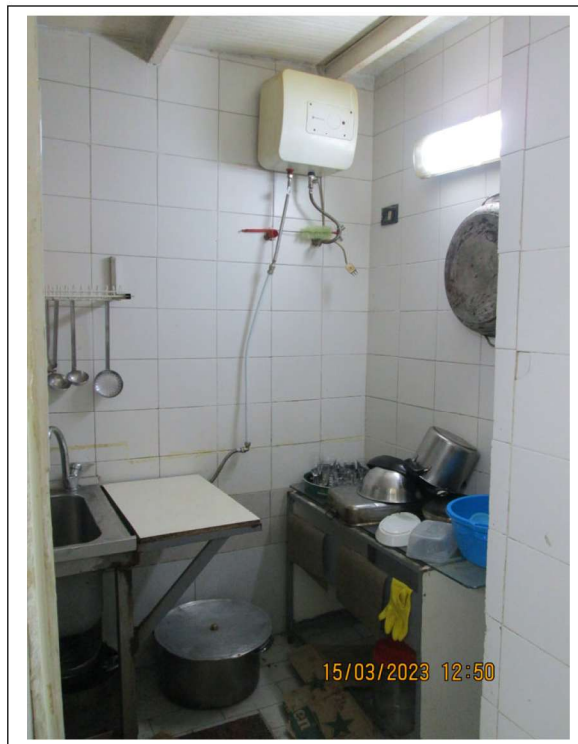
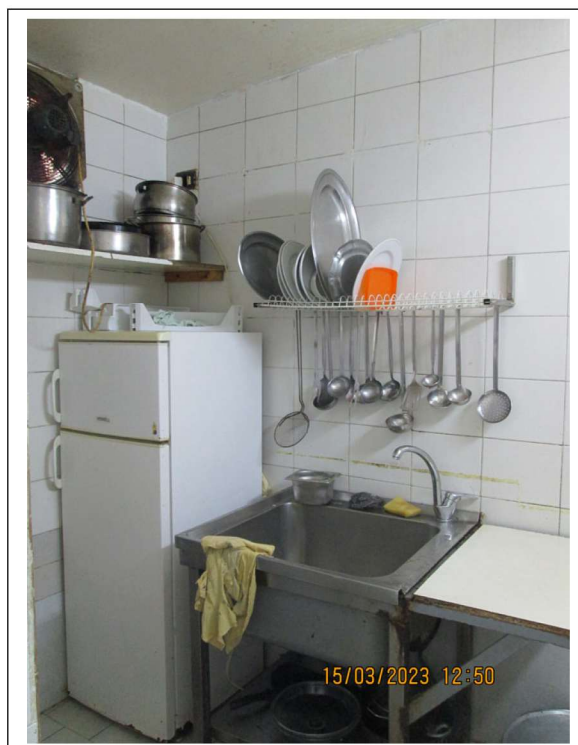
Foto n. 8-9. Vano realizzato nello spazio della chiostrina interna all'edificio adibito a zona pulitura e conservazione cibi

Per quanto concerne le modifiche di cui al punto 3, si rappresenta che la realizzazione del corpo edilizio all'interno dello spazio della chiostрина del fabbricato costituisce un incremento di superficie e di volume ed una superfetazione rispetto all'originaria configurazione dell'immobile e, pertanto, secondo quanto indicato all'art. 9, punto 2 delle Norme Tecniche di Attuazioni delle Prescrizioni Esecutive di Borgo Vecchio, deve essere rimosso ripristinando lo stato dei luoghi. È necessario, inoltre, ripristinare la parete di confine con la chiostрина nonché la originaria finestra.

Per quanto riguarda la costruzione di un corpo edilizio nello spazio della chiostrina, configurandosi tale intervento come incremento di superficie e di volume dell'immobile e come superfetazione rispetto alla configurazione planimetrica originaria, è necessario ripristinare i luoghi e prevederne la demolizione secondo quanto indicato all'art. 9, punto 2 delle Norme Tecniche di Attuazioni delle Prescrizioni Esecutive di Borgo Vecchio.
