Tribunale di Palermo  
Sezione VI Esecuzioni Immobiliari  
R.G.Es. 227/2022  
LOTTO 2  
Esperto stimatore: Arch. Daniela Carollo

**PERIZIA DI STIMA IMMOBILIARE**

**LOTTO 2**

Negozio sito in Palermo, Vicolo II del Celso n. 9, piano terra  
(Catasto Fabbricati foglio 120, particella 53, sub. 2)

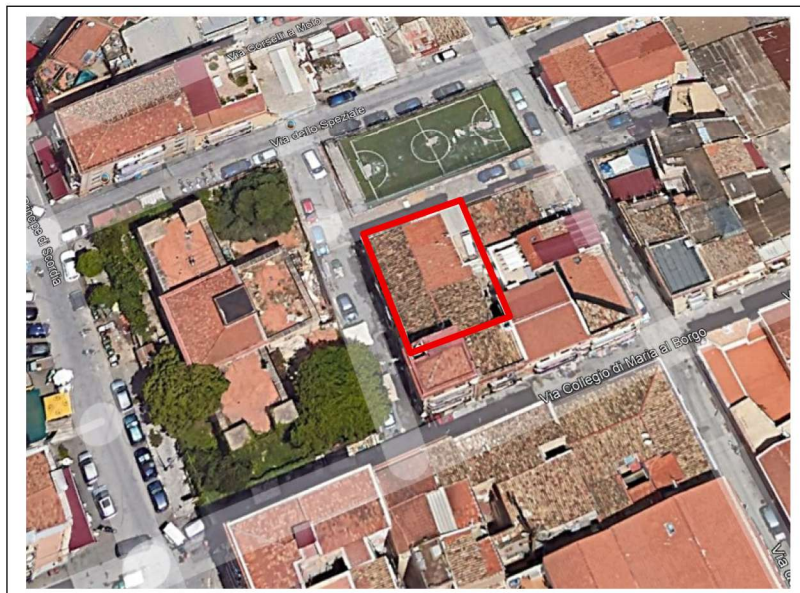
Ortofoto attuale (da Google Earth). In rosso è individuato il fabbricato insistente sulla p.lla 53 del fg. 120 di cui fa parte il bene pignorato

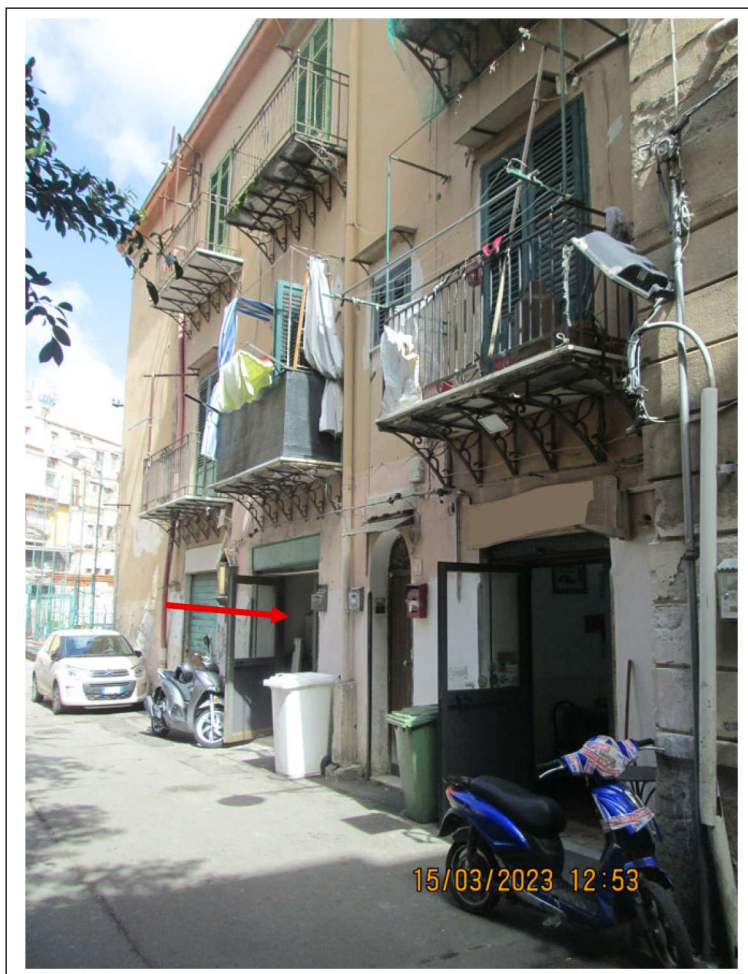
**Accessi:** all'immobile si accede dal civico n. 9 di Vicolo II del Celso attraverso un ingresso dotato di infissi metallici e saracinesca **(foto 1)**.

Foto n. 1. Ingresso dell'immobile prospettante su vicolo II del Celso.

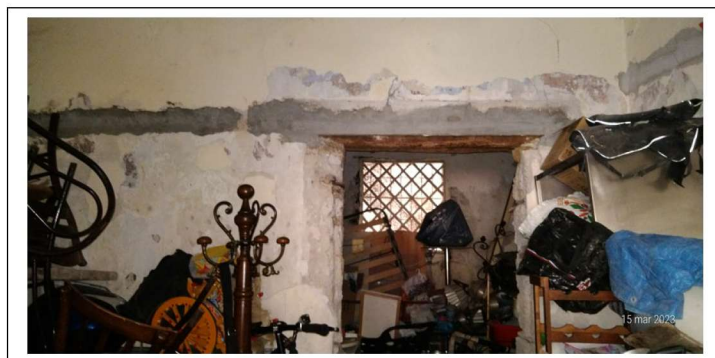
Foto n. 4-5. Vano adiacente al locale di ingresso

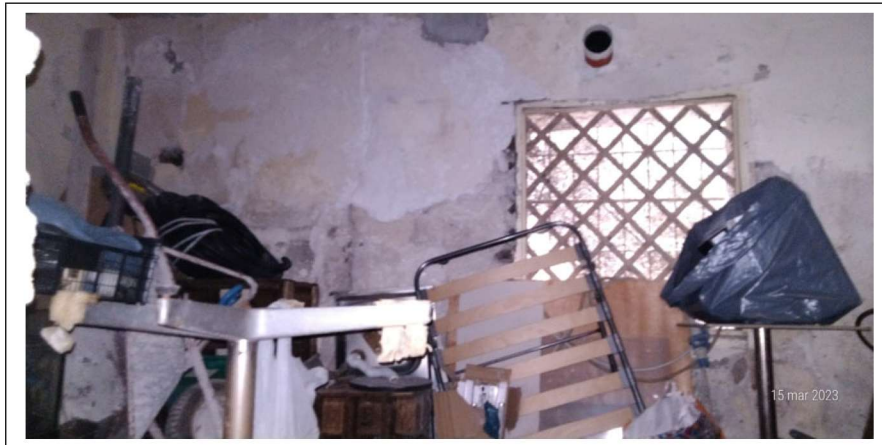
All'atto del sopralluogo del 15/03/2023 l'unità immobiliare si presentava in pessime condizioni di manutenzione con intonaci vetusti e scrostati e diffuse manifestazioni di umidità di risalita sulle murature e di infiltrazioni sul soffitto del vano prospettante sulla chiostrina **(foto 4-8)**. In tale vano una porzione dell'originario soffitto in legno risultava sostituita con un nuovo solaio in ferro e laterizio **(foto 9)**.

**Foto n. 6-7. Ultimo vano dell'immobile prospettante sulla chiostrina interna del fabbricato di cui fa parte il bene pignorato**

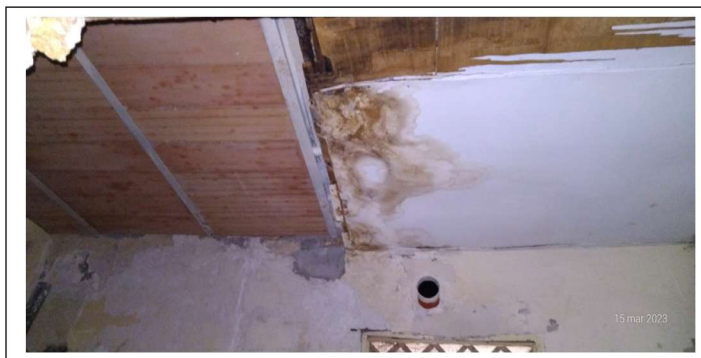
Foto n. 9. Vano prospettante sulla chiostrina interna al fabbricato. Soffitto in cui è stata parzialmente sostituita la vecchia struttura in legno con una in profili di acciaio e laterizi
