Tribunale di Palermo  
Sezione VI Esecuzioni Immobiliari  
R.G.Es. 227/2022  
LOTTO 4  
Esperto stimatore: Arch. Daniela Carollo

**PERIZIA DI STIMA IMMOBILIARE**

**LOTTO 4**

Magazzino sito in Palermo, piazza Vincenzo Linares n. 7, piano terra  
(Catasto Fabbricati foglio 120, particella 53, sub. 4)

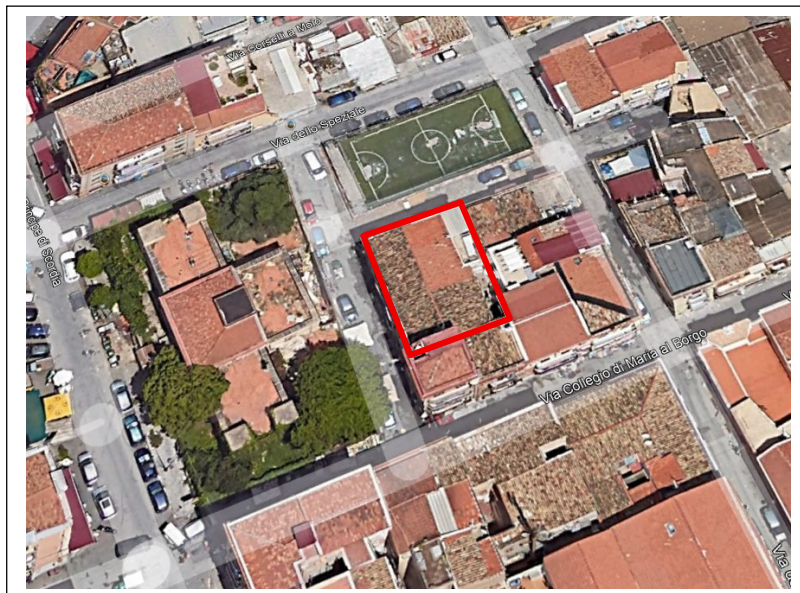
Ortofoto attuale (da Google Earth). In rosso è individuato il fabbricato insistente sulla p.lla 53 del fg. 120 di cui fa parte il bene pignorato

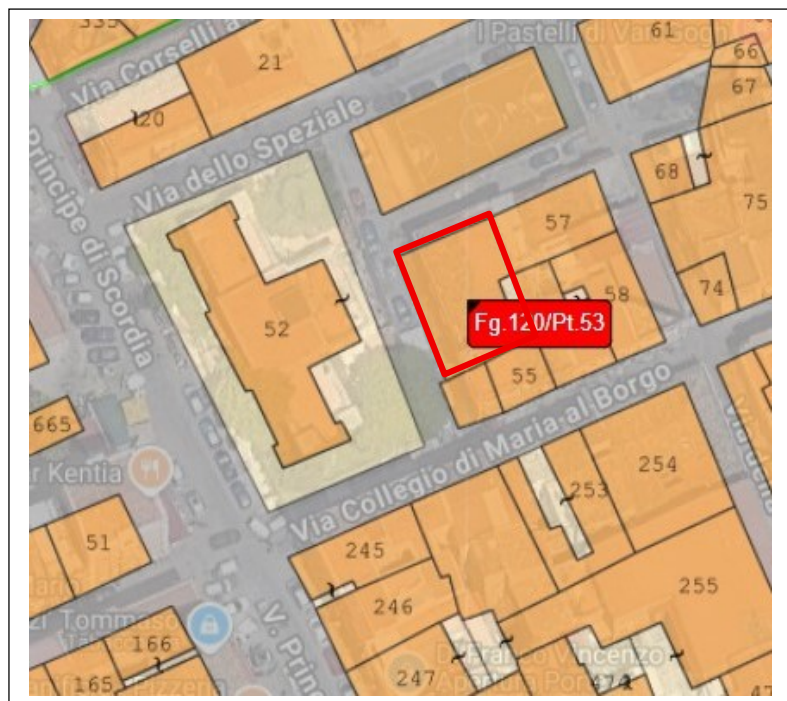
Sovrapposizione tra ortofoto attuale e mappa catastale tratta da Stimatrix forMaps

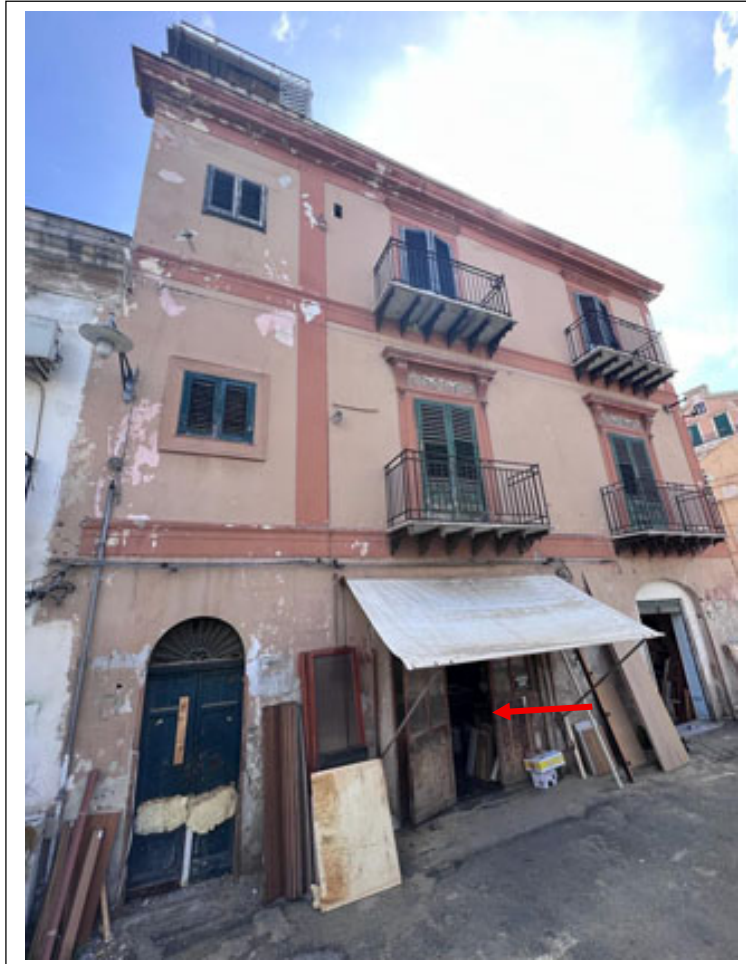
**Accessi:** all'immobile si accede dal civico n. 7 di Piazza Vincenzo Linares (**foto 1**) attraverso un ampio varco di ingresso dotato infissi in legno e di saracinesca.

Foto n. 1. Prospetto su Piazza Vincenzo Linares. Con la freccia è indicato l'ingresso al magazzino pignorato

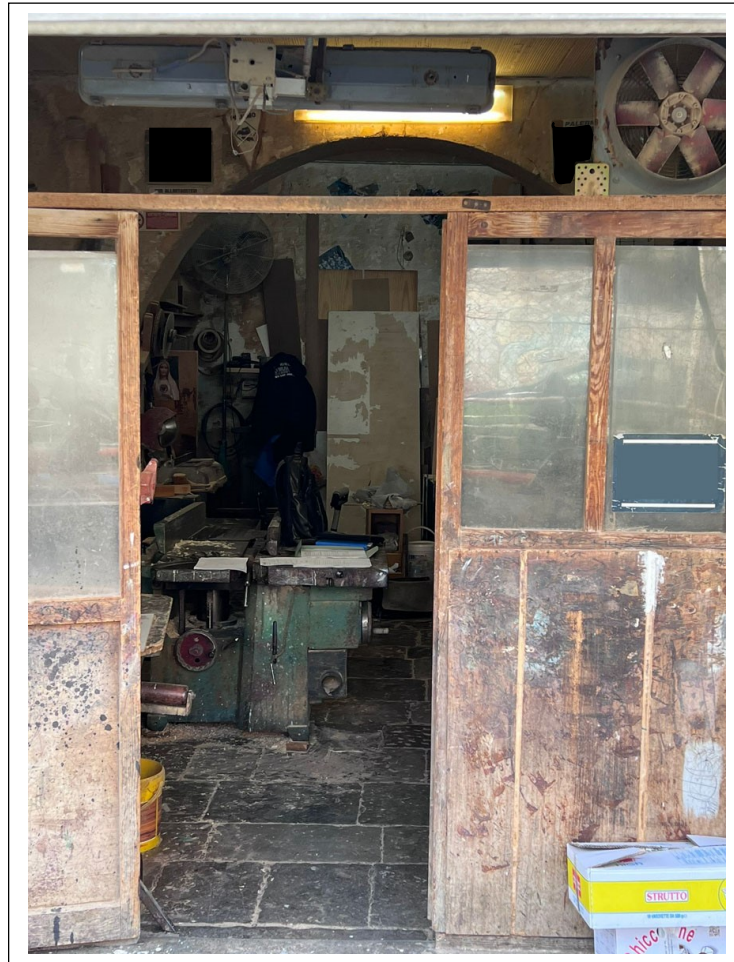
**Foto n. 2. Portone di ingresso del magazzino prospettante su  
Piazza Vincenzo Linares**

- ampliamento del varco di ingresso all'immobile da piazza Linares che nella planimetria catastale risulta pari a 1,40 metri mentre dalle misurazioni in loco risulta 2,60 metri

Per quanto concerne l'ampliamento dell'apertura di ingresso su Piazza Vincenzo Linares è necessario prevedere il ripristino delle aperture secondo quanto rappresentato nella planimetria del 1939 considerato che la categoria di intervento "restauro" delle Prescrizioni Esecutive di Borgo Vecchio non consente la presenza di alterazioni della facciata e prescrive di eliminare tali alterazioni e di ricondurre l'edificio alla originaria definizione (art. 9, punto 4 delle N.T.A. delle prescrizioni esecutive).

Per quanto concerne l'ampliamento del varco di ingresso all'immobile pignorato, al fine di ristabilire la originaria configurazione del prospetto su Piazza Vincenzo Linares come prescritto dalle N.T.A. delle Prescrizioni Esecutive di Borgo Vecchio, si ribadisce la necessità di procedere con il ripristino della dimensione riportata nella planimetria castale del 1939, di cui, tuttavia, si può desumere soltanto la larghezza.

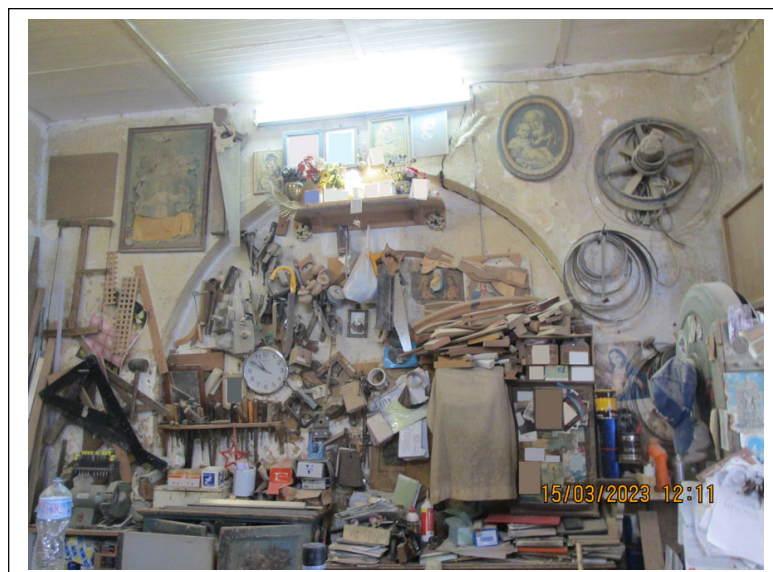
All'atto del sopralluogo del 15/03/2023 l'unità immobiliare si presentava in pessime condizioni di manutenzione con intonaci vetusti e scrostati e fessurazioni nelle murature. Soltanto il solaio con struttura in profili di acciaio e laterizi, il cui intradosso appariva privo

Foto n. 3-4. Primo ambiente del magazzino con accesso da piazza Vincenzo Linares

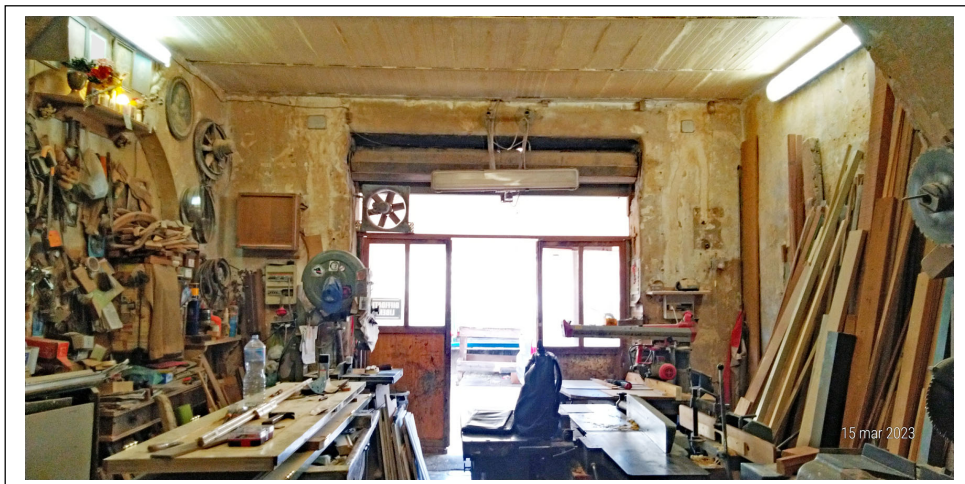
**Foto n. 5. Primo ambiente del magazzino con il portone di ingresso da Piazza Linares sullo sfondo**

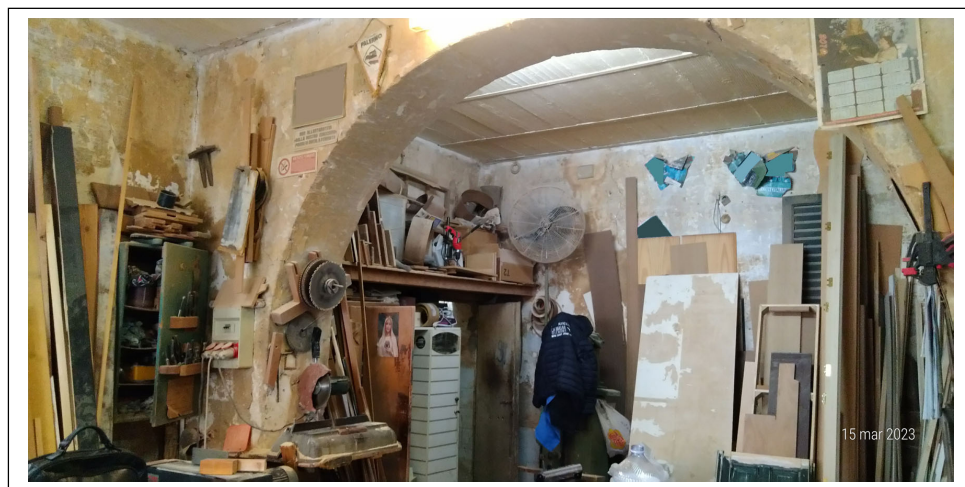
**Foto n. 6. Primo ambiente del magazzino collegato al secondo vano tramite un arco in muratura**

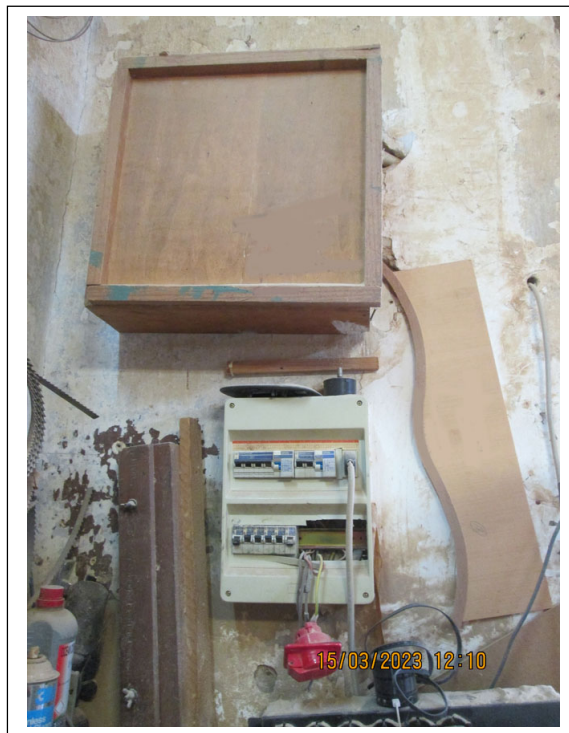
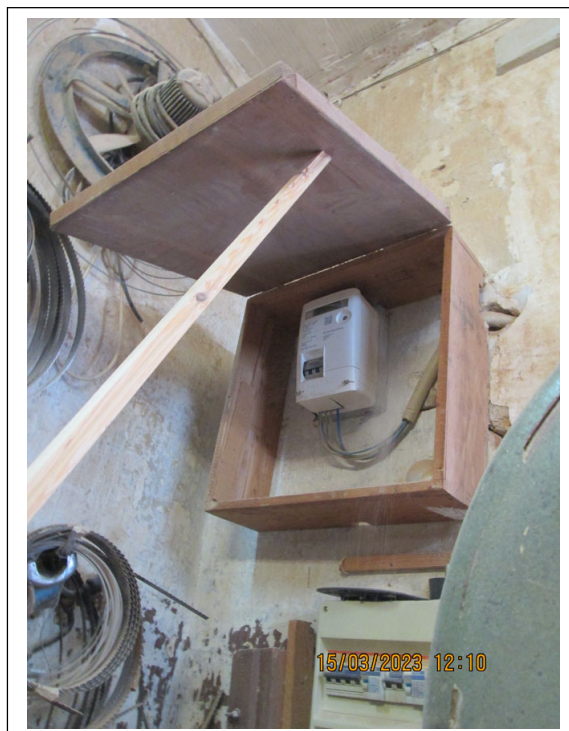
Per quanto concerne gli impianti, gli stessi apparivano vetusti e non a norma. È stata osservata la presenza di fili elettrici a vista sebbene vi fossero un quadro elettrico con differenziale salvavita ed il contatore elettrico. Nel vano con servizio igienico del sottoscala si trovava il contatore dell'acqua.

Foto n. 7 - 8. Quadro elettrico e contatore della luce ubicati nel secondo vano del magazzino

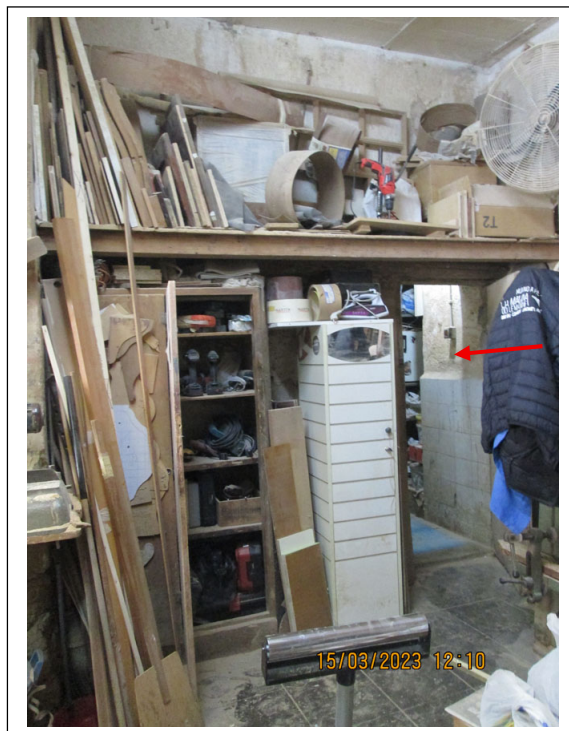
Foto n. 9. Secondo vano dell'immobile con la porta di accesso al ripostiglio/wc (indicata con la freccia)

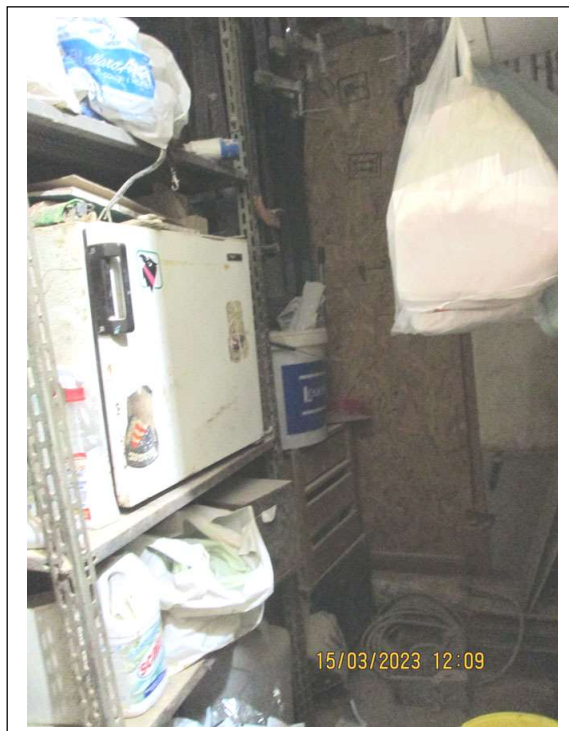
Foto n. 11. Ampliamento del ripostiglio realizzato all'interno della chiostrina del fabbricato

- ampliamento del sottoscala della rampa che conduce ai piani superiori dell'edificio realizzato rimuovendo il muro di separazione con la chiostrina interna all'edificio e costruendo un corpo edilizio che occupa porzione della stessa. Per quanto visibile affacciandosi dalle finestre dei piani superiori del fabbricato che prospettano sulla chiostrina, sembrerebbe che la copertura del corpo edilizio sia costituita da lastre ondulate di cemento amianto.
- realizzazione di un piccolo servizio igienico nel sottoscala

Per quanto concerne il corpo edilizio realizzato nella chiostrina dell'edificio, se ne deve prevedere la demolizione secondo quanto indicato all'art. 9, punto 2 delle Norme Tecniche di Attuazioni delle Prescrizioni Esecutive di Borgo Vecchio poiché tale opera costituisce incremento di superficie e superfetazione rispetto alla originaria configurazione del fabbricato. Si deve, inoltre, ripristinare la parete di confine con la chiostrina e ricollocare la porta che consentiva l'accesso alla stessa.

Per quanto riguarda la costruzione di un corpo edilizio nello spazio della chiostrina, configurandosi tale intervento come incremento di superficie e di volume dell'immobile e come superfetazione rispetto alla configurazione planimetrica originaria, è necessario ripristinare i luoghi e prevederne la demolizione secondo quanto indicato all'art. 9, punto 2 delle Norme Tecniche di Attuazioni delle Prescrizioni Esecutive di Borgo Vecchio.

Per la rimozione del corpo edilizio e della copertura in amianto si stima una spesa di circa **€ 1.000,00**, salvo ulteriori richieste della ditta incaricata dello smaltimento a seguito di sopralluogo di valutazione.

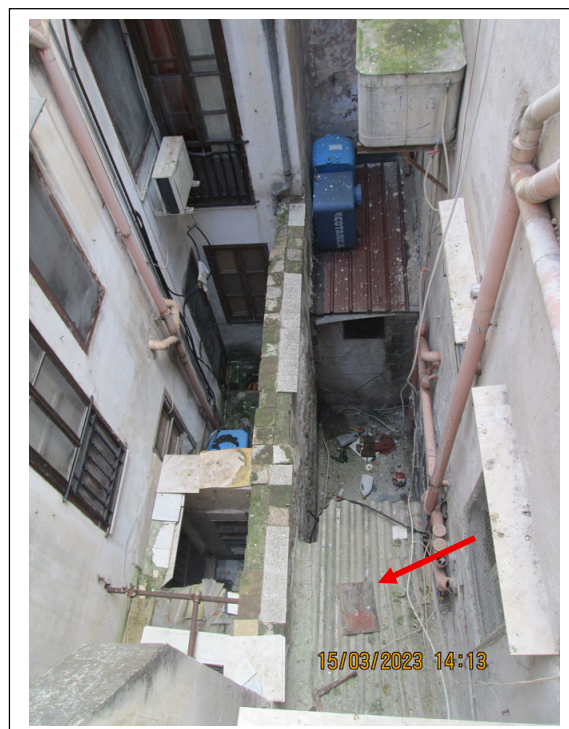
Foto n. 12. Chiostrina interna del fabbricato con il corpo edilizio realizzato ad ampliamento della superficie dell'immobile (indicato con la freccia)

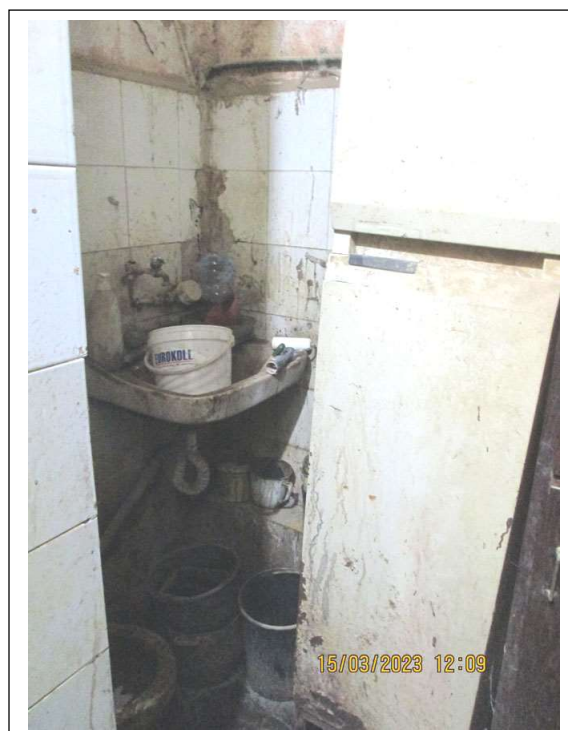
Foto n. 14. Piccolo servizio igienico ricavato nello spazio sottoscala di maggiore altezza

Per quanto riguarda il servizio igienico, in pessimo stato di manutenzione, se ne prevede la rimozione considerato che nessun servizio è rappresentato nella planimetria di impianto e che la tipologia edilizia del magazzino non richiede la realizzazione di un wc.

Tuttavia, in tale sede se ne prevede la rimozione considerato che tale servizio igienico si trova in pessimo stato di manutenzione, che non è rappresentato nella planimetria di impianto e che la tipologia edilizia del magazzino non richiede necessariamente la realizzazione di un wc.
