**Esecuzione Immobiliare R.G.Es. 227/2022**

**PERIZIA DI STIMA IMMOBILIARE**

**LOTTO 4**

Magazzino sito in Palermo, piazza Vincenzo Linares n. 7, piano terra  
(Catasto Fabbricati foglio 120, particella 53, sub. 4)

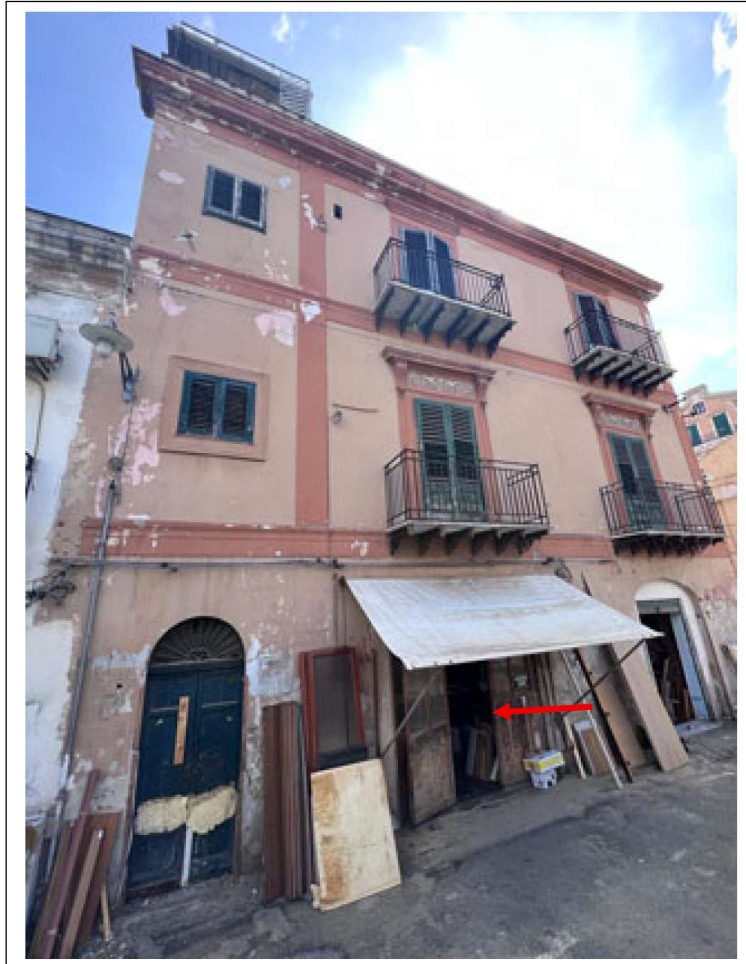
**Accessi:** all'immobile si accede dal civico n. 7 di Piazza Vincenzo Linares (**foto 1**) attraverso un ampio varco di ingresso dotato infissi in legno e di saracinesca.

Foto n. 1. Prospetto su Piazza Vincenzo Linares. Con la freccia è indicato l'ingresso al magazzino pignorato

Per quanto concerne l'ampliamento dell'apertura di ingresso su Piazza Vincenzo Linares è necessario prevedere il ripristino delle aperture secondo quanto rappresentato nella planimetria del 1939 considerato che la categoria di intervento "restauro" delle Prescrizioni Esecutive di Borgo Vecchio non consente la presenza di alterazioni della facciata e prescrive di eliminare tali alterazioni e di ricondurre l'edificio alla originaria definizione (art. 9, punto 4 delle N.T.A. delle prescrizioni esecutive).

Per quanto concerne l'ampliamento del varco di ingresso all'immobile pignorato, al fine di ristabilire la originaria configurazione del prospetto su Piazza Vincenzo Linares come prescritto dalle N.T.A. delle Prescrizioni Esecutive di Borgo Vecchio, si ribadisce la necessità di procedere con il ripristino della dimensione riportata nella planimetria castale del 1939, di cui, tuttavia, si può desumere soltanto la larghezza.

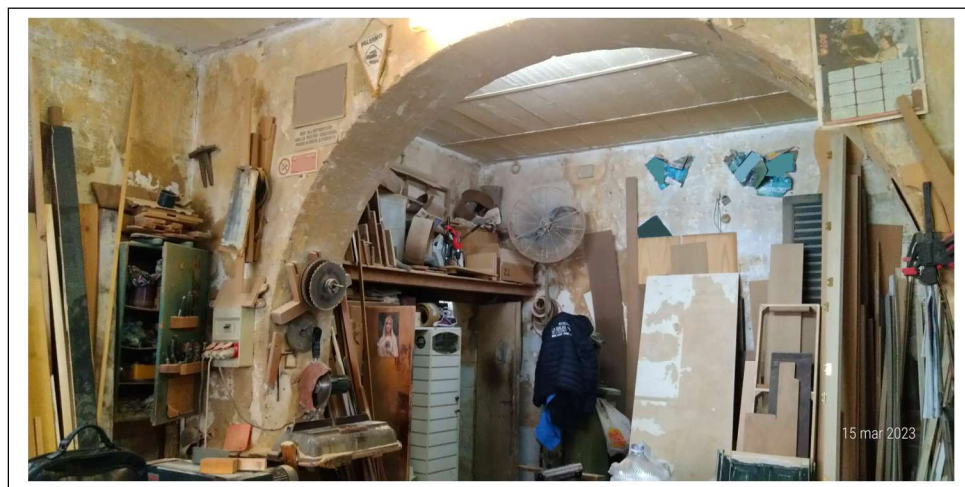
**Foto n. 6. Primo ambiente del magazzino collegato al secondo vano tramite un arco in muratura**

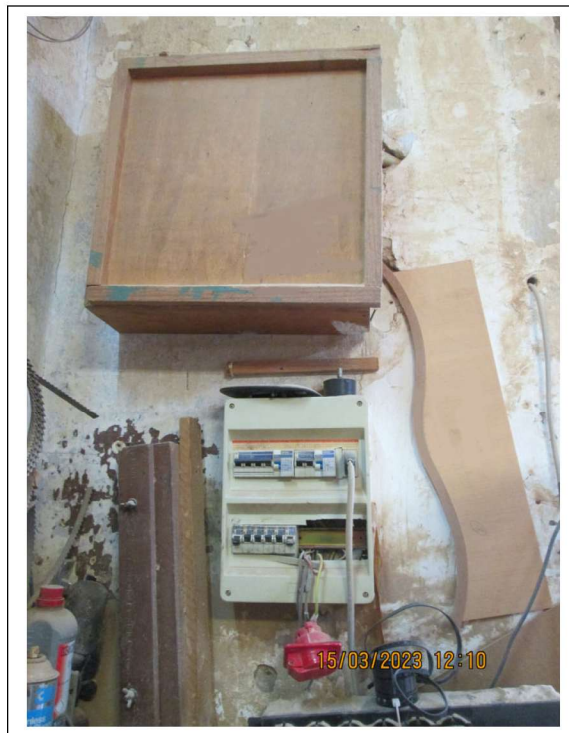
Per quanto concerne gli impianti, gli stessi apparivano vetusti e non a norma. È stata osservata la presenza di fili elettrici a vista sebbene vi fossero un quadro elettrico con differenziale salvavita ed il contatore elettrico. Nel vano con servizio igienico del sottoscala si trovava il contatore dell'acqua.

Foto n. 7 - 8. Quadro elettrico e contatore della luce ubicati nel secondo vano del magazzino

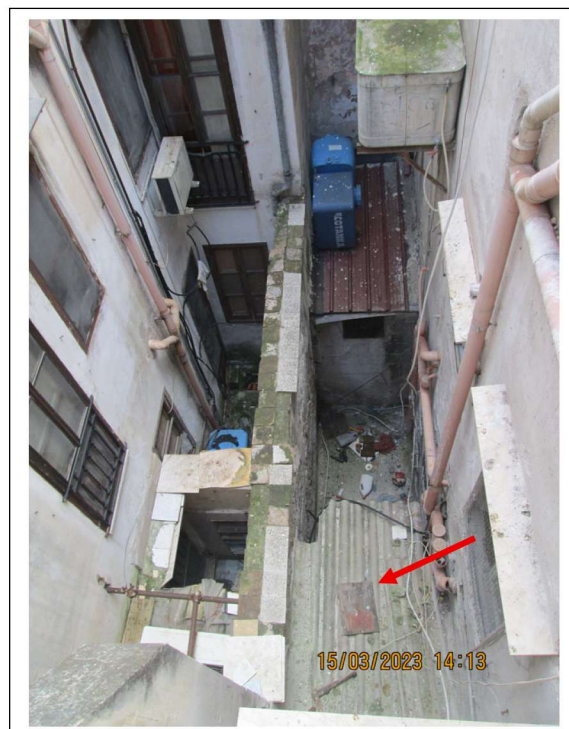
Foto n. 12. Chiostrina interna del fabbricato con il corpo edilizio realizzato ad ampliamento della superficie dell'immobile (indicato con la freccia)

- ampliamento del sottoscala della rampa che conduce ai piani superiori dell'edificio realizzato rimuovendo il muro di separazione con la chiostrina interna all'edificio e costruendo un corpo edilizio che occupa porzione della stessa. Per quanto visibile affacciandosi dalle finestre dei piani superiori del fabbricato che prospettano sulla chiostrina, sembrerebbe che la copertura del corpo edilizio sia costituita da lastre ondulate di cemento amianto.
- realizzazione di un piccolo servizio igienico nel sottoscala

Per quanto riguarda la costruzione di un corpo edilizio nello spazio della chiostrina, configurandosi tale intervento come incremento di superficie e di volume dell'immobile e come superfetazione rispetto alla configurazione planimetrica originaria, è necessario ripristinare i luoghi e prevederne la demolizione secondo quanto indicato all'art. 9, punto 2 delle Norme Tecniche di Attuazioni delle Prescrizioni Esecutive di Borgo Vecchio.

Sulla base delle vigenti normative edilizie e urbanistiche, non è possibile procedere con la regolarizzazione del corpo aggiunto nella chiostrina in quanto tale intervento costituisce incremento di superficie e volumetria ed è da considerarsi una superfetazione che deve essere rimossa secondo quanto indicato all'art. 9, punto 2 delle Norme Tecniche di Attuazione delle Prescrizioni Esecutive di Borgo Vecchio.

Per la rimozione del corpo edilizio e della copertura in amianto si stima una spesa di circa **€ 1.000,00**, salvo ulteriori richieste della ditta incaricata dello smaltimento a seguito di sopralluogo di valutazione.

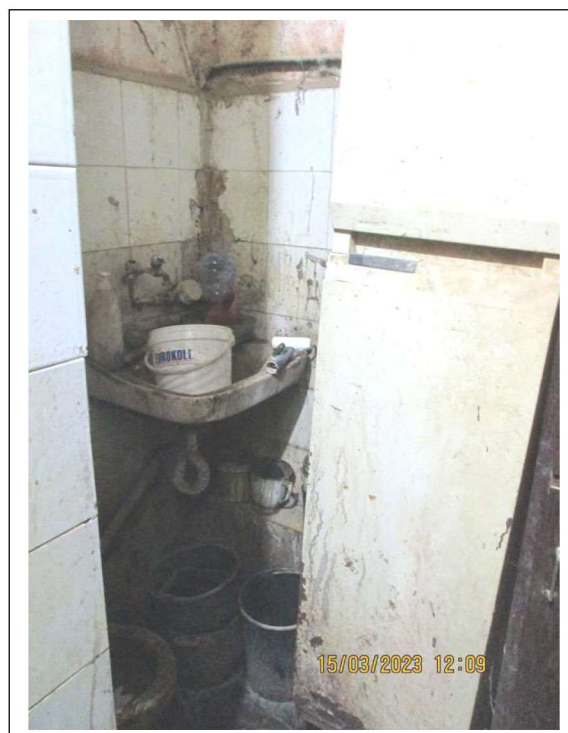
Foto n. 14. Piccolo servizio igienico ricavato nello spazio sottoscala di maggiore altezza

Per quanto riguarda il servizio igienico, in pessimo stato di manutenzione, se ne prevede la rimozione considerato che nessun servizio è rappresentato nella planimetria di impianto e che la tipologia edilizia del magazzino non richiede la realizzazione di un wc.

Tuttavia, in tale sede se ne prevede la rimozione considerato che tale servizio igienico si trova in pessimo stato di manutenzione, che non è rappresentato nella planimetria di impianto e che la tipologia edilizia del magazzino non richiede necessariamente la realizzazione di un wc.
