# TRIBUNALE ORDINARIO di MATERA

**Procedura n°1462/2023 R.G.**

## RELAZIONE PERITALE

**Matera 23.05.2025**

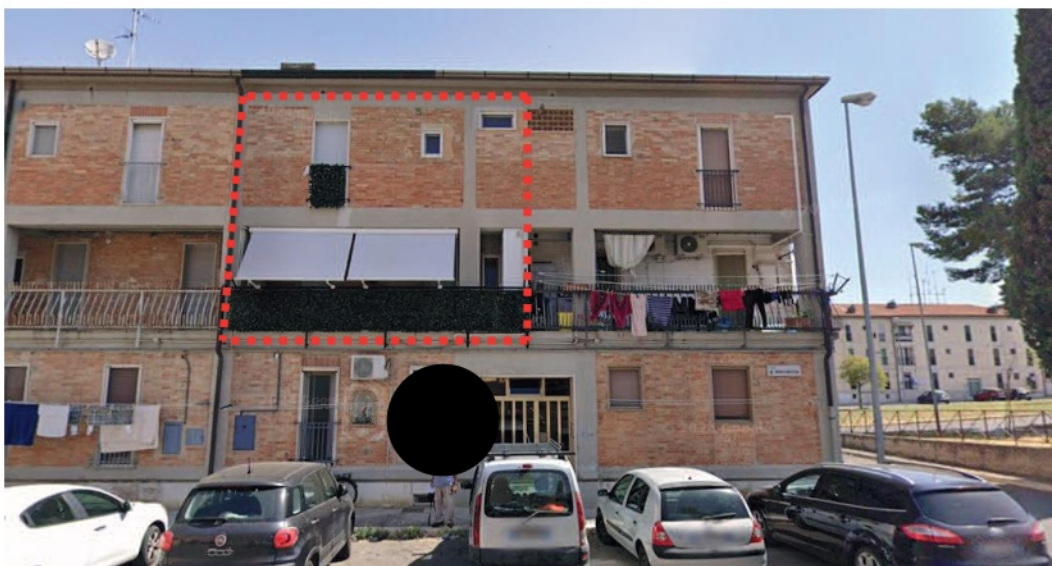
Lo stato di manutenzione generale del fabbricato risulta sufficiente. Esternamente l'immobile si presenta in condizioni discrete e non si rilevano manifestazioni di degrado delle superfici murarie né manifestazioni di degrado o dissesto tali da suggerire problemi di natura strutturale (risultano assenti quadri fessurativi, lesioni o cedimenti). All'interno del vano scala condominiale, al piano seminterrato, si rileva tuttavia la presenza di estese manifestazioni di umidità legati a fenomeni di risalita capillare e di probabili infiltrazioni attraverso le pareti controterra.

Figura 3 - Prospetto principale del fabbricato con indicazione della u.i. in oggetto

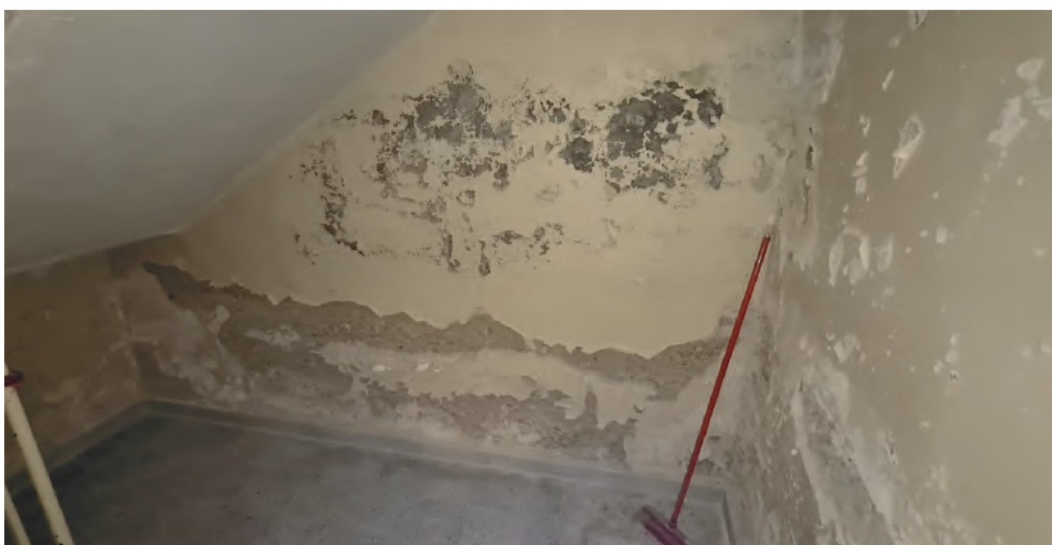
Figura 5 - Pareti del vano scala al piano seminterrato, con evidenti problemi di risalita ed infiltrazione

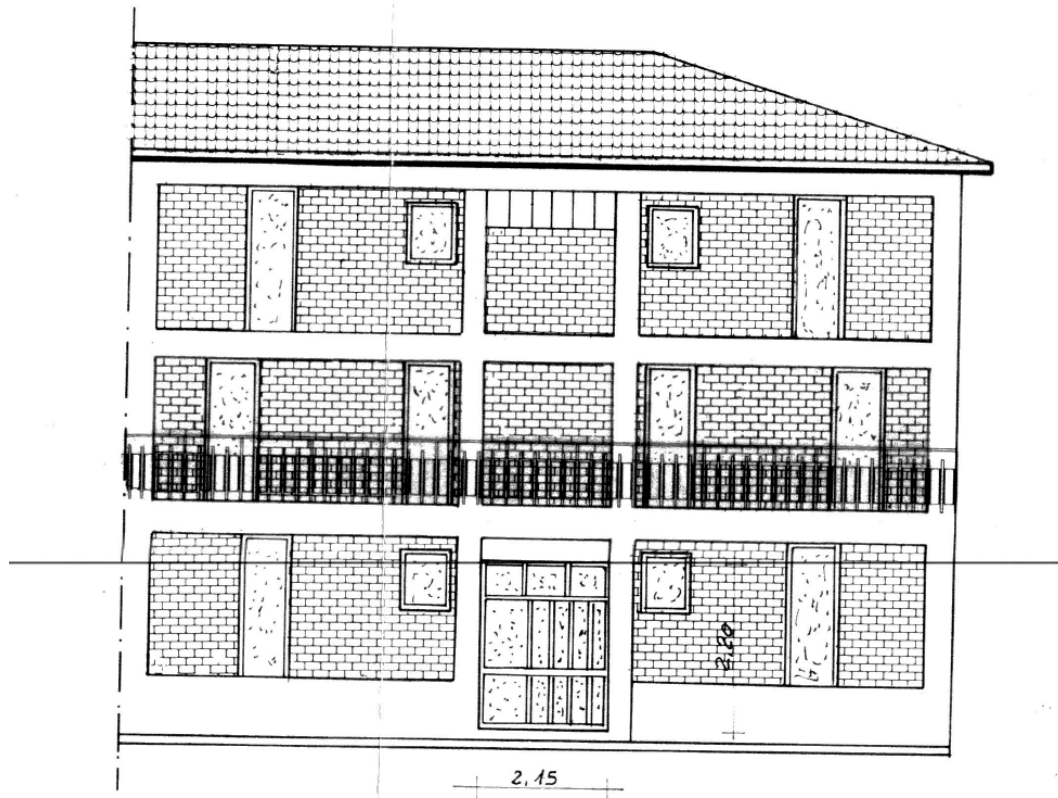
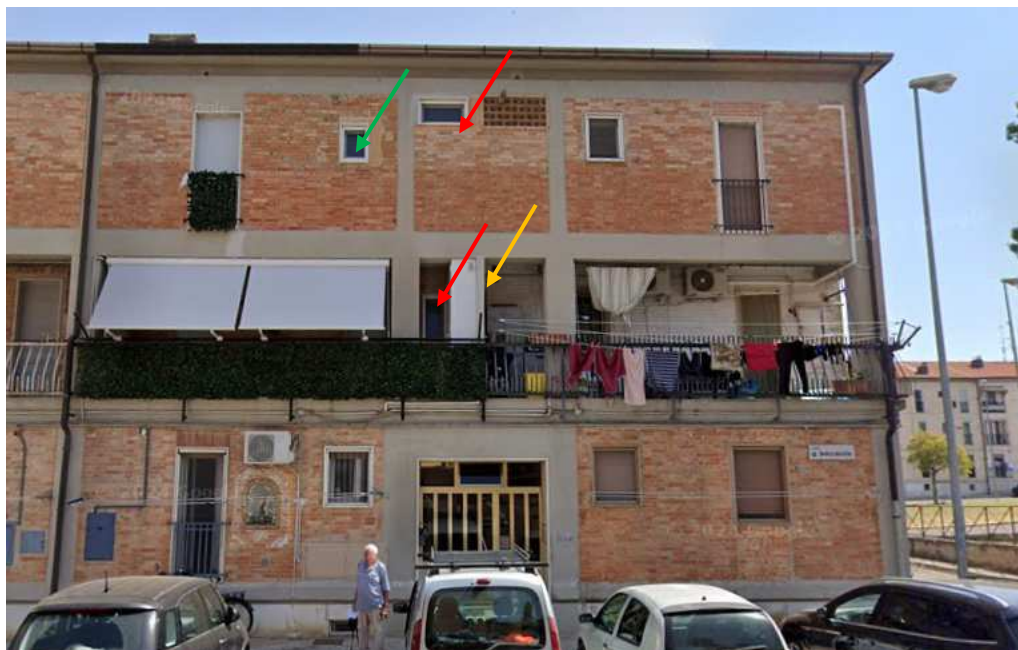
Figura 41 - In alto il prospetto come da C.E. del 1986; In basso lo stato di fatto. Le frecce rosse indicano le finestre non presenti su progetto; La freccia verde indica una modifica alla preesistente finestra (restringimento); La freccia gialla indica il setto di suddivisione della loggia.
