**TRIBUNALE ORDINARIO DI FOGGIA**  
**ESECUZIONI IMMOBILIARI**

**RELAZIONE TECNICA DI STIMA**

**Procedimento di Esecuzione Immobiliare**  
**n. 412/2023 R.G.Es.**

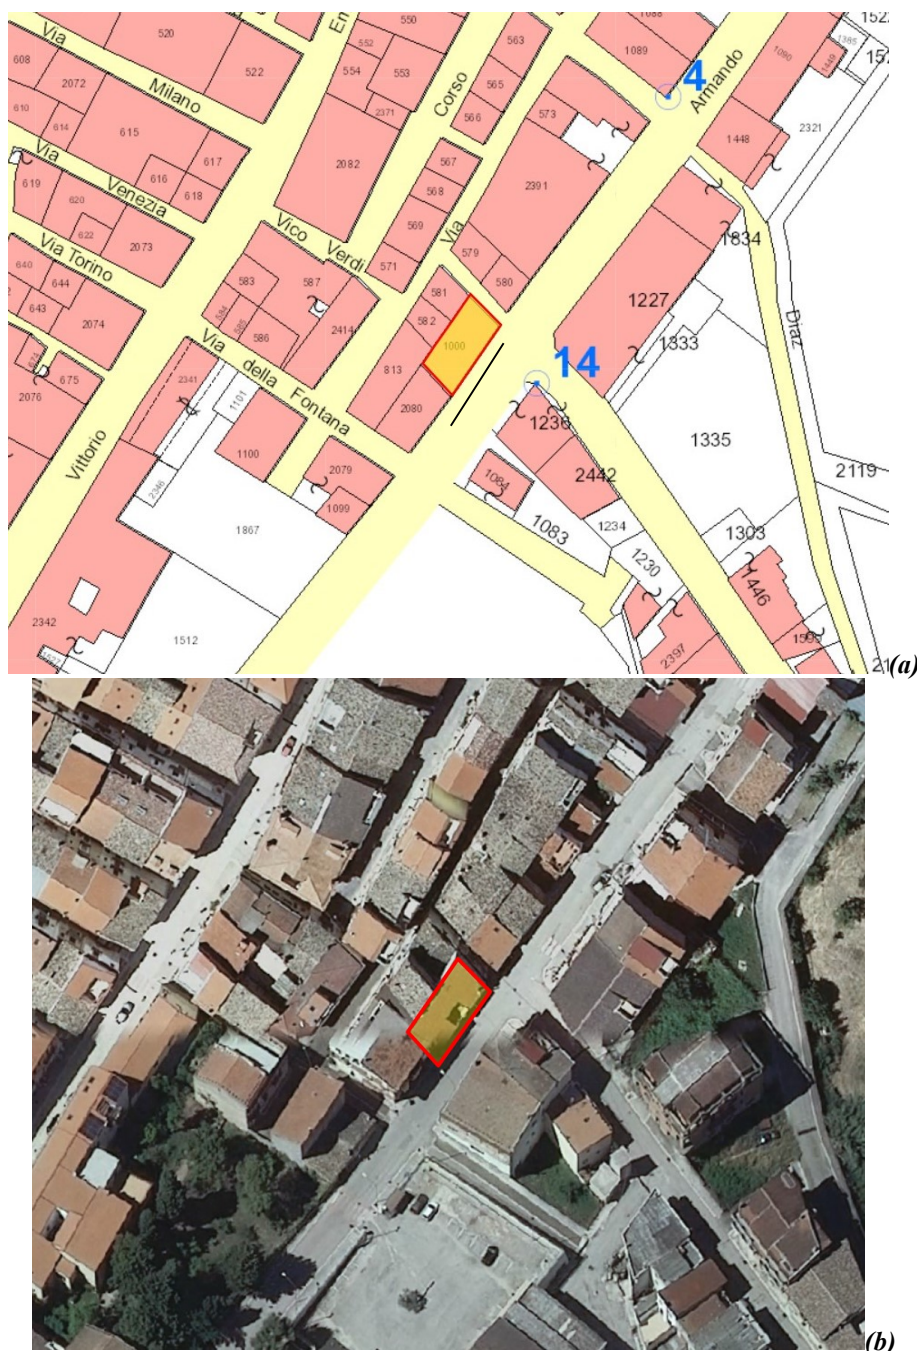
**Figura 1. Elaborato grafico per localizzazione del fabbricato in via Generale Armando Diaz n° 89: stralcio del foglio di mappa 20 con indicazione della particella 1000 (a); fotografia aero-planimetrica (b).**

Al fine di individuare e localizzare i fabbricati in cui sono inseriti i cespiti oggetto di pignoramento lo scrivente ha predisposto due elaborati grafici in scala, posti rispettivamente in allegato n° 10 e n° 11, recanti la sovrapposizione tra le vigenti mappe catastali e le ortofoto scaricate dal sito ufficiale della Regione Puglia SIT (vd. figure n° 1 e n° 2).

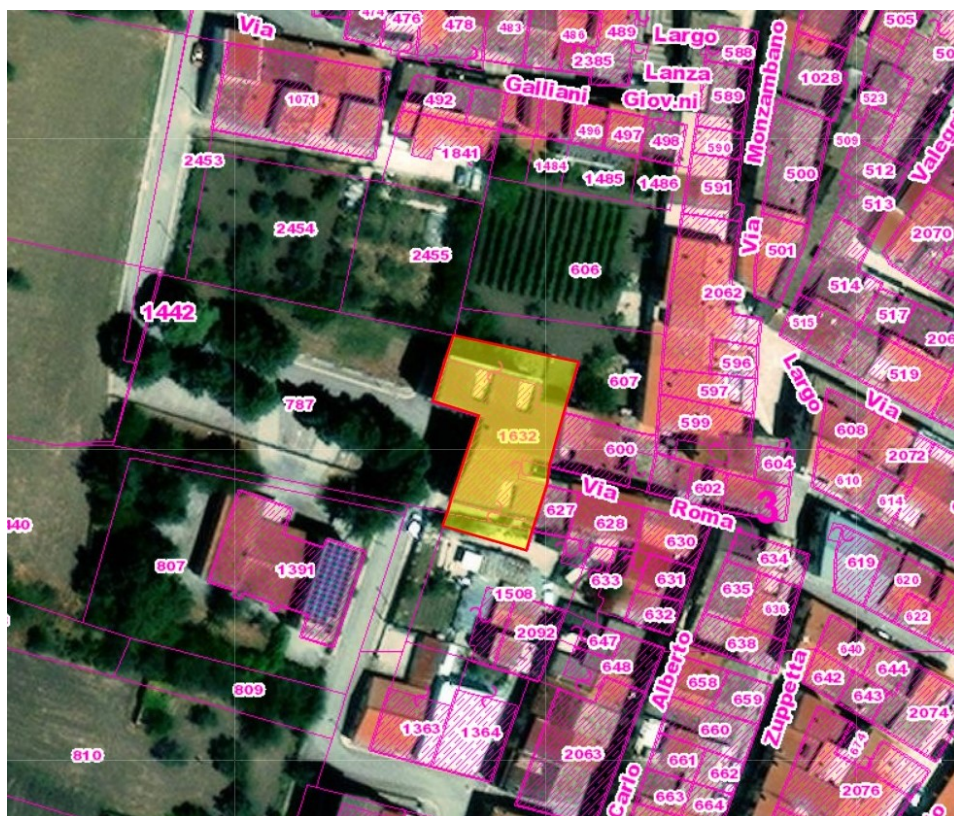
Figura 2. Elaborato grafico per localizzazione del fabbricato in via Montecassino n° 10 con sovrapposizione dello stralcio del foglio di mappa 20 e la fotografia aero-planimetrica (con indicazione della particella 1632).

Le unità immobiliari in esame costituiscono porzioni di un fabbricato condominiale per civile abitazione ubicato nell'abitato del comune di Casalnuovo Monterotaro e ricevente accesso dal civico 10 di via Montecassino e da via Fiume snc (già via Roma), e confinante nel suo insieme con le succitate strade pubbliche, con terreno e con fabbricati o rispettive aree di pertinenza di proprietà altrui salvo altri e migliori confini (vd. figura n° 2 e allegati n° 12 e n° 14).

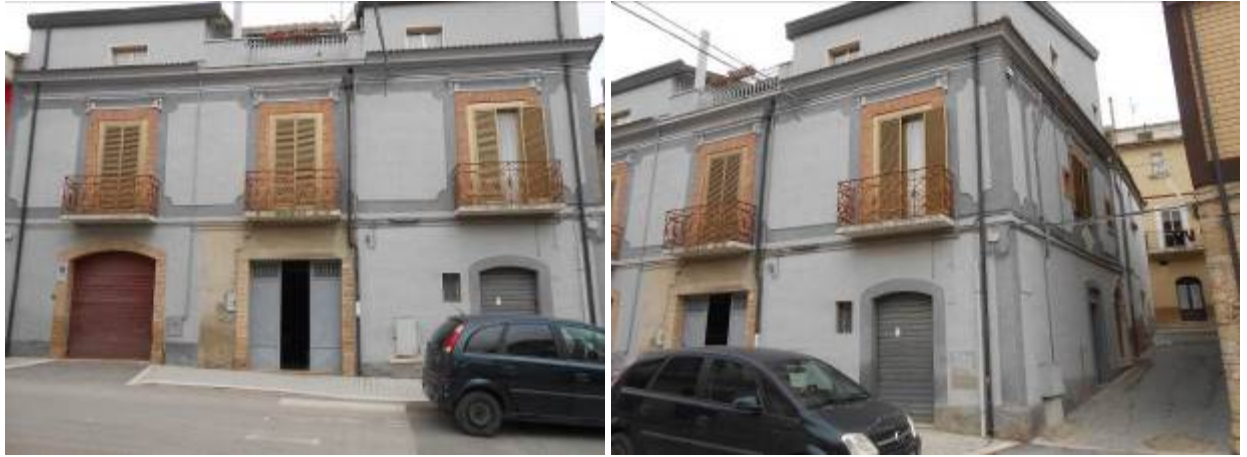
rispettivamente poste ai piani superiori e a pianterreno, tutte dotate di accessi diretti e indipendenti dalle predette strade pubbliche. La facciata è rivestita con intonaco per esterni tinteggiato (vd. figura n° 3 e allegato n° 15).

**Figura n° 3. Fotografie del fabbricato ubicato in via generale Armando Diaz n° 87, n° 89 e n° 91 angolo via Alessandro Volta.**

Lo stato di conservazione e di manutenzione generale dello stabile è buono (vd. figura n° 3). Esso è ubicato in zona centrale avente destinazione prevalentemente residenziale, caratterizzata da traffico limitato, munita di pochi parcheggi e provvista di servizi di urbanizzazione primaria e secondaria. Nelle sue vicinanze sussistono attività commerciali, professionali e artigianali, nonché i principali servizi e infrastrutture della città.

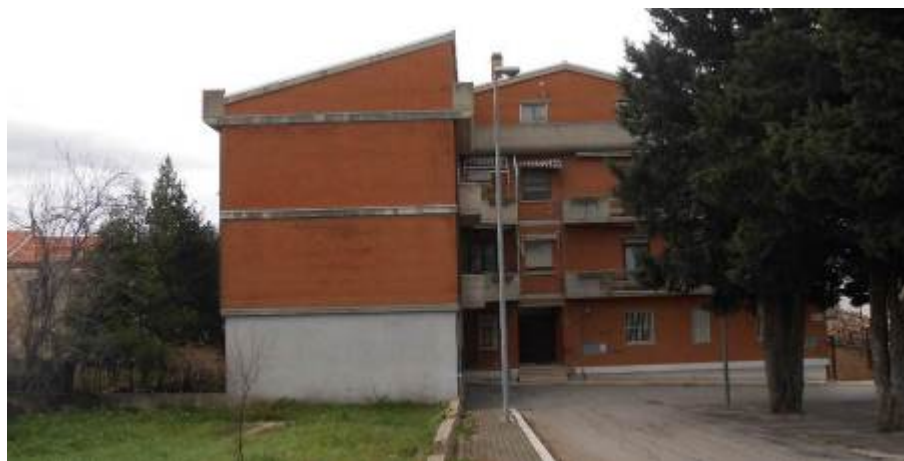
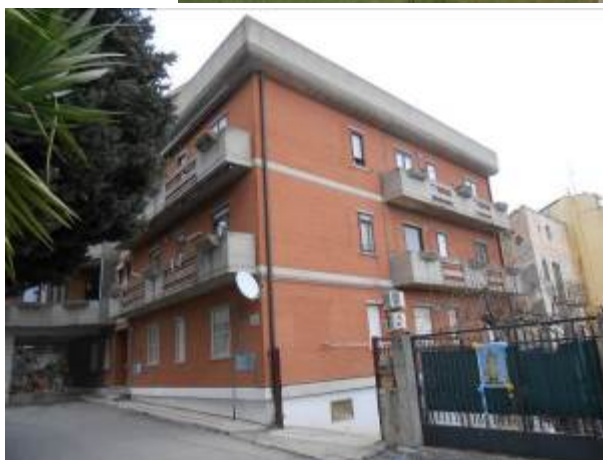
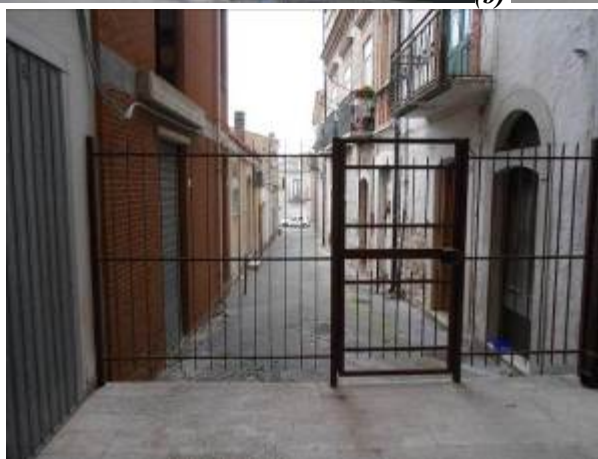
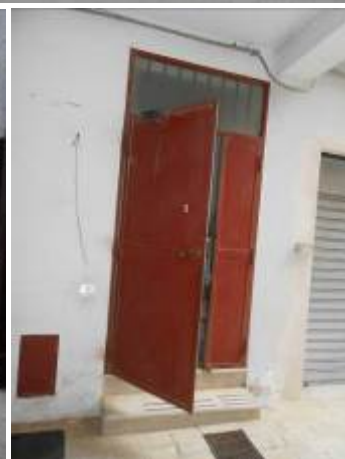
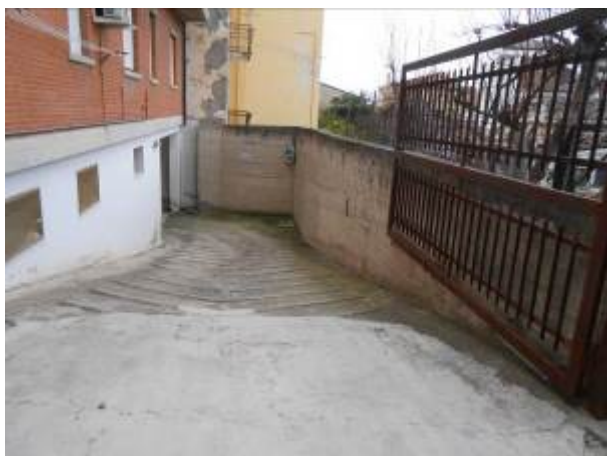
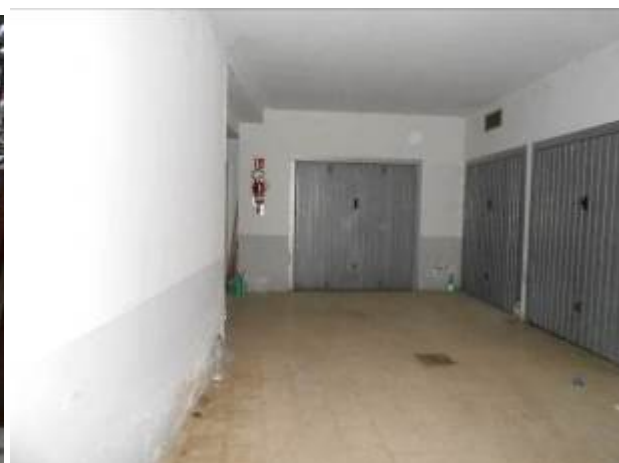
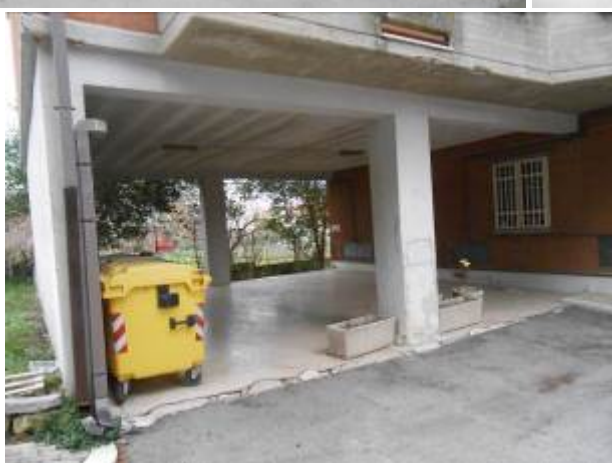
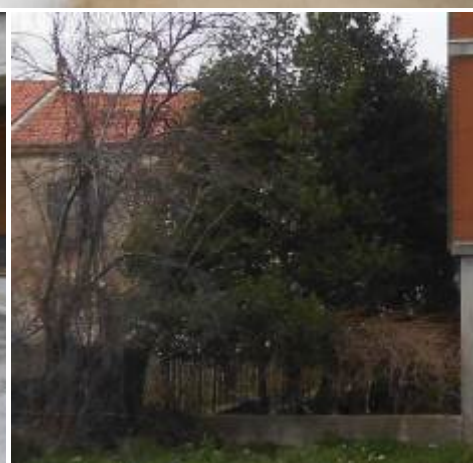
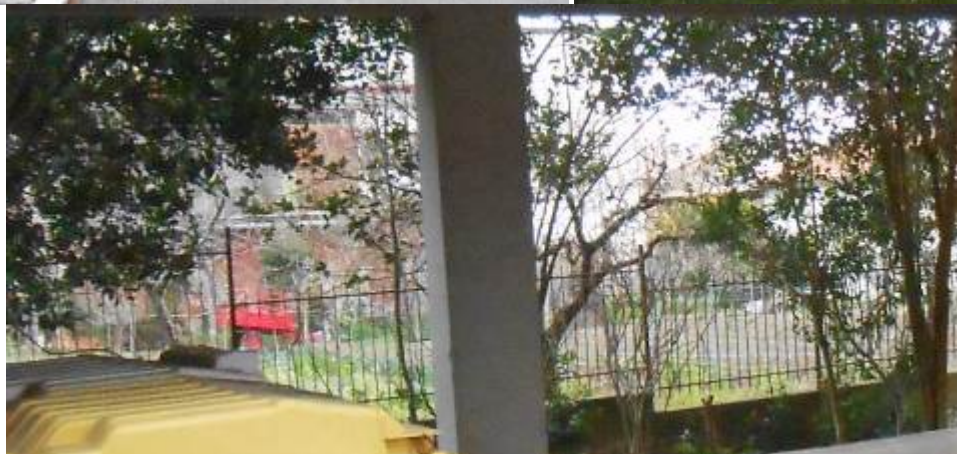
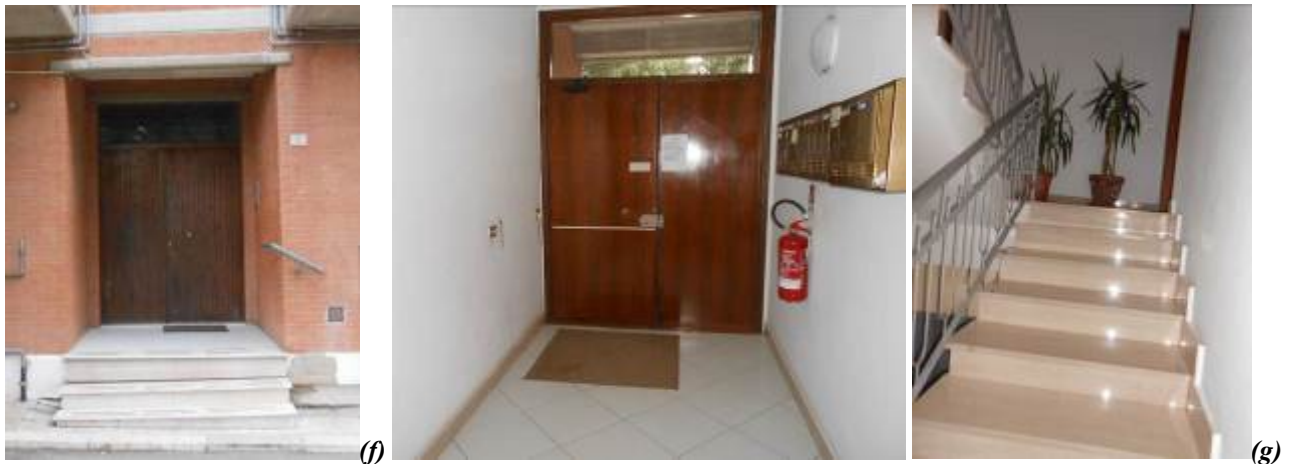
Il fabbricato condominiale è di tipo residenziale, ha forma in pianta irregolare ed è composto da 4 piani fuori terra (incluso il pianterreno e il terzo piano sottotetto) e uno seminterrato. Le unità immobiliari poste a pianoterra e ai piani superiori sono adibite ad abitazione, mentre i locali in piano seminterrato sono destinati ad autorimessa o deposito. Il fabbricato ha struttura portante costituita da fondazioni e intelaiatura in cemento armato. I solai d'interpiano e di

copertura sono realizzati in latero cemento. La copertura è a tetto con falde inclinate. I muri di tompagno e i tramezzi interni sono realizzati in mattoni forati. Le facciate sono rivestite con mattoni faccia a vista. I parapetti dei balconi sono realizzati in cemento armato non intonacato (vd. figura n° 4 e allegato n° 15).

L'accesso alle abitazioni avviene dal portone condominiale sporgente al civico 10 di via Montecassino. Esso è dotato di videocitofono ed è realizzato in legno con inserto in vetro. Lo stabile è provvisto di androne e scala condominiale ma non è dotato di ascensore. La scalinata comune permette di scendere anche al piano seminterrato e di accedere, tramite un portone in ferro verniciato, nell'area di manovra condominiale da cui ricevono ingresso tutti i locali box (vd. figura n° 4). All'area di manovra si accede anche da via Fiume su cui sorge con cancello pedonale in ferro verniciato, nonché da via Montecassino snc tramite rampa di discesa carrabile dotata di cancello in ferro verniciato per l'apertura/chiusura (vd. figura n° 4 e allegato n° 15). Detta area di manovra è illuminata con neon, ha la pavimentazione realizzata con mattonelle di graniglia di marmo e le sue pareti sono intonacate e tinteggiate con idropittura. La pavimentazione dell'androne è realizzata con mattonelle di ceramica mentre la scalinata risulta rivestita con lastre di pietra naturale. Le loro pareti hanno il rivestimento realizzato con intonaco civile e sono tinteggiate con ducotone. La scalinata è dotata di corrimano in metallo verniciato (vd. figura n° 4). Il condominio è dotato di aree esterne comuni e precisamente di un portico pavimentato ed illuminato con neon, aperto su via Montecassino, il quale permette l'accesso a un'area verde condominiale destinata a giardino con alberi e siepi. Detto giardino risulta delimitato sui lati a confine con fondi altrui da muretto in cemento armato e sovrastante ringhiera metallica verniciata (vd. figura n° 4).

**Figura n° 4. Fotografie del fabbricato ubicato in via Montecassino n° 10: prospetto su via Montecassino (a); facciata laterale (b); cancelli e portone di accesso all'area di manovra (c); rampa e area di manovra (d); aree esterne comuni destinate a portico e a giardino (e); portone condominiale (f); androne e scalinata condominiale (g).**

Lo stato di conservazione e di manutenzione generale del fabbricato è buono ad eccezione dell'area di manovra che presenta l'intonaco delle pareti danneggiato da umidità di risalita (vd. figura n° 4). Esso è ubicato in zona semicentrale avente destinazione prevalentemente residenziale, caratterizzata da traffico modesto, munita di sufficienti parcheggi e provvista di servizi di urbanizzazione primaria e secondaria. Nelle sue vicinanze sussistono attività commerciali, professionali e artigianali, nonché i principali servizi e infrastrutture della città.

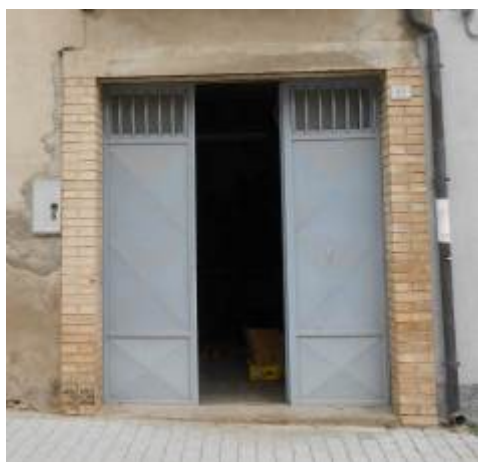
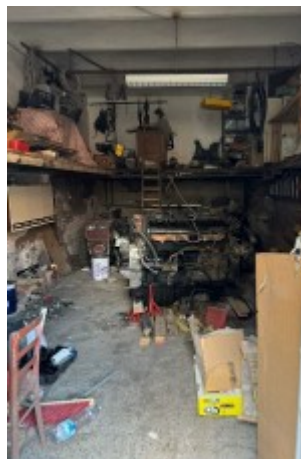
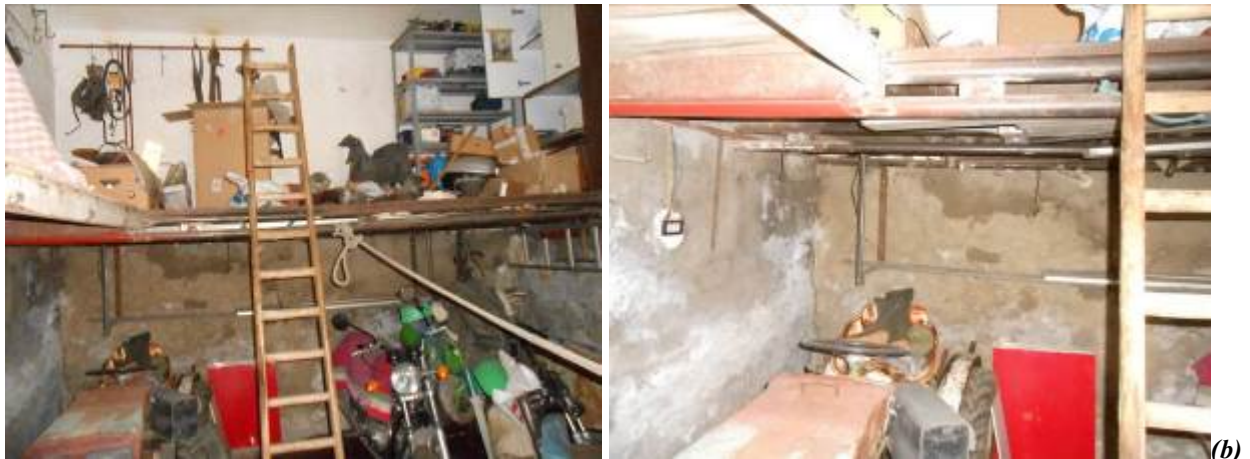
L'accesso all'interno del locale avviene attraverso un portone in ferro verniciato ad ante battenti (vd. figura n° 6). Il locale è dotato di impianto elettrico che non è a norma. Non è provvisto di impianto idrico e fognante. Il pavimento è rivestito con mattonelle di graniglia di marmo e le sue pareti sono intonacate e pitturate con idropittura. I rivestimenti parietali sono danneggiati e ammalorati richiedendo un intervento di rifacimento. Il soppalco è amovibile ed è stato realizzato in economia.

L'altezza utile interna è di circa 3,60 m. Lo stato di conservazione e manutenzione generale dell'immobile è scadente (vd. figura n° 6 e allegato n° 15).

**Figura n° 6. Fotografie del locale ubicato in via Generale Armando Diaz n° 89: portone di accesso (a); ambiente interno adibito ad autorimessa (b).**

| Voci di Riduzione del Valore di Mercato | Calcolo della Riduzione | Valore della Riduzione per il BENE A (€) | Valore della Riduzione per il BENE B (€) | Valore della Riduzione per il BENE C (€) |
|---|---|---|---|---|
| Spese relative a lavori di manutenzione, ristrutturazione ed adeguamenti impianti (se non considerati nella determinazione del valore unitario di stima) | -) messa a norma dell'impianto elettrico | 800,00 | | 300,00 |
| | -) ripristino rivestimenti parietali | 1.000,00 | | 300,00 |
| | -) rimozione soppalco | 500,00 | | |

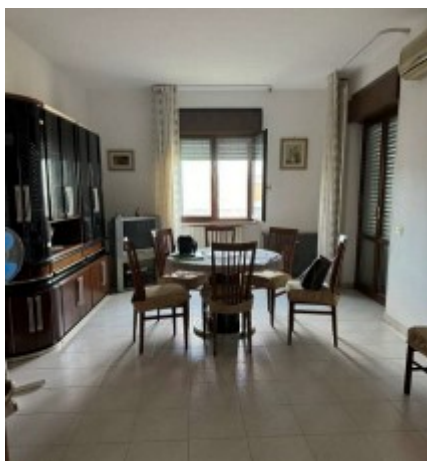
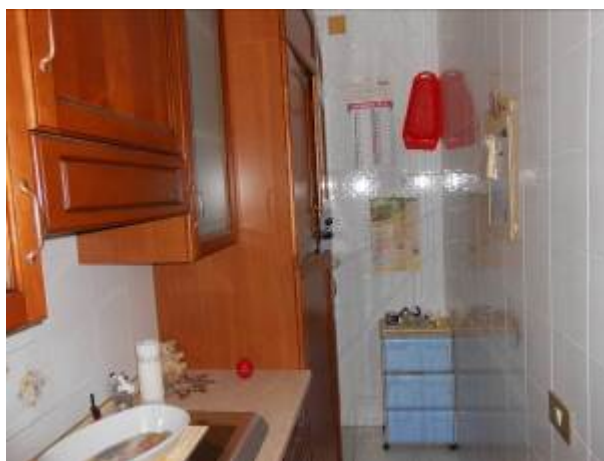
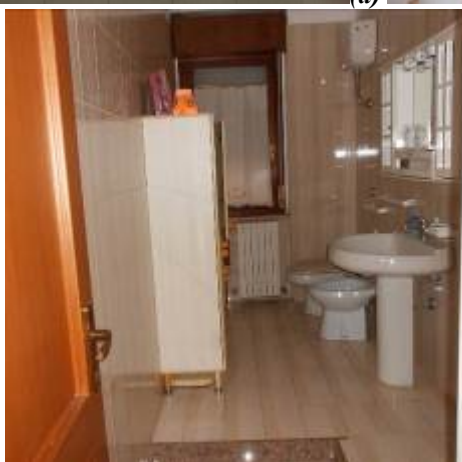
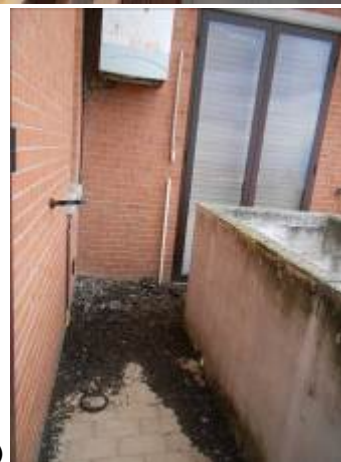
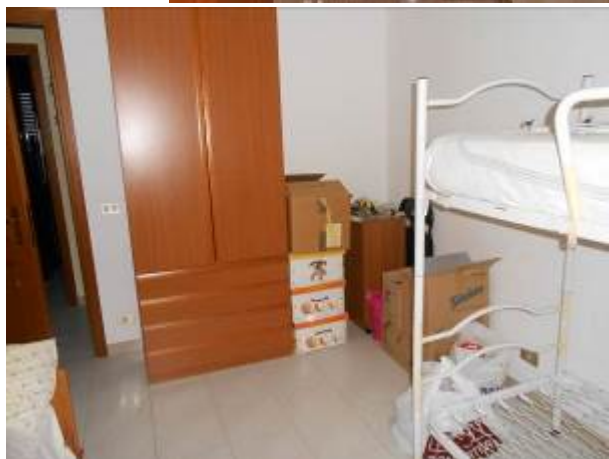
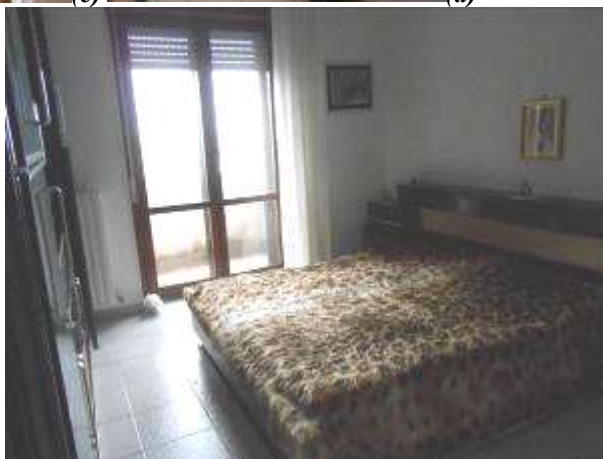
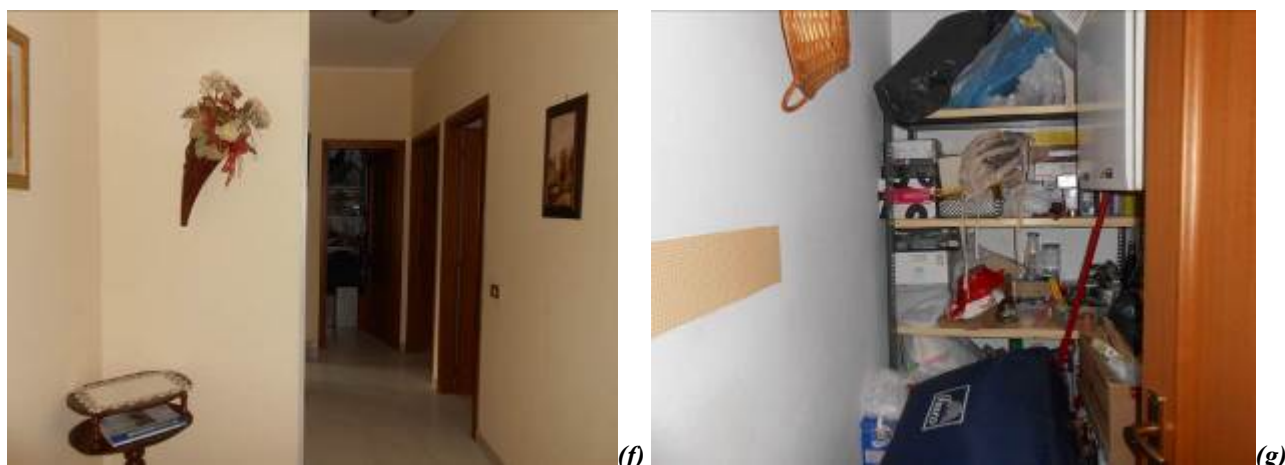
L'appartamento è dotato di impianto di riscaldamento con caldaia a metano e termosifoni in ghisa ma in sede di sopralluogo è stato constatato che la caldaia è rotta e risulta scollegata dalla rete di distribuzione del gas metano. L'immobile è altresì dotato di impianto idrico e fognante, di impianto elettrico sottotraccia, di impianto di condizionamento con 1 split a parete, di impianto videocitofonico, e antenna per la televisione. L'impianto elettrico è a norma.

La pavimentazione è realizzata in mattonelle di ceramica. Le pareti sono intonacate a civile e tinteggiate con ducotone. Il cucinino e il bagno hanno le pareti rivestite con piastrelle di ceramica. Il bagno ha la pavimentazione in ceramica e risulta dotato di sanitari in vetro ceramica di tipo commerciale. Gli infissi interni sono realizzati in legno tamburato con maniglie metalliche. Gli infissi esterni sono in legno con vetro doppio e risultano provvisti di tapparelle in plastica e doppio infisso in anticorodal con vetro singolo. La porta di accesso caposcala è del tipo blindata. L'abitazione possiede un balcone la cui pavimentazione è realizzata con mattonelle di monocottura per esterni, mentre il relativo parapetto è in calcestruzzo cementizio non intonacato (vd. figura n° 8). L'altezza utile interna è di circa 2,91 m. Complessivamente le rifiniture dell'appartamento sono di buon livello. Materiali, rivestimenti, sanitari e infissi sono di qualità e grado medi. Lo stato di conservazione e manutenzione generale dell'immobile è buono (vd allegato n° 15).

**Figura n° 8. Fotografie dell'appartamento ubicato in via Montecassino n° 10 – interno 10 - piano 2: soggiorno (a); cucinino (b); bagno (c); balcone (d); camere (e); ingresso e disimpegno (f); ripostiglio (g).**

| Voci di Riduzione del Valore di Mercato | Calcolo della Riduzione | Valore della Riduzione per il BENE A (€) | Valore della Riduzione per il BENE B (€) | Valore della Riduzione per il BENE C (€) |
|---|---|---|---|---|
| | -) sostituzione caldaia | | 1.000,00 | |

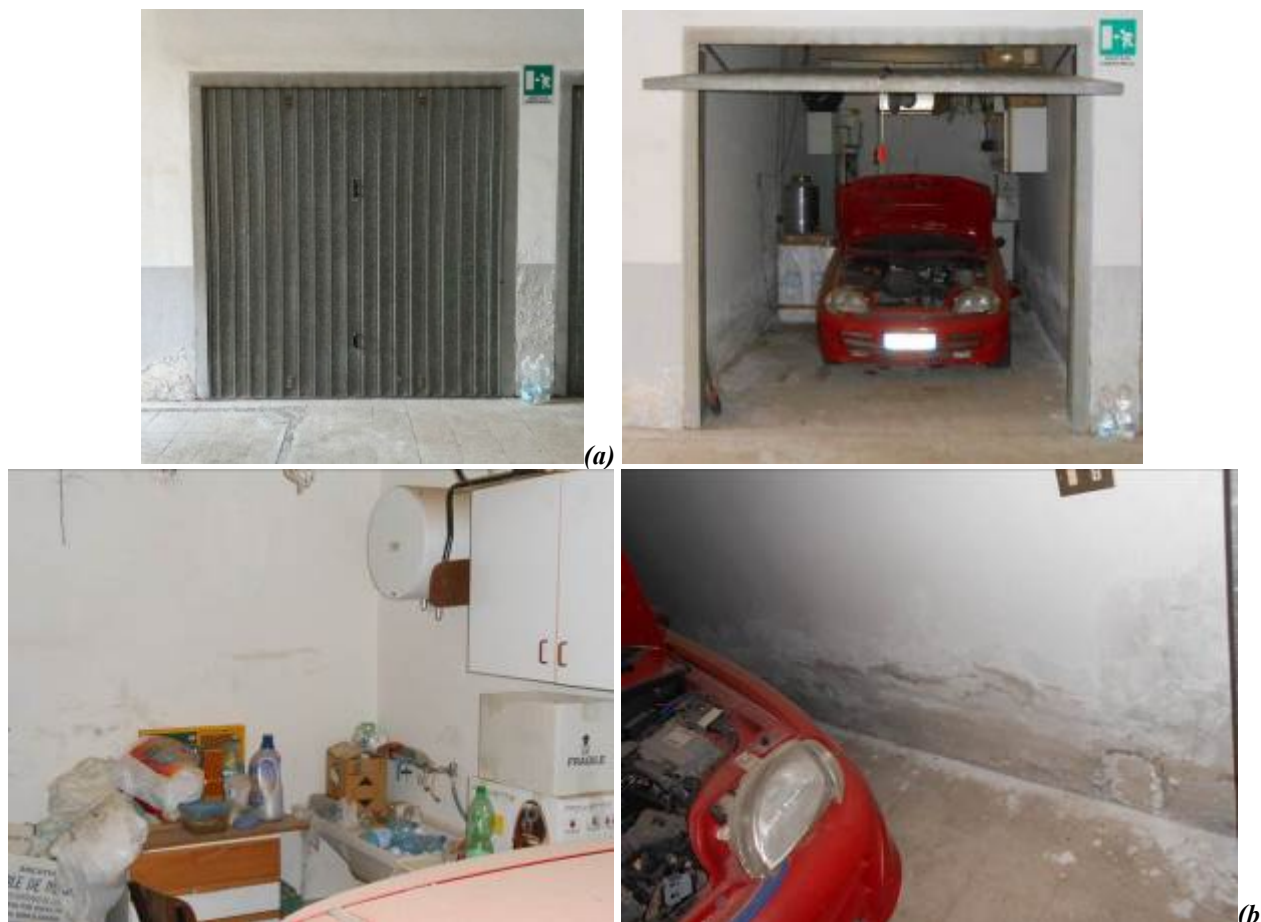
L'accesso all'interno del locale avviene attraverso una serranda in metallo con apertura a bascula che si apre direttamente sull'area di manovra condominiale, a cui si accede sia dal cancello metallico pedonale che sporge su via Fiume snc che dalla rampa di discesa e cancello metallico carrabile che si diparte da via Montecassino (vd. figure n° 9 e n° 10). Il locale è dotato di impianto

elettrico, di impianto idrico e fognante con lavandino. L'impianto elettrico non è a norma. Esso è provvisto di pavimento in mattonelle di graniglia di marmo e le sue pareti risultano intonacate e tinteggiate con idropittura. L'altezza utile interna è di circa 3,20 m. Lo stato di conservazione e manutenzione generale del locale box è mediocre presentando zone di intonaco parietale degradato da umidità di risalita (vd. figura n° 10 e allegato n° 15).

**Figura n° 10. Fotografie del locale box in piano seminterrato ubicato in via Montecassino n° 10 – interno 3: serranda di accesso (a); ambiente interno (b).**
