## **TRIBUNALE DI CATANZARO**

**Oggetto: Esecuzione Immobiliare N. 97/2025 r.g.espr.**

### **RELAZIONE DI STIMA**

► **Fg. 5 part. 531 sub. 4** - Cat. A/2 - cl. 1 – Consistenza 6 vani – Rendita catastale € 371,85 – VIALE XXV APRILE n. SNC – Piano 1.

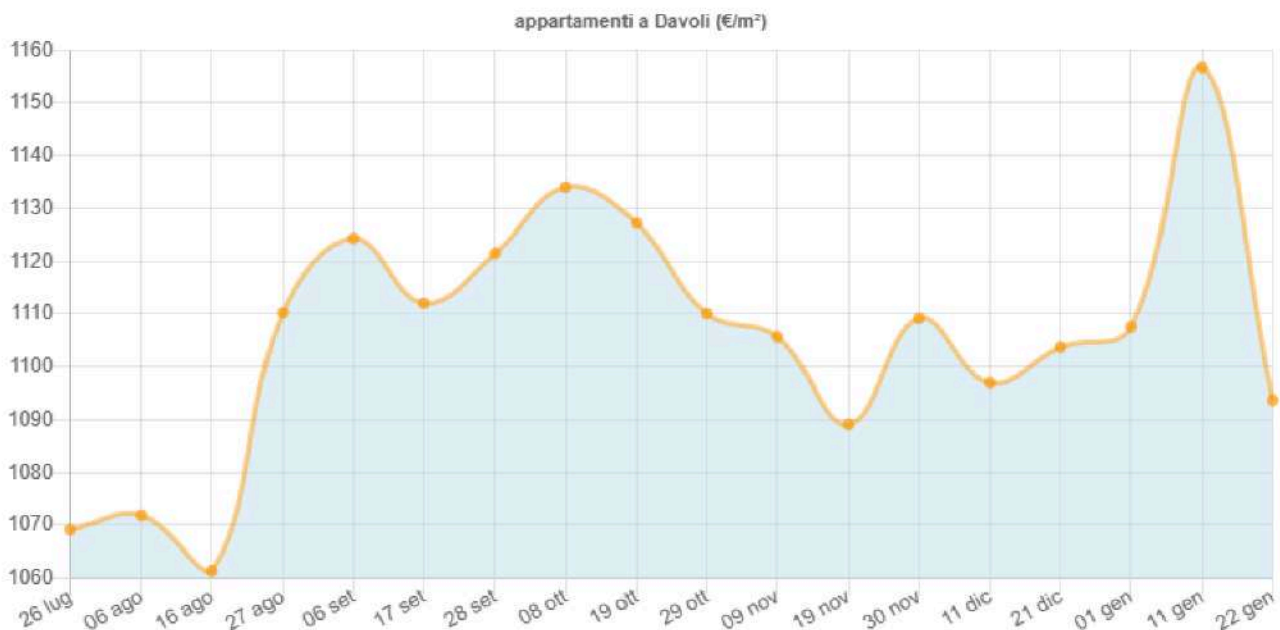
### Quotazione media al metro quadro appartamenti a Davoli negli ultimi sei mesi

L'andamento recente registra una **lieve crescita delle quotazioni negli ultimi sei mesi (+2,24%)**, trainata dalla domanda di abitazioni secondarie e dall'interesse crescente verso immobili medio-recenti nella fascia marina.
