ESECUZIONE IMMOBILIARE R.G.E. 25/2022

**RELAZIONE DI CONSULENZA TECNICA D'UFFICIO**

**A - UNITA' 1** - Piena proprietà per la quota di 1000/1000 di un appartamento ubicato al piano terra e al piano primo della Via Puerto Rico n.ro 41 di Contrada Marina di Palma, frazione balneare del Comune di Palma di Montechiaro.

**B - UNITA' 2** - Piena proprietà per la quota di 1000/1000 di un appartamento ubicato al piano secondo della Via Puerto Rico n.ro 41 di Contrada Marina di Palma, frazione balneare del Comune di Palma di Montechiaro.

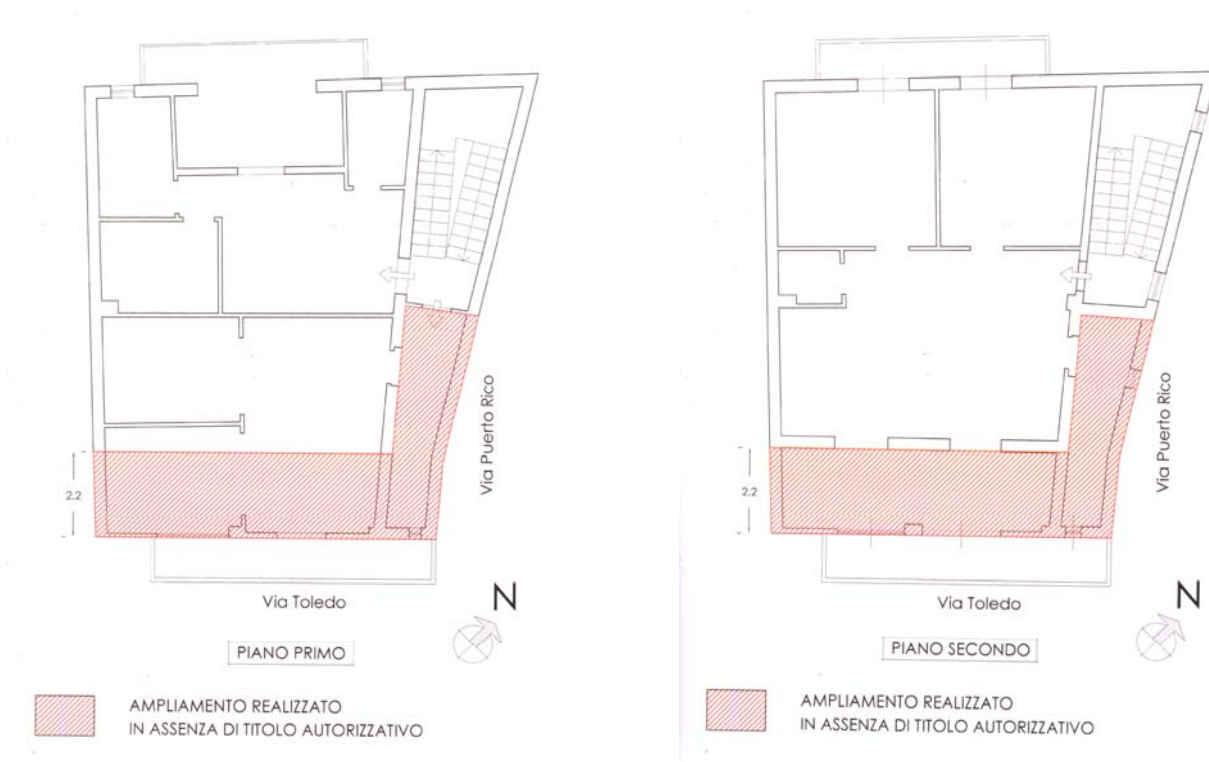
#### Planimetrie dello stato dei luoghi con evidenziati in rosso gli abusi da demolire

Gli ampliamenti realizzati al piano primo ed al piano secondo, attraverso la chiusura della veranda a sud/est, prospiciente sulla Via Toledo e del balcone prospiciente sulla Via Puerto Rico non sono sanabili, pertanto, va ripristinato lo stato dei luoghi originario, attraverso la demolizione dei soli muri perimetrali esterni. Non è necessaria la demolizione dei solai, infatti, vanno ripristinate le terrazze regolarmente autorizzate.

Piano Primo – L'abuso ha una superficie lorda di mq 26,50

Piano Secondo – L'abuso ha una superficie lorda di mq 26,50

Va ripristinato anche il corpo tecnico di copertura.

- Realizzazione di controsoffitto per la separazione del piano secondo dal volume tecnico (sottotetto) euro 5.000,00
- Demolizione ampliamento al piano primo e al piano secondo euro 20.000,00

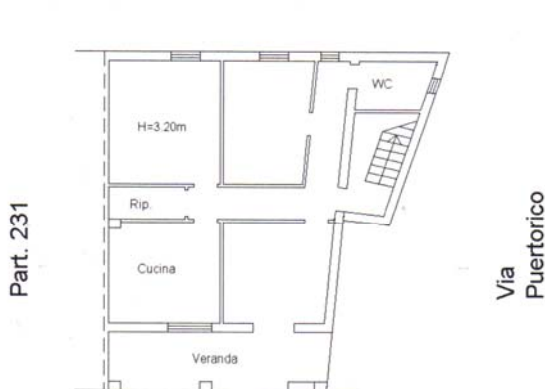
Planimetria catastale del Piano Terra "UNITA' A"

Piano Terra

- è rappresentato il tramezzo demolito che separa la zona pranzo-cucina dal retrostante disimpegno;
- non è rappresentato il piccolo locale di deposito realizzato sotto una rampa della scala;
- il senso di salita della scala è rappresentato al contrario (non è un abuso ma un errore nella rappresentazione grafica).

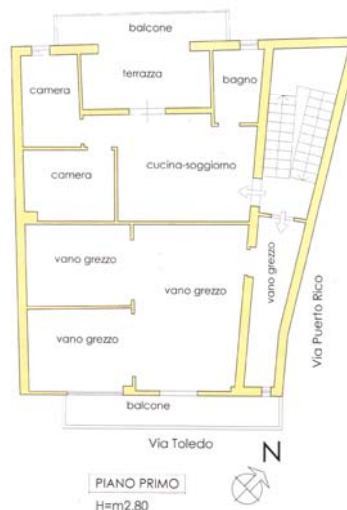
Planimetria dello stato di fatto del Piano Primo "UNITA' A"

- è stata chiusa la veranda a sud/est, prospiciente sulla Via Toledo ed anche il balcone prospiciente sulla Via Puerto Rico;
- è stato realizzato un frazionamento in due unità immobiliari;
- è stata realizzata una veranda aperta al posto di parte della cucina e del bagno;
- la divisione degli ambienti interni è difforme.

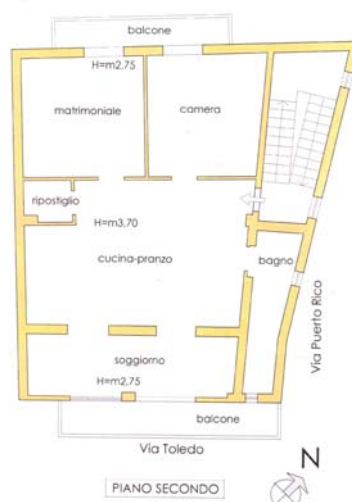
Planimetria dello stato di fatto del Piano Secondo "UNITA' B"

- è stata chiusa la veranda a sud/est, prospiciente sulla Via Toledo ed anche il balcone prospiciente sulla Via Puerto Rico;
- il solaio di copertura del piano secondo, previsto con pannelli in cartongesso non è stato realizzato, pertanto, il volume del sottotetto (corpo tecnico) è un tutt'uno con l'abitazione;
- la divisione degli ambienti interni è difforme.
