**TRIBUNALE DI SCIACCA**

**RELAZIONE DI CONSULENZA  
TECNICA D'UFFICIO - REVISIONE 1**

R.G.Es. 120/2016

**RELAZIONE DI CONSULENZA TECNICA**  
**ALLA PROCEDURA DI ESECUZIONE IMMOBILIARE R.G.Es. N. 120/2016 – REV.01**

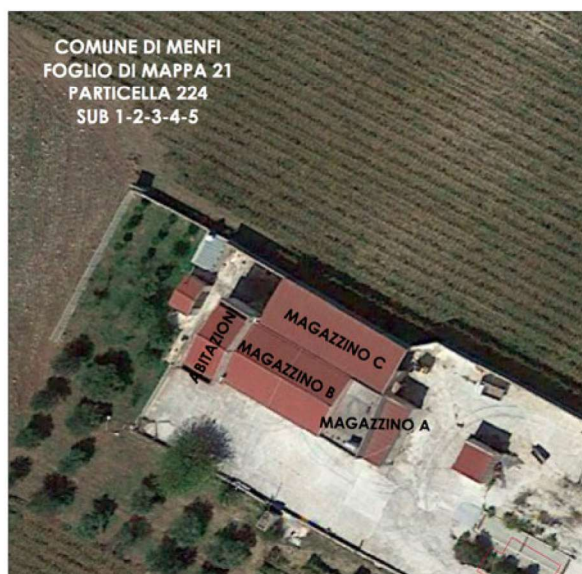
**Individuazione dei beni**

Trattasi di un blocco immobiliare costituito da più elementi destinati a magazzino e ad abitazione. Si trova all'interno di un lotto di terreno delimitato a nord dal muro di confine ad est dalla viabilità, a sud e ad ovest è delimitato da terreni coltivati. Secondo le previsioni del P.R.G. ricade in *Zona agricolo-produttiva*.

Il complesso è costituito da tre ambienti destinati a magazzino posti al piano terra e da due ambienti destinati ad abitazione.

Il magazzino **A** occupa la porzione sud-est del corpo di fabbrica è diviso in due ampi vani di cui uno con bagno.

Il magazzino **B** è ubicato nella porzione sud del fabbricato, con copertura a falde, altezza minima di 5.00 m e al colmo 6.20 m.

Il magazzino **C** è ubicato nella porzione nord dell'immobile con copertura inclinata, altezza minima di 4.80 m e massima 5.00 m.

La parte ovest del complesso immobiliare è costituita dalle due unità poste al piano terra ed al primo piano destinate ad abitazione. L'unità al piano terra è costituita da un ampio vano destinato a cucina-pranzo, un bagno ed una stanza da letto. Quella posta al piano primo è costituita da tre vani ed un bagno.

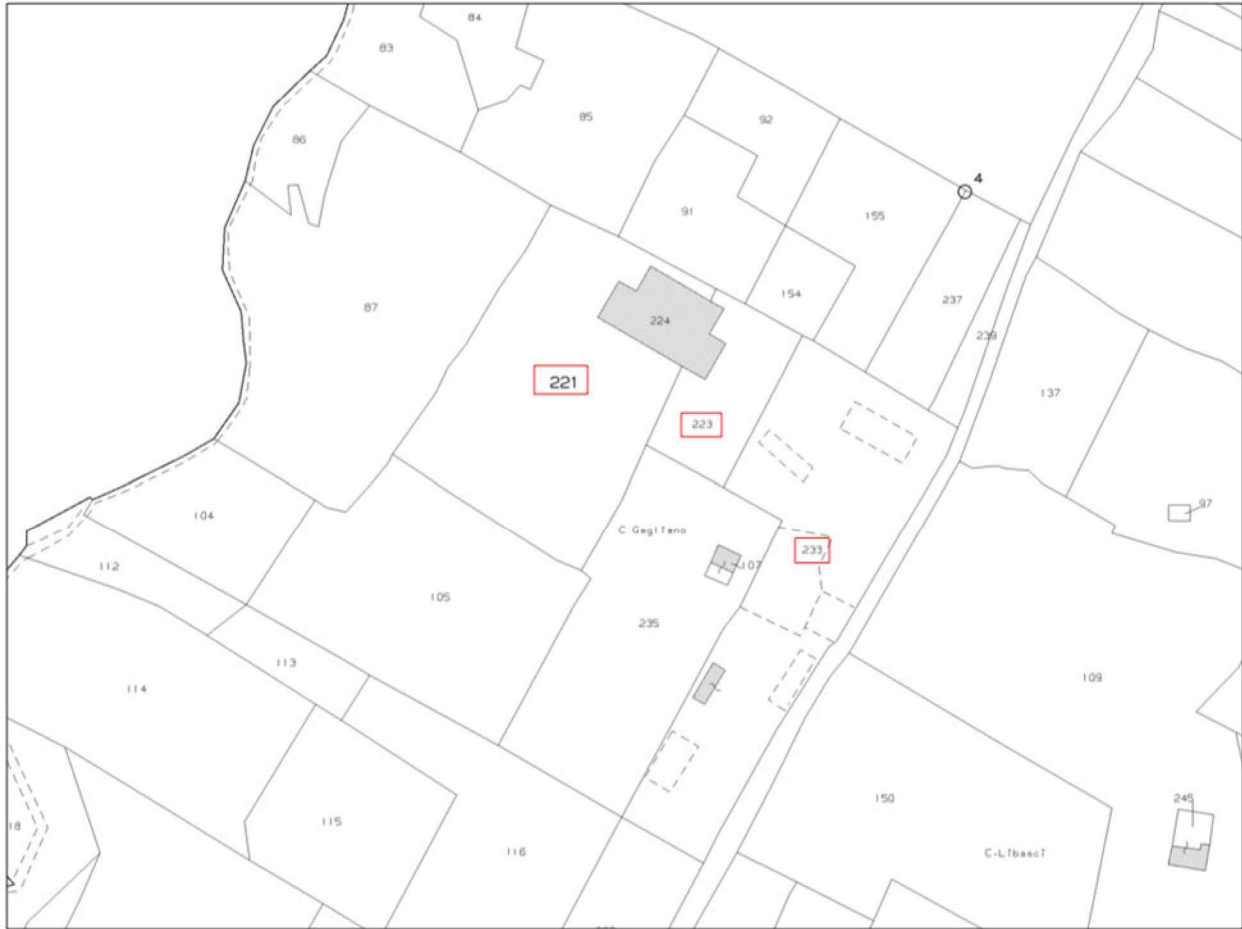
Dalla strada, le particelle che vengono attraversate per raggiungere gli immobili oggetto di pignoramento sono **233**, **223** e **221** del foglio di mappa **21**.

Estratto della planimetria catastale con indicazione delle particelle da attraversare
