## **TRIBUNALE DI FOGGIA**

### PROCEDURA ESECUTIVA R.G.n° 187/2024

## **ELBORATO PERITALE**

**IMMOBILE AD USO ABITAZIONE – FOGLIO 93 PARTICELLA 171 sub. 1 - COMUNE: SAN MARCO IN LAMIS**

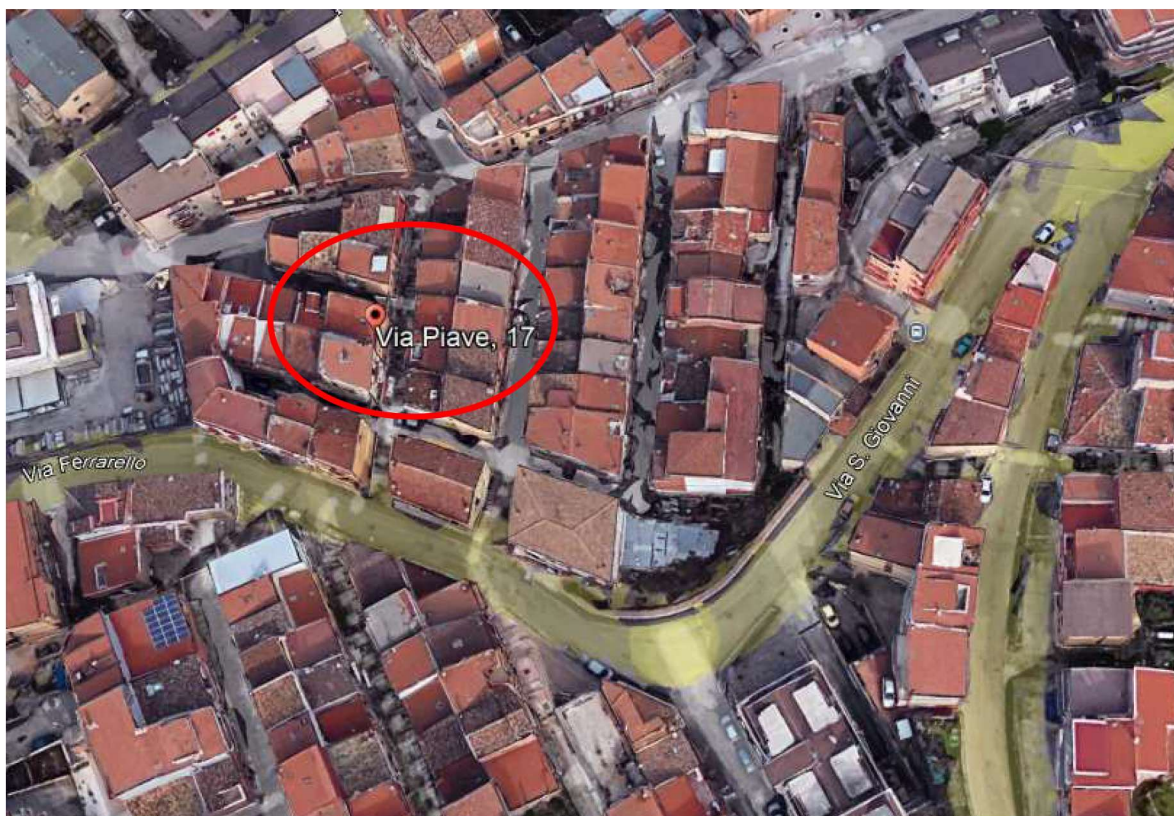
Gli immobili oggetto di esecuzione, adibiti ad abitazione, risultano ubicati in San Marco in Lamis, alla Via Piave nn.17-19. In merito alla loro individuazione rispetto alle orto-foto e alle foto satellitari, si rimanda ai sottostanti allegati grafici.

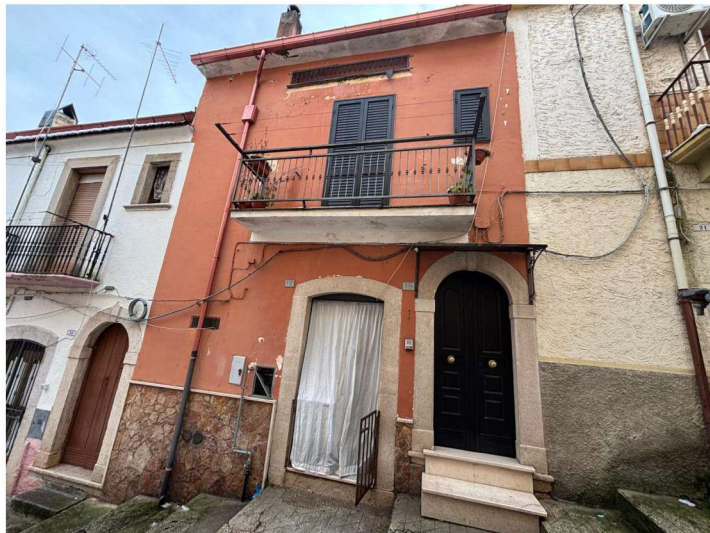
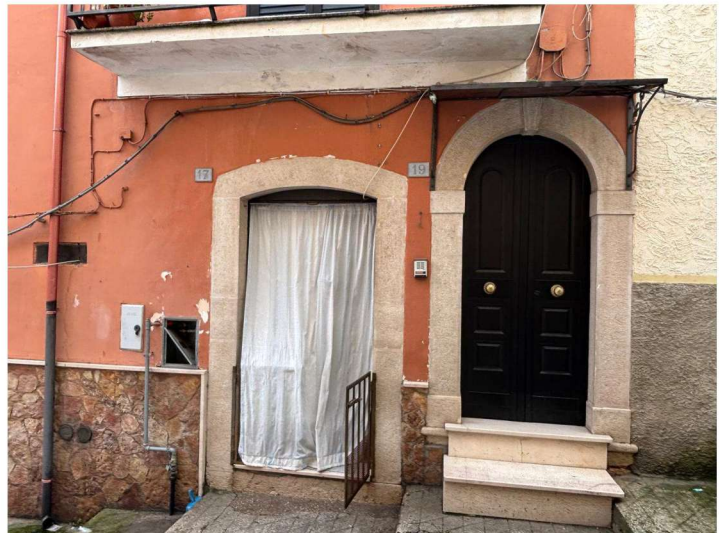
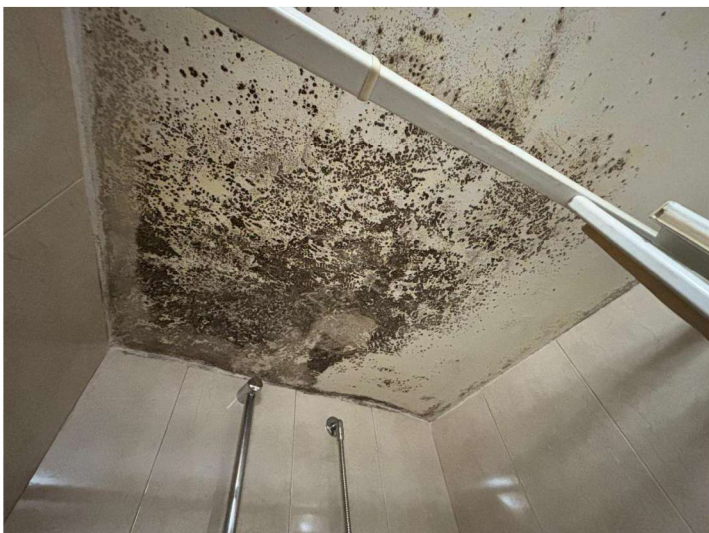
L'immobile oggetto di procedura esecutiva fa parte di un piccolo fabbricato, sito in San Marco in Lamis alla Via Piave n.17, e trattasi di una abitazione, posta al piano terra, composta da un unico ambiente oltre ad un vano w.c. e un piccolo ripostiglio. L'immobile risulta collegato per mezzo di una piccola porta con il vano scala che porta all'immobile sovrastante, anch'esso oggetto di pignoramento e appartenente allo stesso Lotto. Sui luoghi gli immobili compongono un'unica unità immobiliare. L'altezza interna netta dell'abitazione è pari a circa 3,30 m mentre nel vano wc l'altezza massima è pari a circa

1,90 m. Il tutto come meglio descritto e specificato nella planimetria dello stato dei luoghi allegata alla presente relazione. Le facciate del fabbricato, di cui fa parte l'immobile pignorato, sono intonacate e tinteggiate e versano in uno stato di conservazione discreto. All'interno tutte le pareti sono intonacate e tinteggiate, ad eccezione di quelle del bagno e del ripostiglio che sono rivestite con piastrelle in ceramica. La pavimentazione è in marmo ad eccezione di quella del bagno che risulta in ceramica. Le porte interne sono in legno tamburato, gli infissi esterni sono in alluminio senza taglio termico con vetro singolo. L'immobile allo stato attuale risulta in uno stato di conservazione discreto. L'immobile risulta sprovvisto di impianto di riscaldamento e di acqua calda sanitaria. La parte esecutata ha dichiarato di non disporre delle certificazioni di conformità degli impianti esistenti. Si rileva che sui luoghi risulta esistente un camino. Infine si evidenzia la presenza di estesi fenomeni di muffa lungo il soffitto del bagno oltre a fenomeni di umidità risalita lungo alcune pareti

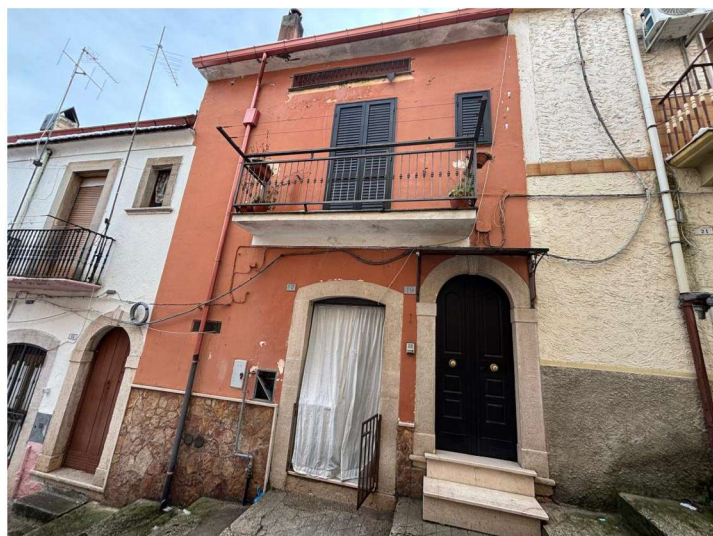
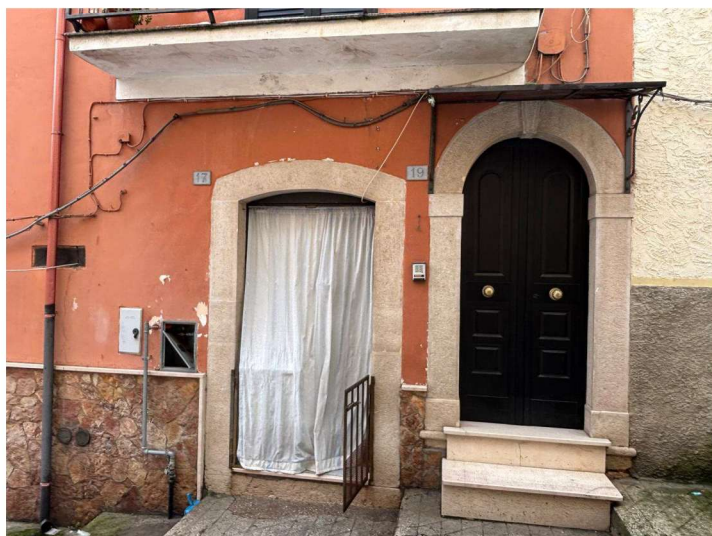
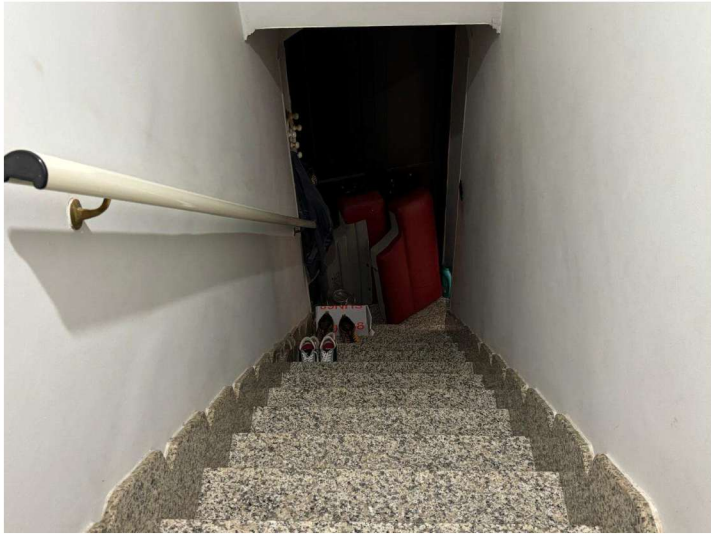
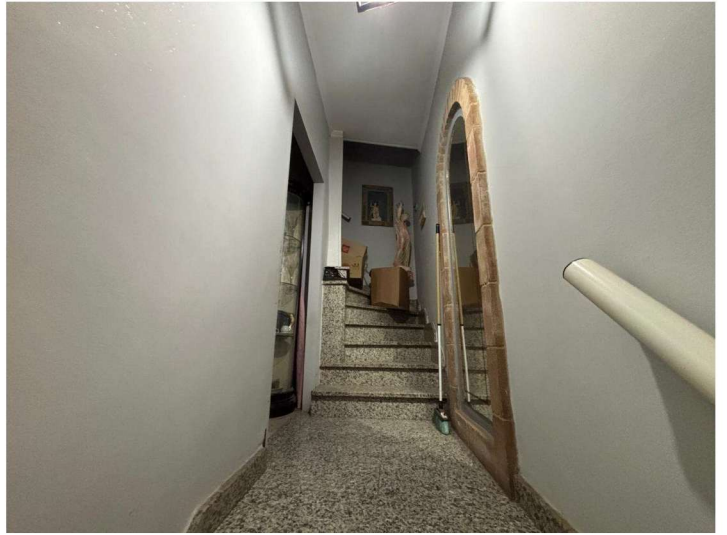
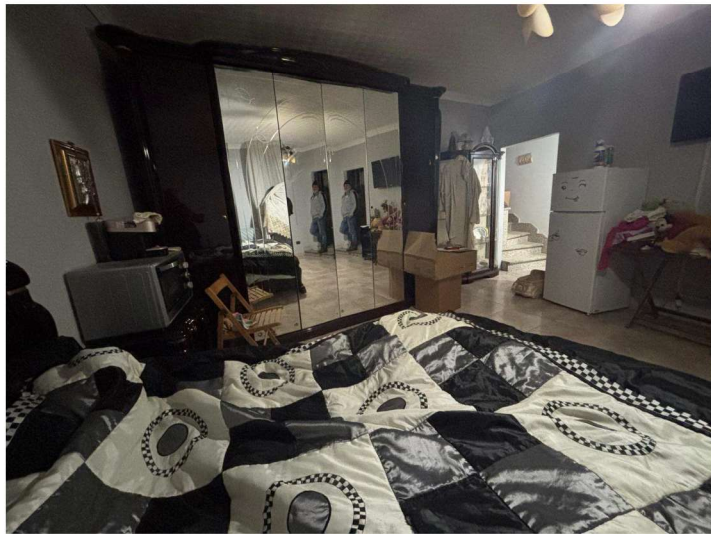
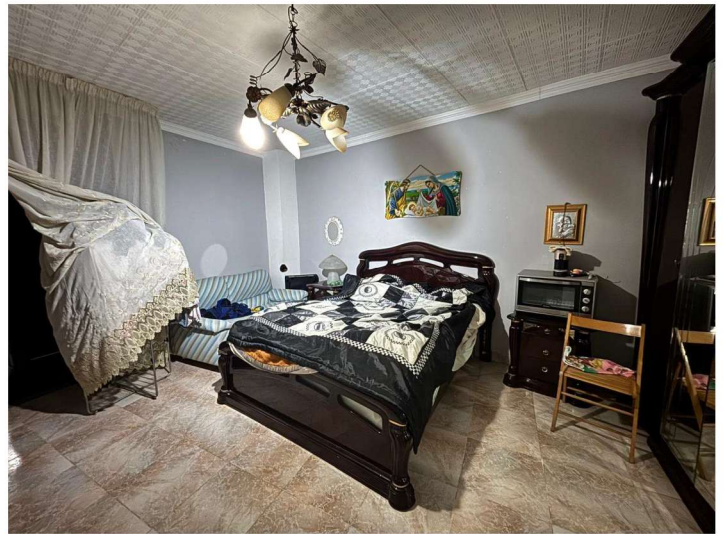
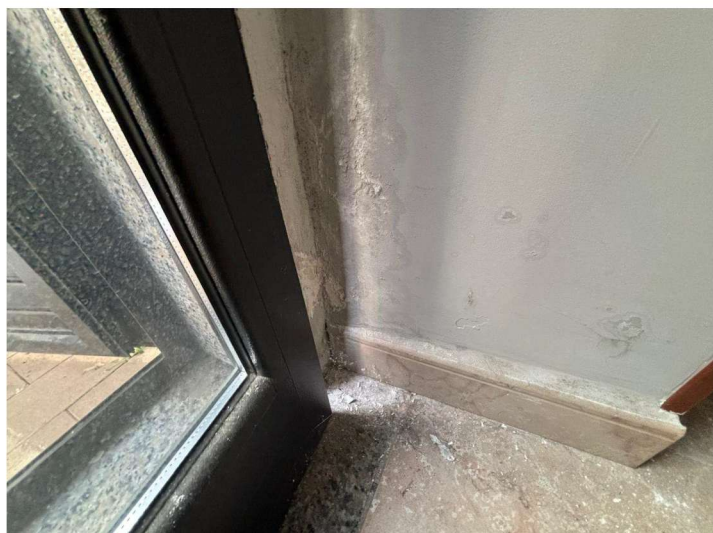
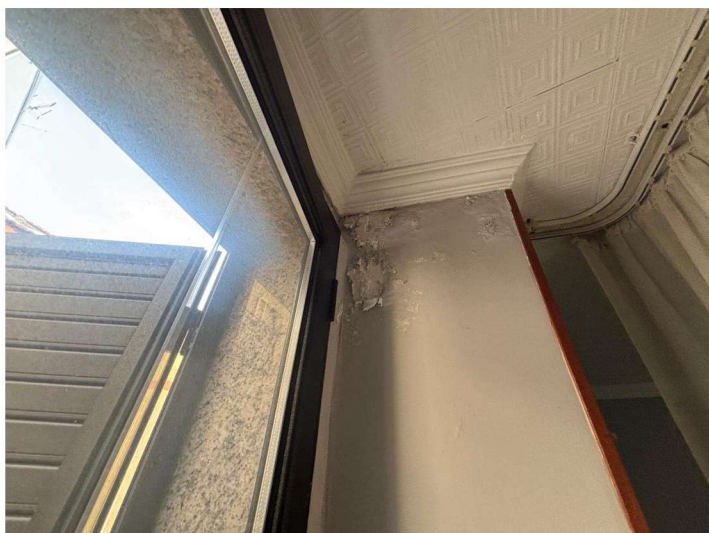
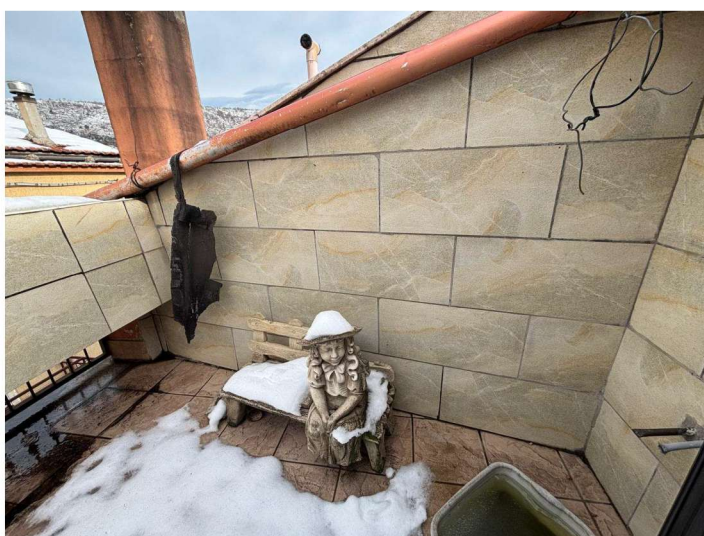
**IMMOBILE AD USO ABITAZIONE – FOGLIO 93 PARTICELLA 171 sub.2 - COMUNE: SAN MARCO IN LAMIS**

L'immobile oggetto di procedura esecutiva fa parte di un piccolo fabbricato, sito in San Marco in Lamis alla Via Piave n.19, e trattasi di una abitazione, posta al piano primo e secondo. All'immobile si accede da Via Piave n.19 e mediante un vano scala da uso esclusivo si accede al piano primo e sovrastante secondo piano (sottotetto) anch'esso accessibile per mezzo di un ulteriore vano scala esclusivo. Il piano primo risulta composto da un unico ambiente con annesso piccolo wc e ripostiglio, mentre il secondo piano risulta composto da un vano con annesso piccolo vano w.c., ripostiglio e terrazzo di pertinenza esclusiva. L'immobile risulta collegato al piano terra ove risulta esistente altro immobile anch'esso oggetto di pignoramento e appartenente allo stesso Lotto. Sui luoghi gli immobili compongono un'unica unità immobiliare. L'altezza interna netta dell'abitazione al pian primo è pari a circa 2,65 m mentre nel vano wc l'altezza massima è pari a circa 2,40 m. Al piano secondo la copertura risulta a falda con una altezza massima pari a circa 3,00 mt e la minima pari a circa 1,10 mt. Il tutto come meglio descritto e specificato nella planimetria dello stato dei luoghi allegata alla presente relazione. Le facciate del fabbricato, di cui fa parte l'immobile pignorato, sono intonacate e tinteggiate e versano in uno stato di conservazione discreto. All'interno tutte le pareti sono intonacate e tinteggiate, ad eccezione di quelle dei bagni che sono rivestite con piastrelle in ceramica. La pavimentazione è in ceramica. Le porte interne non sono esistenti. Gli infissi esterni sono in alluminio senza taglio termico con doppio vetro. L'immobile allo stato attuale risulta in uno stato di conservazione discreto. L'immobile risulta sprovvisto di impianto di riscaldamento e di acqua calda sanitaria. La parte esecutata ha dichiarato di non disporre delle certificazioni di conformità degli impianti esistenti. Infine si evidenzia che la presenza fenomeni di umidità di risalita lungo alcune pareti.
